# Los revocos de Medina Azahara. Parte II: Caracterización de la superficie policromada y causas de su deterioro

## *Rendering mortars in Medina Azahara. Part. II: Material characterization and alteration causes*

Dra. M. T. BLANCO-VARELA  
Instituto de Ciencias de la Construcción Eduardo Torroja (CSIC)

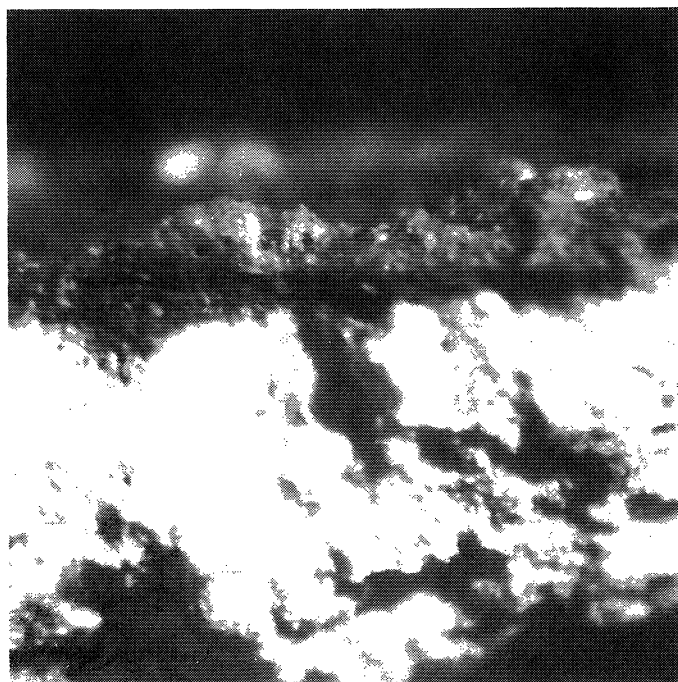
Fig. 1.-MA-7. Sección transversal donde se observa la capa pictórica sobre el mortero y los depósitos superficiales (x 21).

*Fig. 1.-MA-7. Transversal section where depicted coat over mortar and superficial deposits are observed (x 21).*

La capa pictórica tiene un espesor entre 0,3 y 1mm y está en algunas zonas bien adherida al substrato, mientras que en otras se ve levantada en escamas.

El análisis de estas superficies, a través de SEM y EDX, revela que los depósitos superficiales son en su mayoría, de yeso (Fig. 1). Dicho yeso procede de la disolución del mortero bastardo, base de la capa pictórica, y posterior cristalización en superficie.

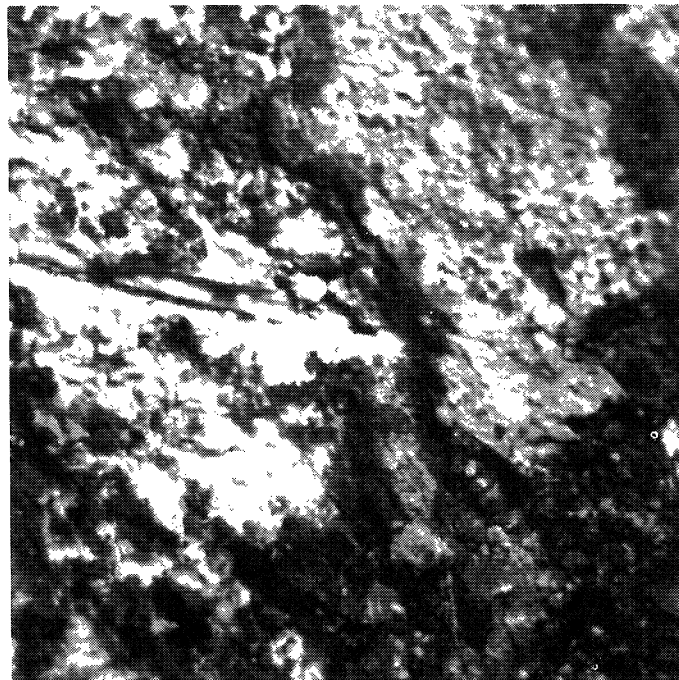
En la parte inferior de uno de los paramentos de esta sala, seleccionados para su estudio, se tomó una muestra de un revoco policromado (MA-15), cuya superficie está muy deteriorada, en muchas zonas hay pérdida de capa pictórica, presenta fisuraciones, colonización biológica, depósitos de sales, (fundamentalmente de yeso) y una fina capa superficial, casi transparente, que matiza el color de la policromía (Fig. 2).

Fig. 2.- MA-15. Deterioro de la superficie policromada de mortero (x 11).

Fig. 2.- MA-15. Decay of the polychromic surface of the mortar (x 11).

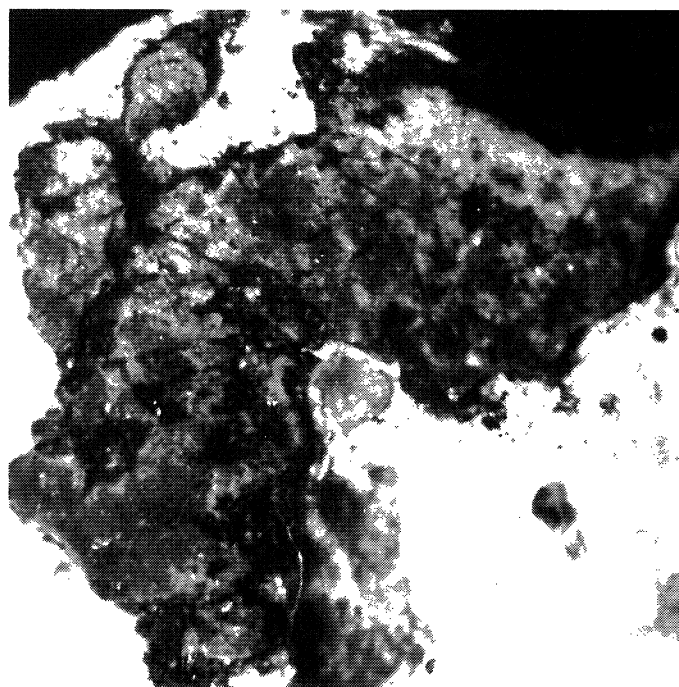
Sobre la capa pictórica del revoco MA-18, aparece una especie de depósito que la recubre totalmente en algunas zonas y que amortigua el color de dicha capa, haciéndola más opaca (Fig.3).

Fig. 3.- MA-18. Capa "de veladura" sobre la superficie policromada (x 19).

Fig. 3.- MA-18. "Hiding" coat over the polychromic surface (x 19).

*When examining under stereo microscope MA-18 sample, taken from Room 3 Dar al Yund, the presence of a thin layer, acid insoluble, partly covering the painting and smoothing the colour is observed. The Si content in this layer is much higher than the one obtained from painted zones that does not have this layer, and it cannot be justified by a possible supply from the deeper layers.*

*The analysis shows that the polychromic surfaces of these mortars could have been treated with a silicon based product for their consolidation. However, taking into account the gap of time between Yafar's House repair (1950) and Dar al Yund repair (1980), with the intervention of different archeologists it seems very improbable that the problem was solved the same way.*

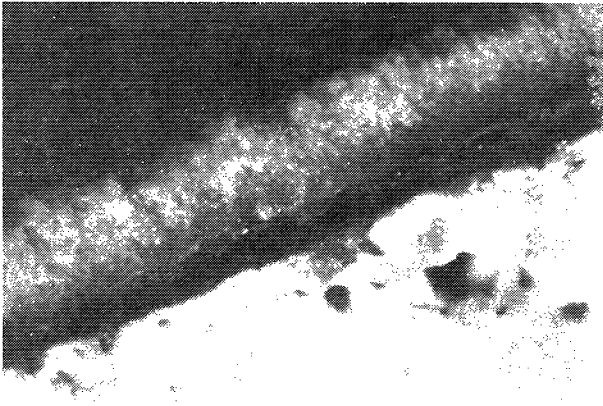
La observación a la lupa de una sección perpendicular a la superficie externa (Fig. 4), muestra que la superficie policromada, cuyo espesor es similar al de las otras muestras, se encuentra fisurada longitudinalmente en algunas zonas, de modo que existe un espacio entre las dos capas resultantes, una de ellas perfectamente adherida al mortero base y la otra al depósito superficial. Esta

Fig. 4.- MA-19. Capa pictórica con depósitos de calcita y fisurada (x 40).

*Fig. 4.- MA-19. Depicted coat with calcite deposits and crockings (x 40).*

fisura está , en ocasiones, rellena de cristales similares a los que constituyen el depósito.

*Calcite subefflorescences precipitation has determined the cracking of the depicted coat in MA-19 sample, and, in some cases, the filling of the cracks with calcite crystals.*

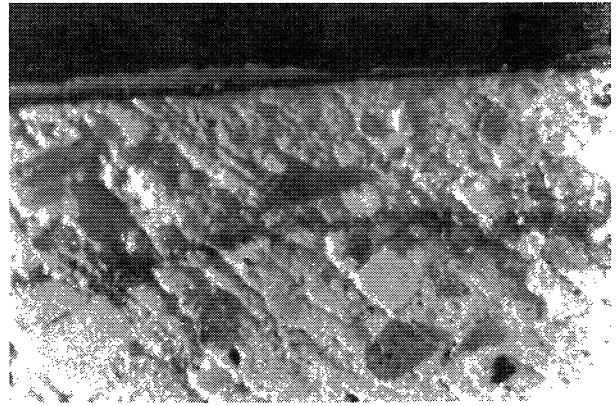
Al examinar un corte transversal de la muestra MA-21, se observan dos capas pictóricas separadas entre sí por un mortero de cal compacto, de unos 5 mm de espesor, con áridos de tamaño inferior a 2 mm (Fig. 5).

Fig. 5.- MA-21. Detalle de las dos capas de policromía (x 15).

*Fig. 5.- MA-21. Detail of the two polychromy coats (x 15).*

*In MA-21 sample, the existence of two depicted coats indicate that the sample was located in a zone that once was altered and then repaired with a lime stucco and a new polychromy layer.*
