Estudio de conservación del material pétreo de la Casa de Cultura del Almirante Oquendo, en San Sebastián

Conservation study of the stone material used in the Culture House of Almirante Oquendo, in San Sebastian

I. RODRÍGUEZ-MARIBONA*, M. ZALBIDE*, F. GARCÍA GARMILLA**, J. A. IBÁÑEZ** y S. GARÍN***

* Centro Tecnológico LABEIN

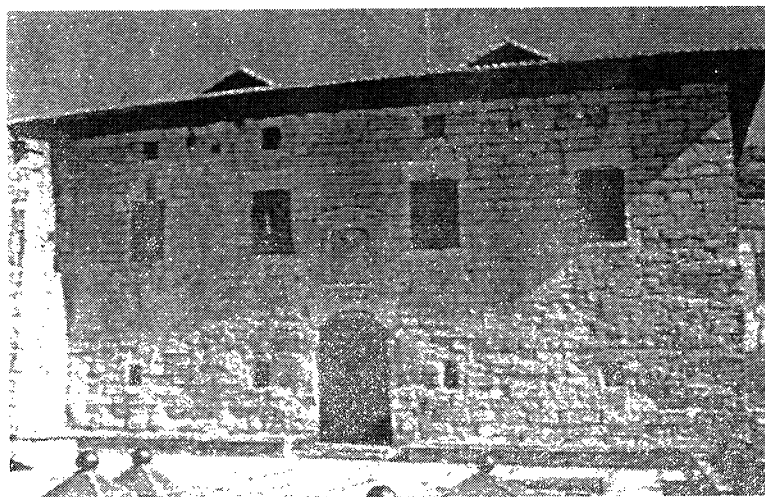
El grado de alteración que presentaba la piedra arenisca de esta fachada era muy elevado, mostrando un importante nivel de arenización, con pérdida de matriz cementante. Al microscopio electrónico se puede observar la disolución de los granos de feldespato potásico del material pétreo, que, aunque se originó en etapas diagenéticas antiguas (o sea, que es original e inherente a la roca de cantera), se vio incrementada por la acción de los agentes atmosféricos, con lo que

The sandstone rock of this façade exhibited a high degree of decay, presenting an important lack of cement and detached grains. The dissolution of potassic feldspar, which took place during old diagenetical phases (thus, it being original from the quarry stone), and has been enhanced by the effect of the environmental conditions, can be appreciated through the scanning electron microscope. Some samples have completely lost their cement and

Foto 1.- Vista general de la fachada principal del edificio.

Photo 1.- General view of main front of the building.

Debido a las patologías que presentaba la fachada principal del edificio, se decidió la restauración de la misma, según el proceso siguiente:

1. Aplicación de fungicida
2. Limpieza mediante ligero cepillado mecánico
3. Aplicación de consolidante
4. Aplicación de hidrofugante

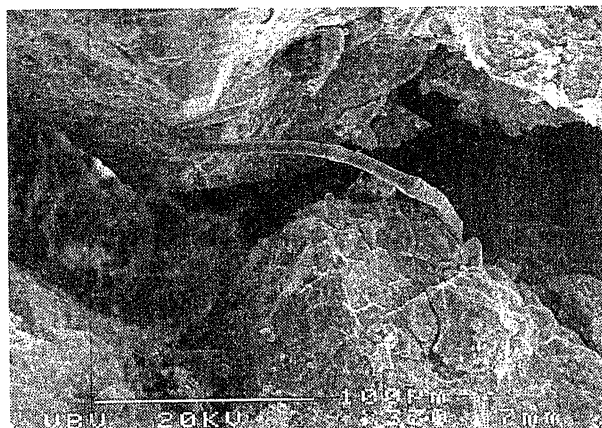
However, the important degree of decay exhibited by many of the masonry blocks is not only due to the high degree of humidity and salt pollution, but also to the colonisation by fungi of the interior of the stone material. These organic elements grow through the cement matrix, disintegrating the material.

** The weathered samples of the building show that, although the dissolution of potasic feldspar took place during old diagenetical phases, this process has been enhanced as a consequence of continuous exposure to the environmental agents (mainly moisture and salt pollution). For this reason, some areas of the building are completely weathered, exhibiting a complete lack of cement, low densities and coherence, as well as a notorious weight loss. Additionally, some fragments of organic colonisation can be appreciated as filaments and spores, which have also contributed to the increase in the porosity. Photo 2 shows a detail of this organic colonisation.*

Foto 2.- Detalle de la colonización por hongos en el interior de la arenisca silícea.

Photo 2.- Fungus growth inside the monument siliceous sandstone.

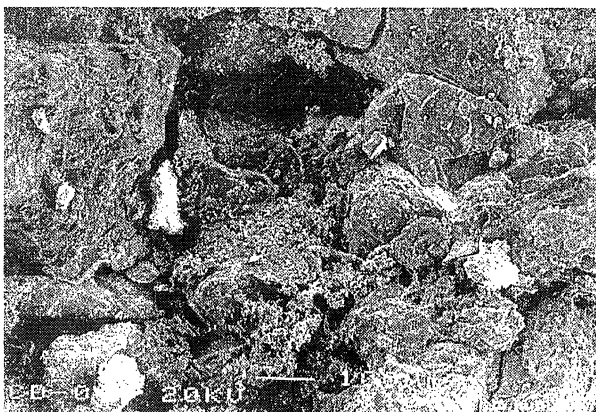
Foto 3.- Recubrimiento de los granos de sílice por el consolidante Nº 5.

Photo 3.- Coating of silica grains by consolidant Nr. 5.

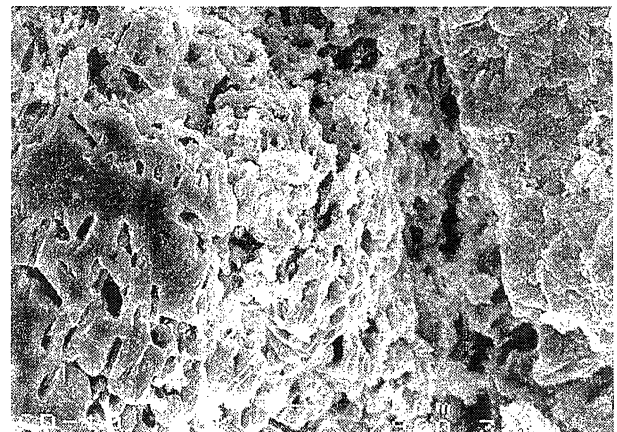
Foto 4.- Recubrimiento de los granos de sílice por el consolidante Nº 2.

Photo 4.- Coating of silica grains by consolidant Nr. 2.
