Nota Técnica:  
Caracterización del revestimiento externo e identificación  
de fenómenos patológicos en la catedral de San Francisco de Paula  
(Pelotas/Río Grande del Sur, Brasil)

*Technical Note:  
Characterization of surfacing on exteriors and identification of pathologies  
in San Francisco de Paula (Pelotas/Rio Grande del Sud, Brasil)*

M. R. F. Gonçalves<sup>(\*)</sup>, M. M. Oliveira<sup>(\*\*)</sup>

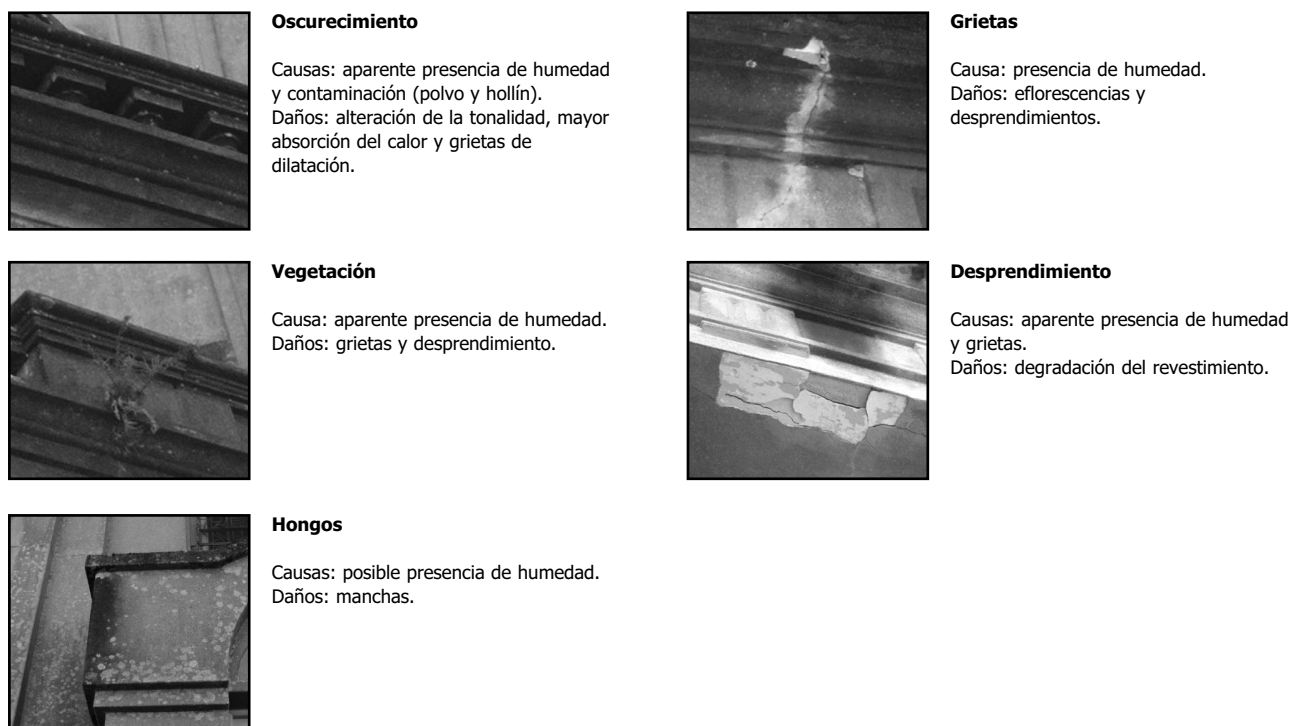
Como se puede ver en la Figura 2, la principal causa de degradación del revestimiento es la presencia de humedad en las paredes, causada por infiltraciones provenientes del techo. El área de degradación por desprendimiento es pequeña, lo que indica una adherencia bastante efectiva.

Figura 2. Fenómenos patológicos observados en el revestimiento del edificio de la catedral San Francisco de Paula. Causas y consecuencias.

Considerando la edad cronológica del revestimiento (más de 50 años), la patológica presencia de humedad y la inexistencia de adherencia en algunas partes, se concluye que no son adecuadas las actividades de limpieza con el uso de un equipamiento que utilice agua con alta presión. Tal acción puede aumentar el fenómeno patológico de desprendimiento del revestimiento.

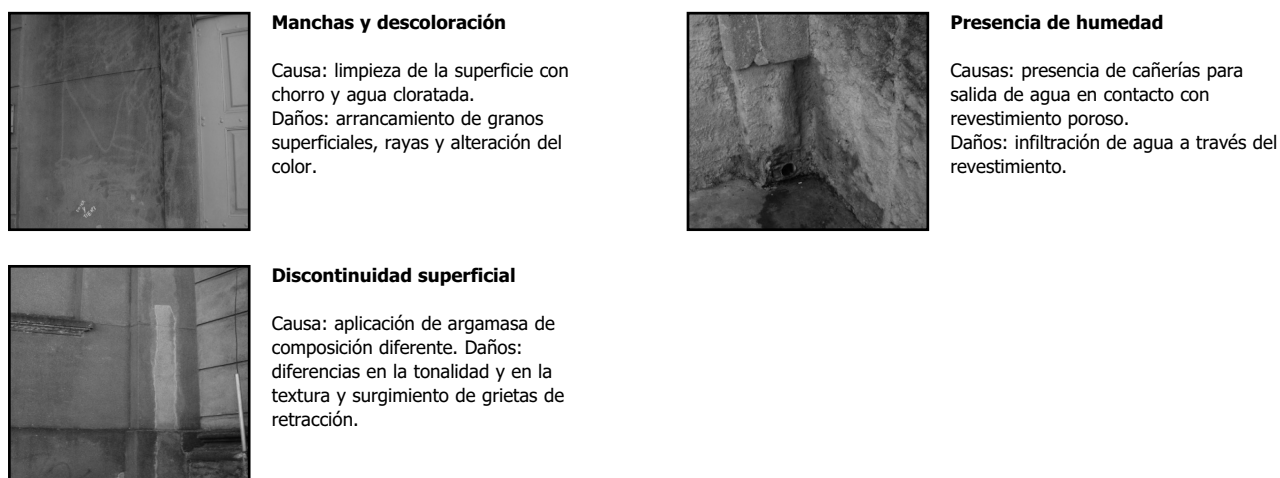
Para el tratamiento de las patologías observadas es necesaria la identificación de sus orígenes y el estudio de técnicas que eviten el surgimiento de nuevos fenómenos patológicos. Las consecuencias del tratamiento sin el conocimiento de las causas ya son perceptibles en el revestimiento de la catedral. La Figura 3 presenta ejemplos concretos.

Figura 3. Fenómenos patológicos en el revestimiento del edificio de la catedral San Francisco de Paula, resultantes de acciones de recuperación. Causas y consecuencias.

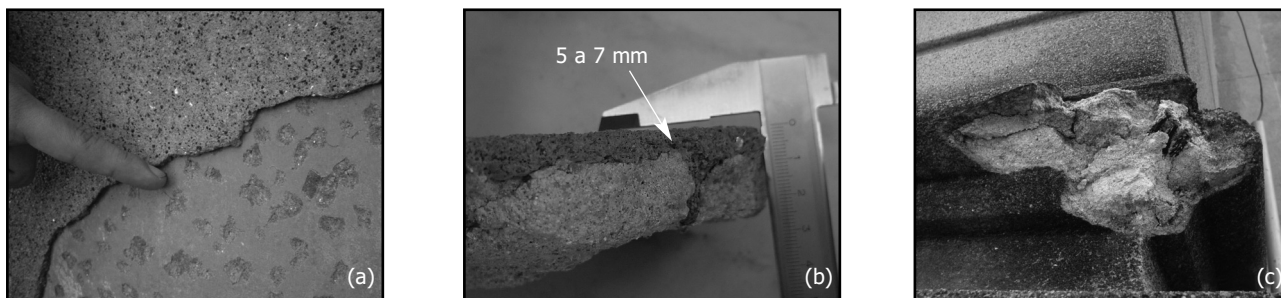
Para el análisis de las actuales condiciones de adherencia del revestimiento, inicialmente, se observó el procedimiento adoptado para su ejecución. La Figura 4a muestra que éste fue aplicado en un sustrato

nivelado, revoque a base de cal, en el que se hizo un picoteo de pequeña profundidad. Sobre este sustrato irregular fue depositada una capa de espesor variable. En función de la gran área recubierta, el revestimiento fue aplicado con un gran número de juntas. En los paños planos entre juntas el espesor del revestimiento varía de 5 a 7 mm (Figuras 4b y 4c).

Para la observación de las condiciones de adherencia se llevó a cabo en el local una prueba de percusión que evaluó, empíricamente, la variación de los sonidos emitidos por el impacto de un martillo de goma sobre el revestimiento. El resultado mostró que en las superficies planas, no atacadas por fenómenos patológicos ni modificadas, el revestimiento aparece con buenas condiciones de adherencia. En los rincones de paredes, pilares y en la fachada principal, es al contrario, éste se encuentra suelto, sustentado apenas por el conjunto.

Figura 4. (a) Sustrato; (b) espesor del revestimiento en las superficies planas; y (c) espesor del revestimiento en las esquinas de pilares.
