Causas y consecuencias de la corrosión de una tubería de acero galvanizado

Causes and effects of the corrosion of a plumbing galvanised steel

F. J. ALEJANDRE SÁNCHEZ, R. LUCAS RUIZ

En este trabajo se estudian las causas y consecuencias del deterioro sufrido por una tubería de acero galvanizado, destinada durante unos 30 años a la conducción de agua potable de la red en el mercado del Parque Alcosa (Sevilla). La investigación se ha dividido en tres etapas: en la primera, se ha realizado el análisis formal y la caracterización mediante DRX de los productos de alteración generados en el interior del tubo; en la segunda, se han determinado las características físicas del galvanizado según UNE 37-505-89, se ha estudiado la morfología del ataque corrosivo mediante microscopía metalográfica y se ha evaluado la calidad del agua circulante; y, por último, en la tercera, se han efectuado los cálculos relativos a la disminución real de diámetro, sección y volumen interno, así como consideraciones sobre la pérdida de carga generadas en la tubería.

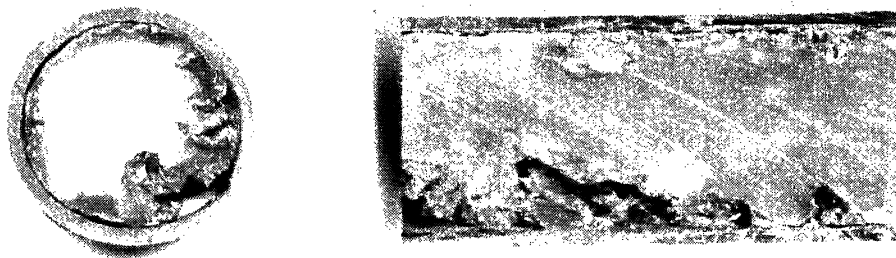
En la Figura 2 se observa que en la parte interna del tubo se han generado unas formaciones muy voluminosas, porosas, de baja densidad y con un espesor poco uniforme. A priori se pueden atribuir a productos derivados de la corrosión del acero (oxi-hidróxidos de hierro) aunque no se descarta la posible presencia de sales precipitadas del agua.

Figura 2.- Corte transversal y longitudinal del tubo de acero galvanizado. Se puede observar la presencia de productos voluminosos con un espesor muy irregular atribuibles a óxidos de hierro.

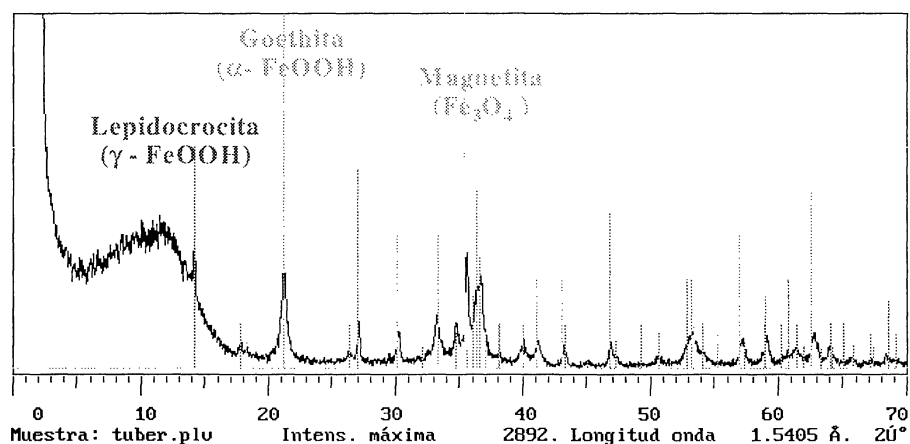
Los resultados muestran cómo todos los productos formados en el interior del tubo provienen de la corrosión del acero al ser todos oxi-hidróxidos de hierro. No se han detectado ni sales procedentes del agua (carbonatos, cloruros, sulfatos, etc.), ni compuestos procedentes del Zn.

Figura 3.- Difractograma de RX (método de polvo) en el que se identifican los diferentes óxidos de hierro, resultado de la corrosión del acero galvanizado.

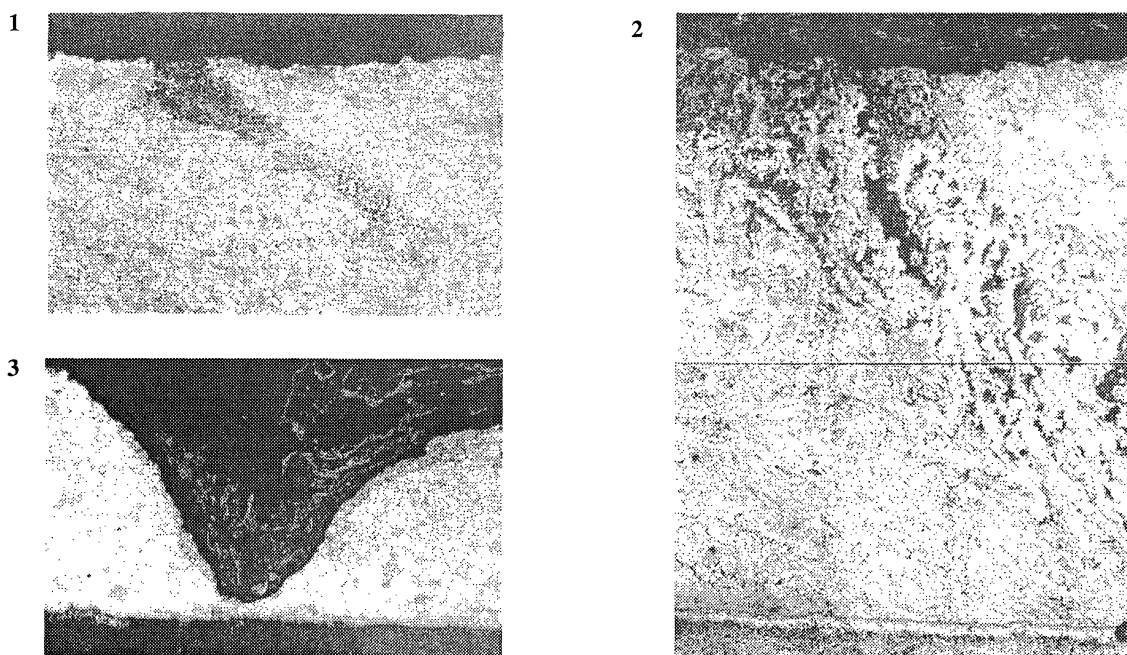
- El acero de la tubería está constituido por perlita en una matriz de ferrita.

- La capa de galvanizado exterior se conserva, por lo general, en buenas condiciones (foto 2), aunque en determinadas zonas puntuales ha desaparecido (foto 3). El galvanizado interior ha desaparecido por completo.

a) Corrosión uniforme. Se puede observar en la superficie de la Foto 1, en la que el ataque se extiende de forma homogénea sobre toda la superficie metálica.

b) Corrosión intergranular. En las Fotos 1 y 2 se puede apreciar la existencia de corrosión en los límites de grano del material metálico. Este tipo de corrosión tiene su fundamento en las heterogeneidades e irregularidades que presentan los límites de grano.

c) Corrosión por picadura. Este tipo suele producirse cuando existen heterogeneidades superficiales como la rotura local de la capa de galvanizado. Así, el ataque comienza en zonas aisladas con la formación de pequeños túneles (Foto 1) que avanzan hacia el interior con rapidez debido a que la velocidad de corrosión suele ser elevada (Foto 2).

Finalmente, debido a la formación de capas porosas de $\text{Fe}(\text{OH})_2$ que cubren la salida de la picadura (Foto 3), se deja parcialmente aislado el interior de la misma, originando la acidificación local como consecuencia de la hidrólisis de parte del catión Fe^{+2} según la reacción:

Figura 4.- Fotografías al microscopio metalográfico (50X) de varias secciones transversales.

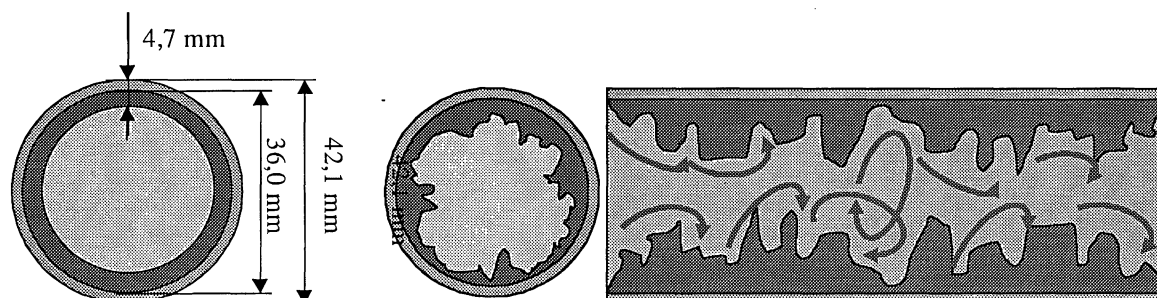
Se puede observar cómo la disminución de sección y de volumen interior medio ha sido bastante elevada (21,9% y 22,1%, respectivamente), casi 1/3 en algunas zonas:

La disminución del diámetro interno de la tubería, unida al aumento de la velocidad de circulación del agua, y al aumento del coeficiente de fricción producido por el mayor rozamiento existente entre el agua y los voluminosos

e irregulares óxidos de hierro generados (Fórmula de Nikuradse de tubos rugosos y régimen turbulento) (Figura 5), origina según la fórmula general de Darcy-Weisbach una importante caída de carga (Mayol, 1997) y la consiguiente disminución del caudal suministrado por la tubería:

Figura 5.- Izda. Sección mostrando los diámetros equivalentes. Ctro. y dcha. Secciones transversales y longitudinales mostrando el régimen turbulento.
