Investigación sobre morteros y sus tratamientos para su restauración en el Retablo del Altar Mayor de la Basílica del Pilar

Mortars and treatments in the restoration of the Altarpiece of the High Altar of the Pilar Basilica

M^a P. de LUXÁN, F. DORREGO y R. SOTOLONGO
Instituto de Ciencias de la Construcción Eduardo Torroja (CSIC)

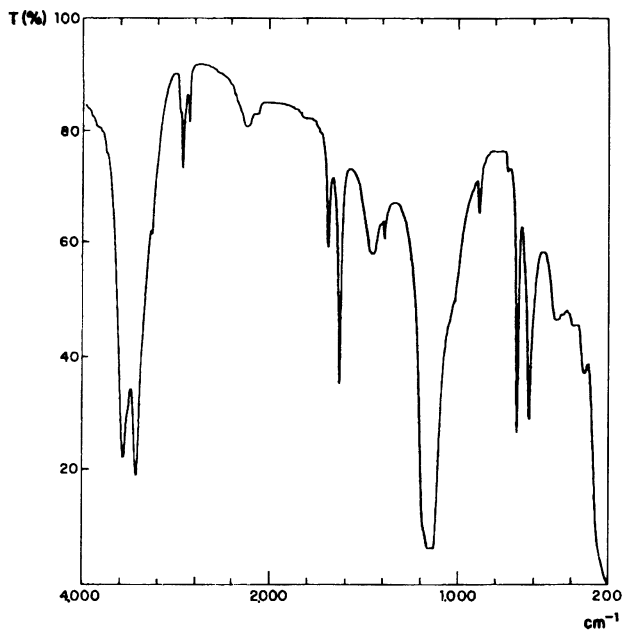
As an example, the IR spectrum for one of the mortars studied is given below, in which the presence of gypsum and calcium carbonate can be seen (Fig. 1).

Figura 1.- Composición de un mortero de junta del Retablo de alabastro. Identificación de yeso y carbonato cálcico por espectroscopía IR.

Figure 1.- Composition of a joint mortar from alabaster Altarpiece. Identification of gypsum and calcium carbonate by IR spectroscopy.

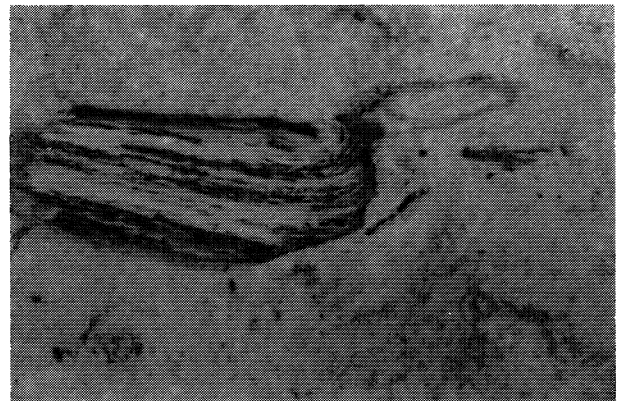
Figura 2.- Fibras de madera del mortero soporte del Retablo (microscopía óptica, x10,7).

Figure 2.- Woody fibers in the bottom mortar of the Altarpiece (optical microscopy, x 10.7).

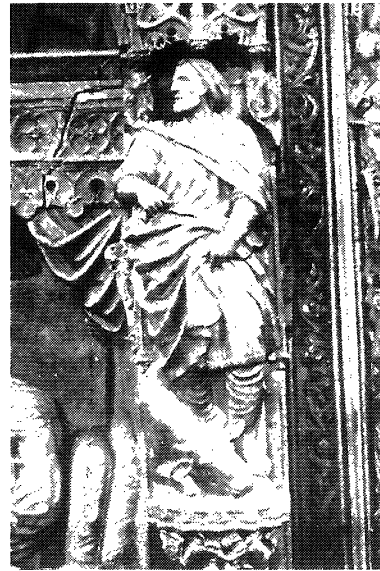
Antes de la restauración, los morteros existentes se encontraban aparentemente en buen estado de conservación, salvo en lo que a la suciedad superficial se refiere, a la falta de adherencia al alabastro en algunos lugares del conjunto escultórico y a la pérdida de material y fisuraciones ya referidas (Fig. 4)

Figura 4.- Cuerpo central del Retablo en 1922. Detalle de roturas antiguas. Imagen de San Marcos en una de las pilastras (3).

Figure 4.- Central zone of the Altarpiece in 1922. Detail of the old cracks. Sculpture of san Marcos in a pillar (3).

Prior to the restoration, the existing mortars were apparently in a good state of preservation, except for the surface dirt, the lack of adherence to the alabaster in some parts of the overall sculpture and the loss of material and cracking already mentioned (Fig. 4).

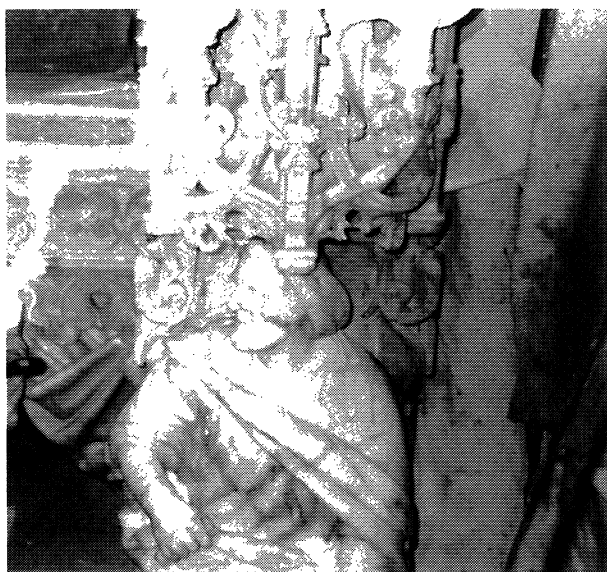
Figura 5.- Detalle del cuerpo central del Retablo en 1993 durante la restauración. Imagen de San Marcos en una de las pilastras.

Figura 5.- Detail of the central part of the Altarpiece in 1993 during the restoration. Sculpture of San Marcos in a pillar.

En cuanto a los áridos, la granulometría se mantuvo en torno a mezclas de tamaños entre 0,08 mm y 0,16 mm, según el espesor de las juntas o los elementos a reparar. En el caso de pequeñas fisuras y reparaciones se suprimieron los tamaños más gruesos. La dosificación de la mezcla a emplear ha sido variable según la aplicación (Figs. 4 y 5).

Regarding aggregates, granulometry was held at mixtures of sizes between 0.08 mm and 0.16 mm, according to the thickness of the joints or items to be repaired. In the case of small fissures and repairs the larger sizes were discarded. The dosage of the mixture to be used varied according to the application (Figs. 4 and 5).
