REFORMA DOS FILTROS DA ESTAÇÃO DE TRATAMENTO DE ÁGUA - ETA - PARQUE DA IMPRENSA UTILIZANDO TUBOS DE POLIETILENO DE ALTA DENSIDADE EM SEUS SISTEMAS DE DRENAGEM E LAVAGEM COM AR E ÁGUA

Marcos Rocha Vianna – Engenheiro civil, Mestre em Hidráulica e Saneamento, Doutor em Saneamento, Meio Ambiente e Recursos Hídricos, Professor da Universidade FUMEC, Minas Gerais. e-mail: mmrvianna@gmail.com

Edson Charles Rippel – Engenheiro mecânico, Especialista em Saneamento, Engenheiro do SAMAE - Caxias do Sul, Rio Grande do Sul. e-mail: erippel@samaecaxias.com.br.

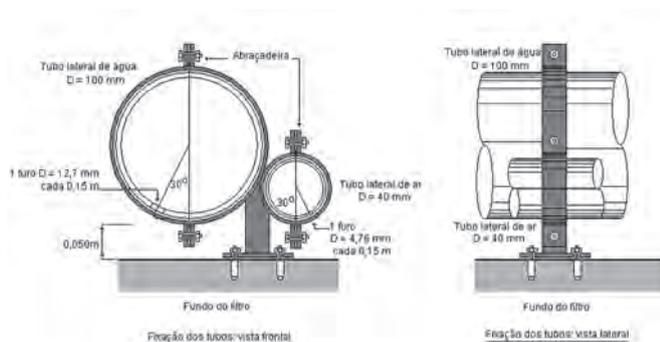
Figura 5: Tubulações perfuradas: fixação e orifícios.

O sistema de lavagem auxiliar de lavagem com ar foi introduzido utilizando tubulação perfurada, paralela à tubulação de água. A Figura 5 representa o tipo de fixação idealizado para as tubulações de ar e água, bem como a furação de cada uma: diâmetros dos orifícios e espaçamento eixo a eixo.
