# Vulnerabilidad sísmica de viviendas unifamiliares existentes de una Zona Urbano – Residencial en Anconcito, Ecuador

## Seismic vulnerability of existing single-family homes of an Urban Zone - Residential in Anconcito, Ecuador

María Elena Vargas Saltos<sup>1,\*</sup>, Jorge Arroyo Orozco<sup>1,†</sup> y Adalberto Vizconde Campos<sup>3,‡</sup>.

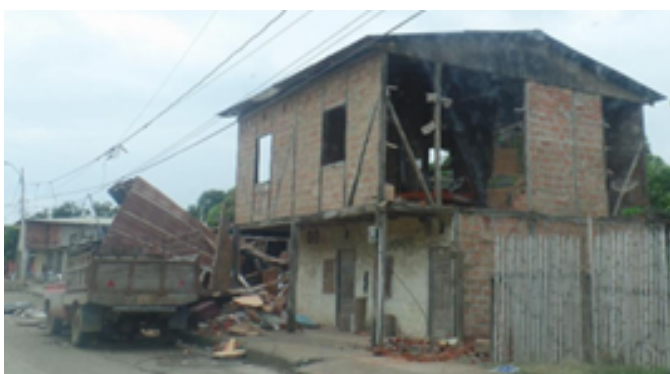
En el lugar se identifica que las viviendas tienen similares características estructurales a las edificaciones que han colapsado ante los sismos dentro de nuestra región tal como en el sismo del 16 de abril del 2018, en el que los fallos estructurales de viviendas han sido usualmente por entrepiso suave, tal como se observa en la Figura 4, asimismo se observan en el sitio viviendas que tienen elementos constructivos de distintos materiales y en la mayoría de los casos existen divisiones de ambientes y fachadas construidos en madera o caña, que durante un sismo pueden ocasionar lesiones a los habitantes de las viviendas tal como se puede observar en la Figura 5 que muestra el colapso de una vivienda en Jama, Ecuador en el sismo del 16 de abril del 2018.

**Figura 5.** Colapso de mampostería (fuera de plano) en Jama, Ecuador, en el evento sísmico de Muisne del 16 de abril del 2016.  
**Fuente:** Rojas (2016).

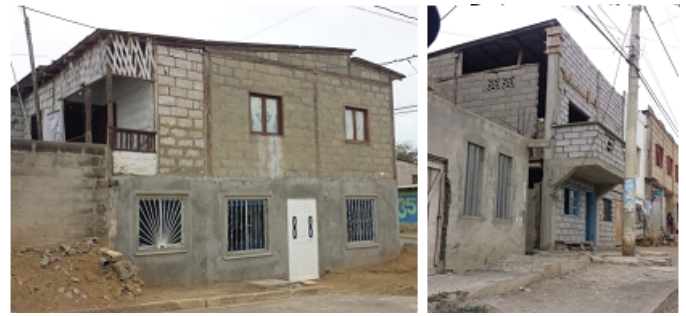
Se recorrieron distintos lugares de la población de Anconcito, como el sector asentado sobre una ladera que mira al mar, donde se observaron viviendas con similares características a las viviendas colapsadas en el sismo del 16 de abril del 2016, Muisne - Ecuador, en las cuales se observaron viviendas de estructura de hormigón, de madera, estructuras mixtas, albañilería sin confinar, viviendas de caña, y con niveles desde 1 a 4 pisos, tal como se observa en la Figura 6.

**Figura 6.** Viviendas de Anconcito donde se puede apreciar las fallas que se pueden ocasionar en caso de un sismo, figura-izquierda: colapso de mampostería, figura derecha: entrespico suave y colapso de mampostería.

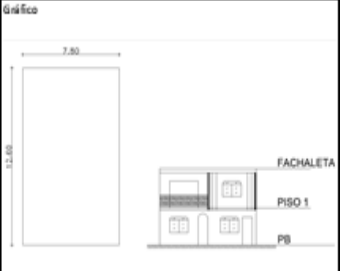
**Otras identificaciones:** Vivienda de 2 plantas con bloque Mstoy y blanco

Suelo tipo E (> 3 pisos)	-0,4	-0,4	-0,4	-0,3	-0,2	NA	-0,3	-0,1	-0,1	-0,3	-0,1	NA	-0,1	-0,2	-0,2	0,0	NA
Resultado mínimo, S min	0,7	0,7	0,7	0,5	0,5	0,5	0,5	0,5	0,3	0,3	0,3	0,2	0,2	0,3	0,3	0,2	1,0
<b>Resultado final Nivel 1, SL1 ≥ Smin</b>	<b>0,3</b>

**Figura 8.** Formulario, FEMA P-154 – nivel 1, de muy alta sismicidad.
