# Evaluación del Sistema de Alcantarillado Sanitario y Pluvial de La Facultad de Ciencias Matemáticas y Físicas de la Universidad de Guayaquil

## Evaluation of the Sanitary and Pluvial Sewerage System of the Faculty of Mathematical and Physical Sciences of the University of Guayaquil

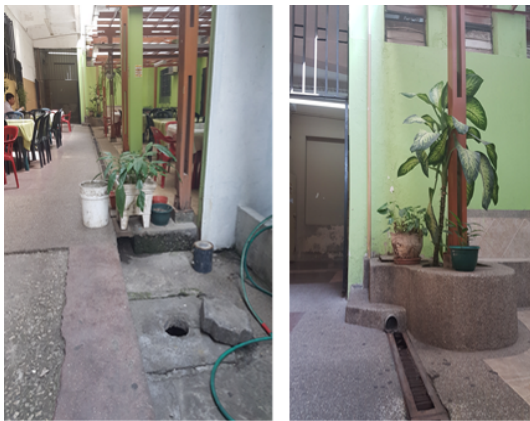
En el sector de biblioteca y en laboratorio de física hay dos redes de aguas lluvias que descargan al sistema de alcantarillado sanitario. (Figura 3 y Figura 4) En el sector posterior de la facultad se tiene un punto bajo que cuando existe precipitación, esta zona se inunda y descarga a la caja 16 tal como se muestra en el plano 2(Sector mostrado Figura 5) todo este sector es colindante con la facultad de arquitectura y parte lateral de economía y administración existiendo una gran parte de precipitación de aguas lluvias que descarga a este sumidero tal como se muestra plano 4.

**Figura 3.** Descargas de aguas lluvias a colector de aguas servidas.  
**Fuente:** Elaboración propia.

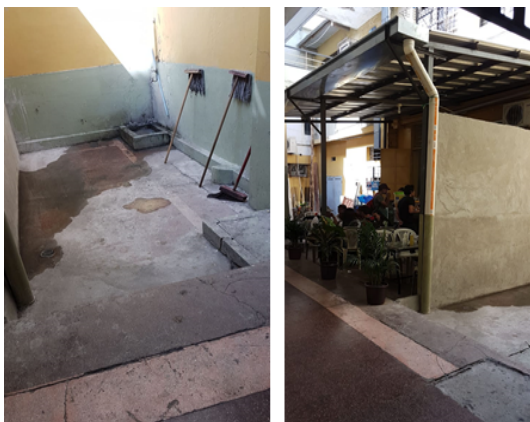
**Figura 4.** Bajante ilegal de AALL conectado al sistema AASS.  
**Fuente:** Elaboración propia.

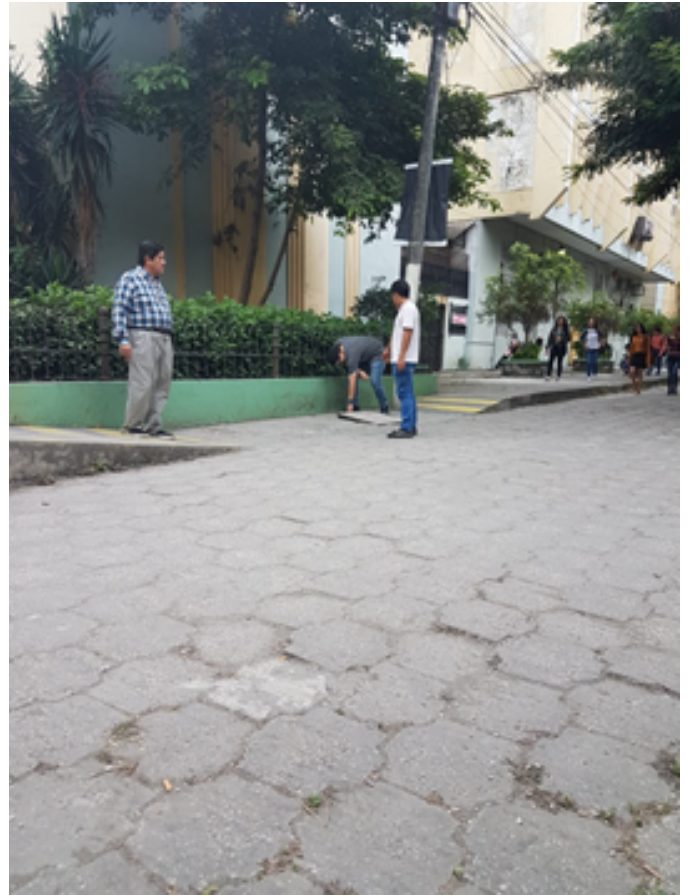
**Figura 5.** Revisión de cajas de aguas lluvias.  
**Fuente:** Elaboración propia.

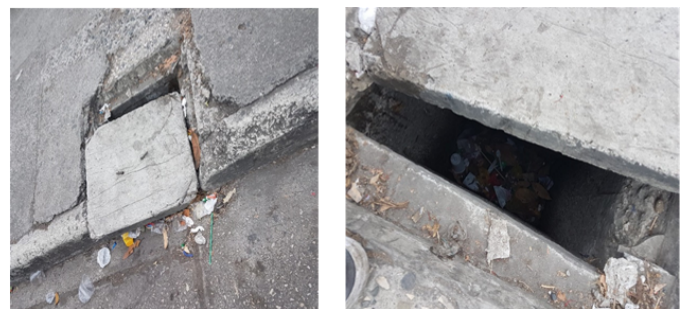
**Figura 6.** Sumidero taponado al borde de acera causa inundación en la zona.

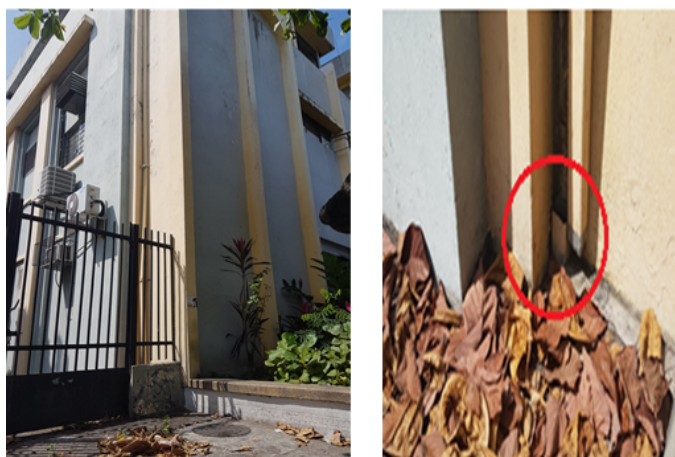
**Figura 7.** Bajante de aguas lluvias rota en el sector de ASO ESCUELA.

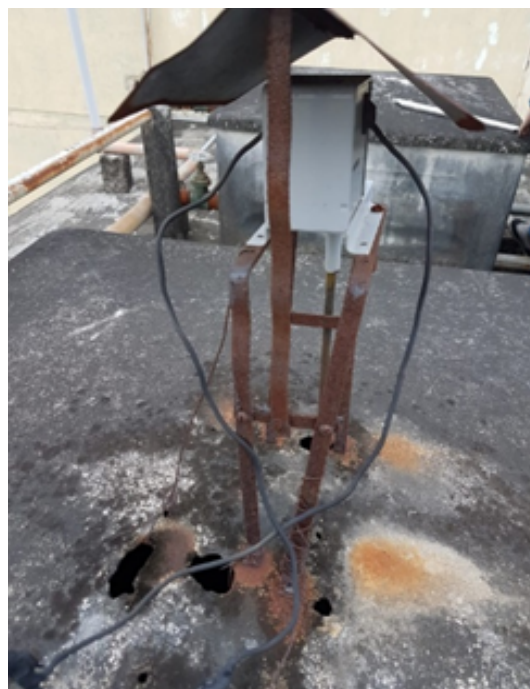
**Figura 9.** Sector correspondiente a nivelación. Boya de tanque de agua potable.

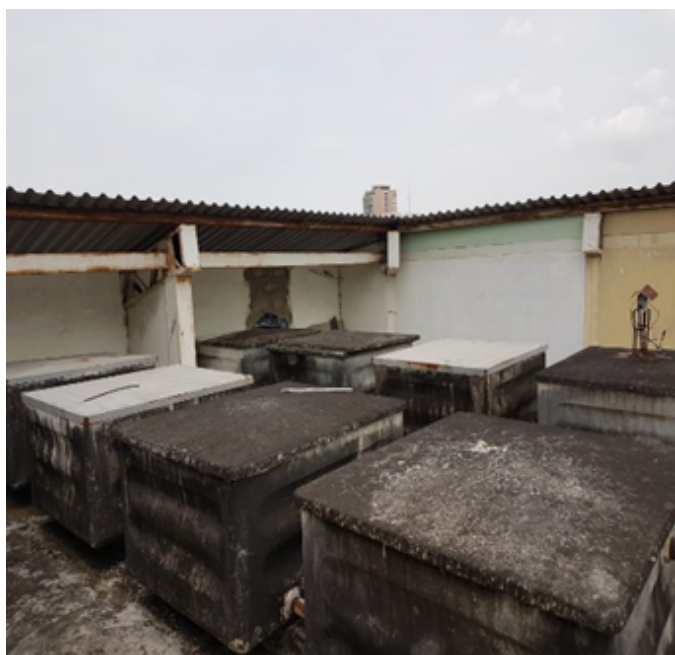
Como se muestra en las fotos las tuberías y accesorios metálicos que alimentan a las cisternas y tanques elevados se encuentran corroídos y en malas condiciones, ya que han cumplido su vida útil.

**Figura 8.** Sector correspondiente a Nivelación. Tanques de agua potable en mal estado.

Como se ha descrito en la metodología se encontraron tanques de almacenamiento que han cumplido su vida útil, razón por lo cual los tanques deben ser restituidos, también las líneas de conexiones del sistema de almacenamiento deben ser reajustadas ya que existen tuberías de acero que están en pésima condición (oxidadas) las mismas líneas de conexiones que deben ser cambiadas.

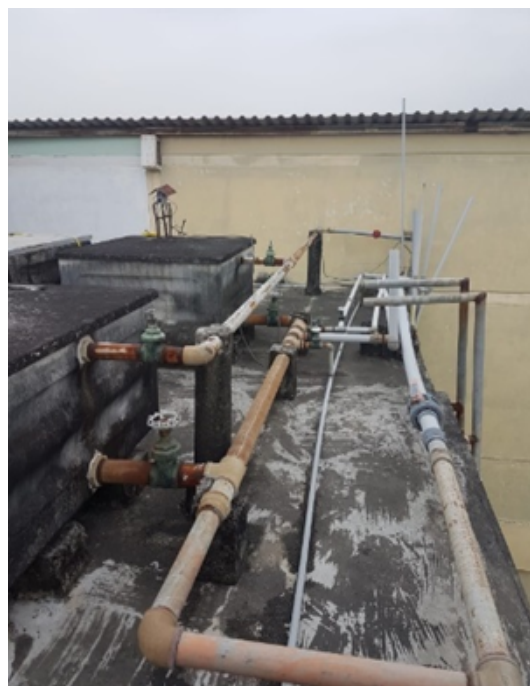
**Figura 10.** Sector correspondiente a Nivelación. Tanques de agua y redes de agua potable con presencia de óxido en tuberías de metal.

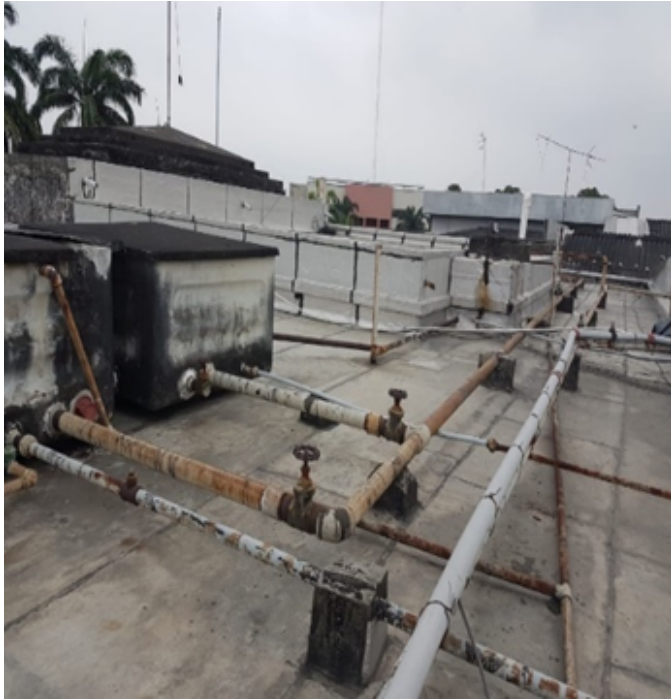
**Figura 11.** Sector correspondiente a Nivelación. Tanques de agua y redes de agua potable con presencia de óxido en tuberías de metal.

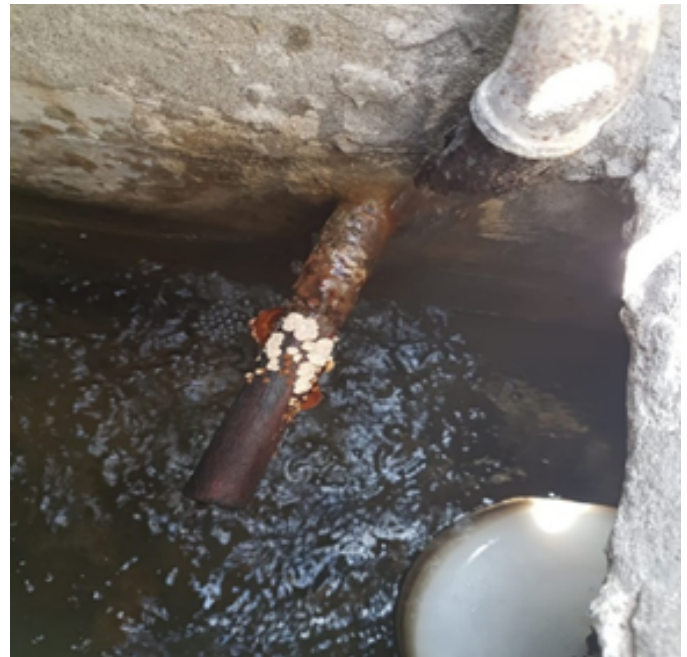
**Figura 13.** Sobre el área del Decanato. Presencia de hongos dentro de tanque de agua potable.

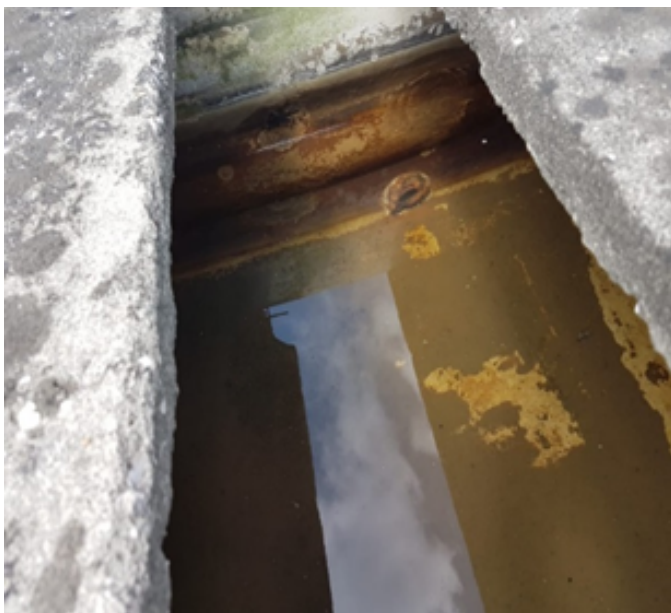
**Figura 12.** Sector sobre el área del Decanato. Tanques de agua y redes de agua potable con presencia de óxido en tuberías de metal.

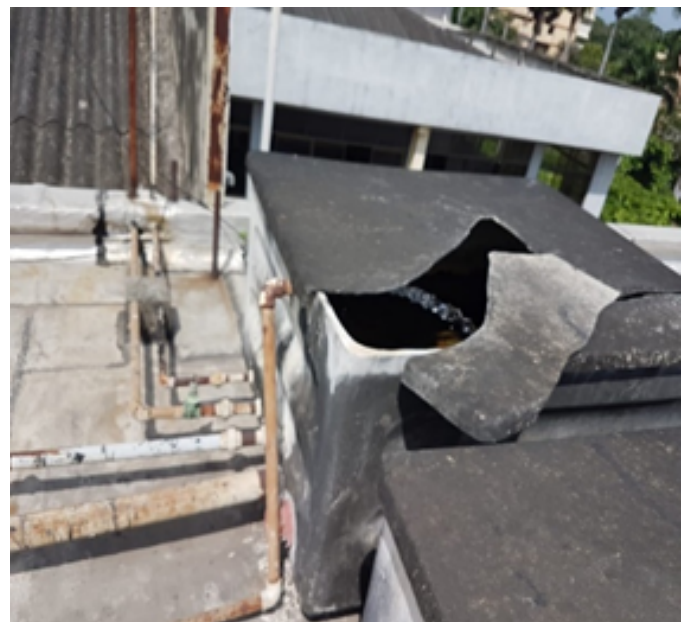
**Figura 14.** Sector sobre el área del Decanato. Tapa del taque de Agua Potable en mal estado.

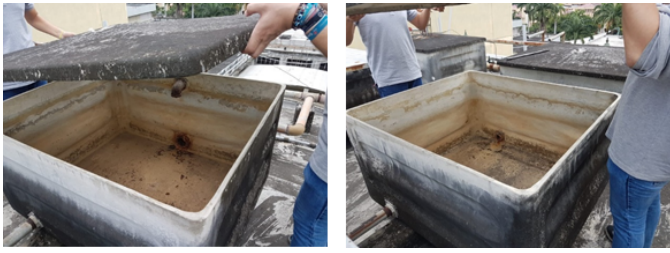
**Figura 15.** Sector correspondiente al área de Nivelación. Tanque de agua potable vacío, estado deplorable y sin funcionamiento.

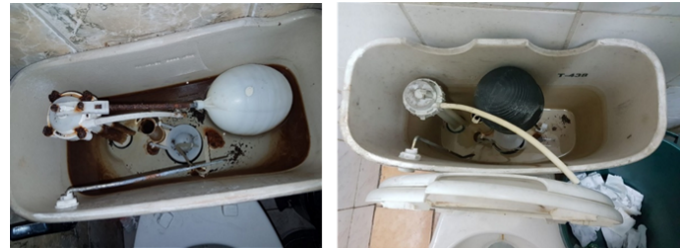
En el inodoro del baño de los docentes, y en el baño de mujeres ubicado en la primera planta, en el sector del laboratorio de física, se observaron fugas de agua como se muestra en las figura 18 cuya ubicación está en el plano 3.

A pesar de tener una gran demanda de consumo de agua existen fugas tanto en los baños del docente en la sala de profesores y baños de las baterías de mujeres en el sector de Laboratorio de Física específicamente en el inodoro.

**Figura 18.** Baño de docentes y baño de damas (Semestral). Ambos inodoros sin agua dentro de su respectivo tanque.

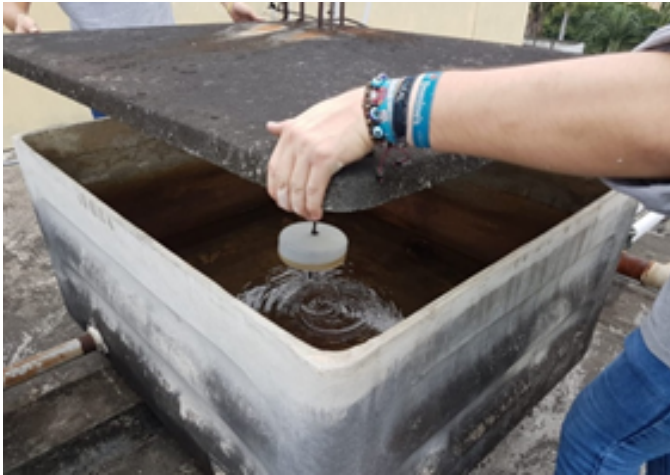
**Figura 16.** Sector correspondiente al área de Nivelación. Tanque de agua potable lleno, se encuentra en mal estado.

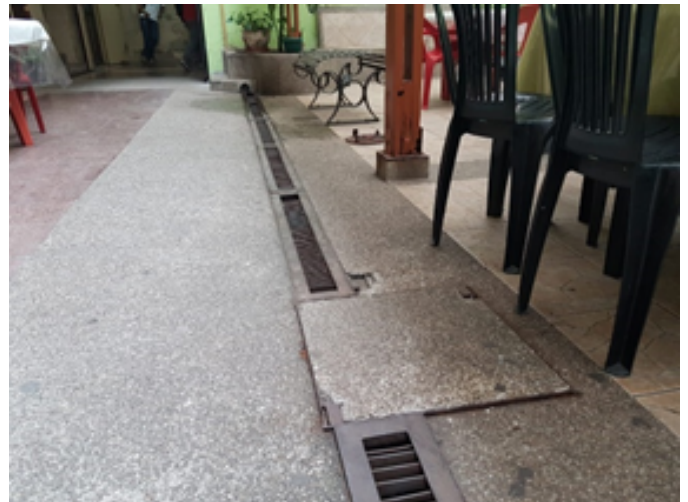
En este sistema de alcantarillado sanitario se evidencia la conexión de las rejillas de las descargas de agua lluvias hacia la caja número 4, tal como se aprecia en la figura 19, 20, 21 y 22.

**Figura 19.** Se observa la dirección de la rejilla con respecto a la caja 2.

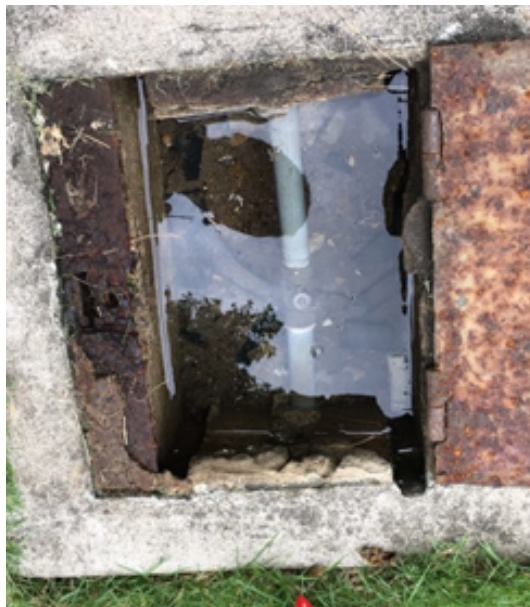
**Figura 17.** Medidor de agua con presencia de fuga, ubicado en zona verde, al lado oeste de la facultad.

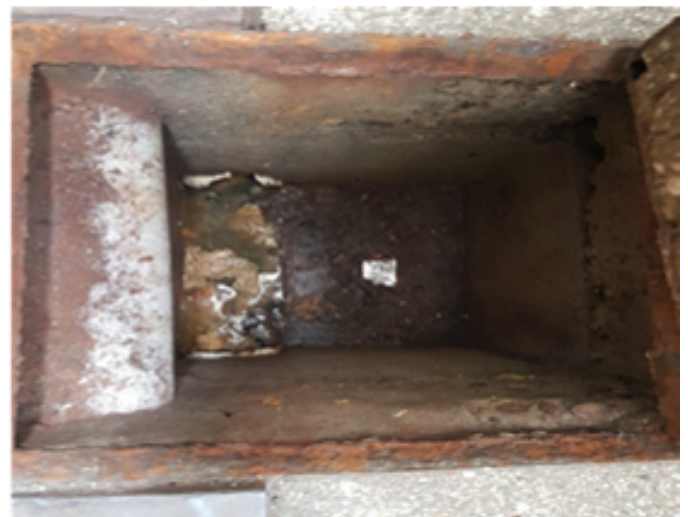
**Figura 20.** Tenemos la vista en planta de la caja 2 y se puede observar un tubo el cual descarga el agua de la rejilla.

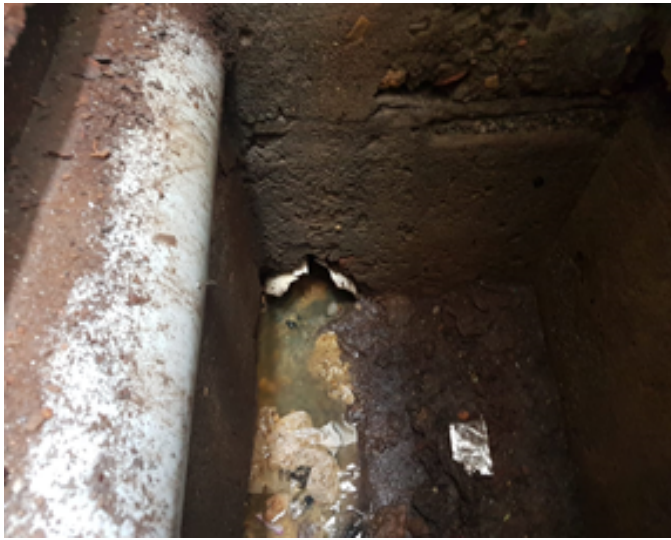
**Figura 21.** Tenemos la vista en planta de la caja 3 y se puede observar un tubo el cual descarga el agua de la rejilla.

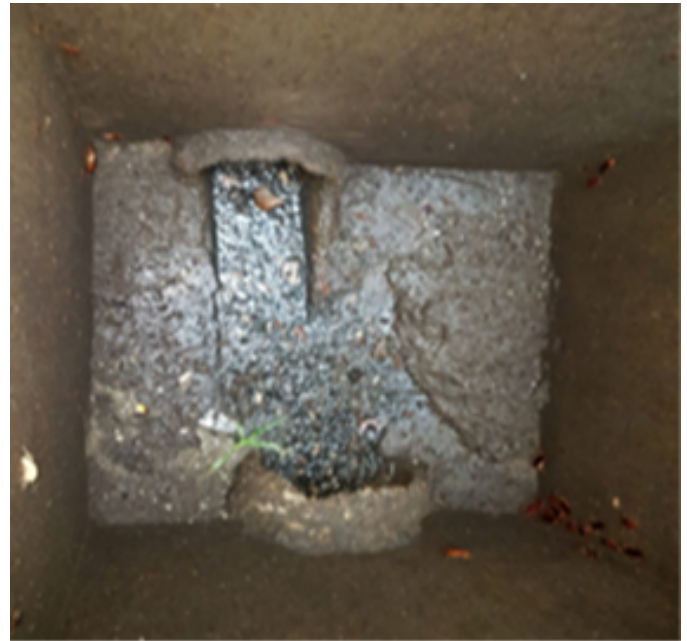
**Figura 23.** Se puede observar la caja y el sentido en el que descarga.

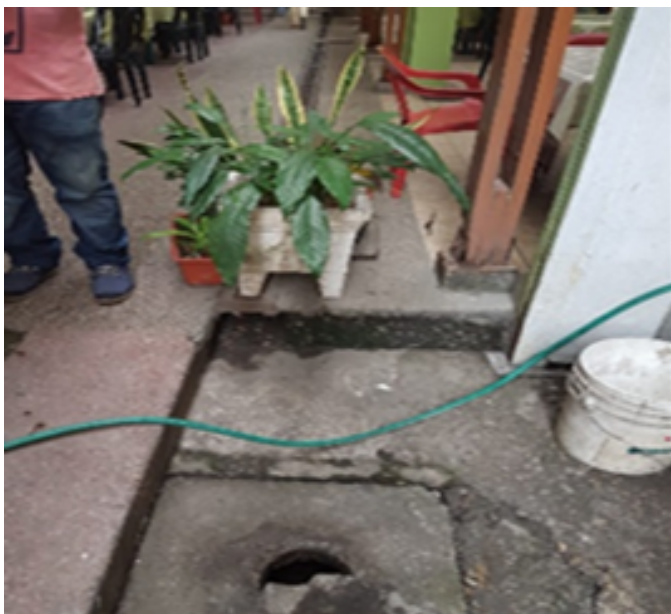
**Figura 22.** Se puede observar la descarga de la rejilla hacia la caja 4.

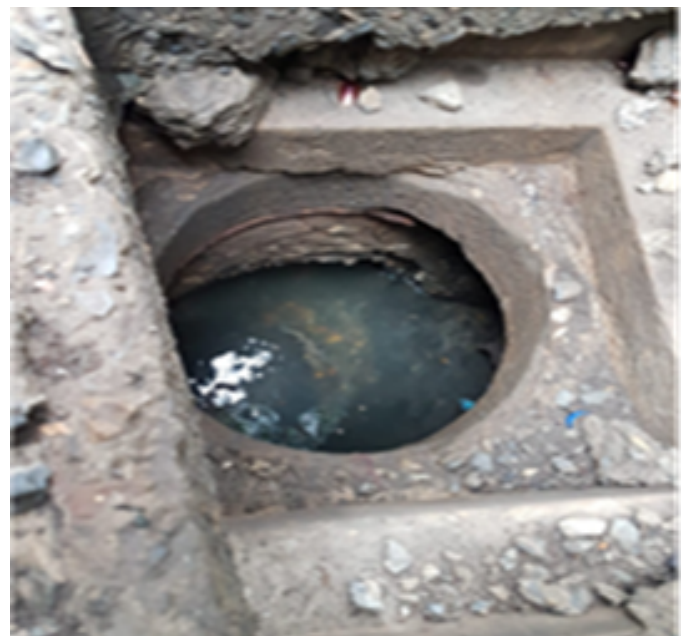
**Figura 24.** Se puede observar la cámara donde terminan las redes de AASS.

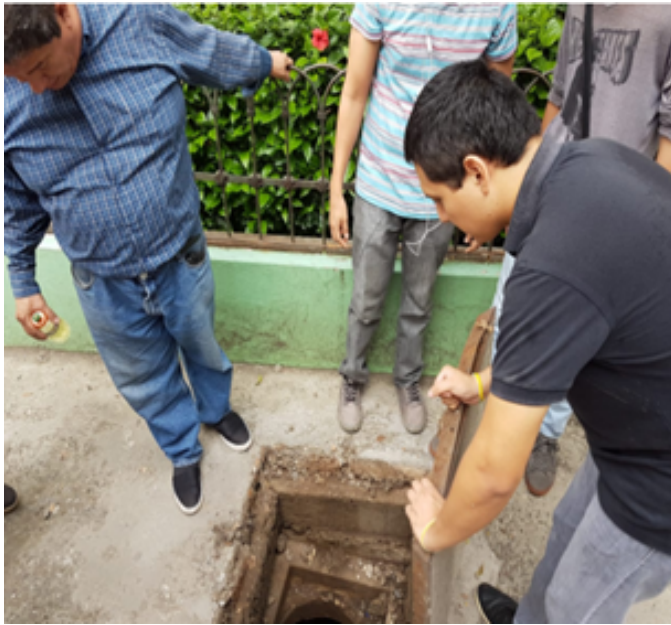
**Figura 25.** Se puede observar la cámara donde terminan las redes de AASS.

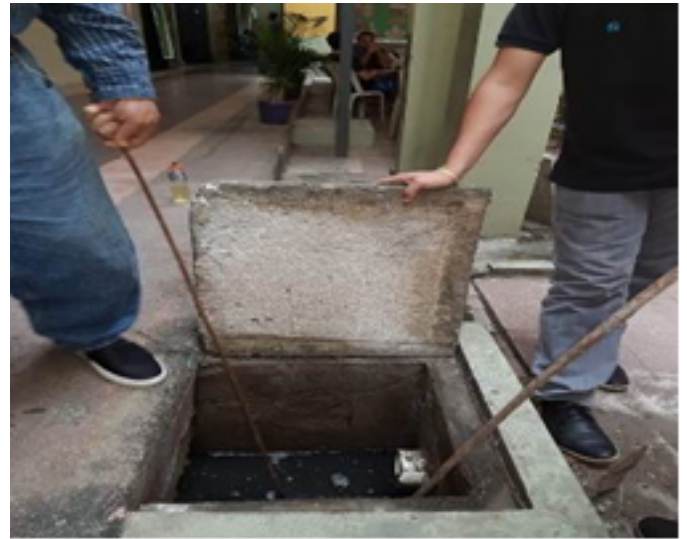
Estas interconexiones están indicadas en los planos 2 - 1B, 3B y 8B en este sector, desde la caja 4 hasta la 11, hay dificultad de evacuación, ya que algunas se encuentran rebosadas, generando olores.

**Figura 27.** Caja de AASS rebosada.

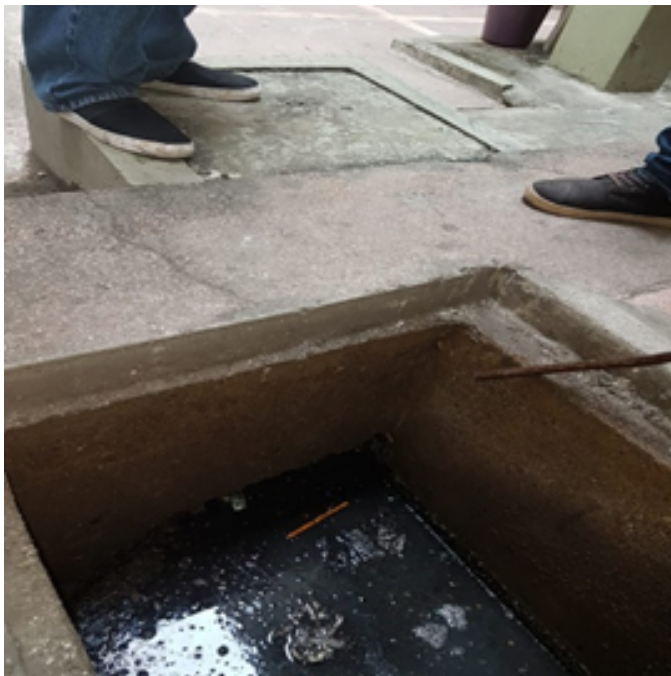
**Figura 26.** Caja de AASS rebosada

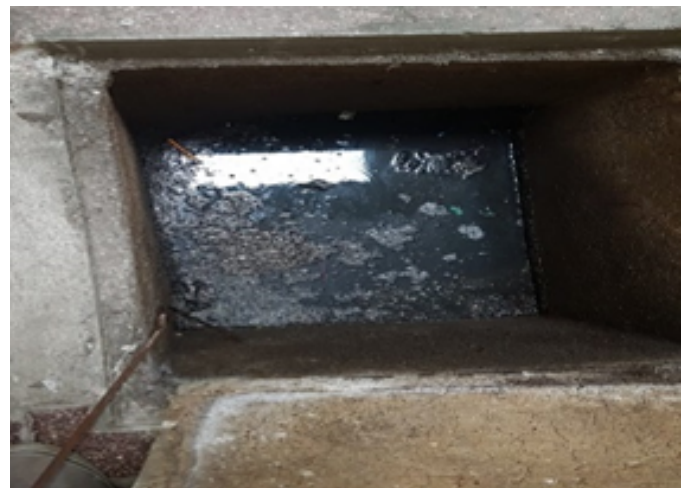
**Figura 28.** Caja de AASS rebosada.
