# 玄界島の斜面地形における住宅被害に及ぼす 地形・地盤と擁壁の影響\*

— 福岡県西方沖地震における被害調査 —

## Geological influence of Slope layer and Retaining walls on House Seismic Damages in Genkai Island

— Diaster Inspection of Off Fukuoka Prefecture Earthquake —

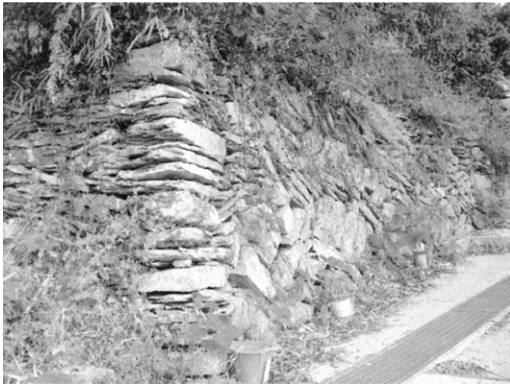
写真2 空石積み擁壁

(1) 宅地の擁壁 玄界島の宅地擁壁の特徴は、ほとんどが海岸から上げた雑石（玄武岩玉石φ500mm前後）を積み上げた擁壁であるということである。この石の積み方には2通りあり、雑石を積み上げて間詰めコンクリートが施されていない空石積み方式とコンクリートで間詰めした練り積み方式とがある。（写真2、写真3）宅地擁壁のほとんどが練り積み方式であるが、空積み方式も数箇所あり、崩壊している。また、同じ練り積み方式でも、背面の地盤や基礎地盤によって崩壊や変状の度合いが異なっている。

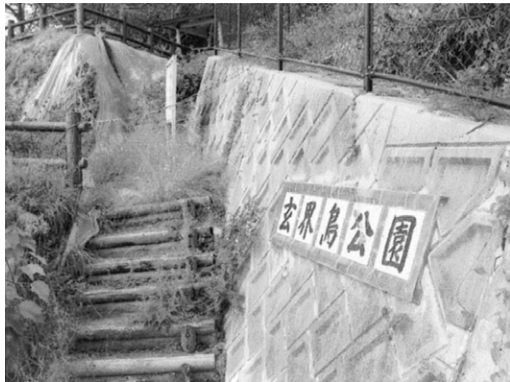
写真4 コンクリートブロック擁壁

(2) 公共施設の擁壁 公共施設では重力式コンクリート擁壁（写真4）やコンクリートブロック積み擁壁（写真-3.10）が主として施工されている。これらは、比較的損傷が少ない傾向にあった。一定の基準をもって設計・施工された公共構造物は被害が少ないと言える。また、少ない例ではあるが、ジオテキスタイル（テンスー）を用いた補強盛土壁（写真5）が2例あった。この補強盛土壁の被害は、補強材の露出部が部分的に破断しているが、崩壊までには至っていない。

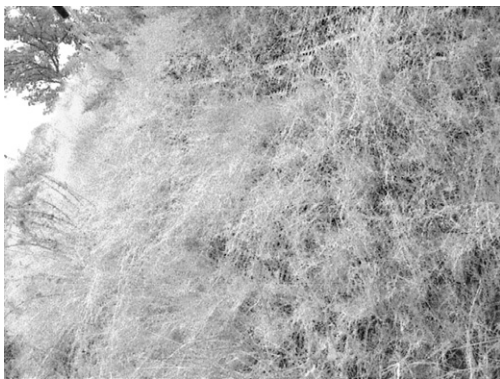
写真6 補強土擁壁

(3) 急傾斜対策事業 のり面について、現地に2箇所存在した。1箇所は吹付のり砕工（写真6）での施工、もう1箇所は上部が吹付のり砕工で下部がアンカー付き擁壁工である。何れも吹付のり砕工の鉄筋コンクリートはり自体に損傷はないが、のり面全体が地震動により前方に押し出されている。このため擁壁等の隣接構造物に開口亀裂が発生したり、付帯するモルタル吹付工にクラックが発生したりしている。しかし、のり面の崩壊までには至っていない。

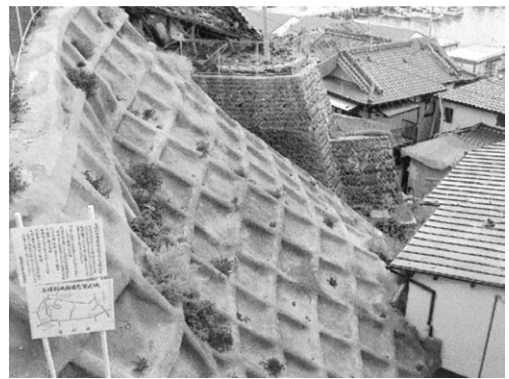
写真7 斜面の保護工

(4) 地形と地質 玄界島の急傾斜地は南向きである。地震動は北西-南東の断層面に沿った横ずれ地震で発生したため、南面の擁壁やのり面の被害が顕著である。宅地擁壁の角部では、写真7に示すように側面部に開口亀裂が発生している。

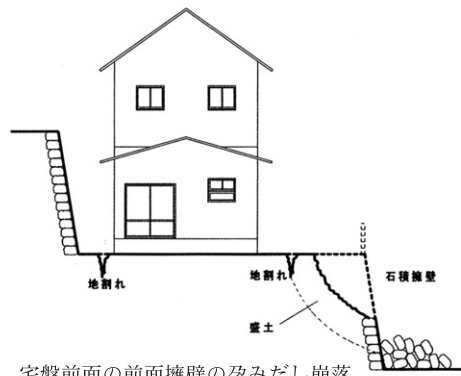
宅盤前面の前面擁壁の孕みだし崩落

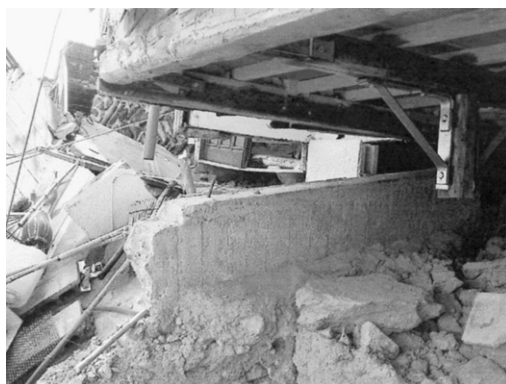
写真8 擁壁崩壊による宅地の流出

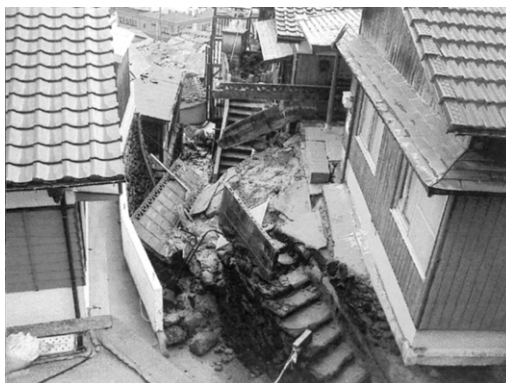
写真9 擁壁の崩壊による道路閉塞

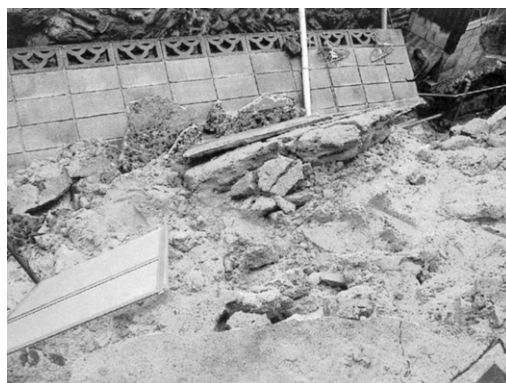
写真10 盛土部用壁崩壊による宅地の崩壊

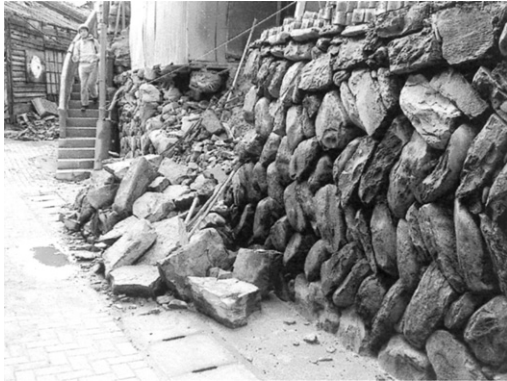
写真11 擁壁崩壊による宅地

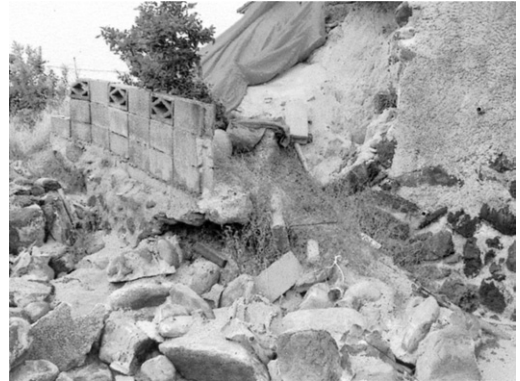
写真14 擁壁ブロック塀崩壊連段による宅地

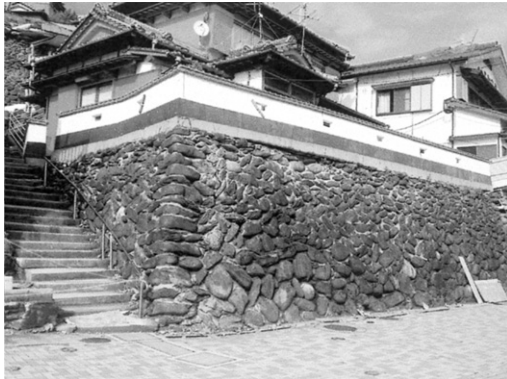
写真12 健全な擁壁の上の建物

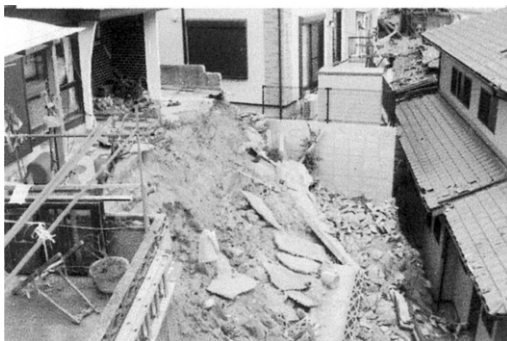
写真13 宅地擁壁の被害
