INFRARED THERMOGRAPHY TEST PADA PANEL DI AREA PRODUKSI 1 PERUSAHAAN MANUFAKTURING KEMASAN PLASTIK

Berdasarkan pengujian infrared thermography dan analisis dari software smartview yang telah dilakukan didapatkan hasil sebagai berikut :

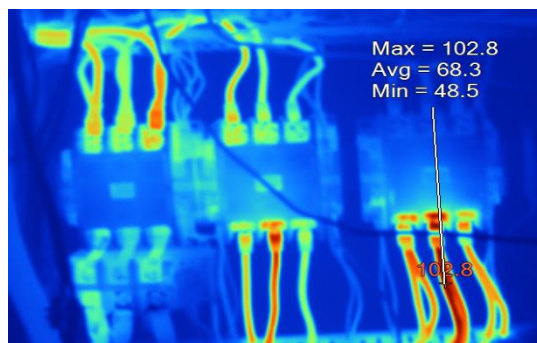
Gambar 2. Infrared Thermography Test pada Komponen Kontaktor Panel Listrik

Pada gambar 2 merupakan analisa hasil pengujian dapat dilihat untuk suhu maksimum komponen adalah 102,8°C sedangkan suhu minimumnya adalah 48,5°C, untuk avg merupakan average yaitu suhu rata-rata dari komponen yang telah dilakukan penembakan yaitu 68,3°C. Untuk lebih detail manajemen perlu melakukan penembakan visual dengan tujuan untuk mengetahui detail komponen yang perlu dilakukan perbaikan. Untuk gambar visual dapat dilihat pada gambar 3.

Suhu maksimum yang diijinkan untuk komponen kabel pada kontaktor yaitu 60^o karena termasuk pada insulated conductor in enclosure sedangkan suhu aktual penembakan adalah 102,8^o sehingga didapatkan 42,8^o. Untuk delta T (ΔT) 42,8^o berada pada skal prioritas 1 berdasarkan tabel 1 sehingga perbaikan harus segera dilakukan oleh engineering yang diawasi oleh manajemen.

Berdasarkan hasil pengujian dan analisis terhadap komponen pada panel listrik di area kerja produksi perusahaan manufacturing kemasan plastic dapat disimpulkan kondisi panel harus segera dilakukan perbaikan agar tidak terjadi kerusakan komponen dan menimbulkan kebakaran bahkan ledakan. Meningkatnya suhu pada komponen disebabkan oleh banyak faktor di antaranya komponen *overload* dimana beban yang diterima komponen tidak sesuai dengan kemampuannya. Sebagai permissalan kabel yang memiliki KHA (Kuat Hantar Arus) 60A artinya kabel tersebut memiliki kemampuan menerima arus hanya 60A dengan jangka waktu berdasarkan spesifikasi, namun jika arus yang diterima kabel lebih dari 60A secara terus menerus maka kabel mengalami *overload* (kelebihan beban) sehingga suhu meningkat.

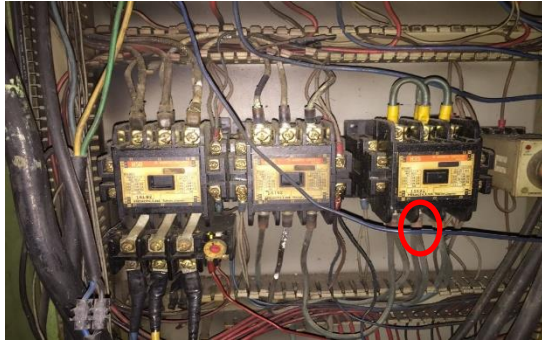
Gambar 3. Pengambilan Gambar Visual

Gambar 3 merupakan hasil pengambilan gambar secara visual komponen kontaktor pada panel listrik di area produksi perusahaan manufaktur kemasan plastik. Pada gambar dapat dilihat terdapat tanda lingkaran merah yang merupakan kabel atau termasuk konduktor berisolasi di dalam panel, lingkaran merah bertujuan untuk menjelaskan lebih detail komponen yang perlu dilakukan perbaikan. Gambar visual dapat memberikan analisa lebih detail terkait komponen yang mengalami ketidaksesuaian. Analisis software smartview juga menghasilkan keluran grafik titik penembakan terhadap suhu pada komponen yang dapat dilihat pada gambar 4.

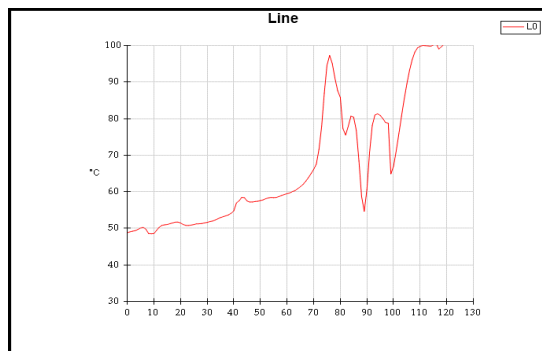
Gambar 3. Grafik Pengujian Infrared Thermography

Gambar 4 merupakan grafik titik penembakan terhadap suhu sehingga dapat dilihat sumbu x merupakan titik penembakan dengan interval 10 sedangkan sumbu y merupakan suhu dari komponen yang dilakukan penembakan. Berdasarkan grafik suhu minimum 48,5^o berada di antara titik 0-10 sedangkan suhu tertinggi 102,8^o berada pada titik 110-120. Panjang grafik dipengaruhi oleh panjang garis analisis yang dapat dilihat pada gambar 2. Semakin panjang garis analisis maka semakin panjang kurva sehingga interval titik penembakan semakin banyak. Saat melakukan penembakan terdapat *picture info* yang memuat tanggal dan waktu penembakan dilengkapi dengan nilai pengukuran untuk lebih detail dapat dilihat pada gambar 5.
