Evaluación resistográfica en elementos de maderas desfibradas de la torre de lixiviación de la oficina salitrera Santa Laura en Chile. Patrimonio de la Humanidad

Resistographic evaluation on defibred wood elements of the leaching tower at the Santa Laura saltpeter works in Chile. A world heritage site

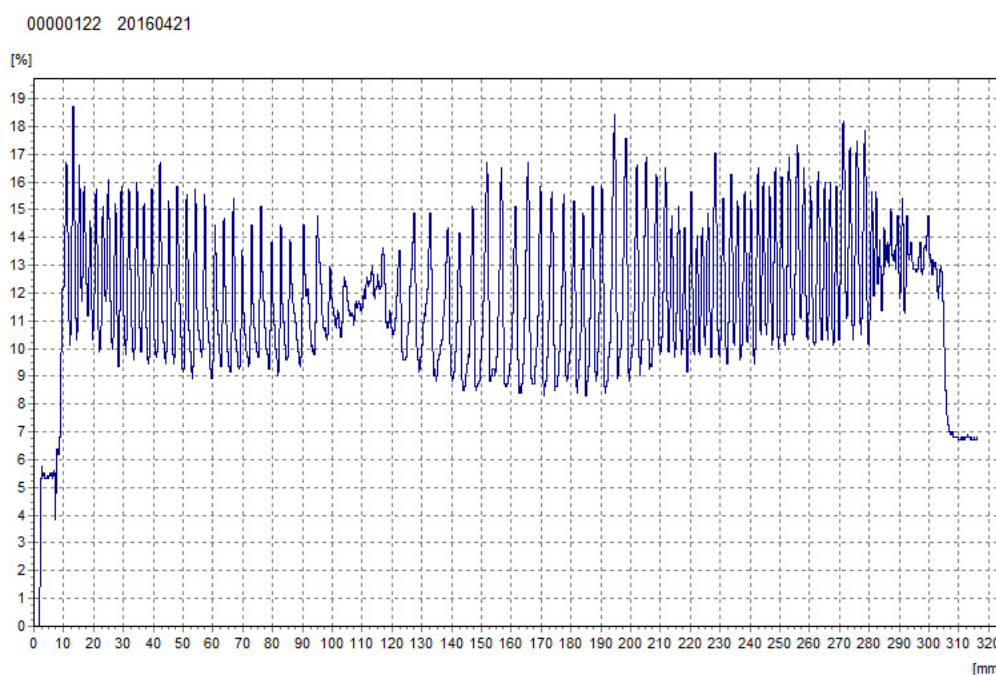
Se evaluaron un total de 18 elementos de madera pertenecientes a la torre de lixiviación. Mediante el análisis de los diferentes perfiles resistográficos se observa que los porcentajes de energía consumida son constantes y no se observan importantes fluctuaciones de la señal en la mayor parte de las dimensiones evaluadas (Figura 3).

Los resultados del presente trabajo determinan que al no haber fluctuaciones importantes en la señal de las mediciones resistográficas no existe, al interior de la sección evaluada, presencia de zonas degradadas o deterioradas por acciones bióticas o abióticas. Respecto a la baja señal detectada al inicio y al final de cada uno de los resistogramas, éstas se relacionan con la capa semisólida formada por las traqueidas que

Figura 3. Perfil resistográfico del pilar 16F (P-O).
