Riesgo sísmico, geotécnico y estructural. El caso de estudio de los edificios San Jerónimo de Yuste en Bogotá

Seismic, geotechnical and structural risk. The Case Study of San Jerónimo de Yuste Buildings in Bogotá

J. M. Medina (*), C. Villate (*), B. Caicedo (*), L. Yamin (*), J. F. Correal (*), N. Estrada (*), J. R. Rincón (*)

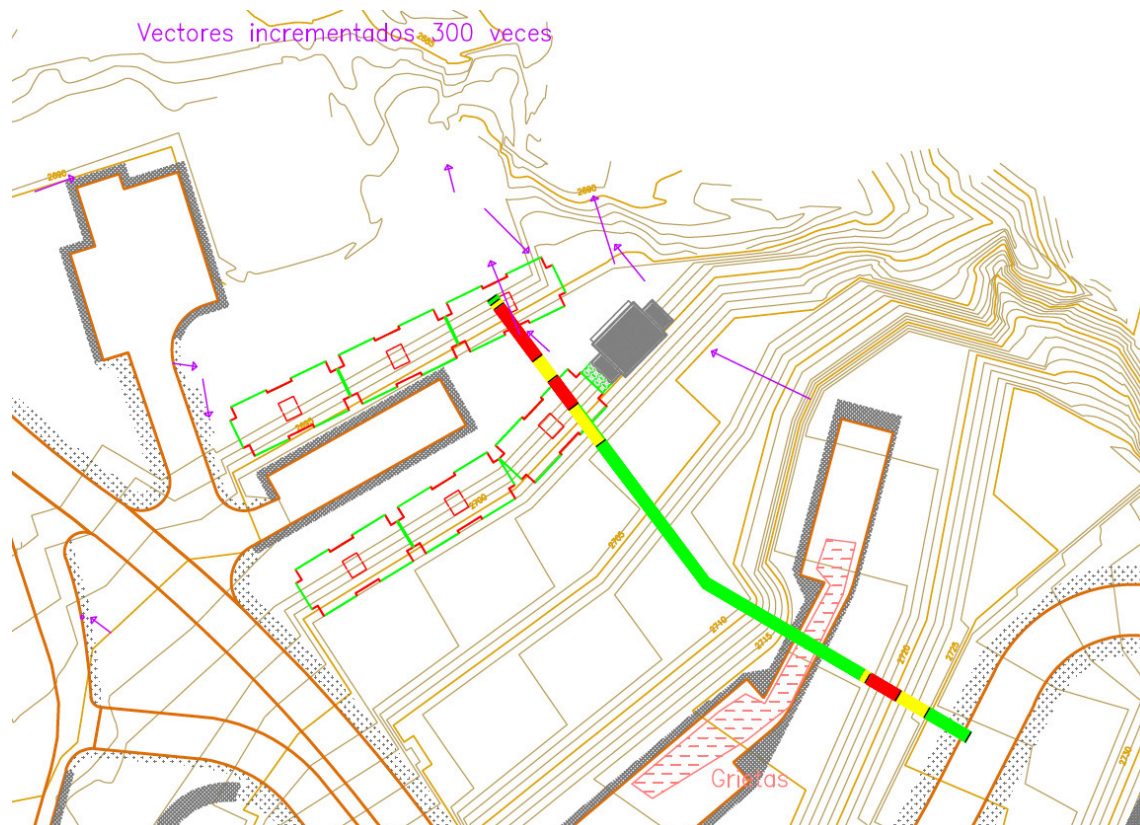
Durante mayo de 2013, previo a los estudios aquí referidos, se observaron desplazamientos en las torres 3 y 4 y en el parqueadero 7, que sugerían la existencia de un fenómeno de inestabilidad geotécnica. Los desplazamientos encontrados pueden reconocerse como movimientos mayores a los considerados como admisibles en una edificación (Walhls, 1981) (10). En los meses siguientes, a raíz de estos desplazamientos, Compensar contrató una serie de estudios (i.e., monitoreos GPS y topográficos, exploraciones geofísicas y análisis geotécnicos) encaminados a caracterizar el proceso y a identificar diferentes estrategias de estabilización. En la figura 3 se muestra una planta del proyecto, y en ella se indican los desplazamientos horizontales observados en varios de los puntos monitoreados, así como el alineamiento del deslizamiento sugerido por estos desplazamientos y las grietas observadas en campo.

Figura 3. Alineamiento del deslizamiento (línea gruesa, de color verde, amarillo y rojo) sugerido por los desplazamientos (vectores morados, con magnitud exagerada 300 veces) y las grietas observadas en campo.

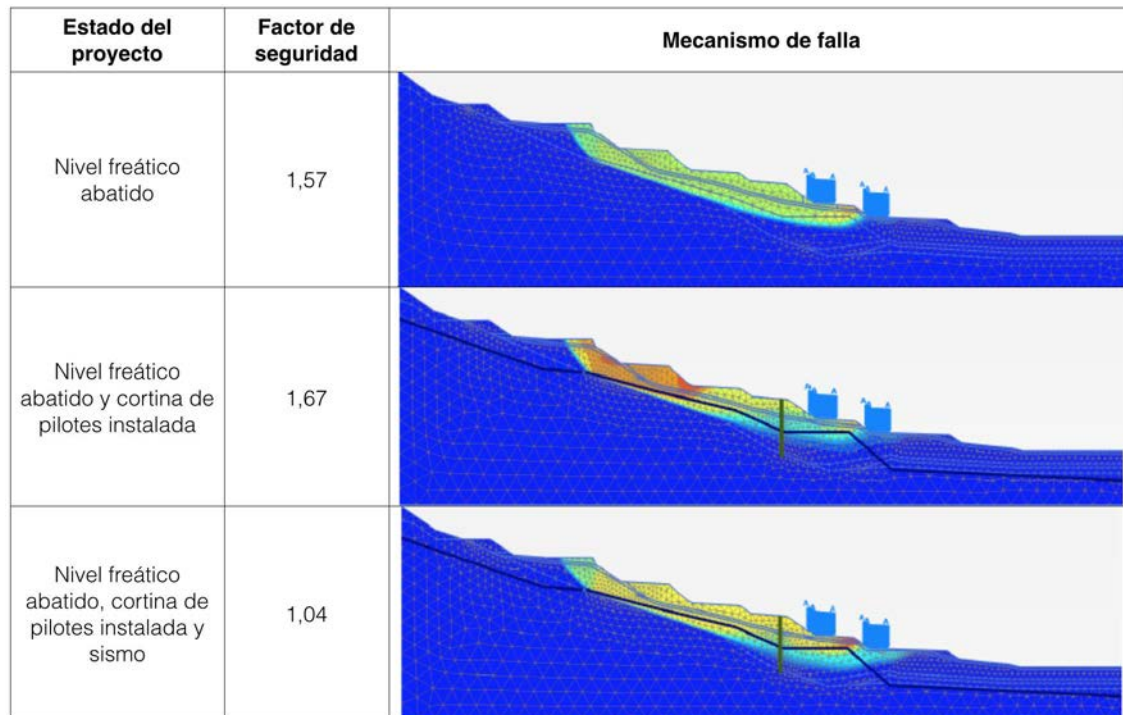
En la figura 6 se muestran los resultados de dos de los modelos con elementos finitos correspondientes a tres estados del proyecto. El primero de estos tiene en cuenta la primera acción correctiva que se implementó, que fue abatir el nivel freático. El segundo tiene en cuenta la segunda acción correctiva, que fue la construcción de una cortina de pilotes. Finalmente, el tercer estado corresponde al sistema con el nivel freático abatido y con la cortina de pilotes construida, pero bajo el efecto de un sismo, según la metodología indicada en la NSR-10.

En primer lugar, se observa que la instalación de los pilotes incrementa el factor de seguridad, aunque este aumento es relativamente pequeño. En segundo lugar, se observa que el factor de seguridad actual en condiciones estáticas (i.e., 1,67) es ligeramente superior al exigido en la NSR-10 (i.e., 1,5). Finalmente, se observa que el factor de seguridad en condiciones sísmicas es inferior al exigido en esta misma norma, que es igual a 1,05. Nótese que las superficies de falla críticas identificadas por la herramienta de simulación son consistentes con el alineamiento sugerido por las observaciones de campo y presentado en la figura 3 de este artículo.

Figura 6. Resultados de los modelos de elementos finitos correspondientes a tres estados del proyecto. La escala de colores representa los desplazamientos totales de los elementos y permite identificar el mecanismo de falla analizado.

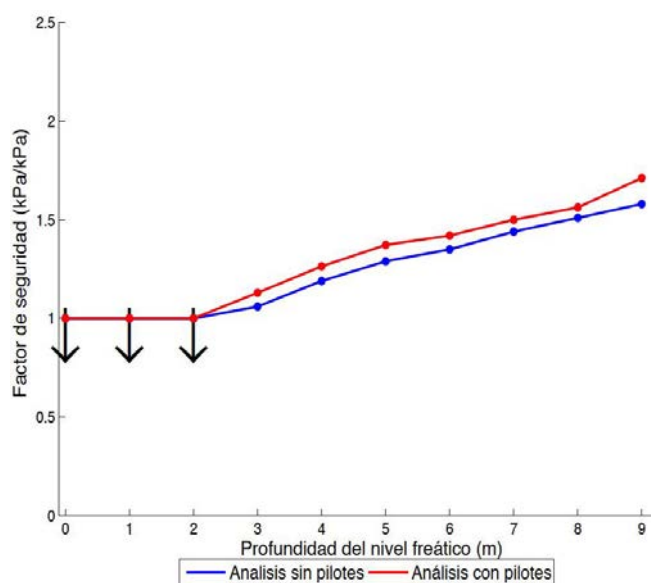
Inicialmente, se decidió explorar cuantitativamente el efecto de la posición del nivel freático en el factor de seguridad de la ladera. Para hacerlo, se partió de una situación en la que se supuso el nivel freático en la superficie. Luego, se abatió gradualmente el nivel freático y para cada posición se estimó el factor de seguridad. Se consideraron el caso sin pilotes y el caso con los pilotes instalados. Los resultados de este análisis se muestran en la figura 7.

Se observa que, para posiciones del nivel freático a menos de 2 metros de la superficie, la ladera es inestable para los dos sistemas considerados. A pesar de la simplicidad de este análisis, estos resultados son importantes, ya que, como se señala en los estudios previos, existen mediciones en campo en las cuales se registraron profundidades del nivel freático cercanas a 1 metro, medido a partir de la superficie del terreno. Por otro lado, estos resultados señalan la importancia de asegurar el buen funcionamiento de los sistemas de drenaje durante la vida útil de la estructura, ya que, si estos fallaran y el nivel freático aumentara, la inestabilidad observada en 2013 podría reactivarse.

Figura 7. Sensibilidad del factor de seguridad de la ladera, en el perfil crítico, ante la variación de la posición del nivel freático.

En relación con el primer punto, es importante señalar que los modelos numéricos realizados en el marco de este estudio sugieren que las medidas de estabilización más eficaces son aquellas encaminadas a abatir el nivel freático. El segundo punto es esencial, puesto que el seguimiento de la instrumentación instalada es justamente el insumo del que debe alimentarse el sistema de alerta mencionado en el tercer

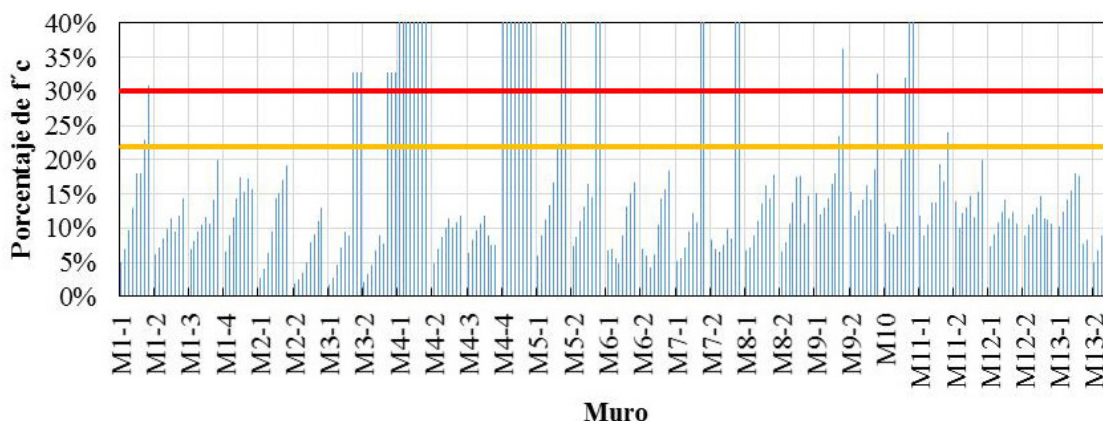
Figura 12. Esfuerzos máximos de compresión sobre muros debidos a cargas axiales y flectoras con asentamientos diferenciales.

Los resultados para el Caso 1 son similares a los encontrados en la Actividad 1 puesto que la modificación planteada sobre el modelo computacional consistió en la actualización de las cargas recomendadas por la normativa. Para el Caso 2 se determina que los asentamientos diferenciales generan un efecto negativo en los muros estructurales, puesto que generan una mayor demanda sobre los muros del primer piso. La figura 12 muestra la necesidad de incluir elementos de borde en algunos elementos dado que se sobrepasa la capacidad máxima (línea roja). Los resultados para el Caso 3, aunque no se presentan en este artículo, describen un panorama desfavorable en el caso tal que los asentamientos aumenten y el efecto de estos se pueda combinar con un evento sísmico.

Los asentamientos diferenciales registrados en la edificación, generan una disminución sensible en los factores de seguridad de algunos de sus muros estructurales principales. Al considerar asentamientos diferenciales máximos en dirección longitudinal del edificio en el orden de los 40 milímetros, se encuentra que los factores de seguridad para algunos de los muros de los primeros dos pisos de la edificación están por debajo de los niveles mínimos establecidos por la NSR-10. Las losas de entrepiso cumplen con los requerimientos aplicables de la NSR-10: están en capacidad de resistir las demandas impuestas por las combinaciones de carga de diseño y cuentan con la rigidez mínima para limitar el daño en elementos no estructurales. Sin embargo, como consecuencia principal de su poco espesor, estas presentan una serie de fisuras, posiblemente relacionadas con alguno de los siguientes factores: retracción de fraguado del concreto durante la fase constructiva, efecto directo de las cargas muertas y vivas actuantes, sobreesfuerzos inducidos por los asentamientos diferenciales registrados en el edificio, zonas de debilidad en la placa debido a la presencia de tuberías y ductos embebidos o una combinación de los anteriores. Adicionalmente, los análisis indican que las vigas de soporte y de amarre en la cimentación son adecuadas para resistir las cargas actuantes, según las consideraciones de diseño, teniendo en cuenta además los esfuerzos inducidos por los asentamientos diferenciales. Los micropilotes de cimentación definidos en los planos de diseño son adecuados para resistir las fuerzas de volcamiento de acuerdo con las condiciones de diseño originales del edificio. Las inspecciones realizadas en campo indican que estos sufrieron algunos daños, sobre todo en la parte superior en la zona de contacto con la estructura.

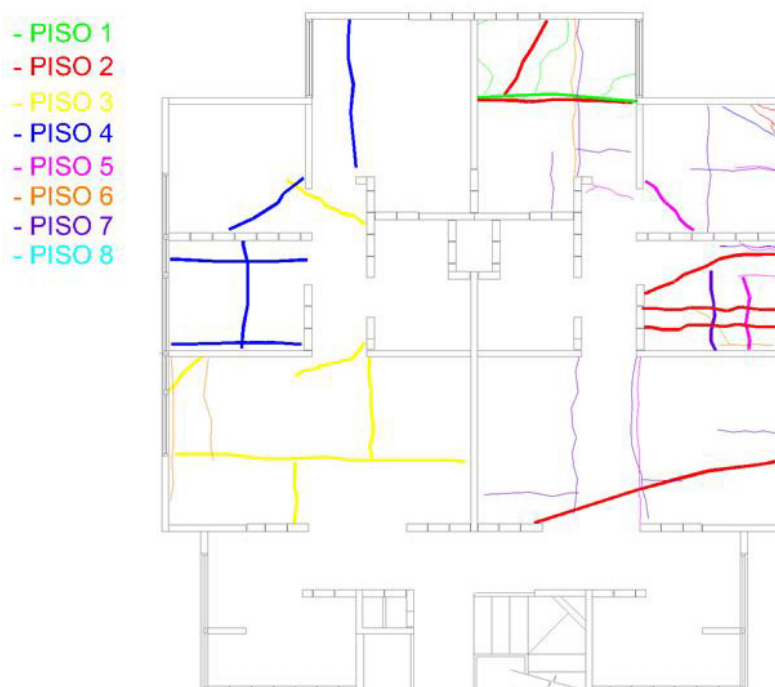
pensar se levantaron los planos de daños y patologías (ver figura 13).

Se observa que el patrón de daños tomado del registro fotográfico es similar al encontrado para el modelo computacional que incluye los efectos de los asentamientos. Se considera que estos efectos pueden generarse en conjunto con la retrac-

Figura 13. Fisuras con un espesor mayor a 0,5 milímetros. En cada uno de los niveles que conforman la torre bajo estudio (solo se presenta mitad de la planta).

ción y el fraguado y la disminución de espesor de la losa en la ubicación de tuberías.

- Reparación de la totalidad de las fisuras que presenten espesores superiores a los 0,5 milímetros y que tengan patrones claramente definidos o que atraviesen elementos estructurales importantes.
- Inspección detallada, escarificación y revisión del concreto en la parte superior de los pilotes y en la zona de contacto con las vigas de amarre.
- Reforzamiento de los muros estructurales críticos en los pisos 1 y 2 mediante elementos de concreto reforzado, a manera de elementos de borde que generen confinamiento y resistencia complementaria.

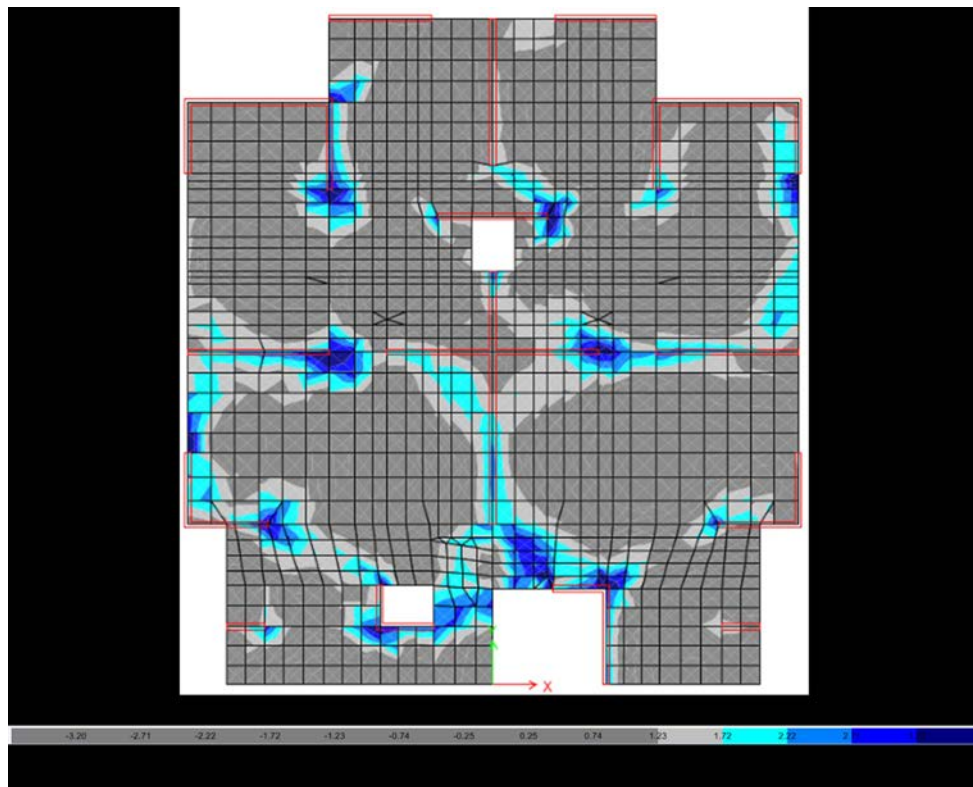
Con el fin de estudiar las posibles causas de las fisuras que presentan las losas del entrepiso se utiliza el modelo anterior incluyendo los asentamientos diferenciales y las cargas gravitacionales. La figura 14 esquematiza los esfuerzos inducidos por los asentamientos diferenciales, junto a las cargas verticales, considerando un valor de asentamiento diferencial de toda la estructura máximo del orden de 4 centímetros. De acuerdo a la literatura, los daños debidos a los asentamientos diferenciales están relacionados con la esbeltez de la estructura y la rigidez a cortante y flexión de los elementos principales de la estructura (Burland et.al, 1975) (21).

Figura 14. Esfuerzos máximos de tensión en la losa del entrepiso por cargas verticales y asentamientos diferenciales (escala de valores en MPa, solo se presenta mitad de la planta).
