# EXAMEN ORGANOLÉPTICO Y ESTADO DE CONSERVACIÓN DE LAS PINTURAS MURALES DE "LA MANTERÍA"

**E**n el siguiente artículo se expondrá el estudio de los materiales constitutivos del conjunto pictórico mural de La Mantería, así como también se valorará su estado de conservación de cara a lanzar una adecuada propuesta de restauración.

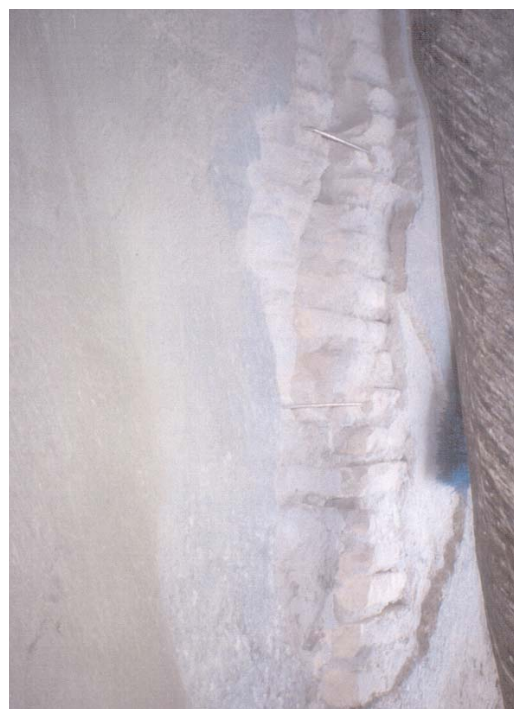
*Rehabilitación de la cúpula central en 1999.  
Detalle del cosido exterior de una grieta.*

recen numerosas grietas en los paramentos, producto de una antigua depresión del terreno sobre el que se asienta dicha parte de la iglesia, colindante con la calle Palomeque. Las dimensiones de estas grietas oscilan entre 17-23 cm. de profundidad y 0'5 cm. de anchura. Estos asentamientos también dieron lugar a fracturas radiales en las cúpulas y roturas de las claves de todos los arcos formeros pertenecientes a esta zona, uno de los cuales se encuentra ya cosido, para restituir su continuidad, en una de las muchas intervenciones históricas de rehabilitación del edificio.

como en las falsas y zonas de paso intermedias hasta llegar a los tejados. En esta actuación, de carácter integral, se cosen - con mucha precaución para no dañar la cara interna de los frescos- numerosas grietas, que en ocasiones calan el muro de la cúpula, utilizando grapas de acero y mortero, se limpian acumulaciones de material orgánico en falsas y desagües, se sustituyen materiales en mal estado y se impermeabilizan los tejados.

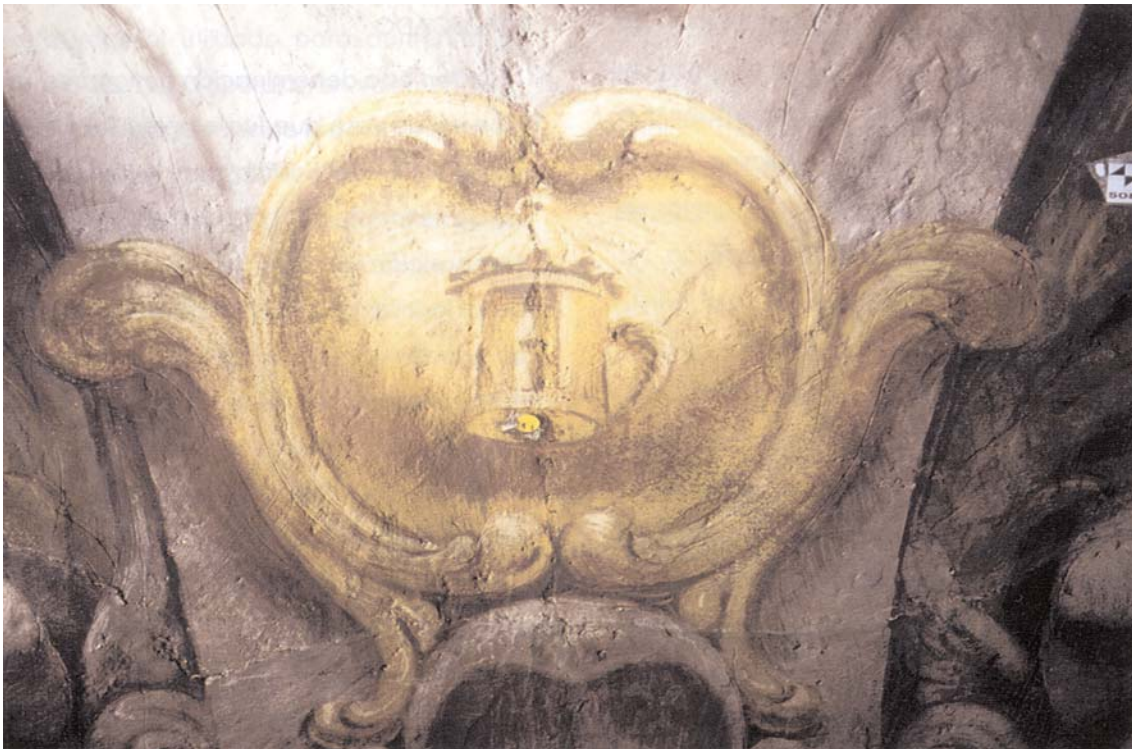
*Cúpula del crucero de la Epístola. Detalle del fresco donde se aprecian las señales de las jornadas "alla Vèneta", y restos de los fijativos a la cola-caseína aplicados mediante pulverización sobre las pinturas.*

Por toda la superficie pictórica se han localizado señales de las mismas. Como ejemplo, la cúpula de la Epístola está formada por veinte jornadas de aproximadamente 2'5 m<sup>2</sup> dispuestas de arriba hacia abajo. En su totalidad conforman un área de 50 m<sup>2</sup>. La aplicación de estos morteros va muy ligada, en esta obra, al ritmo de trabajo por metros, obteniéndose así divisiones

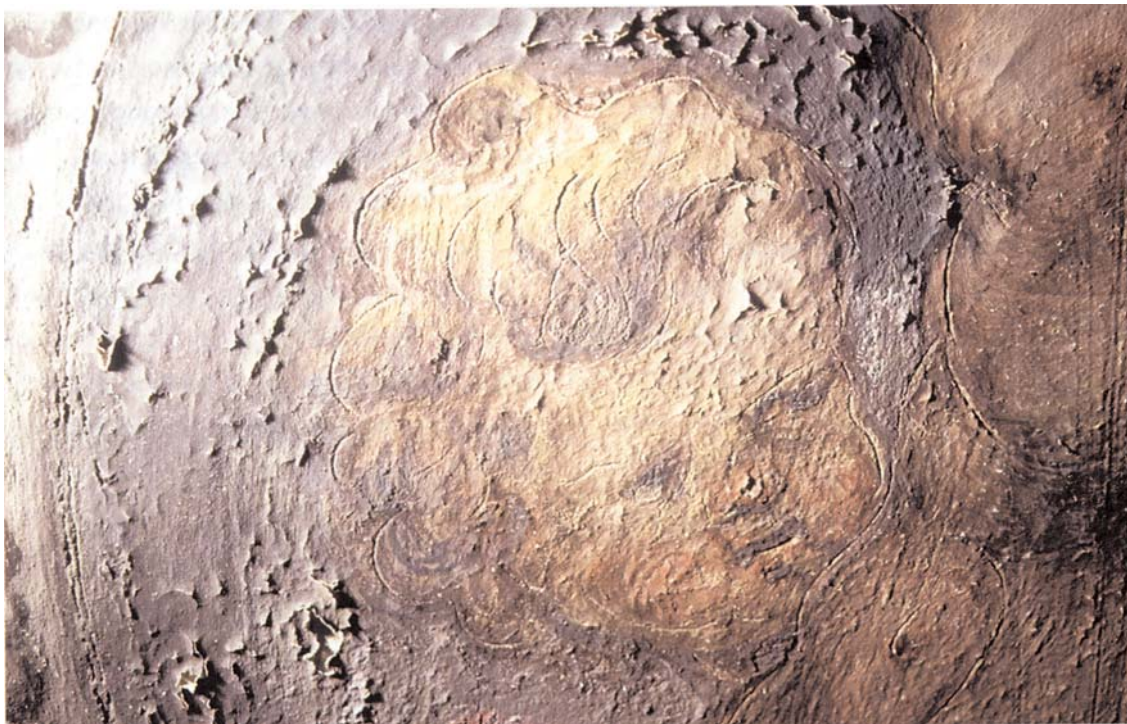
*Señales de incisión sobre el mortero fresco, utilizados para traspasar el dibujo previo de los cartones. Se observan los levantamientos del fresco, en forma de escamas, producidos por las colas y repintes.*

Pero no ocurre lo mismo con la cohesión entre este estrato y el mortero de cal inmediatamente subyacente. A causa de las tensiones provocadas por los fijativos y repintes a base de cola, se observan, de manera generalizada, grandes levantamientos por toda la superficie pictórica, con

la presencia de escamas muy separadas y con acumulación de mortero pulverizado en el interior de las mismas. Los fijativos, aplicados en intervenciones anteriores, han actuado "strappando" esta capa coloreada por la zona de contacto que ofrecía menos resistencia, es decir, donde se encontraba el mortero más frágil y disgregado.

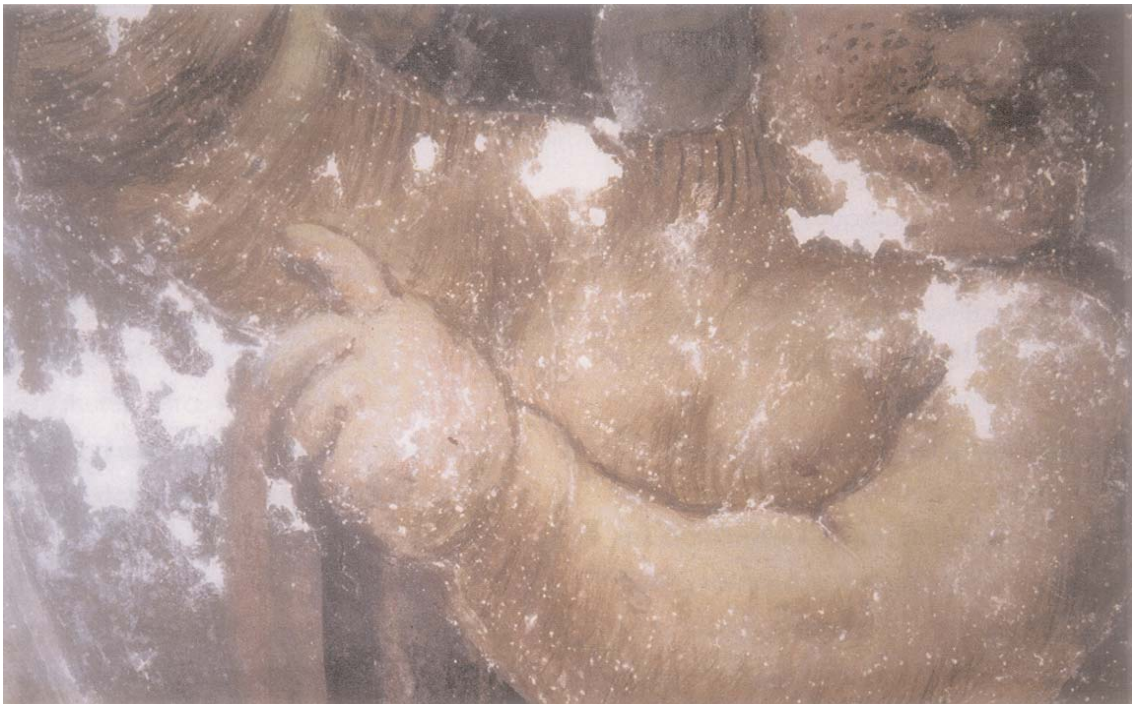
Parece ser que el mal estado de conservación con el que aquí nos encontramos está relacionado con alguna deficiencia inicial, ya sea por falta de humectación suficiente del enfoscado de yeso o por el escaso espesor de la capa de enlucido. Probablemente sea la combinación de ambos factores unidos a la climatología -se conoce que se trabajó en verano- los que no ayudaron a la retención de humedad necesaria para la correcta carbonatación del mortero de cal. En consecuencia, el enlucido sufrió un secado prematuro y quedó poco cohesionado entre las fases cal-arena. Una parte del calcio soluble pudo disolverse más tarde con el agua proveniente de las filtraciones de cubiertas, o bien combinarse con los sulfatos solubles provenientes del estrato inferior cuando las condiciones de humedad fueran propicias. De esta manera, parte de la cal del enlucido, convertida ahora en una sal de mayor tamaño, crearía numerosos macroporos en el interior del enlucido, reduciendo de esta manera sus propiedades mecánicas. Este proceso se vería completado, en períodos de evaporación, con la migración de los

sulfatos cálcicos hacia la superficie, con la consecuente rotura y creación de pequeños cráteres y micro-escamas en esta zona.

Esta contaminación de sulfatos ha sido confirmada mediante métodos químicos. Los resultados dan una ligera proporción de sulfatos, cerca del 8 %, que puede llegar al 42 % en las zonas en estado ruinoso, como el cupulín de la linterna de la Epístola. También se ha contrastado con Difracción de Rayos X, donde se detecta igualmente el cristal formado por sulfato cálcico dihidratado:  $\text{Ca SO}_4 \cdot 2\text{H}_2\text{O}$ . El problema de la fragilidad del enlucido no ha hecho más que empezar.

*Pechina norreste de la cúpula de la Epístola. Degradación en forma de pequeños puntos como consecuencia de la sulfatación del enlucido de cal*

Además, por efecto de la sulfatación del enlucido de cal, en zonas puntuales se localizan pequeñas ampollas que han provocado micro-levantamientos y pequeñas pérdidas de capa pictórica.

En definitiva, el mortero del enlucido ha perdido en gran parte sus propiedades mecánicas, de manera que será imprescindible consolidarlo para asegurar la futura pervivencia de la obra.

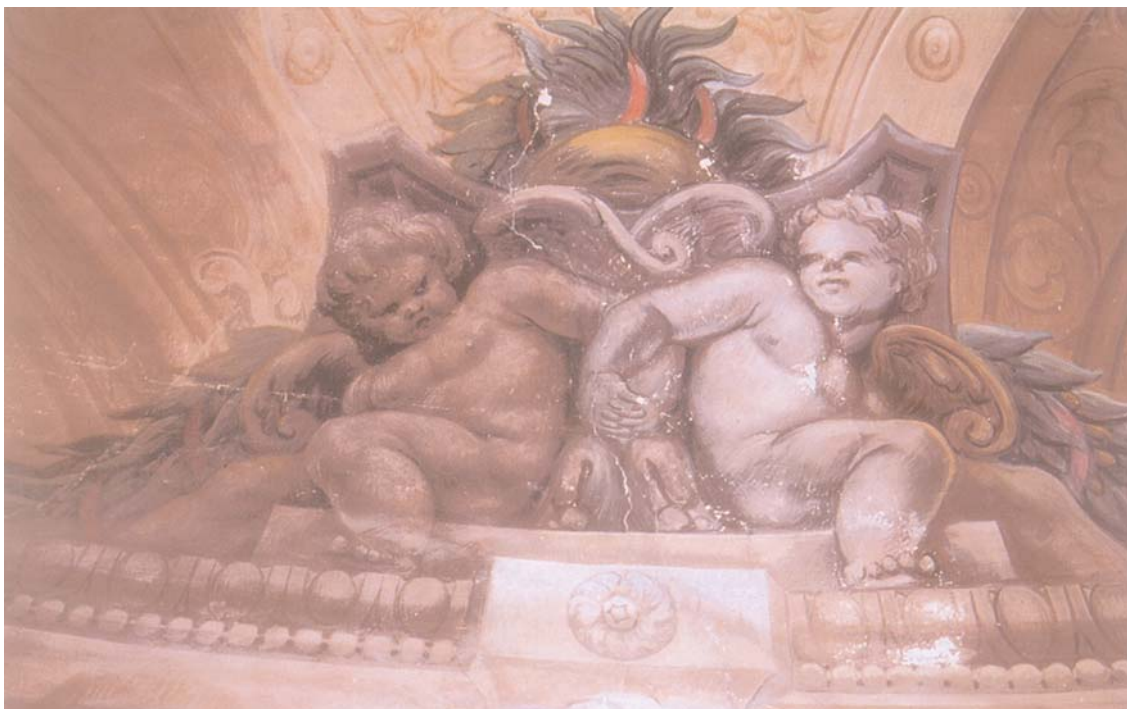
Los dos últimos tipos de repintes (cola-caseína o cola-caseína-aceite) presentan un elevado grado de insolubilidad, dureza y alta resistencia a cualquier tipo de tratamiento acuoso de limpieza o a la mayoría de disolventes normalmente utilizados. Quizás en su elaboración se incorporara, además, algún tipo de conservante que actuara insolubilizando las proteínas, como el formol u otros. Normalmente, estos repintes se localizan por toda la superficie pictórica, en forma de "parches" puntuales aplicados donde

*Cúpula del coro. Detalle del fresco donde se aprecia el burdo repinte en motivos vegetales y figura derecha, frente a la figura original izquierda*

Debido al frágil estado de conservación del mortero de cal, estos repintes pueden llegar a acelerar el proceso de degradación, pues suponen una considerable carga mecánica y actúan sellando la porosidad natural, impidiendo de esa manera, la correcta permeabilidad del fresco.

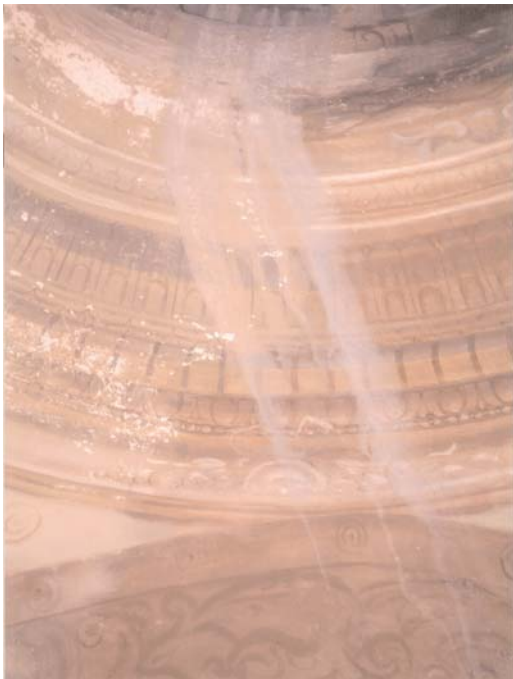
*Cúpula del coro. Sustancias depositadas sobre las pintruas como consecuencia de la entrada de agua de lluvia por las ventanas*

En las cúpulas, y provenientes de las deterioradas ventanas de las linternas, hay restos de coladas por escorrentía que han arrastrado morteros de cal y de yeso de reposición por las paredes, dejando sobre la pintura depósitos blanquecinos y cargas terrosas.

cúmulo de polvo y suciedad localizado en cornisas y elementos horizontales, hace necesaria una previa limpieza mecánica, que sólo se llevará a cabo en aquellos puntos en los que no exista riesgo de desprendimiento de la capa pictórica.
