## KONSERVERINGSRAPPORT

### Bronsefragment frå branngrav i røys

Undersøking og behandling

Museums nr.: S12691

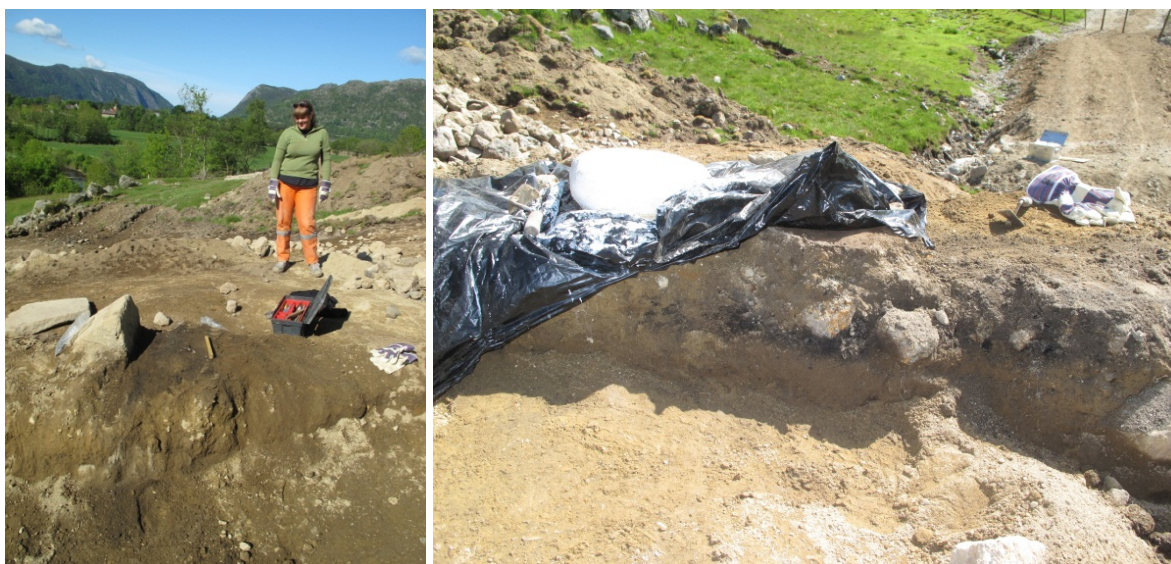
**Figur 1a og b** Feltsituasjonen: a) før preparatuttak; eit mørkt lag med brente bein og metallfragment funne midt i profilen; b) gipspreparat klart for løfting. Ein kan sjå lokalisering av preparatet i høve til det andre brannlaget djupare i profilen.

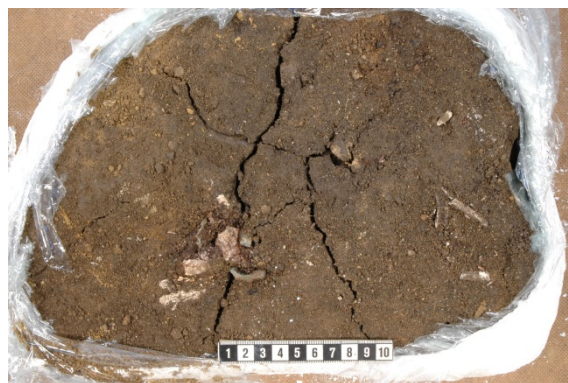
**Figur 2** Fnr 10: Brente bein og bronsefragment i gipspreparat.

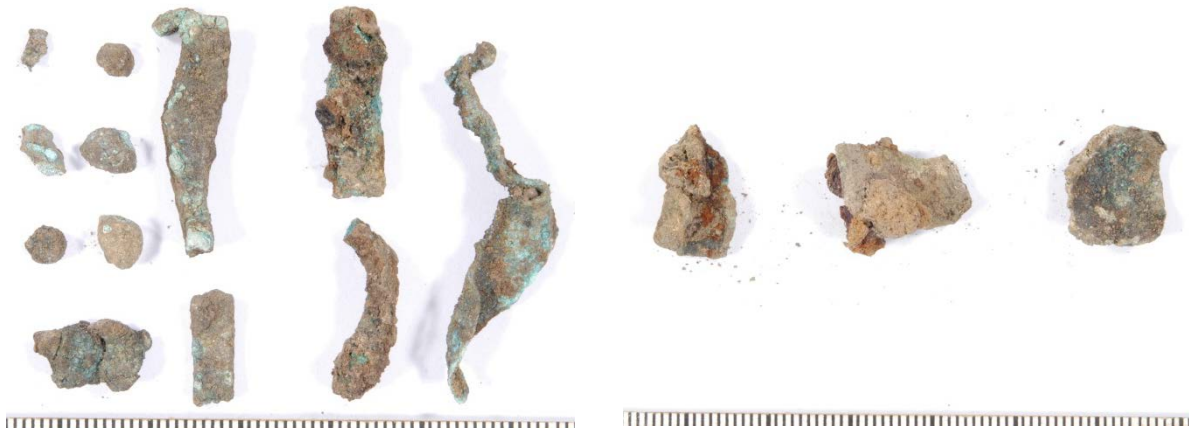
Alle fragmenta viser teikn på varmpåverking. Dette har òg konsekvens for korrosjonsprosessar og tilstand (Nord *et al.*, 2005), og fleire av fragmentar er dels i særskildt dårleg stand med lite/ikkje noko metallkjerne att og ei skjør, mjuk eller øydelagd overflate. Delar av fragmenta har ei meir stabil overflate av anten metallisk rødbrun eller mørkgrøn patina, truleg koparoksid og/eller -karbonat. Delar av fragmenta har i tillegg eit lag av voksaktig, irrgørn og knudrete korrosjon som ikkje føl forma på gjenstanden. Somme stader finst flekkar med blå korrosjon, truleg koparfosfat (jf. Nord *et al.*, 2005). Somme fragment er dekkja av det som ser ut som eit tjukkare lag av mørkt, mjukt materiale, truleg sot. Delar av overflata på fragmenta av bøyleneål er i særskildt dårleg stand og består av mjuk, lys korrosjon, blanda med sot. Trass i dette er dekorative linjer bevart i dette laget. Det er ingen teikn på aktiv korrosjon.

Endane på den bøygde blikkplata er skjøre og bitar knakk av under reinsing og analyse. Dette viste at det er bevart ein kjerne av ikkje oksidert metall.

På innsida av to av bøyleneålfragmenta finst òg moglege restar av forkola organisk materiale i form av tjukkare knudrete lag. I tillegg finst det lysbrunt materiale over og under korrosjonslag på fleire av fragmenta, som ser ut som faktisk organisk materiale dels i form av tynne, gjennomsiktige flak og fine, korte fibrar. Vidare er det ein liten bit av mogleg mineralisert tekstil, ved nålefestet på bøyleneåla. Om det stemmer er strukturen så nedbroten at type tekstil og fibrar ikkje kan identifiserast.

**Figur 3a og b** Fragmenta før konservering: a) Fragment frå preparat (Fnr 10); b) Fragment av bøyleneål (Fnr 4).

Fragmenta vart undersøkt og reinsa under mikroskop ved hjelp av skalpell, sprøytespiss og bomullspinne fukta med etanol. Alle fragmenta vart reinsa fri for jord medan korrosjonslag vart berre delvis reinsa bort ettersom korrosjonsprodukt og potensielle organiske materiale kan vere informative og kan kanskje bli brukt i framtidige analysar. Den moglege bøylefoten vart ikkje limt ettersom brotflatene var korroderte. Dei knekte endane på den bøygde blikkplata vart heller ikkje limt sidan brotflatene gjer informasjon om tilstand på materialet. Vidare kjemisk stabilisering av fragmenta med funn nummer 10 og 11 vart heller ikkje utført, dels då korrosjonen såg stabil ut, dels for å ikkje 'forureine' korrosjonsprodukt og eventuelle organiske restar for framtidige analysar. I tillegg er ikkje dette gjenstandar som skal utstillast. Anbefalinga er å halde desse fragmenta i eit relativt tørt miljø (Relativ fukt, RF under 35%) for å unngå aktiv korrosjon, og overvake.

Bøylenålfragmenta vart behandla etter ein standard metode for koparlegeringar (Scott, 2002): tre timar i 3% benzotriazol i etanol. Benzotriazol (BTA) er ein korrosjonsinhibitor. Fragmenta vart så pensla med 5 % Paraloid B72 i etanol (akrylbasert lakk), for å skape eit beskyttande lag mot oksygen, fukt, forureining i tillegg til å gjere gjenstanden meir fysisk stabil ved handtering. Eit felt med mogleg forkola organisk materiale vart skrapa av før behandling og tatt vare på.

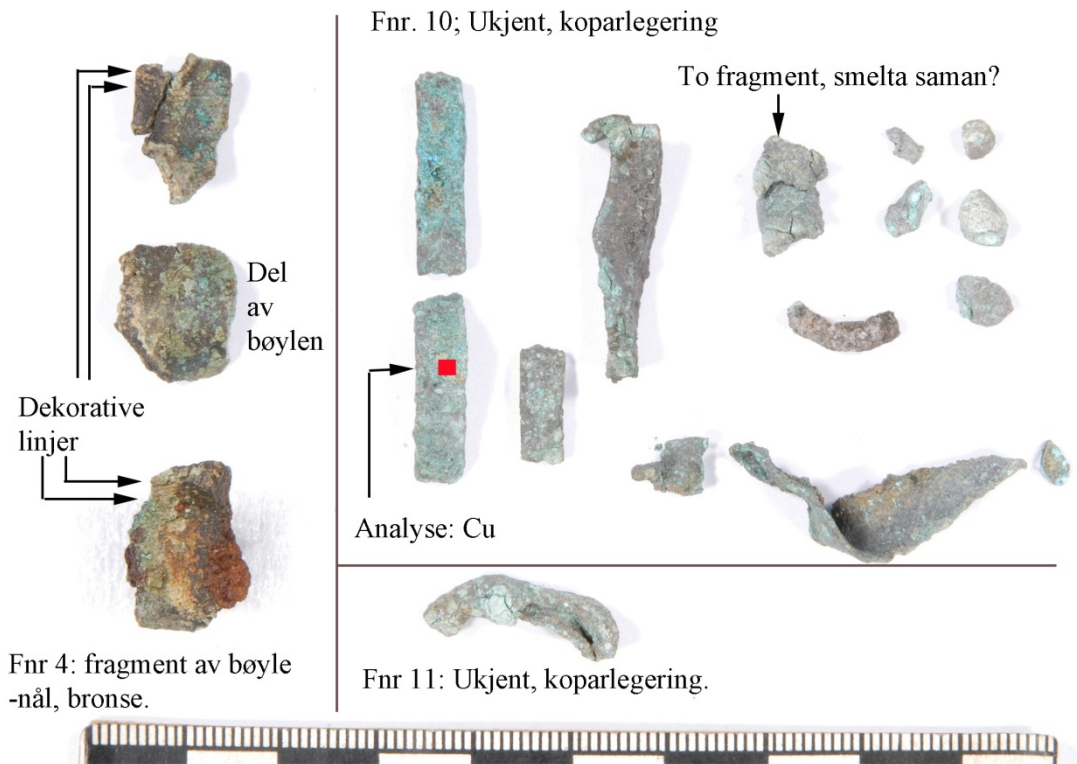
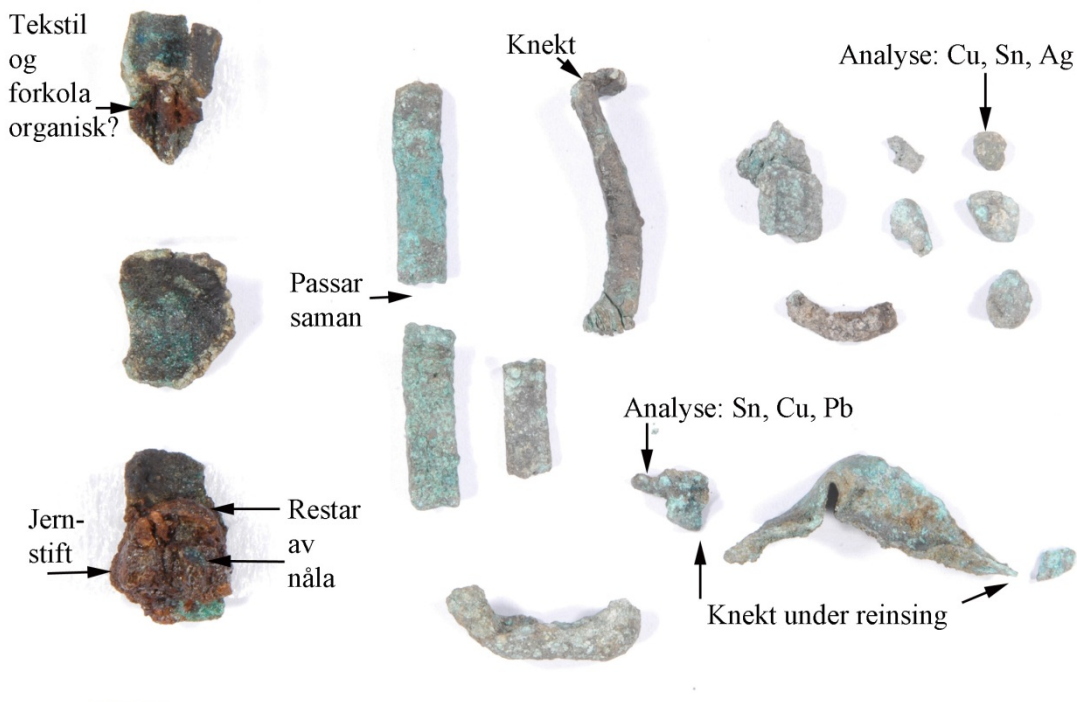
Figur 4 Etter konservering

Gjenstandane er både fysisk og kjemisk stabilisert og kan handterast utan problem.

Handtering bør haldast til eit minimum og krev hanskar. BTA er merka som 'potensielt kreftframkallande' og fragment behandla med dette kjemikaliet må handterast med hanskar.

Gjenstandane må lagrast i tørt (RF <35%) og stabilt klima.

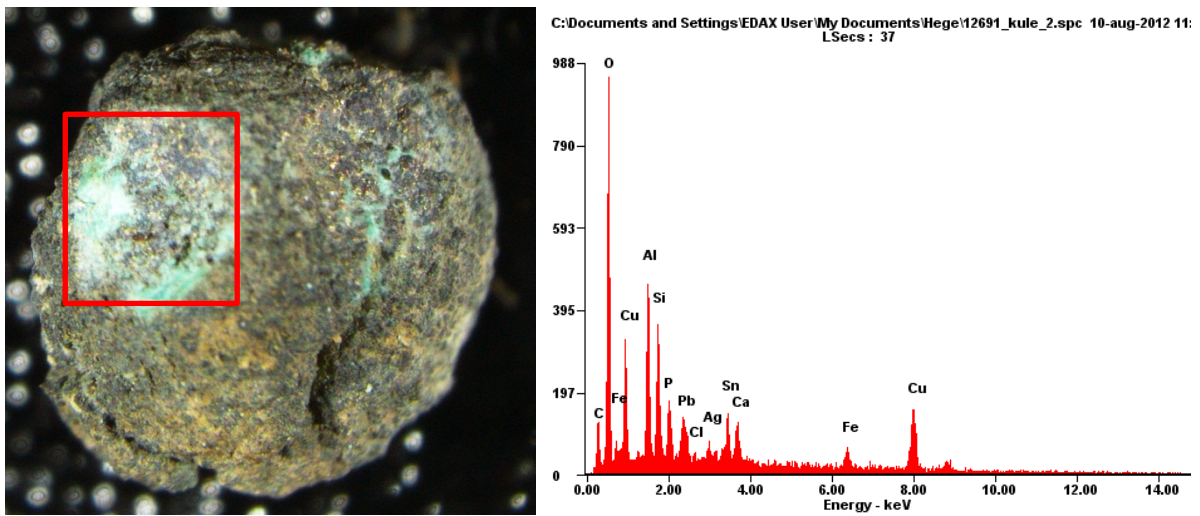
Kopar, sølv og tinn var til stades i dei sølvfarga prikkane på den eine smelta klumpen. Det tyder på at gjenstandane har vore i det minste dels forsølva og at gjenstandane var av bronse (kopar-tinnlegering). Sølvgrå flekker på «knoppen» i enden av den krølla blikkplata innehaldt

**Figur 7 a og b** Fnr 10, smelta kule: a) viser analysert område; b) Resultat av elementanalyse: Kopar (Cu), sølv (Ag) og tinn (Sn).

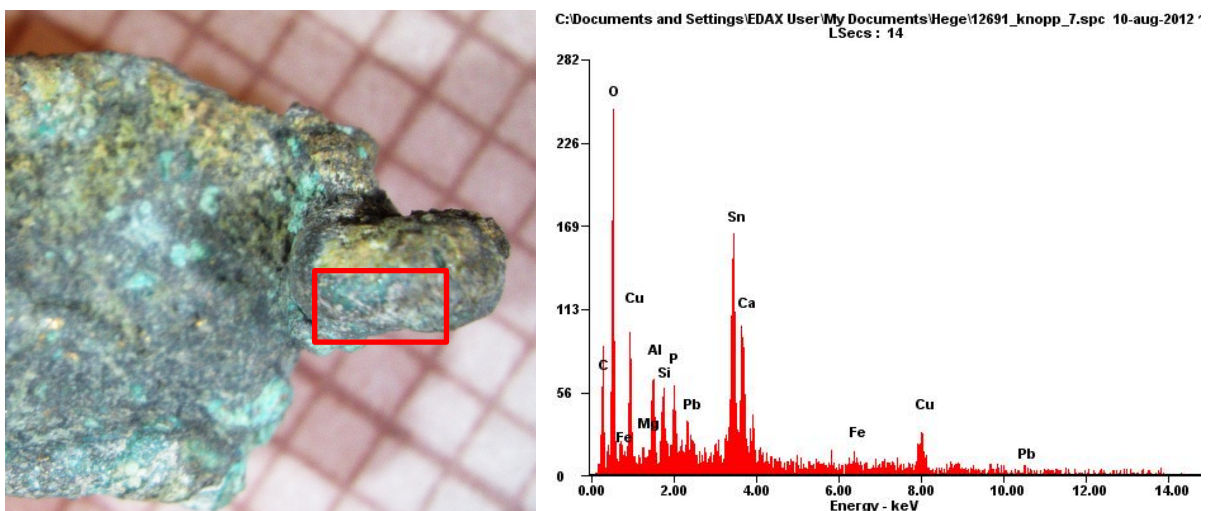
tinn. Det er usikkert om dette er restar av fortinning eller resultat av bronsekorrosjon (jf. Constantinides *et al.* 2002).

**Figur 8 a og b** Fnr 10, samankrølla blikkplate med ein 'knopp' i eine enden og sølvgrå flekker på overflata: a) Firkant viser analysert område, b) Resultat av elementanalyse: Kopar (Cu) og bly (Pb) men mest tinn (Sn).

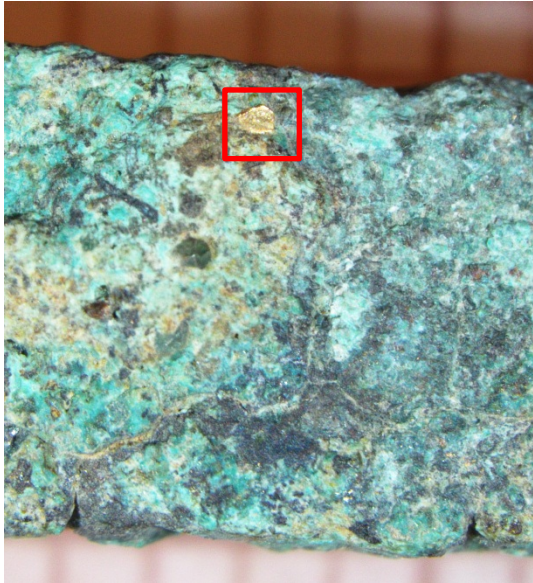
Dei gullfarga flekkene på den moglege nålefoten viste seg å vere kopar. Dette kan kome av utfelling av metallet under korrosjonsprosessar.

9) Gull-farga flak og flekker viste seg ved analyse å vere rein kopar.

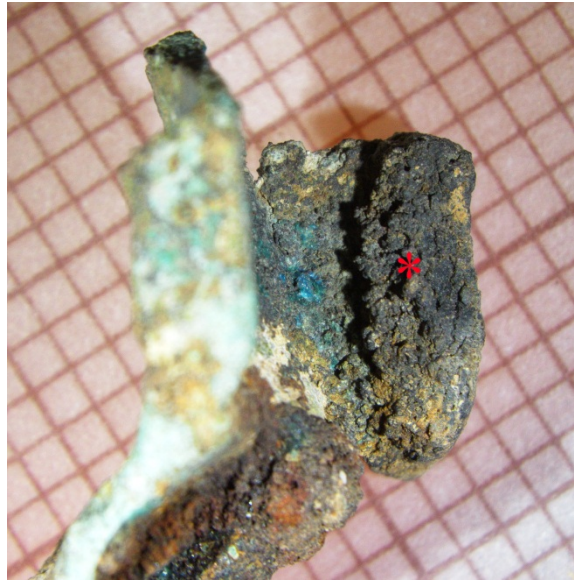
10) Bøylenålfragment med mogleg forkola organisk materiale (rød asterisk).

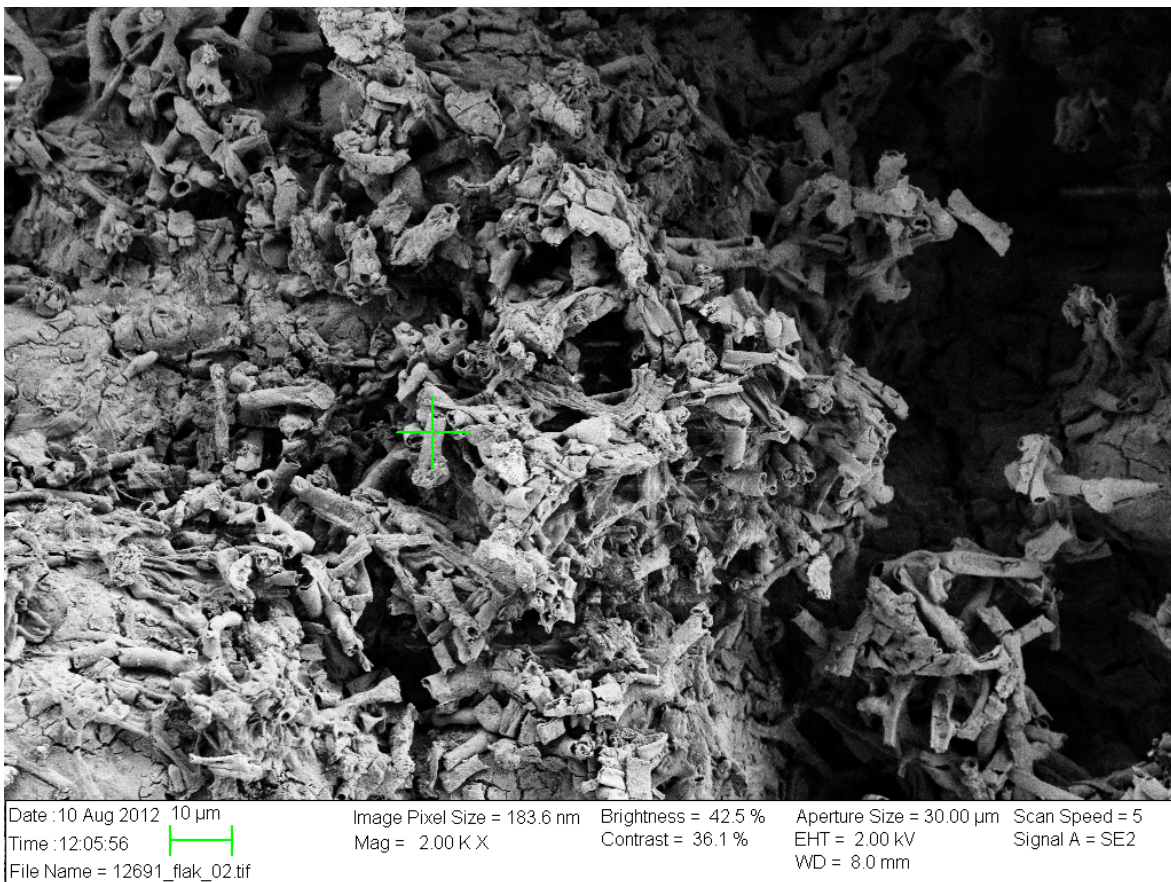
Delar av det lysbrune, fiberaktige materiale som fanst på overflata av somme av fragmenta frå preparatet kan vere soppvekst (og/eller plantemateriale). SEM-foto av eit korrosjonsflak med dette materialet viser at materialet består av 10-20 mikron lange sylindrar, nokre få mikron i diameter (Figur 10 i Vedlegg).

**Figur 10** SEM-foto av korrosjonsflak med lysbrunt, fiberaktig materiale på korrosjonsflak, Fnr. 10. Forstørring om lag x2000. Ein ser tubeaktige strukturar, kanskje frå sopp eller plantemateriale.
