Undersøkelse av tildekking av dypvannsdeponiet ved Malmøy- kalven med Sedimentprofilkamera

Tittel Undersøkelse av tildekking av dypvannsdeponiet ved Malmøykalven med Sedimentprofilkamera	Løpenr. (for bestilling) 5775-2009	Dato 31-03-2009
	Prosjektnr. Undernr. O-28477 O-28478	Sider Pris 17
Forfatter(e) Hans C Nilsson Morten Schaanning	Fagområde Miljøgifter i Marin miljø	Distribusjon Fri
	Geografisk område Indre Oslofjord	Trykket CopyCat AS

Oppdragsgiver(e) Norges Geotekniske Institutt (NGI)	Oppdragsreferanse Arne Pettersen og Espen Eek
--	---

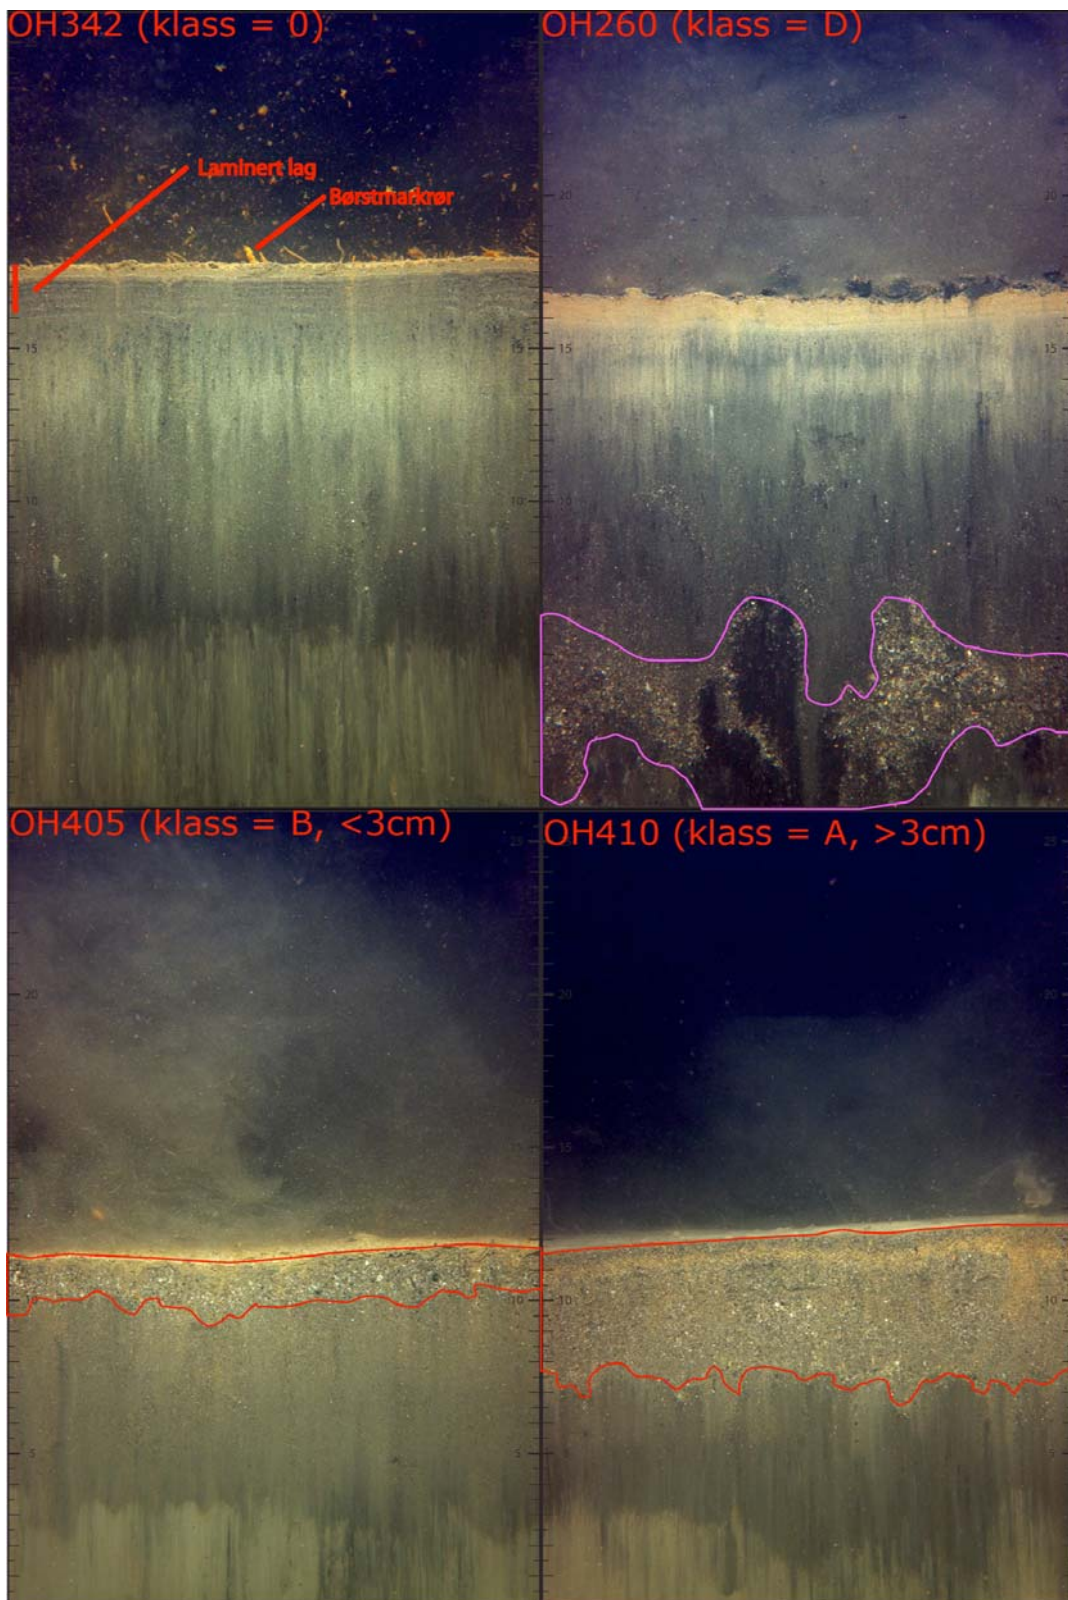
- A = tildekking av dekkmasser ≥ 3 cm
- B = tildekking av dekkmasser < 3 cm
- D = dekkmasser overdekket med mer finkornige sediment
- 0 = dekkmasser ikke observert

Figur 3. Sedimentprofilbilder fra 4 stasjoner representative for de forskjellige klassene (A, B, D og 0, se tekst). Rød og rosa markering viser utbredelsen av tildekkingsmateriale. I bildet fra stasjon uten tildekkingsmateriale (klasse 0) vises laminering nær sedimentoverflaten og børstmarkrør. Langs sidene på hvert bilde vises en cm-skala (2 streker = 1 cm).

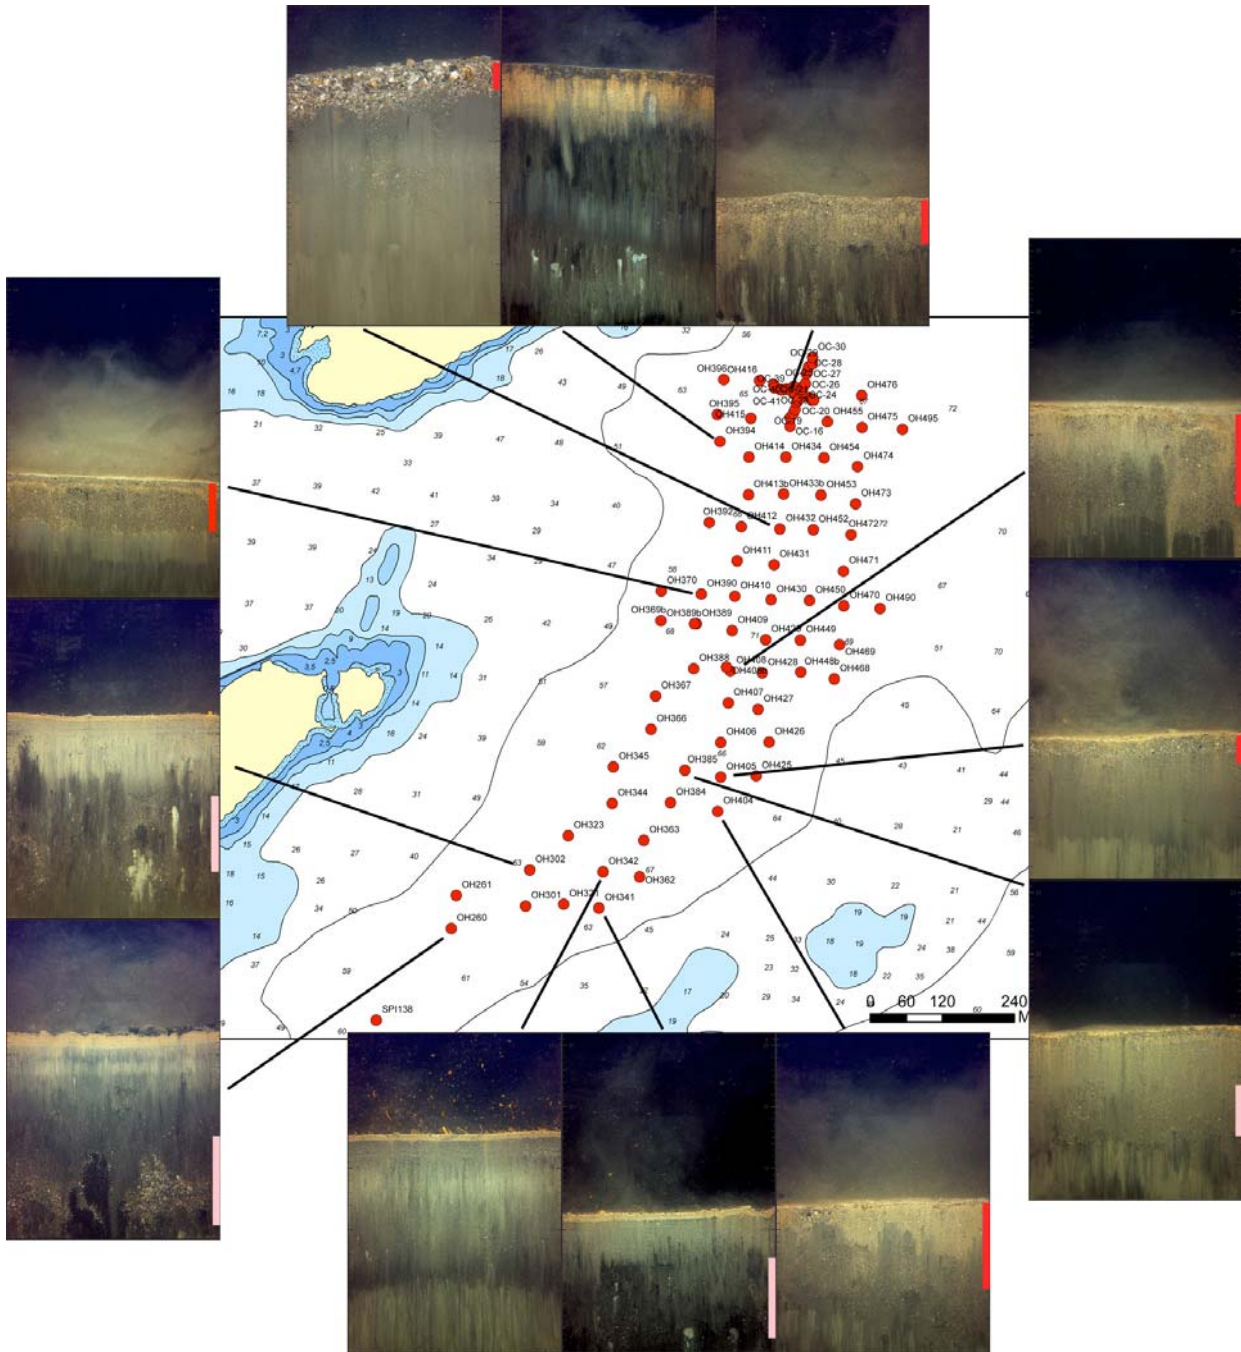
Figur 4. Sedimentprofilbilder fra utvalgte stasjoner. Røde streker markerer dekklagets tykkelse på klasse A- eller B-stasjoner. Rosa streker markerer tykkelse av overdekket dekklag på klasse D stasjoner. På bilder uten markering ble det ikke observert spor av tildekkingsmasser (klasse 0).

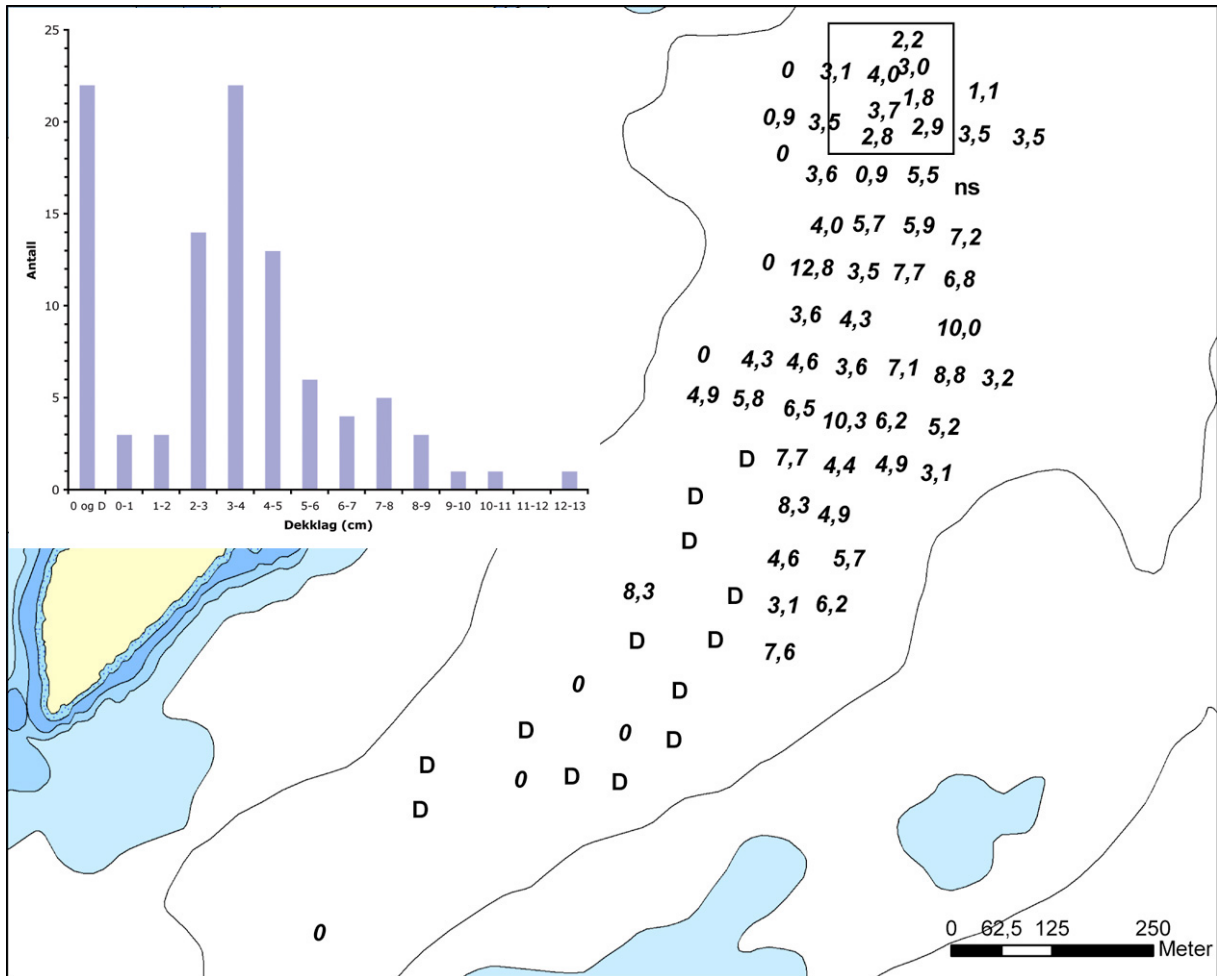
Figur 7 viser at tykkelsen på observert dekklag (klasse A og B) i hele undersøkelsesområdet varierte mellom 0,9 og 12,8 cm. Tildekkingslaget var i gjennomsnitt 3,4 cm tykt i hele det undersøkte området og 4,4 cm tykt i de områder som ble klassifisert som tildekket i henhold til klasse A og B. Histogrammet innfelt i **Figur 7** viser frekvensen av de forskjellige tildekkingsstykkelsene.

Figur 7. Tildekkingslagets tykkelse i cm. **0** = ingen observasjon av tildekkingsmateriale, **D** er dekkmasser overdekket med finkornt sediment, **ns** = ingen penetrasjon. Firkanten øverst på kartet angir området for den finskalige (6 m) undersøkelsen i regi av Opticap (**Figur 8**).

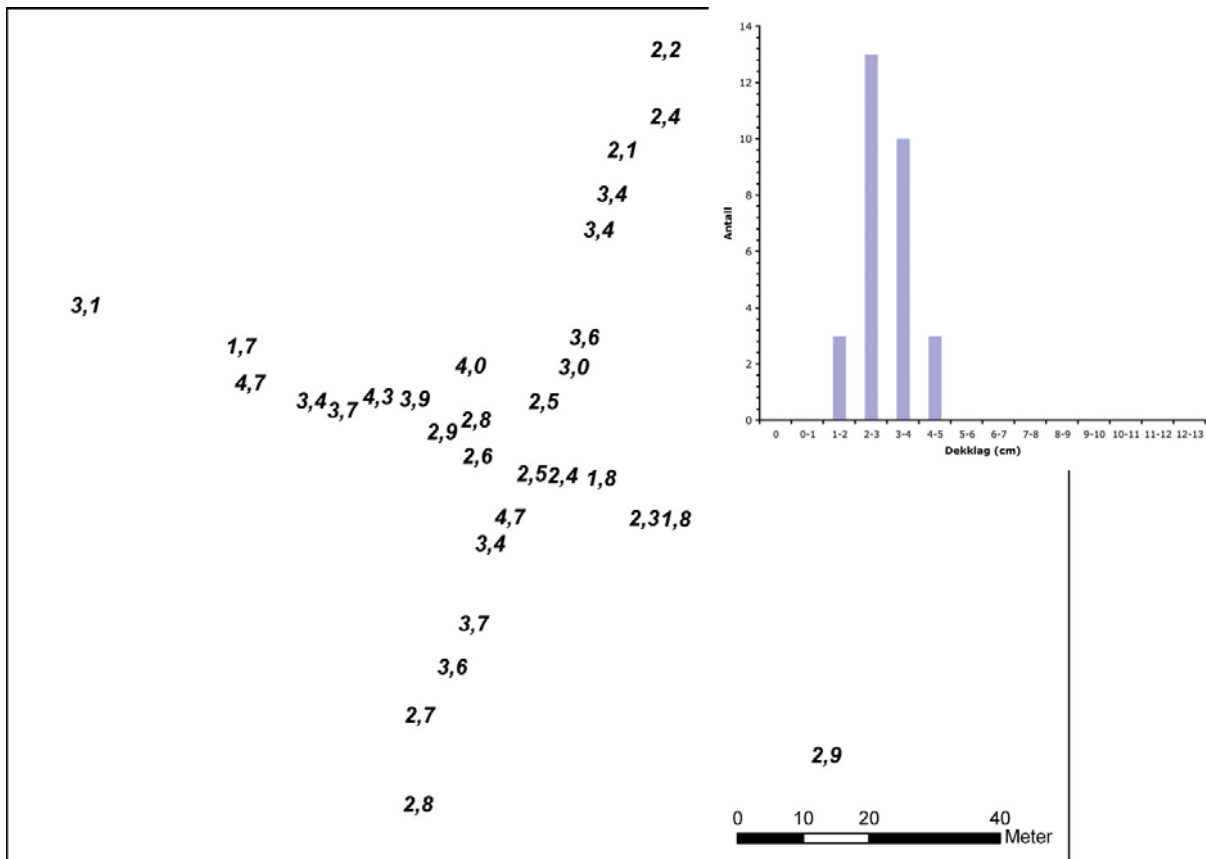
Målsettingen med denne delen av undersøkelsen var å undersøke hvor jevnt dekklaget er i et avgrenset område der massene er lagt ut fra en og samme leker. Dette ble gjort ved å ta bilder med kort avstand langs to kryssende transekter i et område der massene fra den valgte lekeren var lagt ut. Resultatene er vist i **tabell 1** (OC-stasjoner) og **figur 8**. Av totalt 29 stasjoner ble 13 klassifisert som A (dekklag \geq 3cm) og 16 klassifisert som B (dekklag $<$ 3 cm). Histogrammet innfelt i figur 8 viser at 23 stasjoner hadde dekklag mellom 2 og 4 cm. Minimum tykkelse var 1,7 cm og maksimum tykkelse var 4,7 cm. Det var heller ingen klare gradienter verken i Nord-Sør eller i Øst-Vest retningen. Variasjonen langs de to transektene syntes å være tilfeldig og ikke vesentlig større enn usikkerheten i målemetoden.

Figur 8. Tildekkingslagets tykkelse (cm) i undersøkelsesområdet for Opticap-prosjektet. Histogrammet viser frekvensen av de forskjellige tykkelsene av tildekkingsmateriale.

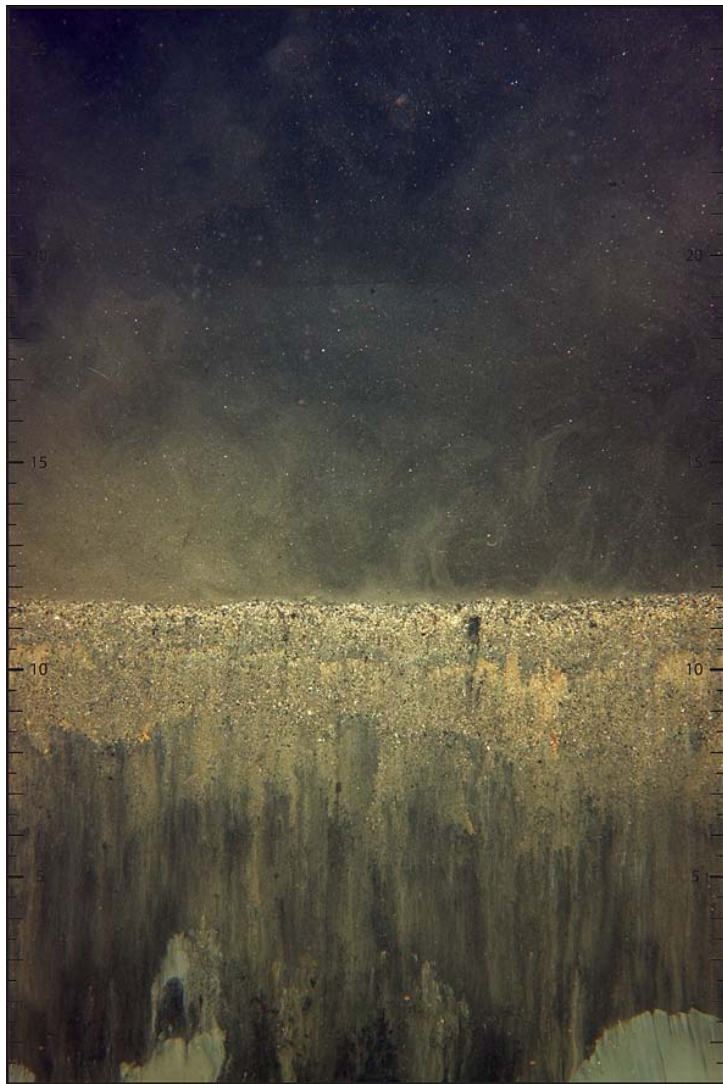
OC-17 SPI Malmøykalven NGI Opticap

Visit ID 1818 Date 2009-01-09 Station OC-17 Cap class
 Latitude 59,86824 Longitude 10,73162 Depth (m) 67 B

Penetration depth (cm)	11,5	Cap crest (cm)	0,0
Sediment roughness (cm)	0,0	Cap area (cm ²)	46,0
SPI weight	SPI 26 kg	Cap thickness (cm)	2,7

Color sediment layer 1 Sort
 Color sediment layer 2 Lysgrå

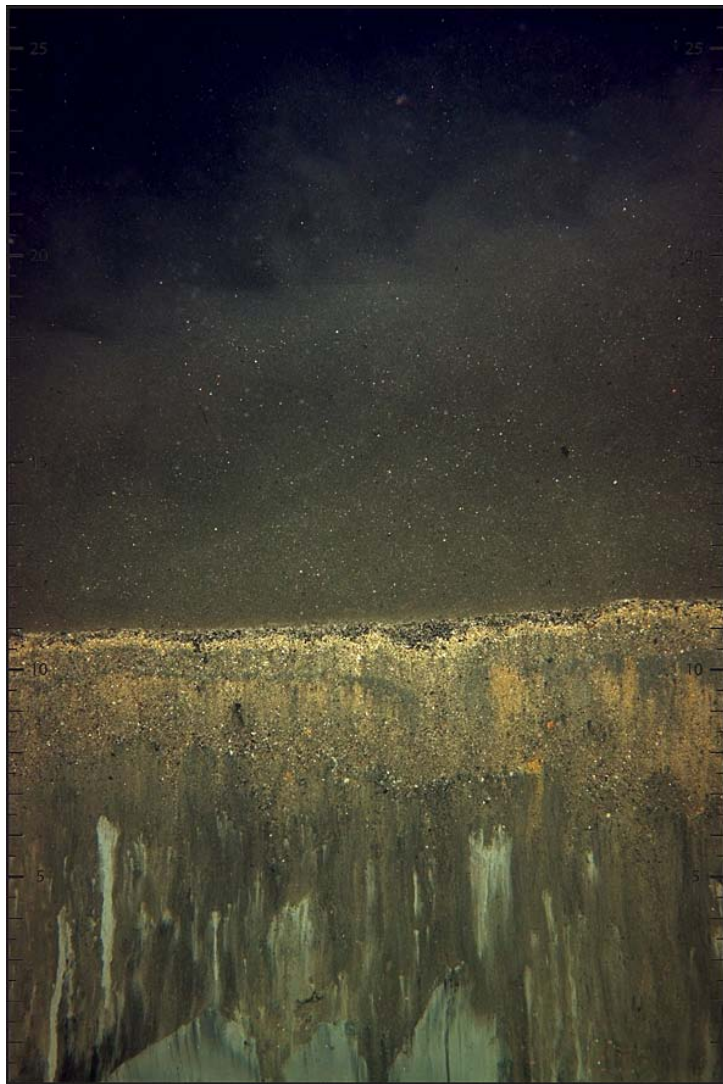
OC-19 SPI Malmøykalven NGI Opticap

Visit ID 1820 Date 2009-01-09 Station OC-19 Cap class
 Latitude 59,86837 Longitude 10,73175 Depth (m) 67 A

Penetration depth (cm)	11,0	Cap crest (cm)	0,0
Sediment roughness (cm)	0,0	Cap area (cm ²)	64,0
SPI weight	SPI 26 kg	Cap thickness (cm)	3,7

Color sediment layer 1 Mørkgrå
 Color sediment layer 2 Lysgrå
