Driftskontroll av kalkdoseringsanlegg i Mandalsvassdraget Avviksrapport 2011

| Tittel Driftskontroll av kalkdoseringsanlegg i Mandalsvassdraget Avviksrapport 2011 | Løpenr. (for bestilling) 6370 - 2012 | Dato 14.5.2012. |

Avviksrapport 2011

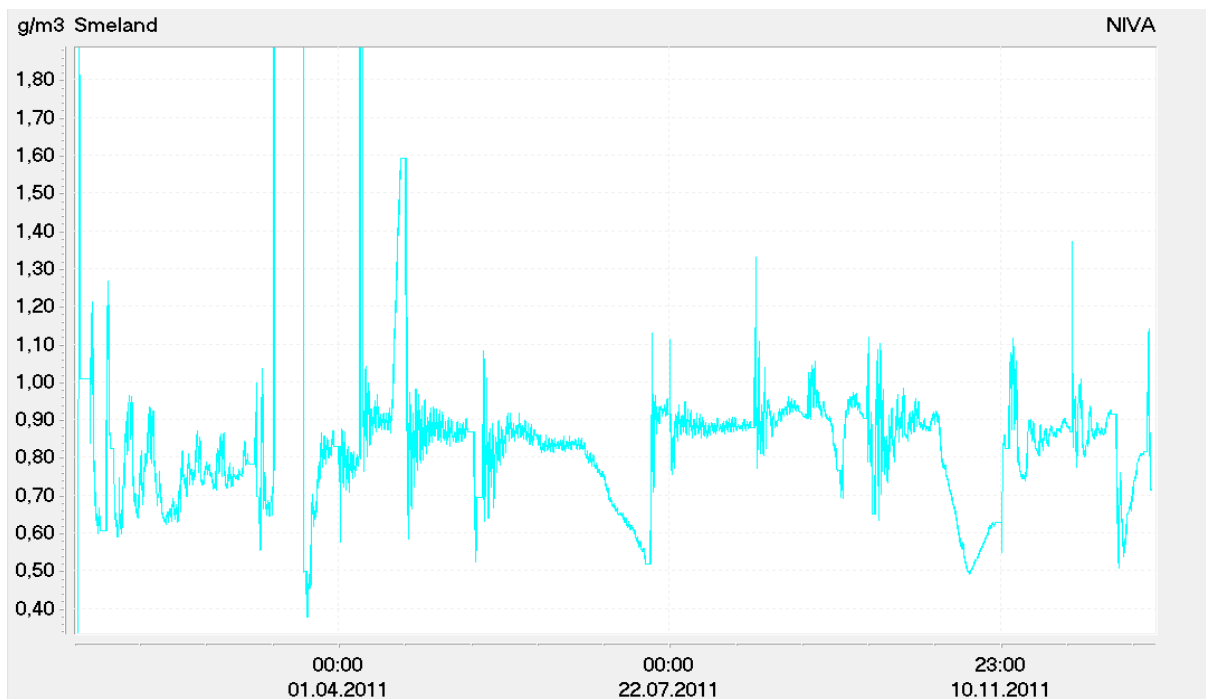
Den gjennomsnittlige doseringen uttrykt som langtidsdose viser at doseringen var gjennomgående noe lav eller i området rundt doseålet (1 g/m³) (**Figur 2**). Et unntak var tre dager fra 19. april da PLS-dosen var 5 g/m³ (**Figur 3**).

Figur 2. Langtidsdosen fra Smeland doseringsanlegg i hele 2011. Det ble gjennomgående dosert noe lave doser i forhold til dose målet.

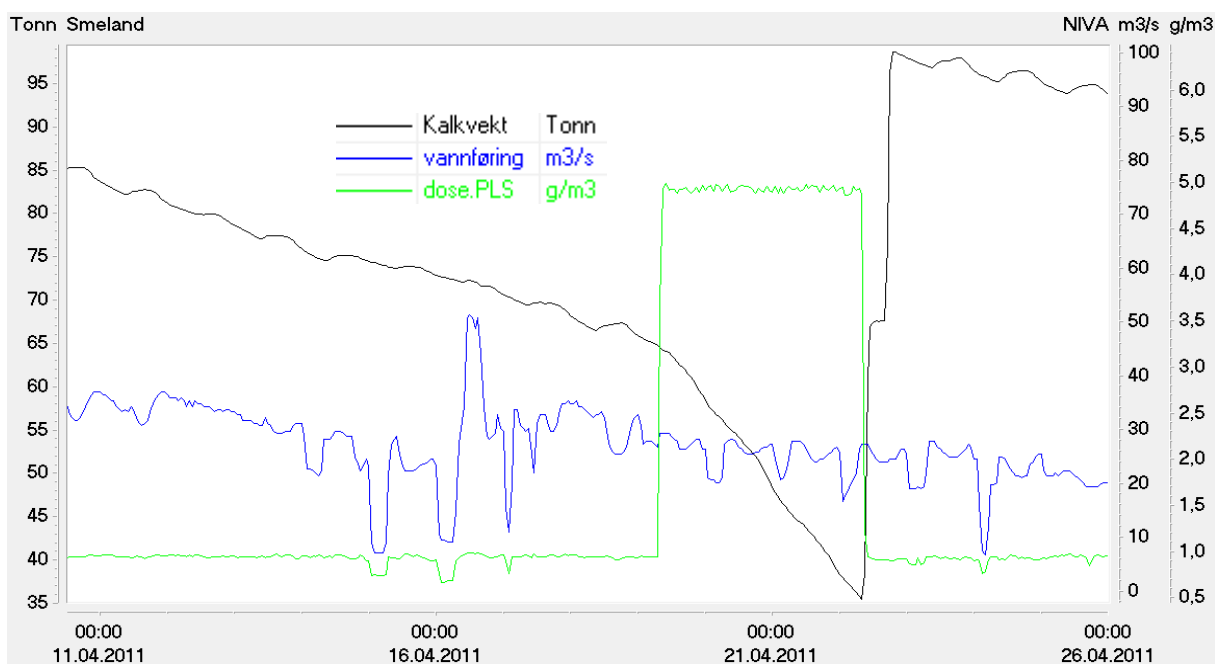
Figur 3. Kalkvekt, vannføring og PLS-dose ved Smeland doseringsanlegg i deler av april 2011. Det var innstilt for høy PLS-dose på tre dager. Dette førte til at det ble dosert 20 tonn for mye kalk.

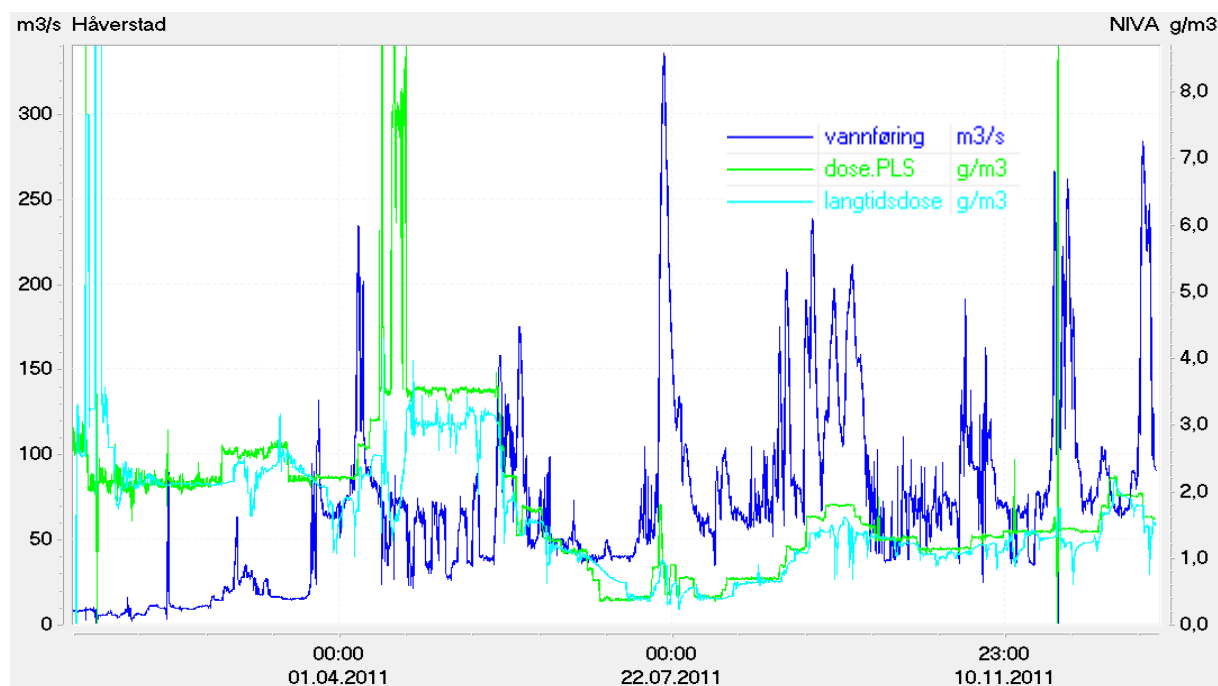
Dosene som ble levert fra anlegget varierte gjennom rapporteringsperioden. Året begynte med doser omkring 2-2,5 g/m³. Fra slutten av april til slutten av mai ble dosene øket til ca. 3 g/m³ for så igjen å avta suksessivt til et lavmål på 0,5 g/m³ i juli og august. Dosene økte igjen om høsten. Flomvannet i september ble dosert til konsentrasjoner omkring 1,5 g/m³. Utover høsten varierte dosene omkring 1-1,5 g/m³. Sent i desember ble det dosert noe kraftigere (2g/m³) (**Figur 4**)

Figur 4. Vannføring, PLS-dose og langtidsdose ved Håverstad doseringsanlegg i 2011. Doseringsproblemene i april vises ved høye PLS-doser, mens den reelle doseringen vist ved langtidsdosen gikk ned.

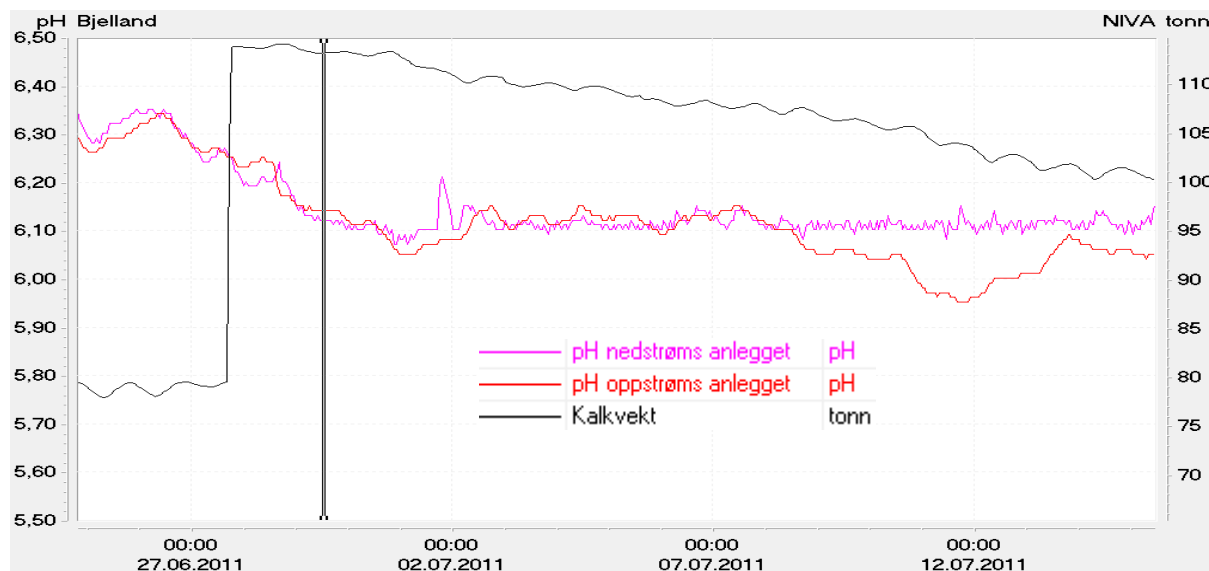
Figur 5. pH oppstrøms og nedstrøms anlegget sammen med kalkvekten ved Bjelland doseringsanlegg i månedsskiftet juni-juli 2011. Perioden begynner uten kalkdosering. Så startet kalkingen, markert med vertikal linje. Dette påvirket ikke pH nedstrøms anlegget før etter 9 dagers kalking. Dosen var hele tiden ca. $0,2 \text{ g/m}^3$.

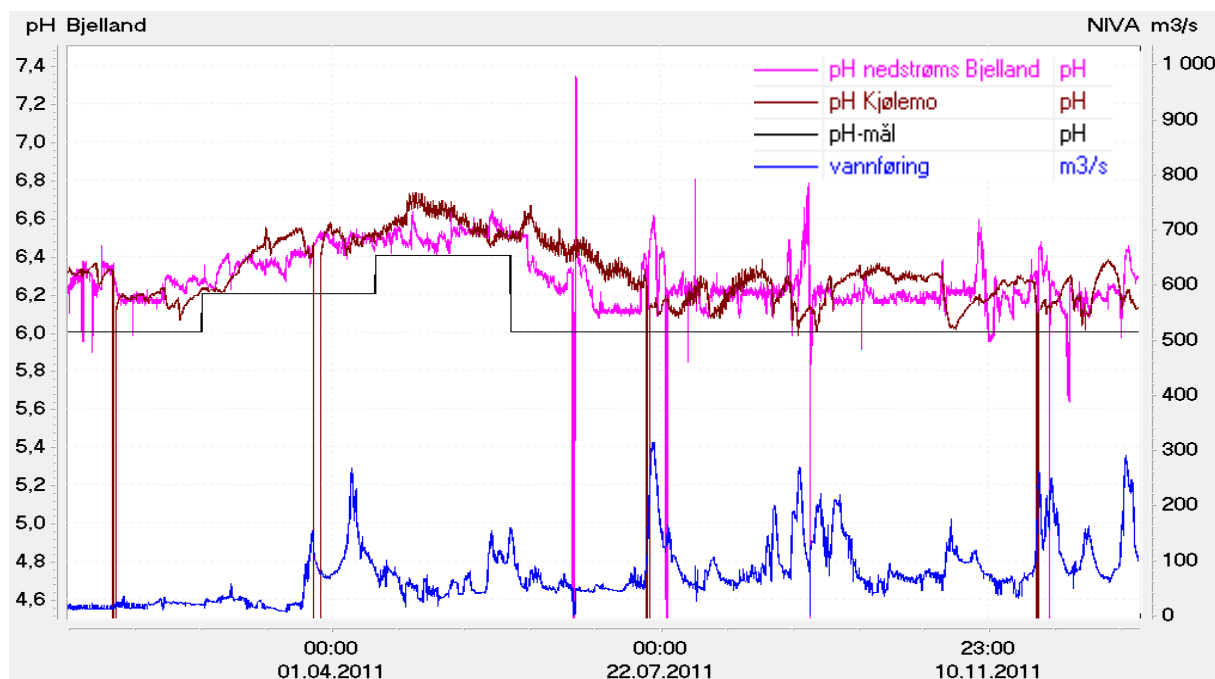
Det var ikke registrert tilfeller der pH i lakseførende strekning av elva ble målt lavere enn pH-målet for elva. Kurver som viser pH-utviklingen gjennom året sammenholdt med vannføringen er gjengitt i **Figur 6**.

Figur 6. pH i lakseførende strekning av Mandalselva ved Bjelland og Kjølemo sammen med vannføring ved Bjelland. pH-målene for elva er også inntegnet. Figuren viser at målene ble opprettholdt i hele perioden. De vertikale linjene er ikke reelle, men oppstår ved signalforstyrrelser eller bortfall av signal. pH-dropp til pH 5,65 den 7. desember er heller ikke reell. Verdiene var effekter av kalibreringsrutinen som benyttes.

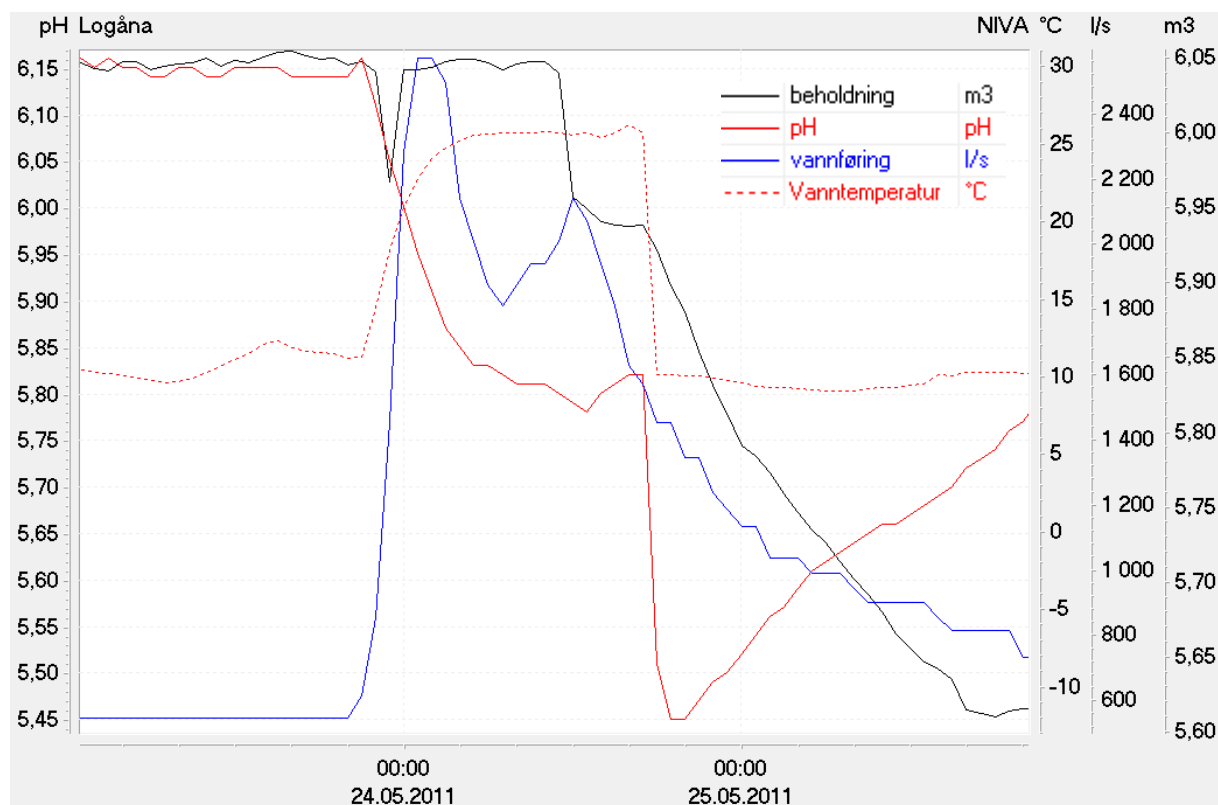
Figur 7 viser et tilfelle der doseringen kom i gang 17 timer for sent på grunn av stillstanden i målekyvetta 23. mai. Stillstanden oppsto i starten av en flom med surt vann som dermed ikke ble behandlet slik den skulle.

Figur 7. pH, vanntemperatur, beholdning og vannføring ved Logåna doseringsanlegg i deler av mai 2011. Figuren viser hvordan vann med lavere pH i økende flom ikke ble dosert fordi pH ble registrert feil. Årsaken var stillstand i målekyvetta. Dette vises ved unaturlig høy vanntemperatur.

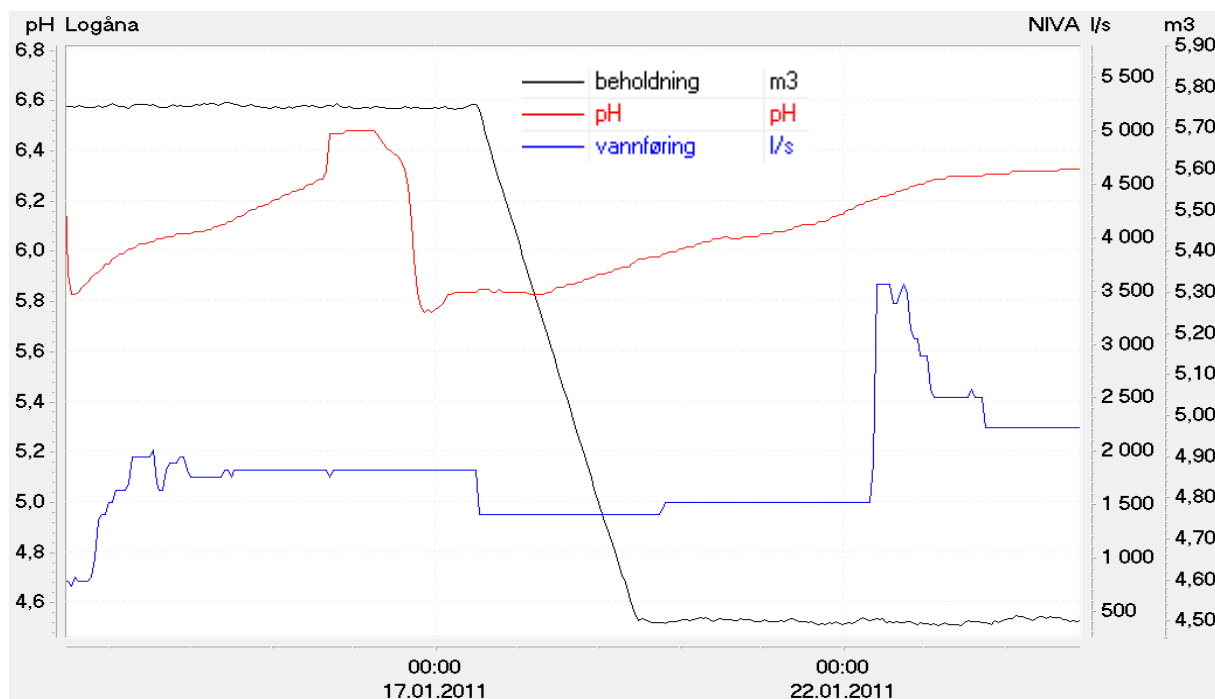
17. januar ble det dosert 1,25 m³ vannglass da behovet var minimalt (**Figur 8**). Feil innstilling på manuell dosering var årsaken til forholdet.

Figur 8. pH, beholdning og vannføring ved Logåna doseringsanlegg i januar 2011. pH ble noe lav, og vannføringen var moderat. Likevel ble det dosert relativt mye vannglass fra anlegget. Dosen var 5 ml/m³, nesten 10 ganger mer enn behovet.

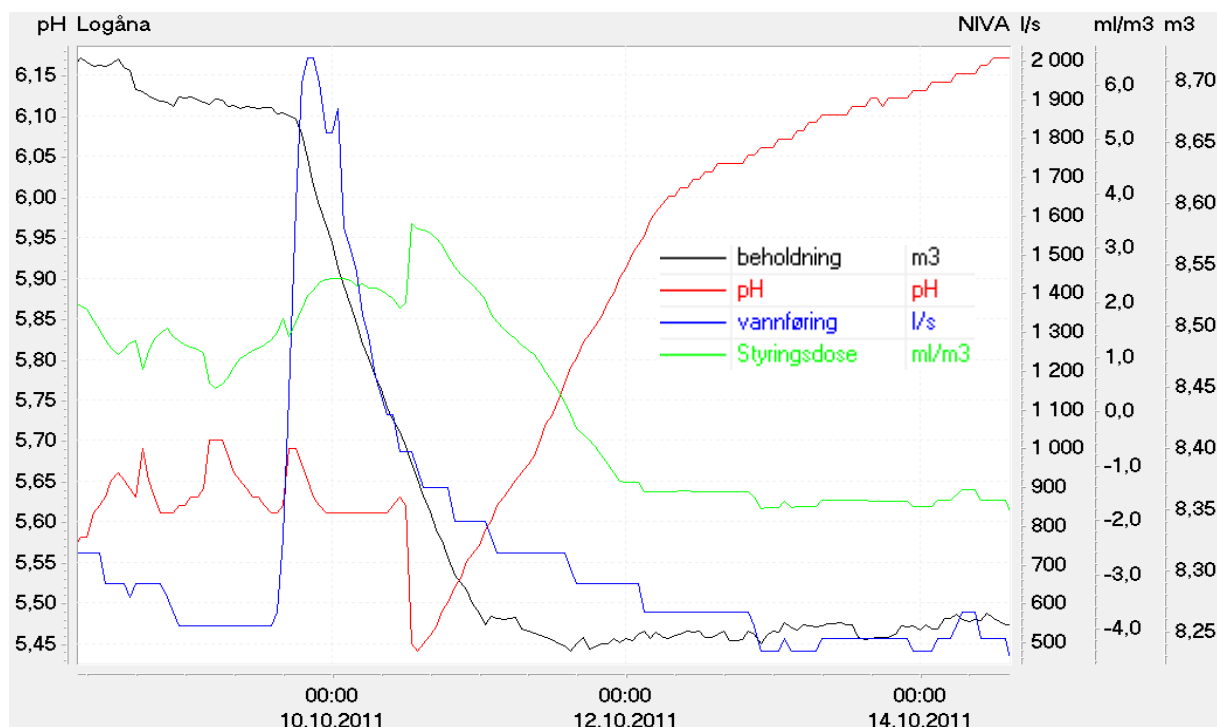
11. oktober var det lite vann i elva, men ganske surt vann. Da stoppet doseringen for tidlig. Dette har sammenheng med lavt doseringsbehov selv om dosene som skulle tilføres var nokså høye (opp mot 2 ml/m³). Ved lavt doseringsbehov ble grensegangen mellom stillstand og minimal bevegelse i pumpa ustabil (**Figur 9**).

Figur 9. pH, beholdning, styringsdose og vannføring ved Logåna doseringsanlegg i oktober 2011. Figuren viser en for tidlig avslutning av doseringsperioden. Doseringen ble avsluttet allerede ved pH 5,6.

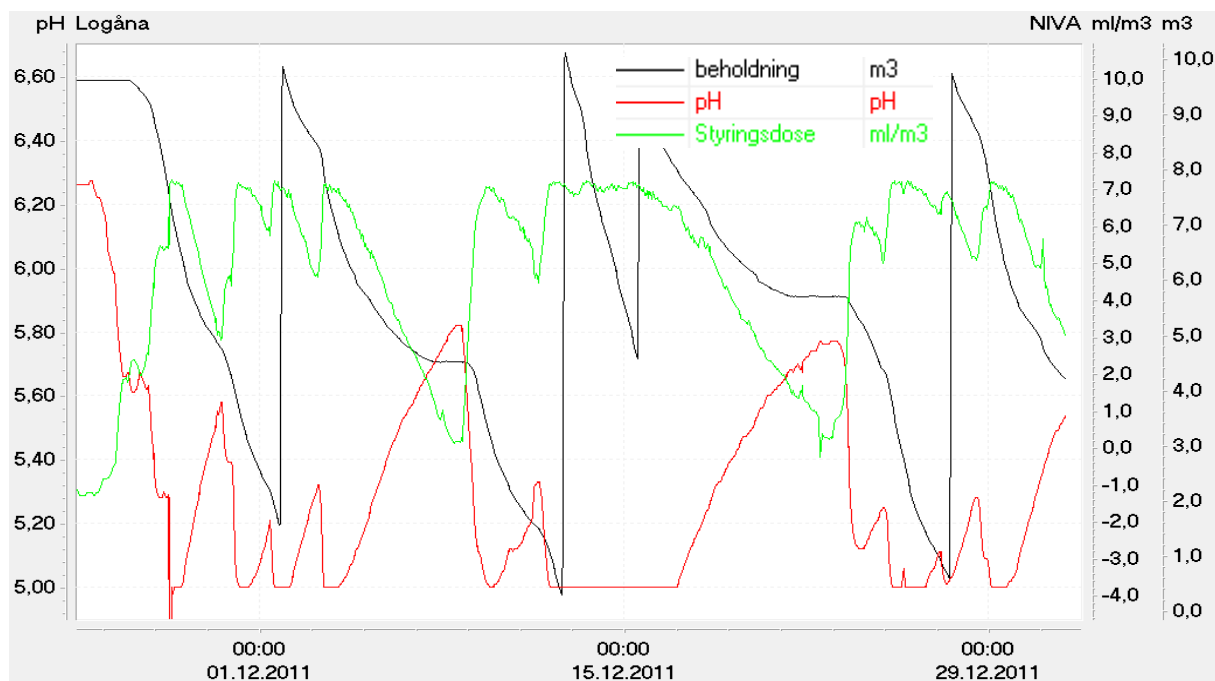
Fra 26. november begynte en periode med svært surt flomvann. Denne perioden varte helt ut året. Det ble da nesten kontinuerlig dosert vannglass fra anlegget (**Figur 10**).

Figur 10. pH, beholdning og styringsdose ved Logåna doseringsanlegg i desember 2011. Denne perioden var preget av mye og meget surt vann. Dette førte til nærmest kontinuerlig dosering fra anlegget i hele desember.

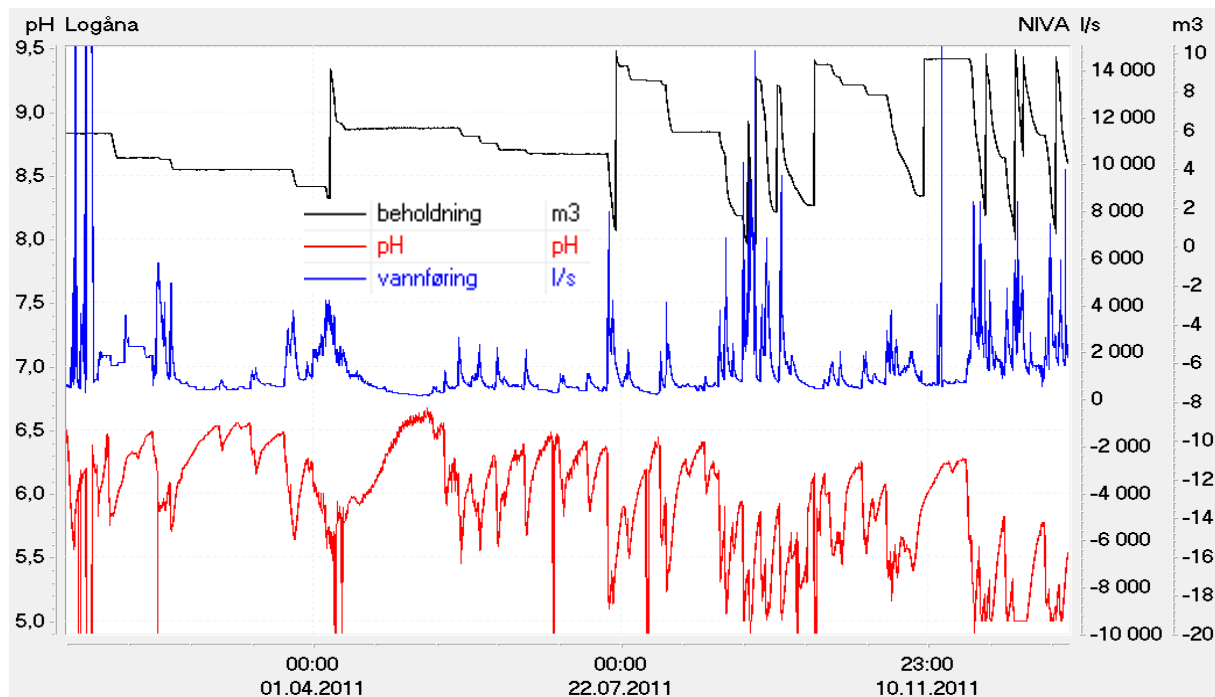
Figur 11. pH, beholdning og vannføring ved Logåna doseringsanlegg i hele 2011. To perioder ble preget av mye vannglassdosering. Det var september og desember. Legg også merke til lavere pH utover året.
