**UNIVERSIDAD NACIONAL DE INGENIERÍA**  
**FACULTAD DE ARQUITECTURA**

MONOGRAFÍA PARA OPTAR AL TÍTULO DE  
ARQUITECTO:

**PLAN DE REHABILITACIÓN DEL EDIFICIO “EDGAR TALENO VÉLEZ” DEL INSTITUTO TECNOLÓGICO NACIONAL EN EL MUNICIPIO DE GRANADA,  
NICARAGUA.**

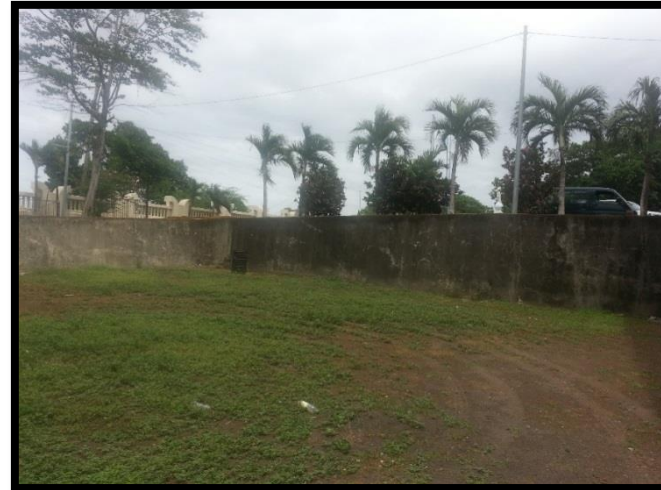
Figura 31 Humedad capilar en muro de contención a causa de la ascensión del agua. Recuperado de Archivos Fotográficos Propios, 2015.

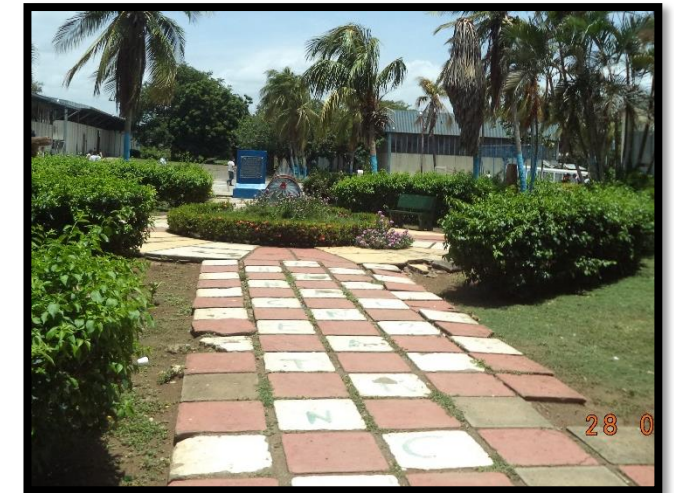
Figura 35 Desprendimiento de baldosa Recuperado de Archivos Fotográficos Propios, 2015.

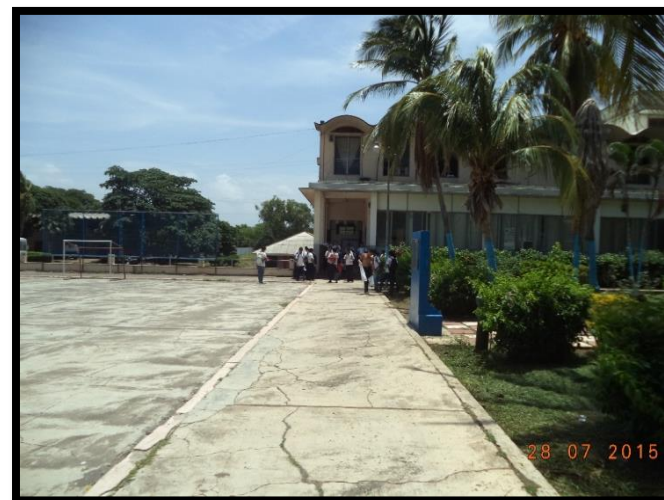
Figura 33 Grietas en Andén por esfuerzo rasante. Recuperado de Archivos Fotográficos Propios, 2015.

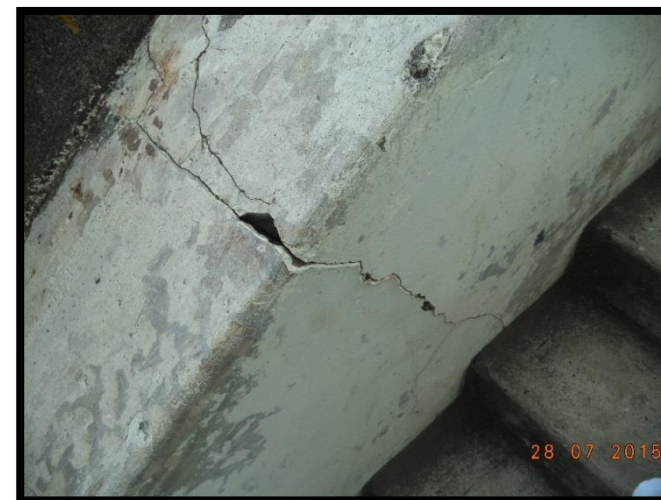
Figura 34 Grietas en pasamanos de escaleras a causa de acciones mecánicas externas. Recuperado de Archivos Fotográficos Propios, 2015.

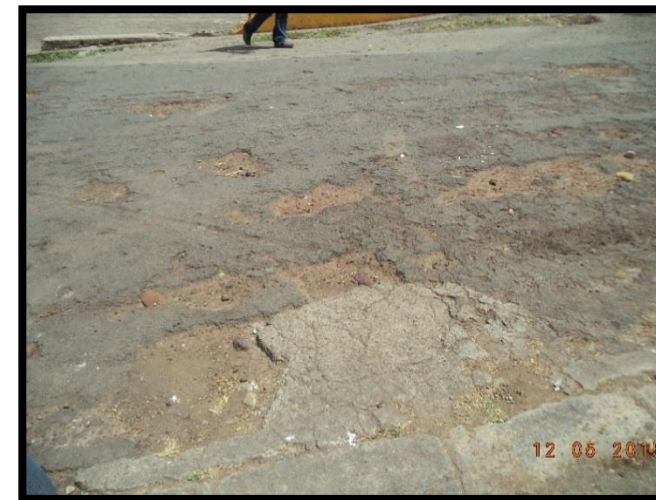
Figura 38 Erosión de asfalto en calle principal a causa de abrasión. Recuperado de Archivos Fotográficos Propios, 2015.

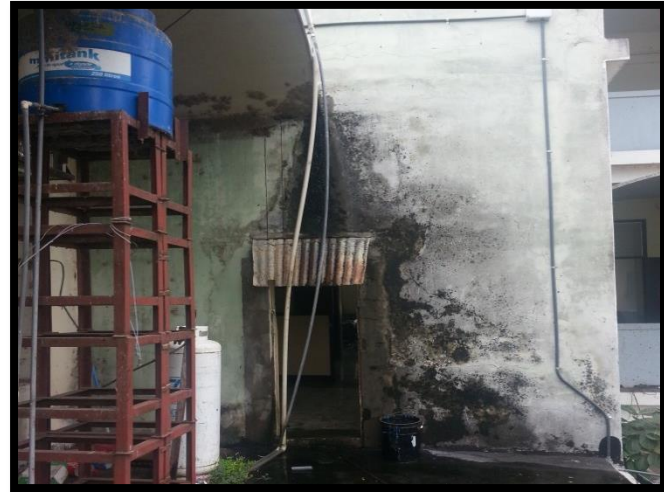
Figura 40 Humedad accidental producida a causa de tuberías rotas fachada este. Recuperado de Archivos Fotográficos Propios, 2015.

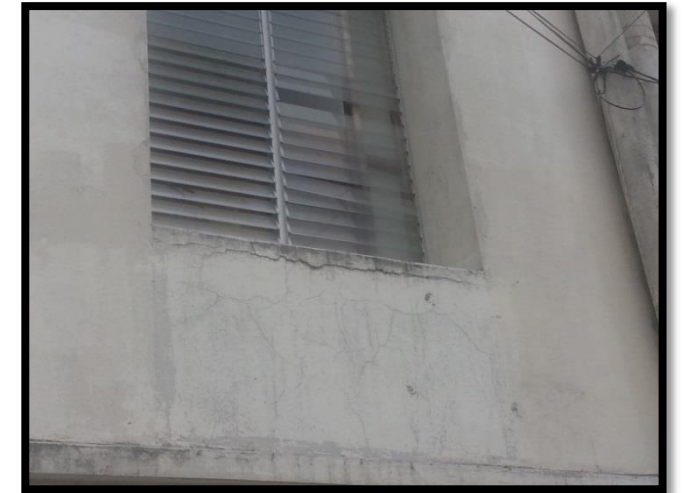
Figura 53 Fisuras por empujes verticales en segundo piso fachada norte. Recuperado de Archivos Fotográficos Propios, 2015.

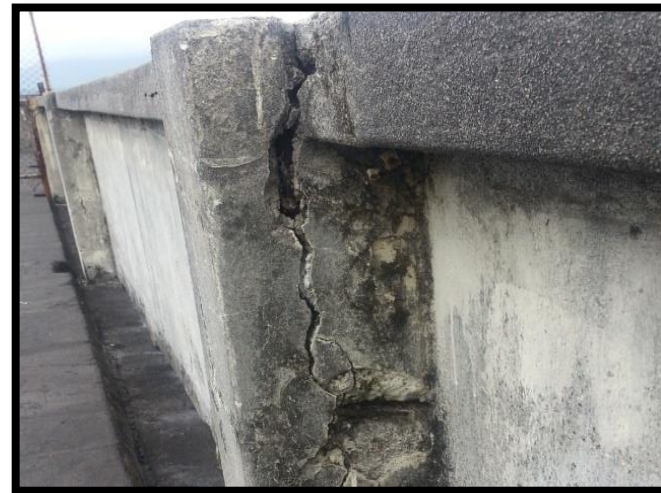
Figura 50 Grieta por expansión del acero. Recuperado de Archivos Fotográficos Propios, 2015.

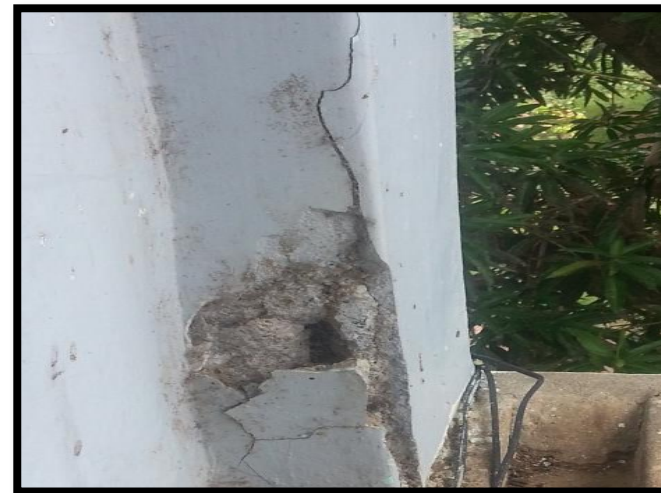
Figura 51 Grieta en columna en la fachada este. Recuperado de Archivos Fotográficos Propios, 2015.

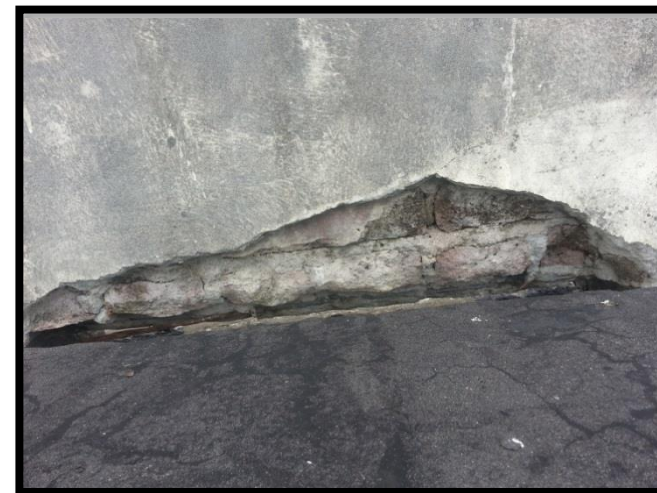
Figura 55 Desprendimiento en pared a causa grieta producida por asiento continuo en la azotea. Recuperado de Archivos Fotográficos Propios, 2015.

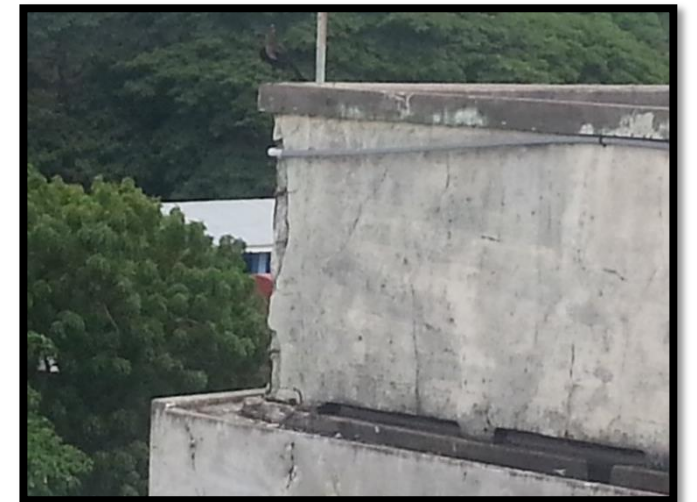
Figura 54 Desprendimiento en cerramiento a causa de una grieta producida por asiento puntual en la fachada sur. Recuperado de Archivos Fotográficos Propios, 2015.

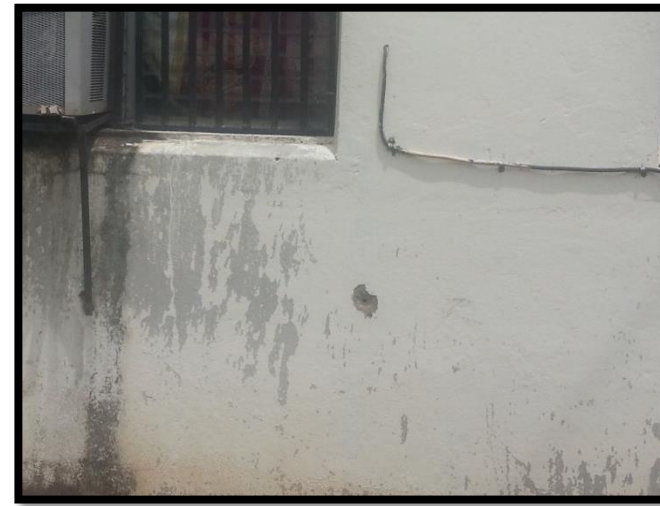
Figura 56 Erosión en paredes de la fachada norte.  
Recuperado de Archivos Fotográficos Propios, 2015.

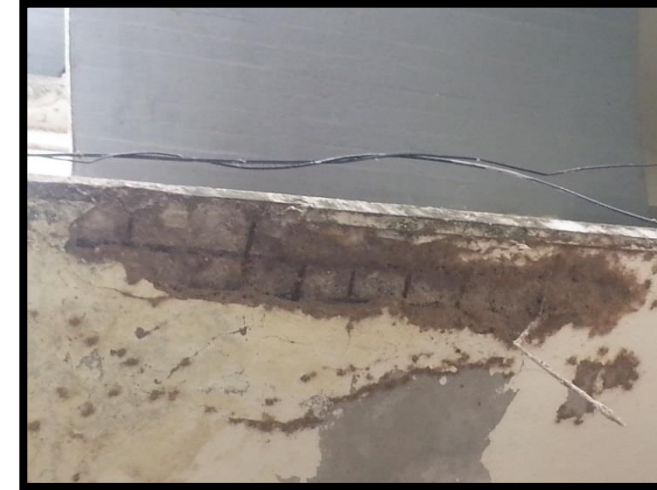
Figura 60 Corrosión de armadura en losa por exposición a la intemperie Fachada sur.  
Recuperado de Archivos Fotográficos Propios, 2015.

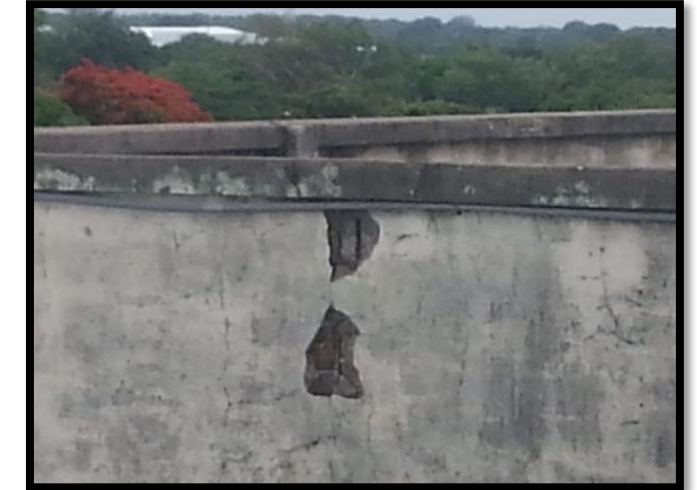
Figura 61 Corrosión de armadura en cerramiento de por exposición a la intemperie Fachada sur.  
Recuperado de Archivos Fotográficos Propios, 2015.

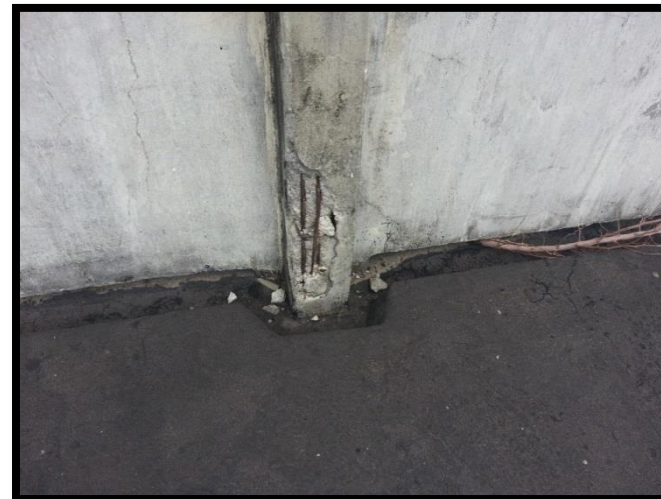
Figura 59 Oxidación en armadura de columna por exposición a la intemperie azotea fachada este.  
Recuperado de Archivos Fotográficos Propios, 2015.

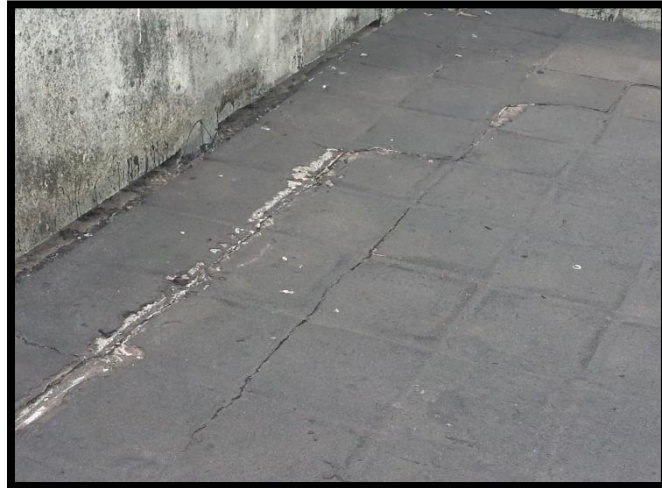
Figura 69 Erosión de juntas en Azotea  
Recuperado de Archivos Fotográficos Propios, 2015.B

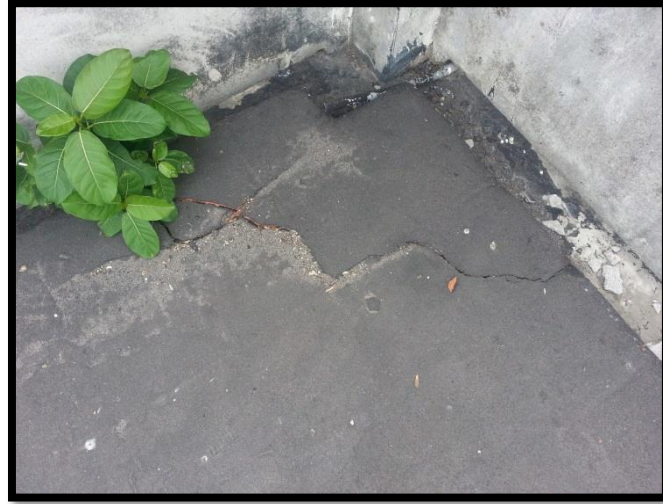
Figura 76 Proliferación de vegetales a causa de la humedad y falta de mantenimiento en azotea.  
Recuperado de Archivos Fotográficos Propios, 2015.

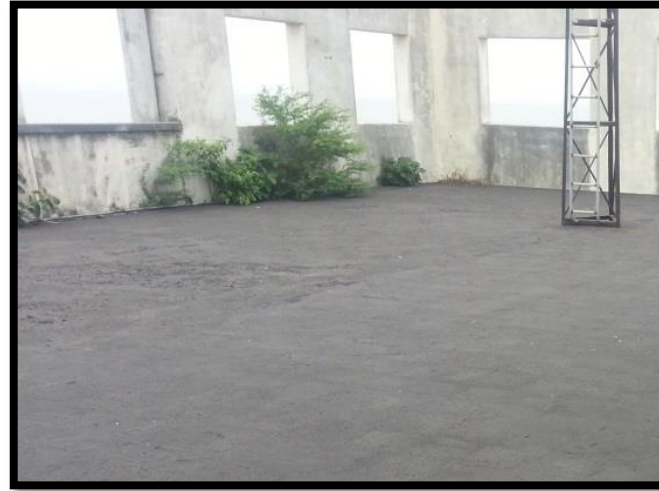
Figura 75 Proliferación de vegetales a causa de la humedad y falta de mantenimiento en azotea.  
Recuperado de Archivos Fotográficos Propios, 2015.

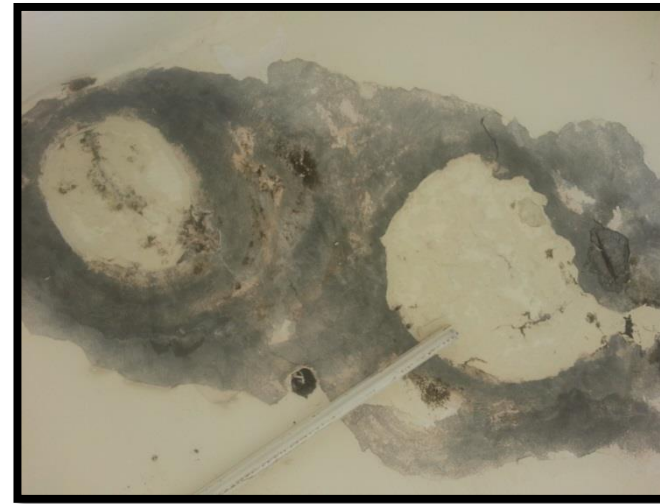
Figura 80 Humedad de filtración en losa del tercer nivel por deficiencia de la impermeabilización.  
Recuperado de Archivos Fotográficos Propios, 2015.

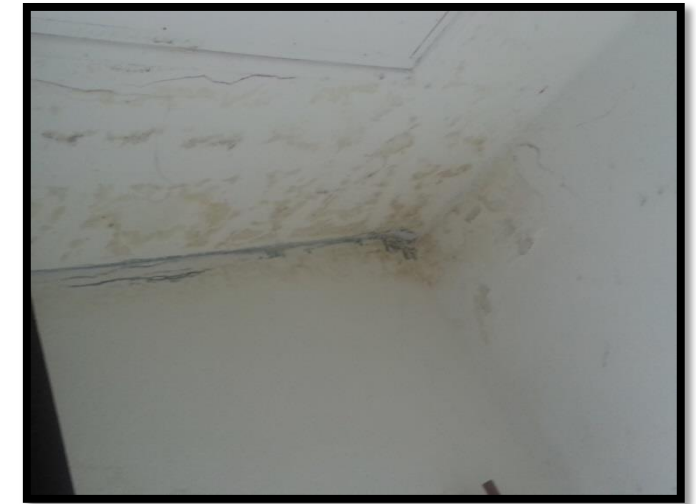
Figura 79 Humedad de filtración en losa del tercer nivel por deficiencia de la impermeabilización.  
Recuperado de Archivos Fotográficos Propios, 2015.

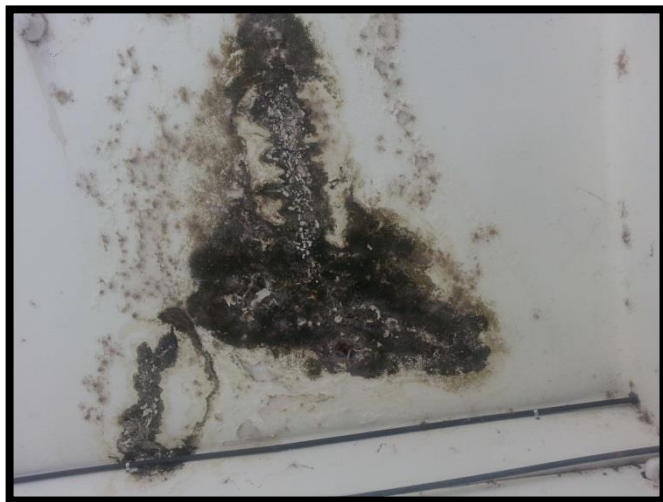
Figura 77 Humedad de filtración en losa por deficiencia de la impermeabilización.  
Recuperado de Archivos Fotográficos Propios, 2015.

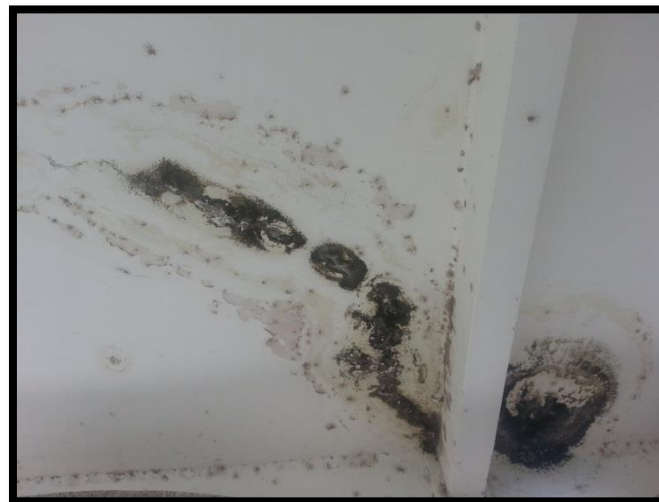
Figura 78 Humedad de filtración en losa por deficiencia de la impermeabilización.  
Recuperado de Archivos Fotográficos Propios, 2015.

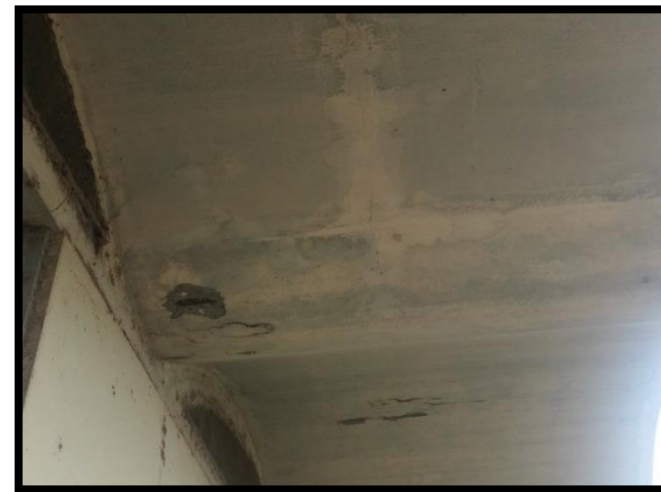
Figura 82 Erosión por humedad de filtración  
Recuperado de Archivos Fotográficos Propios, 2015.

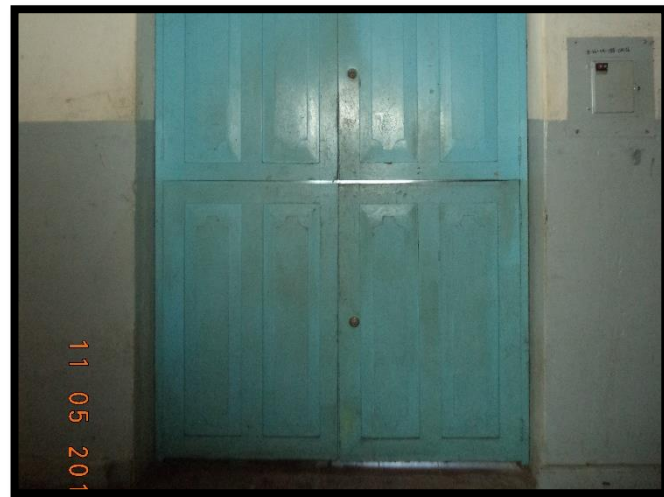
Figura 86: Suciedad por acumulación de grasa y polvo en la puerta de bodega del segundo nivel. Recuperado de Archivos Fotográficos Propios, 2015.

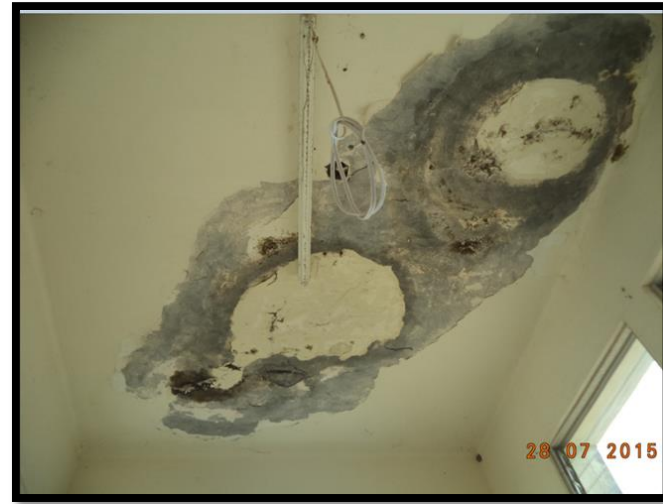
Figura 92: Humedad de filtración por deficiencia de la impermeabilización en losa del tercer nivel. Recuperado de Archivos Fotográficos Propios, 2015.

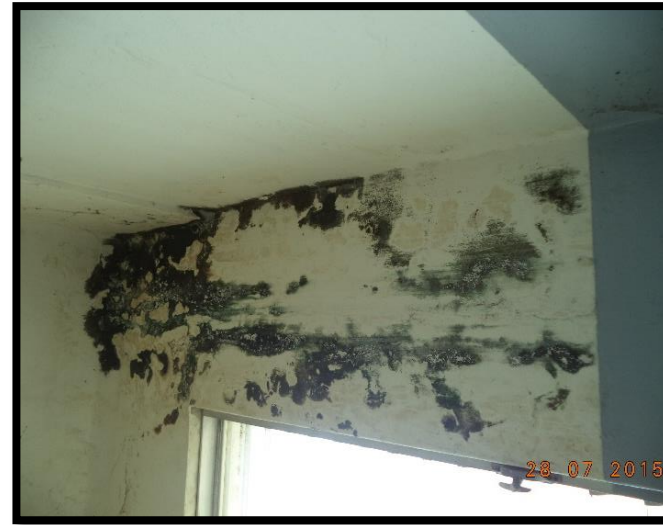
Figura 93: Humedad por filtración en la pared del tercer nivel. Recuperado de Archivos Fotográficos Propios, 2015.

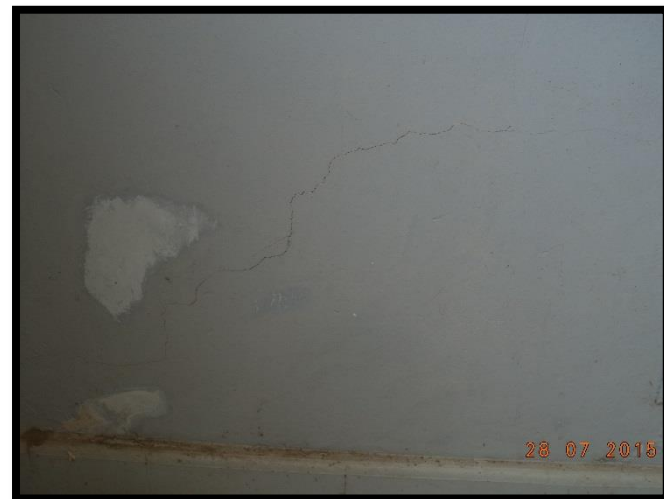
Figura 94: Fisura por asiento continuo en el pasillo del primer nivel. Recuperado de Archivos Fotográficos Propios, 2015.

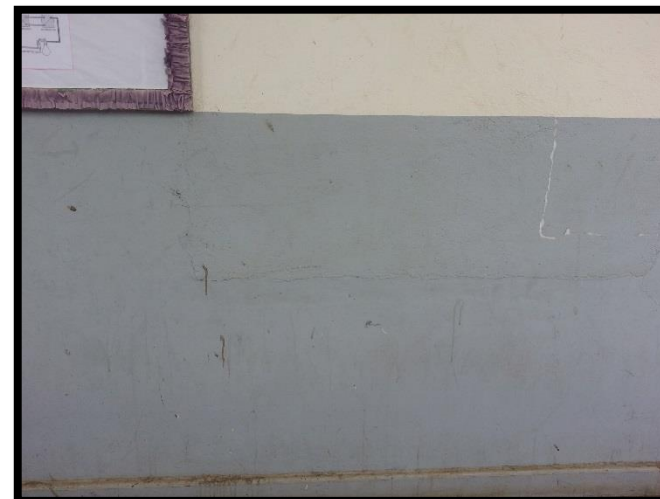
Figura 95: Fisura por flexión debido a acciones verticales en el pasillo del primer nivel. Recuperado de Archivos Fotográficos Propios, 2015.

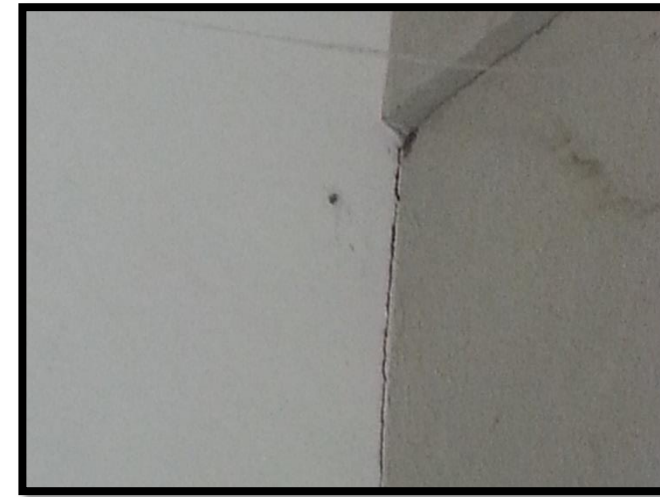
Figura 96: Grieta por discontinuidad constructiva en el taller de bobinado del segundo nivel. Recuperado de Archivos Fotográficos Propios, 2015.

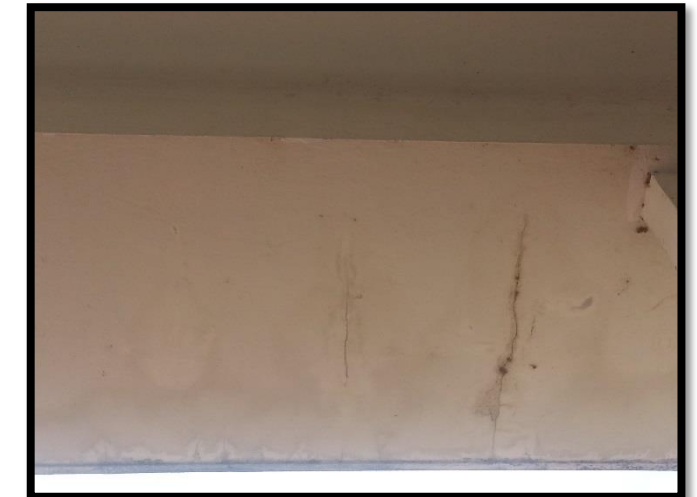
Figura 97: Grieta en marquesina del pasillo del primer nivel. Recuperado de Archivos Fotográficos Propios, 2015.

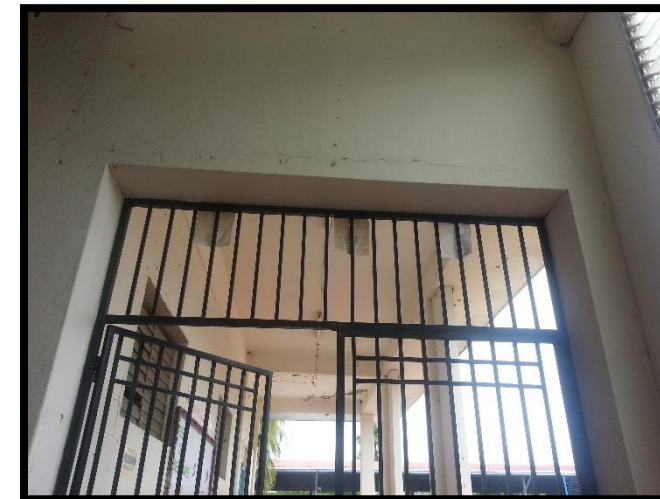
Figura 99: Fisura por empujes verticales en la parte superior del vano de la puerta en el primer nivel. Recuperado de Archivos Fotográficos Propios, 2015.

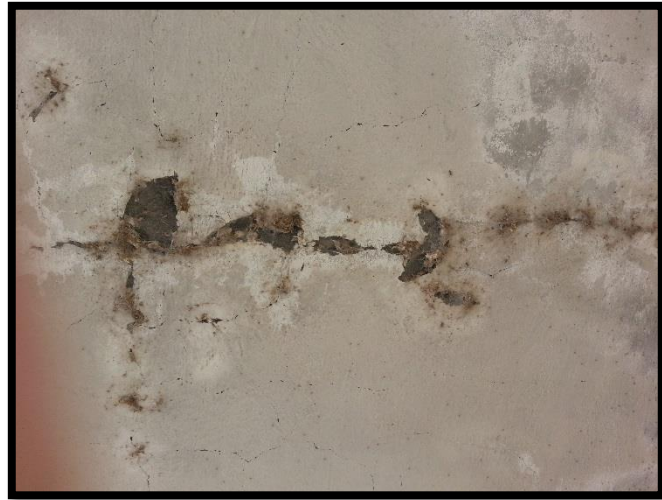
Figura 109: Eflorescencia por humedad de filtración en paredes del pasillo del segundo nivel. Recuperado de Archivos Fotográficos Propios, 2015.

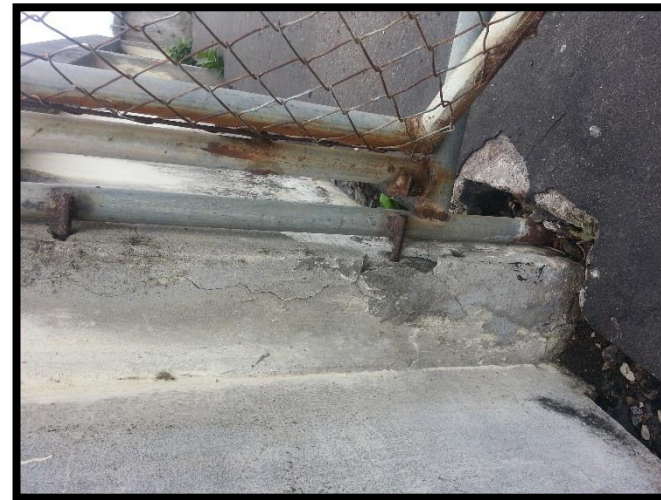
Figura 108: Oxidación por exposición a la intemperie en porton de la azotea. Recuperado de Archivos Fotográficos Propios, 2015.

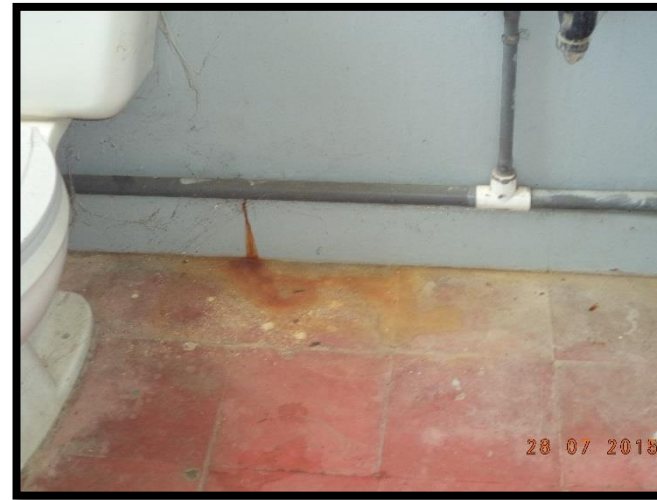
Figura 112: Manchas en el piso de los S.S del tercer nivel. Recuperado de Archivos Fotográficos Propios, 2015.

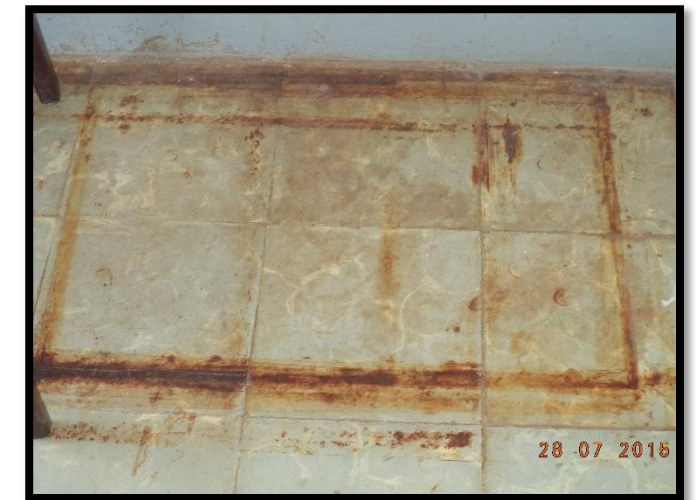
Figura 113: Manchas en el piso mosaico del tercer nivel. Recuperado de Archivos Fotográficos Propios, 2015.

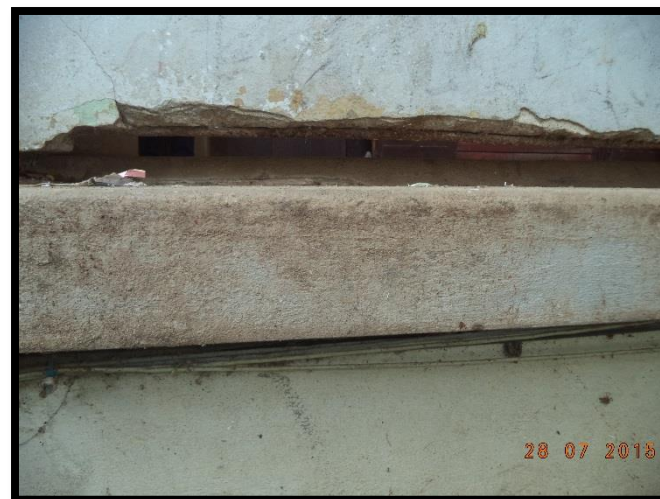
Figura 110: Oxidación en varillas de acero por exposición a la intemperie. Recuperado de Archivos Fotográficos Propios, 2015.

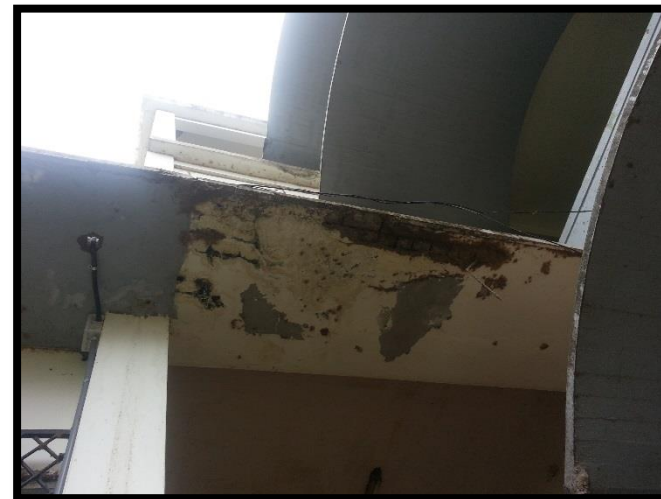
Figura 111: Oxidación en varillas de acero en losa de entrepiso por exposición a la intemperie. Recuperado de Archivos Fotográficos Propios, 2015.

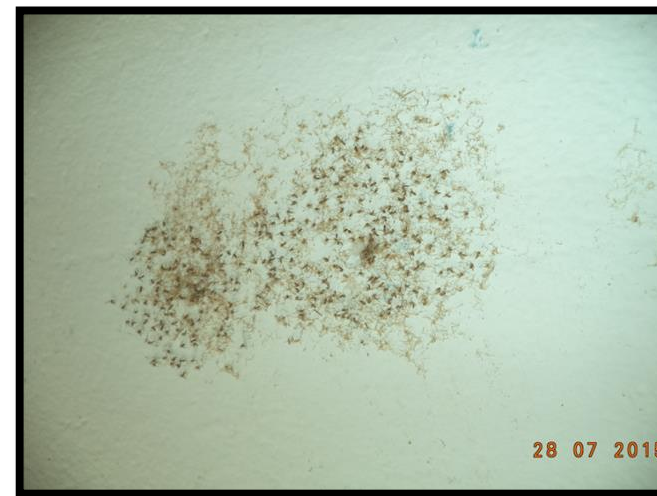
Figura 115: Nido de insectos en paredes del tercer nivel. Recuperado de Archivos Fotográficos Propios, 2015.

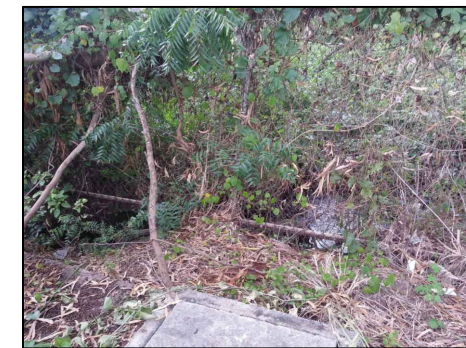
6 - Cause natural provocado  
por el rebase de la pila (5).
