SAMI KAJANDER
ÄÄNEKOSKEN TEHDASALUEEN LIIKENNETURVALLISUUDEN
PARANTAMINEN
Diplomityö

KAJANDER, SAMI: Äänekosken tehdasalueen liikenneturvallisuuden parantaminen

Diplomityö, 75 sivua, 26 liitesivua

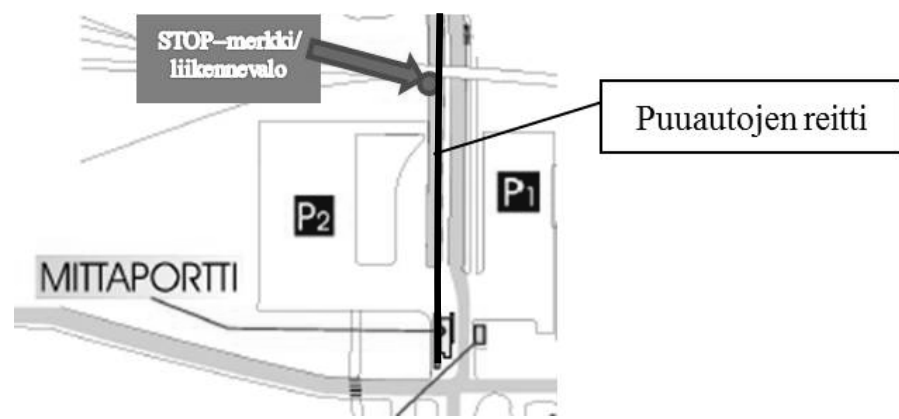
Metsä Fibren porttia lähestyttäessä puuautot ajavat omaa puukuitukaistaa, jonka loppupäässä on liikennevalo ja STOP-merkki sijoitettuna samaan pylvääseen (kuva 5.3). Kyseisessä kohdassa on ollut paljon epäselvyyksiä, kuinka puuautojen kuljettajien tulisi toimia näiden opasteiden vaikutusalueella. Epäselvyys syntyy, kun liikennevalo on toiminnassa, koska silloin STOP-merkkiä ei tarvitse noudattaa. Tarkoituksena kuitenkin tässä kohdassa olisi, että puuautojen tulisi aina pysähtyä turvallisen liikkumisen vuoksi. Tämän vuoksi on pohdittava, tulisiko STOP-merkki siirtää pois liikennevalopylväästä.

Kuva 5.3. Metsä Fibren portin ja Mittaportin alueen puuautoliikenne.

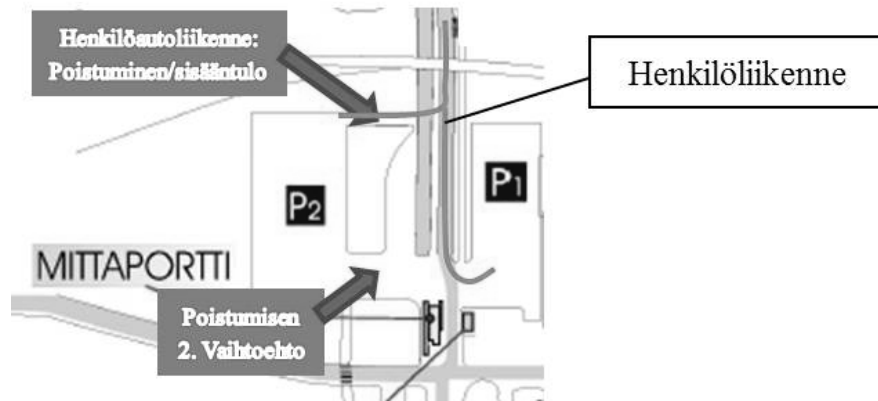
Ongelmana kohdassa on ollut henkilöautojen liikkuminen parkkialueelle P2 (kuva 5.4). Etenkin parkkialueelta poistuttaessa on syntynyt vaaratilanteita, kun puuautot eivät ole pysähtyneet STOP-merkin kohdalla, vaan jatkaneet siitä ilman pysähdystä, koska liikennevalo on palanut vihreänä. Tämän vuoksi tulisi miettiä voitaisiinko STOP-merkki sijoittaa hieman liikennevalon jälkeen, jotta puuautojen tulisi pysähtyä kyseisessä risteyksessä. Toinen vaihtoehto ongelman ratkaisuun voisi olla ohjata henkilöautojen poistuminen P2 alueelta Mittaportin puoleisesta poistumiskohdasta. Tätä poistumiskohtaa levennettiin parkkialueelta P2 muutama vuosi sitten, mutta sitä liikennettä ei ole kuitenkaan ohjattu kulkemaan tätä reittiä. Ongelmana tässä saattaa olla autojen liikkuminen pois parkkialueelta, kun Mittaportille on tulossa useampia puuautoja tai muita puoliperävaunun yhdistelmiä. Tällaisessa tilanteessa isot ajoneuvot saattavat osittain tukkia poistumisen Mittaportin viereisestä liittymästä. Muita ratkaisuja liikenteen ohjaamiseksi alueella olisi rakenteelliset ratkaisut tai tiemaalaukset. Näissä on kuitenkin omat ongelmansa etenkin talvisaikaan, tien kunnossapidon ja lumen peittävyuden vuoksi. Liikkuminen P2 alueelle ja sieltä pois koettiin tärkeimmäksi parannuskohteeksi Mittaportin henkilöstön haastattelun perusteella.

Kuva 5.4. Metsä Fibren portin ja Mittaportin alueen henkilöliikenne.

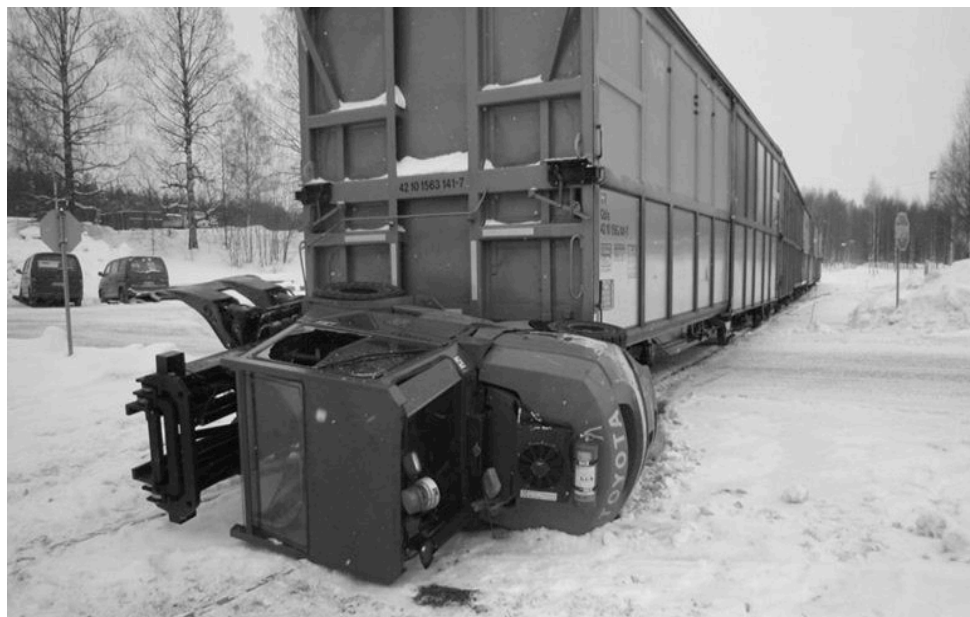
Tapaturmatutkinta suoritettiin 14.2.2012 kartonkitehtaan edustalla sattuneen liikenneonnettomuuden vuoksi. Onnettomuus sattui, kun tasoristeystä ylittämässä ollut trukki jäi junan vaihtoyksikön yliajamaksi. Onnettomuus aiheutui, koska trukin kuljettaja ei noudattanut liikennesääntöjä. Tämä vaikutti siihen, ettei hän huomannut junan tuloa tasoristeykseen. Myötävaikuttaneita syitä onnettomuuden syntyyn olivat varsin korkeat lumipenkat alueella ja tasoristeuksen vaikea ylitys talviaikaan hitaissa nopeuksissa. Tuttu tasoristeys ja kiire saattoivat vaikuttaa onnettomuuden syntyyn, koska keskittyminen ylityksen turvalliseen suoritukseen epäonnistui. Tutkinnassa selvisi myös, että trukin kuljettaja ei käyttänyt turvavyötä, vaikka ohjeistus vaatii sen käyttöä. Myös alueen valaistuksessa on ollut puutteita pitkään. Onnettomuus luokiteltiin 0-tapaturmaksi, koska siitä ei aiheutunut sairauspoissaoloja. Tähän vaikuttaneita syitä oli veturin kuljettajan ja vaihtotyöntekijän esimerkillinen toiminta. Alueella on 35 km/h nopeusrajoitus, mutta tässä tapauksessa junan nopeus oli vain noin 10 km/h, koska alue tunnetaan varsin vaarallisena paikkana.

Kuva 5.5. Liikenneonnettomuus tasoristeyksessä.

Toimenpiteenä tutkinnassa päätettiin selvittää kaikki tehdasalueen tasoristeys-alueet ja pohtia onko näissä vastaavanlaisen tapahtuman sattuminen mahdollista. Myös turvavyön käytön ohjeistus sovittiin tarkistettavaksi. Alueen valaistus sovittiin korjattavaksi nopealla aikataululla. Junien nopeudeksi alueella päätettiin rajoittaa 10 km/h turvallisuuden varmistamiseksi. Myös tehdasalueen yleinen junien nopeus päätettiin määrittellä uudelleen harkintaan. Korkeiden lumipenkköjen muodostuminen päätettiin myös estää vastaisuudessa tasoristeysalueilla. Myös muilla risteysalueilla lumipenkköjen muodostumista tulisi tarkkailla. Kesällä kasvillisuuden muodostumista ja sen vaikutusta näkyvyyteen tasoristeysalueilla tulisi minimoida. Alueelle jolla onnettomuus sattui, tulisi suorittaa riskien arviointi, koska kyseisen alueen tiedetään olevan yksi alueen vaarallisimmista. Alueesta on tehty riskien arviointi aikaisemmin, mutta dokumentit ovat hukkuneet. Tällä alueella on junien ja trukkien lisäksi raskaan liikenteen purkaus- ja lastaustoimintaa sekä henkilöliikennettä. Lisäksi alueella on jyrkkä mäki, joka aiheuttaa ongelmia etenkin talviaikaan liukkaitensa vuoksi (kuva 5.6). Raideurien kunnossapidossa tulisi huomioida talven aiheuttamat ongelmat trukkien liikkumiseen tasoristeysalueilla. Tasoristeystä ennen on oltava mahdollista pysähtyä, ilman että raiteiden ylitys vaikeutuu pysähtymisen vuoksi.

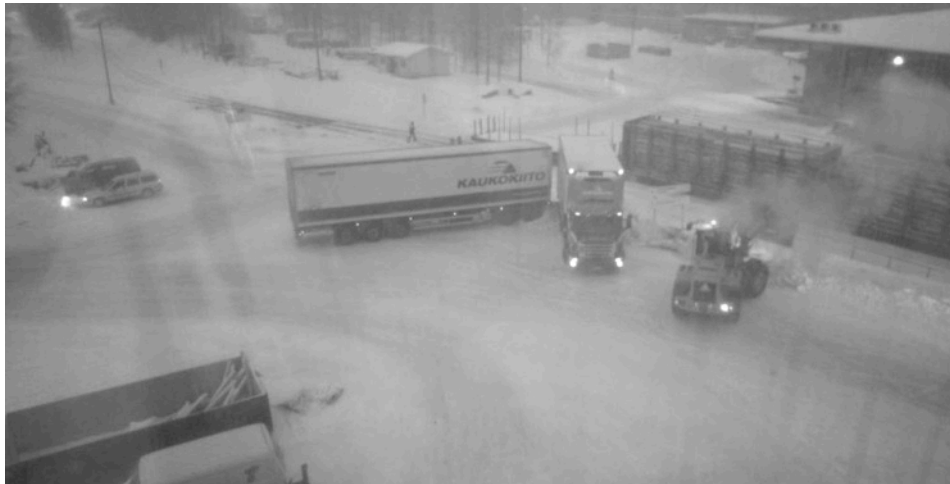
Kuva 5.6. Vaaratilanne kartonkitehtaan edustalla jäisessä mäessä.

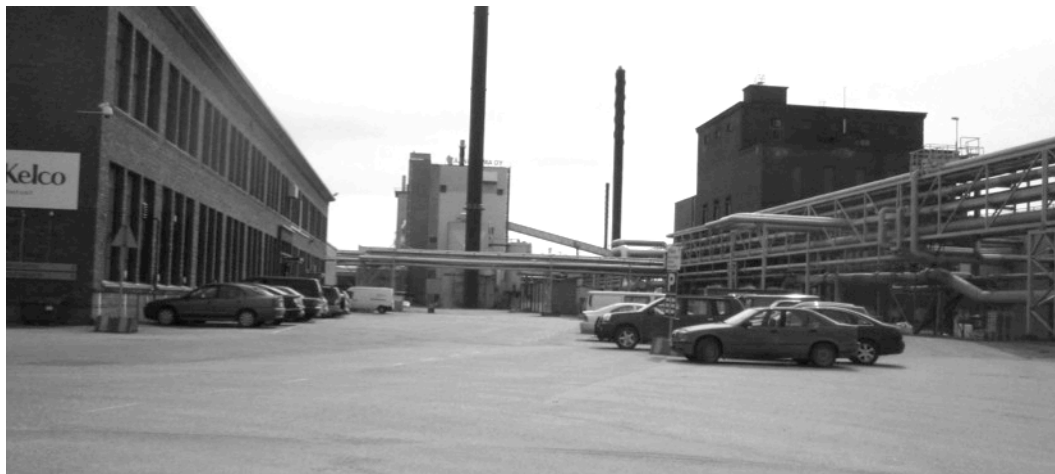
Useita ongelmakohteita pystyttiin kuitenkin löytämään haastattelujen ansiosta. Suurimmiksi ongelmiksi koettiin muun muassa korjaamon edustan parkkeeraus, ajolupien määrä ja kevyen liikenteen väylien puuttuminen. CP Kelcolla on selvästi eniten ajolupia alueelle, jonka vuoksi korjaamon edustan nykyinen parkkeerausmalli ei ole toimiva eikä turvallinen (kuva 5.9). Korjaamon edustalla liikkuu jonkin verran trukkiliiikennettä ja sen ohitse kulkee myös keskusvarastolle ja Äänevoimalle menevät kuljetukset kevyen liikenteen lisäksi. Tällä alueella risteää siis useampi eri liikennemuoto, jonka vuoksi parkkeeraukselle ei ole tarpeeksi tilaa eikä liikkuminen parkkialueella ole turvallista. Vaihtoehtoista reittiä, josta liikenne voitaisiin ohjata, ei ole mahdollista toteuttaa.

Kuva 5.9. CP Kelcon korjaamon edusta.

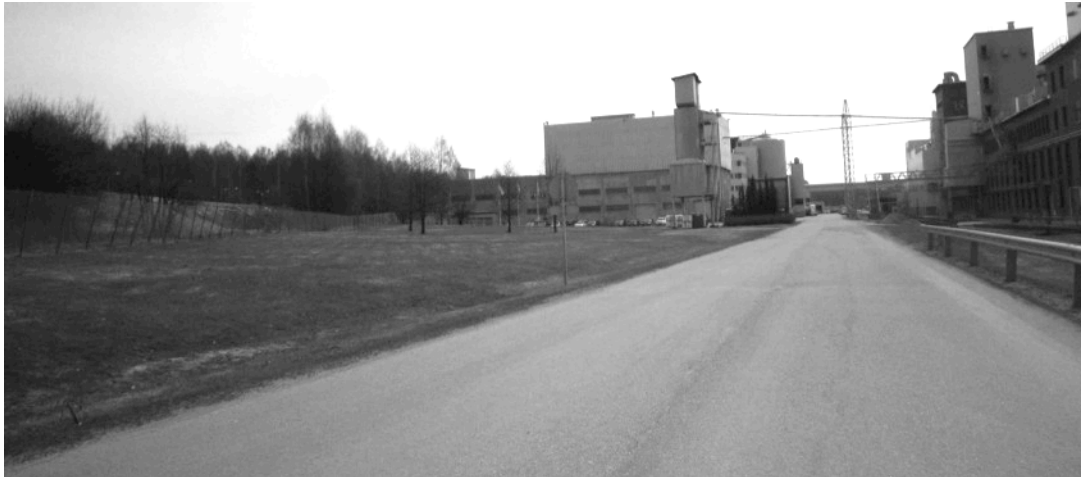
Ongelmaksi koettiin myös kevyen liikenteen väylän puuttuminen kartonkitehtaan ja pääportin väliltä. Tällä välillä sijaitsee CP Kelcon pilottilaitos, minne suuntautuu jonkin verran kevyttä liikennettä päivisin. Välille ei tarvitsisi tehdä koko matkan mittaista väylää, koska suurin ongelma on vain noin sadan metrin mittaisella matkalla. Tämä osuus tiestä on varsin kapea ja ahdas, jonka vuoksi usean liikennemuodon käyttäessä tietä, jää kävellen tai pyörällä liikkuva henkilö ikävään tilanteeseen (kuva 5.10).

Kuva 5.10. Puuttuva kevyen liikenteen väylä.

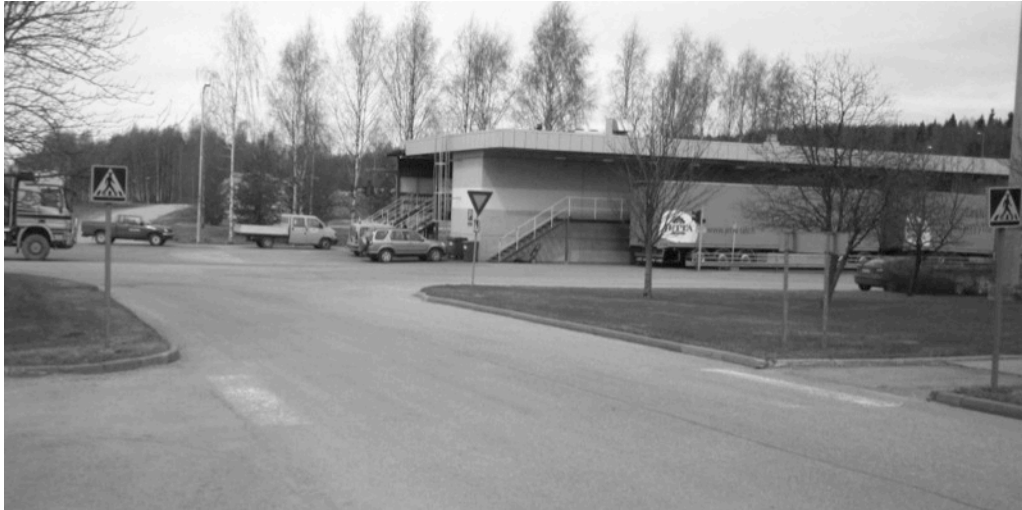
Koko alueen tarkastelu- ja kiertämisprosessin aikana huomattiin, että tehdasalueen tie-merkinnöistä ja -maalauksista suurin osa oli kulunut pois tai vain osa niistä oli näkyvis- sä. Erityisesti keskiviivat ja suojatiet olivat erittäin huonossa kunnossa. Keskiviivojen huono kunto ja puutteellisuus aiheuttavat alueella ongelmia etenkin laajoilla pihjoilla, jossa ei ole selkeästi merkitty erillistä kulkureittiä. Huolestuttavaa oli etenkin suojatei- den huono kunto, joka lisää turvattomuutta liikuttaessa jalkaisin tai pyörällä (kuva 5.14).

Kuva 5.14. Kulunut suojatie.

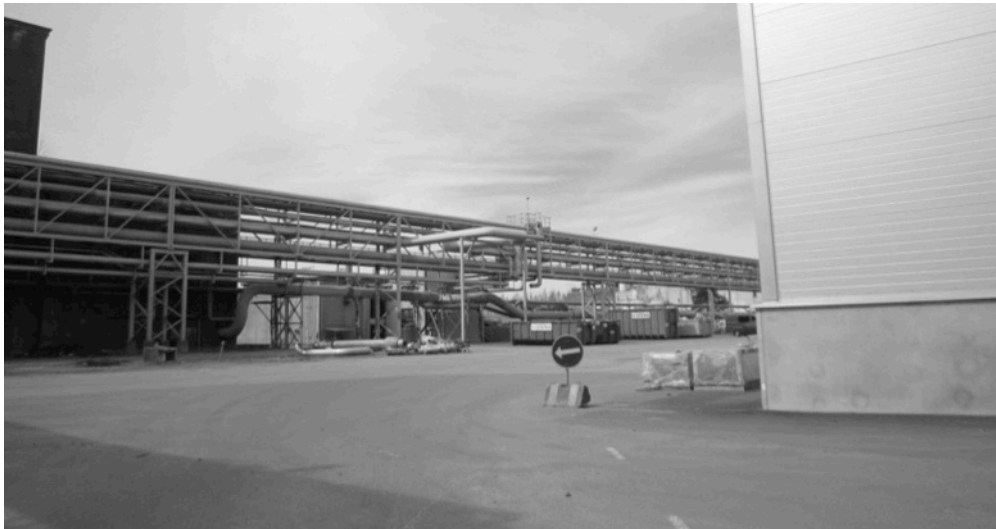
Tutkimuksen ja eri haastattelujen yhteydessä tuli ilmi yksi ongelma, jonka vuoksi Äänevoiman ohitse kulkevaa liikennettä tarkasteltiin hieman tarkemmin. Muutama vuosi sitten CP Kelco päätti laajentaa toimintaansa rakentamalla uuden tuotantolinjan. Uuden tuotantolinjan ja sen ympärille rakennetun uuden rakennuksen vaativan tilan vuoksi se jouduttiin rakentamaan osaksi vanhan tielinjauksen päälle (kuva 5.16). Mitään muutoksia ei kuitenkaan kulkemiseen alueella tehty, vaan liikenne laitettiin kulkemaan edelleen samaa reittiä. Ongelmaksi kuitenkin muodostui uuden rakennuksen aiheuttama ahtaus ja näkyvyyden heikkeneminen. Reittiä käyttää jonkin verran CP Kelcolla ja tuotevarastolle menevä raskasliikenne kaiken muun liikenteen lisäksi. Tämän vuoksi alueella liikkuminen ei usean eri ajoneuvon kohdatessa ole turvallista. Äänevoiman edustalla olisi kuitenkin tilaa, joka mahdollistaisi liikenteen ohjaamisen myös hieman eri reittiä.

Kuva 5.16. Tielinjauksen päälle rakennettu CP Kelcon uusin tuotantolinja.

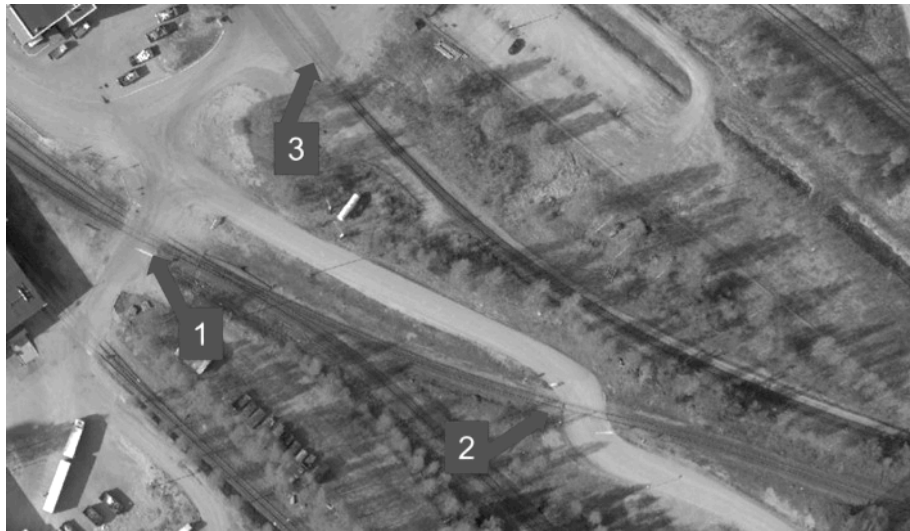
vuoden aikana ollut monta vaaratilannetta, joissa henkilö- tai pakettiauto on melkein jäänyt junan alle. Ongelmana on ollut joko sääntöjen vastainen toiminta tai heikko näkyvyys. Jos tasoristeykseen ajaa tielinjan mukaisesti, on junan havaitseminen esimerkiksi pakettiautosta mahdotonta. Kartonkitehtaalta Metsä Fibrelle mentäessä on autosta noustava pois, jotta voi nähdä oikealla liikkuvan junan. Alueelle on asennettu liikennepeili, mutta sen toiminta ei ole ollut toivotun tehokasta ja sen käyttöön ei aina pysty luottamaan. Kuvan kolmannessa tasoristeyksessä on myös kahden viime vuoden aikana sattunut muutamia vaaratilanteita, kun lastauksessa olleen junan vaunujen välistä ovat alueella toimineet urakoitsijat hyppineet. Kohta on melko haastava, koska alueella on paljon työhöntuloliikennettä läheisen parkkipaikan vuoksi.

Kuva 5.17. Ilmakuva kartonkitehtaan kolmesta vaarallisesta tasoristeyksestä.

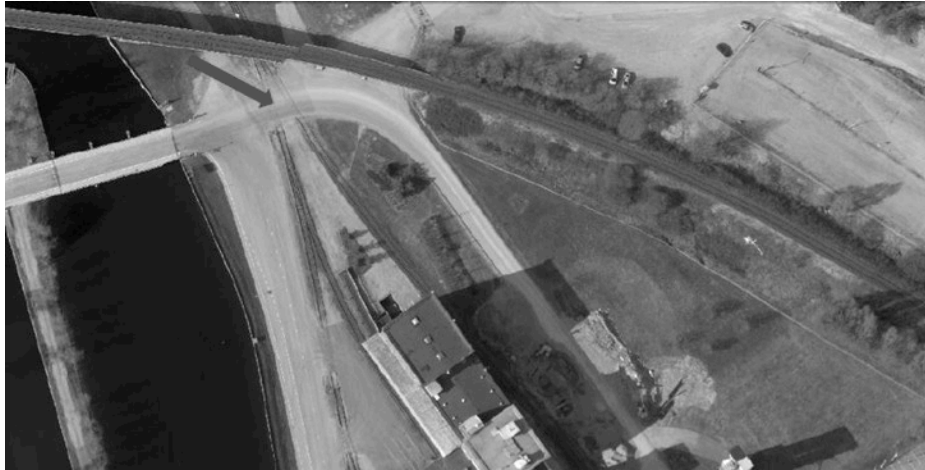
Hiskinmäen portin vieressä on yksi alueen viidestä vaarallisimmista tasoristeyksistä kuva (5.18). Ongelmana risteyksessä on ollut heikko näkyvyys sillan rakenteiden vuoksi sekä liukkaus talviaikaan. Korkeuseroista johtuen tasoristeys ja sen viereiset alueet ovat talvisin liikenteen kannalta erittäin haasteellisia. Kohdassa on sattunut useita vaaratilanteita viimeisen kahden vuoden aikana joko liukastumisen tai raskaan ajoneuvon liukumisen vuoksi. Liikennöinti kohdassa on hankalaa, koska pääportilta CP Kelcolle menevät kuljetukset joutuvat tekemään sillan jälkeen vaikean käännöksen, joka ei liukkaalla kelillä ole aina turvallista.

Kuva 5.18. Ilmakuva Hiskinmäen portin viereisestä tasoristeyksestä.

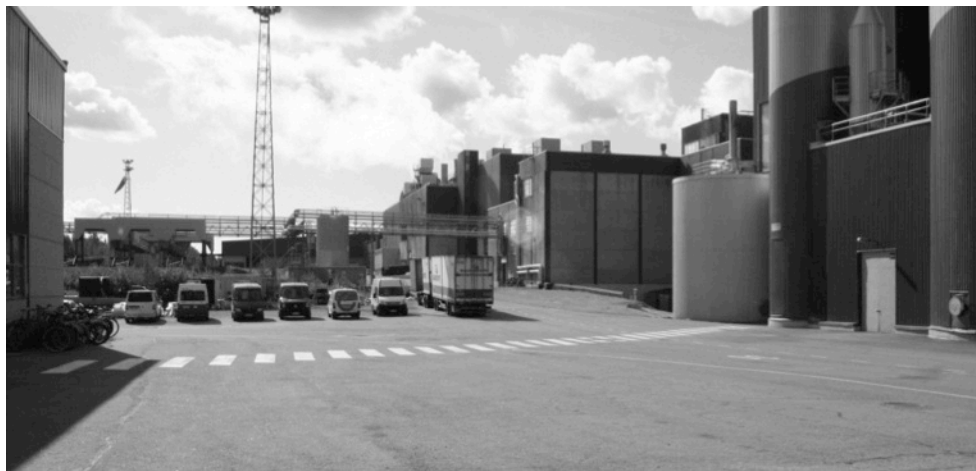
Kuva 5.19. Uusi suojatie ja muut tiemaalaukset Metsä Fibren korjaamon edustalla.

Koko alueen tarkastelun yhteydessä todettiin, että tie- ja kaistamerkinnot ovat alueella erittäin huonossa kunnossa. Asia päätettiin korjata kesän 2012 aikana. Suurin osa kuluneista maalauksista uusittiin entisen mallin mukaan, mutta myös täysin uusia ratkaisuja toteutettiin. Metsä Fibren korjaamon edustan liikenteen selkeyttämiseksi alueella maalattiin täysin uudet tielinjaukset, jotta ajoneuvoliikenne liikkuisi aina samoissa paikoissa. Maalausten avulla pyrittiin myös selkeyttämään alueen parkkeeraamista. Korjaamon pihan läpi kulkee myös reitti, jota Metsä Fibren ja BMS:n henkilökunta käyttää päivisin muun muassa ruokalaan mentäessä. Ratkaisuksi reitille päädyttiin pitkään suojatiehen, joka menee koko piha-alueen läpi (kuva 5.19). Näillä kaikille tiemaalauksissa pyrittiin siihen, että jalankulku ja ajoneuvoliikenne liikkuisivat aina tietyn mallin mukaan. Näin alueella liikkuminen helpottuu, koska havainnointi paranee.

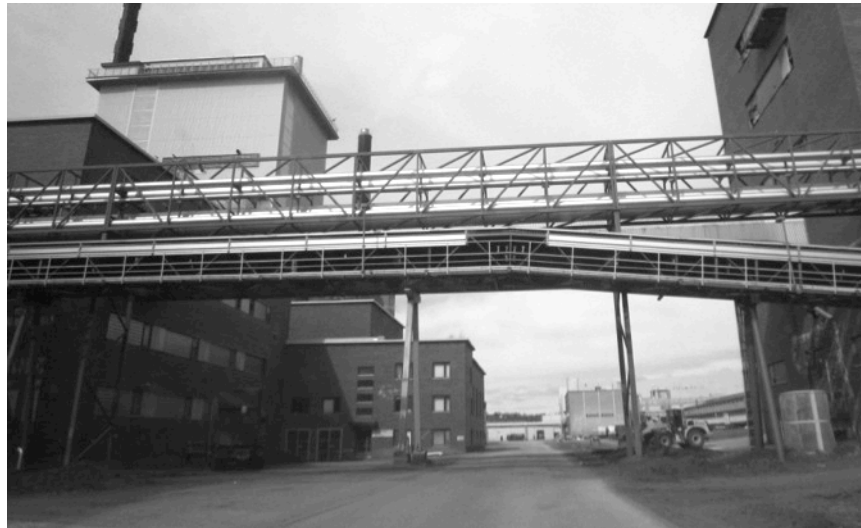
Tehdasalueella on runsaasti paikkoja, jossa tien ylitse menee kuljettimia tai putkistoja. Suurimmassa osassa näistä kuitenkin puuttuu näiden ali ajavan ajoneuvon suurin sallittu korkeus (kuva 5.21). Tällaiset kohteet tulisi alueella mitata ja merkata, koska alueella liikkuu usein isoja ajoneuvoja. Joskus alueella saattaa liikkua myös erikoiskuljetuksia, jotka tarvitsevat informaation alituskohtien mitoista, jotta niiden reittisuunnittelu on mahdollista. Liitteessä 22 olevaan karttaan on merkattu alueen tärkeimmät alituskohdat, joista puuttuu merkinnät. Karttaan on eroteltu ensisijaiset ja toissijaiset kohdat, joihin merkinnät tulisi lisätä. Jos kuitenkin merkintöjä alueella päätetään toteuttaa, kokonaiskustannusten kannalta olisi kaikki kohteet järkevä toteuttaa samaan aikaan.

Kuva 5.21. Merkitsemätön alituskohda.

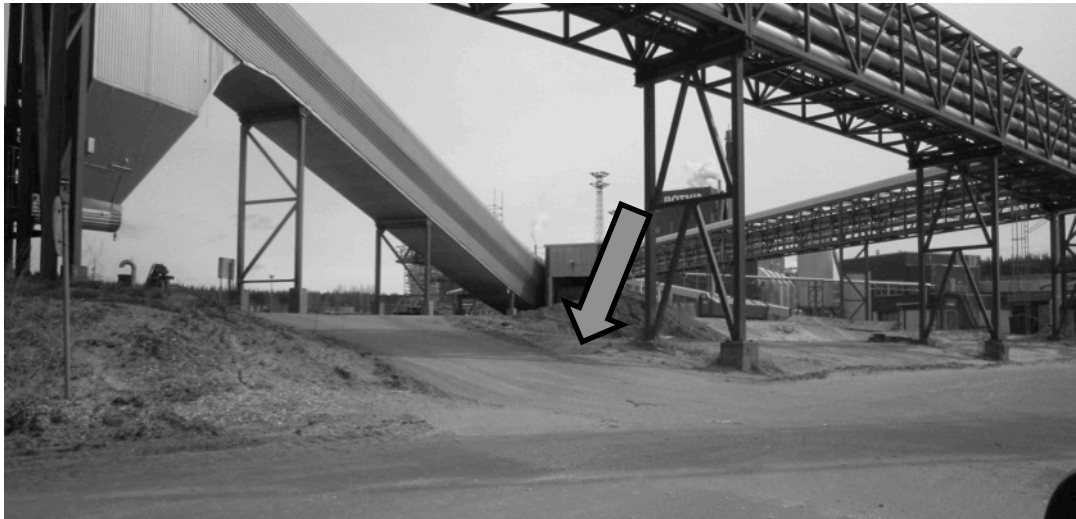
Yhdeksi ongelmaksi Metsä Fibren alueella on muodostunut kulkeminen kuorimolle. Liikenne on ohjeistettu kulkemaan koko kuorimon rakennuksen ympäri. Käytännössä tätä reittiä eivät käytä läheskään kaikki työntekijät, koska se ei ole lyhyin reitti sinne, eikä myöskään kaikista turvallisin. Aina reitin käyttäminen ei ole edes mahdollista ahtauden tai väärän parkkeerauksen vuoksi. Liitteessä 19 on hahmoteltu nykyinen ja uusi ehdotettu reitti kuorimolle. Nykyään moni käyttää punaisella merkittyä reittiä, koska se on lyhyin ja joskus jopa turvallisin reitti. Liikkumisen tästä kohdasta tekee ongelmalliseksi puukentältä poistuva puuautoliikenne. Liikkuminen voidaan kuitenkin tehdä turvallisesti ja sujuvaksi ohjeistamalla liikenne selkeästi. Alueesta tekee turvallisen hyvä näkyvyys, jonka vuoksi aikaa ennakoinnille jää runsaasti. Alue vaatisi ainoastaan yhdessä kohdassa asfaltointia ja maaperän vahvistamista, jotta kohtaamisliikenteelle jäisi tarpeeksi tilaa. Kyseinen kohta näkyy kuvassa 5.22.

Kuva 5.22. Asfaltointia ja maaperän vahvistamista vaativa nousukohta.

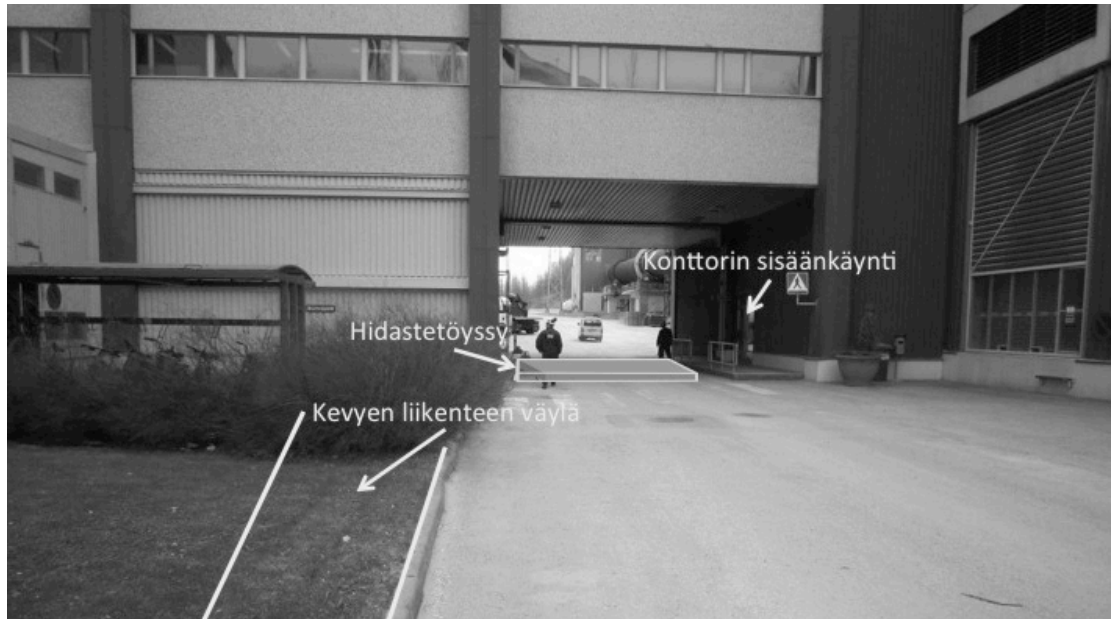
Kuva 5.23. Metsä Fibren kevyen liikenteen väylä ja hidastetöyssy.

Tämän avulla saataisiin konttorin väliköstä rajoitettua etenkin raskasta liikennettä, joka on ollut ajoittain alueella ongelmana. Lisäksi voitaisiin miettiä hidasteiden sijoittamista muualle tehdasalueelle, jossa halutaan nopeuksia hillitä. Jos hidasteiden rakentaminen ei ole mahdollista, niin ne voitaisiin korvata tärstimillä. Tärstimet myös pakottavat autoilijan ajamaan hitaammin, mutta ne eivät toimi aivan yhtä hyvin kuin töyssyt. Tärstimien ongelmat ovat talvisin, kun niiden kunnossapito on hankalaa lumen ja jään vuoksi.
