ESTUDIO DE PATOLOGÍAS ESTRUCTURALES DE LOS PUENTES VEHICULARES EN
LA CALLE 13 AVENIDA AMÉRICAS CON CARRERA 50 – LOCALIDAD DE PUENTE
ARANDA EN LA CIUDAD DE BOGOTÁ

UNIVERSIDAD CATÓLICA DE COLOMBIA
FACULTAD DE INGENIERÍA
PROGRAMA DE INGENIERÍA CIVIL
BOGOTÁ, D. C.
2019

TRABAJO DE GRADO PARA OPTAR POR EL TITULO DE INGENIERO CIVIL

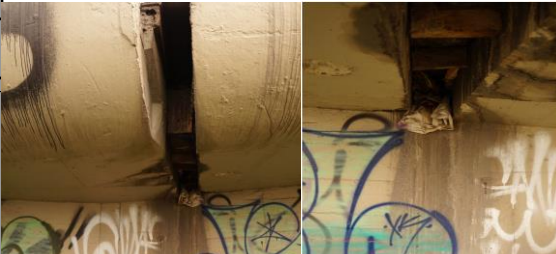
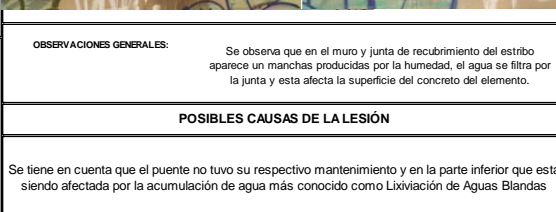
DESCRIPCIÓN GENERAL: Las juntas de dilatación tienen como fin absorber y atenuar movimientos entre las dos partes de la estructura que separan, estos movimientos son producidos por retracción del hormigón, sismos, empujes del terreno Etc.							
INSPECCIÓN OCULAR				Fotografía del Elemento			
No.	Leve	Moderado	Severo

No.	Seguridad	Funcionalidad	Físico				
AFECTACIÓN DE DAÑOS							
			X				
INSPECCIÓN OCULAR				OBSERVACIONES GENERALES: Se observa que en el muro y junta de recubrimiento del estribo aparece un manchas producidas por la humedad, el agua se filtra por la junta y esta afecta la superficie del concreto del elemento.			
No.	Innecesario	Conveniente	Necesario				
NIVEL DE RECUPERACIÓN							
		X					
DATOS TÉCNICOS							
Geometría							
Ancho de tablero (m)				9.70			
Ancho del separador (m)				-			
Ancho del andén del izquierdo (m)				0.75

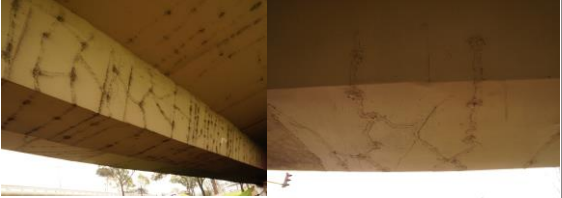
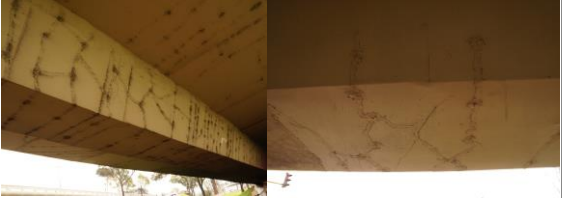
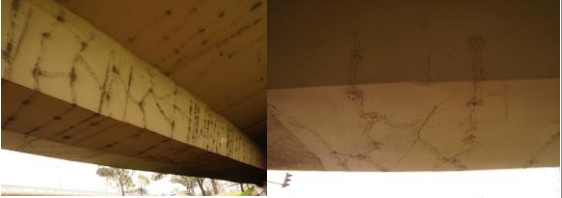
Lesión: Fisuras Tratadas con Epoxicos Tipo de Patología: Contraída Material: Concreto Tipo de Lesión: Lesión Mecánicas Investigación y/o Ensayo: Inspección Visual PR- Abscisa: K0+080.00 - K0+290.00			
DESCRIPCIÓN GENERAL: La losa es un elemento estructural encargado de soporte vehicular, estas cargas se transmiten a la viga que sirve como apoyo al tablero.							
INSPECCIÓN OCULAR				Fotografía del Elemento			
No.	Leve	Moderado	Severo

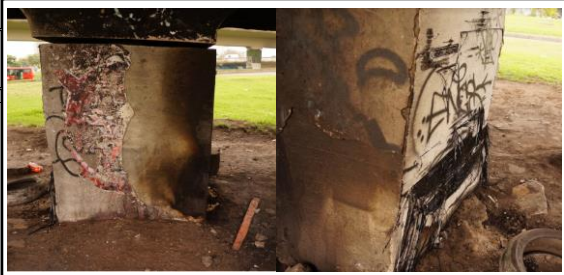
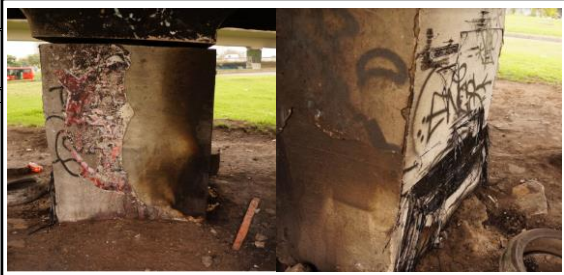
Lesión: Presencia de CO2 en Pila Tipo de Patología: Contraída Material: Concreto Tipo de Lesión: Lesión Química Investigación y/o Ensayo: Inspección Visual PR- Abscisa: K0+180.00 - K0+210.00							
DESCRIPCIÓN GENERAL: La pila intermedia son elementos estructurales verticales que dan soporte al puente, transmitiendo los esfuerzos que reciben de los elementos portantes a las cimentaciones											
INSPECCIÓN OCULAR				Fotografía del Elemento							
No.	Leve	Moderado	Severo

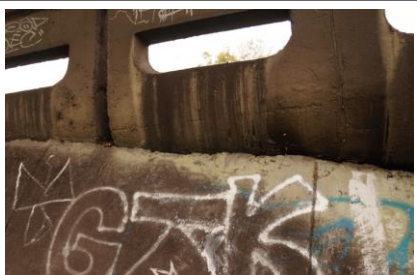
AFECTACIÓN DE DAÑOS			X								
INSPECCIÓN OCULAR											
No.	Innecesario	Conveniente	Necesario	OBSERVACIONES GENERALES: Se observa la pérdida de espesor en la parte superior del muro de recubrimiento del estribo.							
NIVEL DE RECUPERACIÓN		X									
DATOS TÉCNICOS

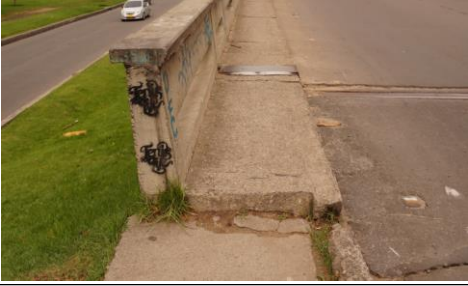
Tipo de Patología: Contraída		Material: Concreto	
				Tipo de Lesión: Lesión Mecánica		Investigación y/o Ensayo: Inspección Visual	
				PR- Abscisa: K0+290.00 - K0+310.00			
DESCRIPCIÓN GENERAL: El estribo corresponde al elemento del puente que cumple la función de apoyo, en los extremos del este, adicionalmente soporta las cargas de la superestructura.							
INSPECCIÓN OCULAR				Fotografía del Elemento			
No.	Leve	Moderado	Severo

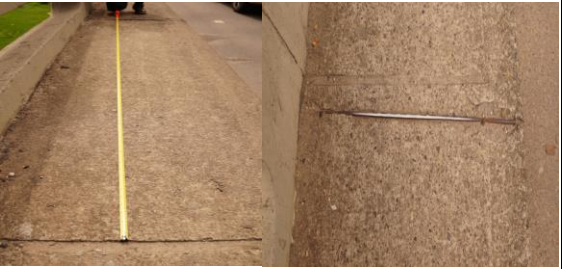
No.	Seguridad	Funcionalidad	Físico				
AFECTACIÓN DE DAÑOS							
			X				
INSPECCIÓN OCULAR				OBSERVACIONES GENERALES: Se observa el andén se encuentra en un estado de pérdida de la sección de este ya que el elemento presenta abrasión			
No.	Innecesario	Conveniente	Necesario				
NIVEL DE RECUPERACIÓN							
		X					
DATOS TÉCNICOS							
Geometría							
Ancho de tablero (m)				9.70			
Ancho del separador (m)				-			
Ancho del andén del izquierdo (m)				0.75			
Ancho del andén del derecho (m)				0.75			
Ancho de la calzada (m)				8.20			
FACTORES ANTRÓPICOS							
Grafiti		Fogatas		Publicidad		Desechos Orgánicos	
PERDIDA DEL MATERIAL							
Abrasión		Corrosión		Desprendimiento		Juntas	
X		X					
MANCHAS							
Humedad		Eflorescencia		Lixiviación		Óxidos	
EXPOSICIÓN DEL ACERO							
Erosión		Desprendimiento		Grietas		Carbonatación	
				X			
FISURAS y/o GRIETA

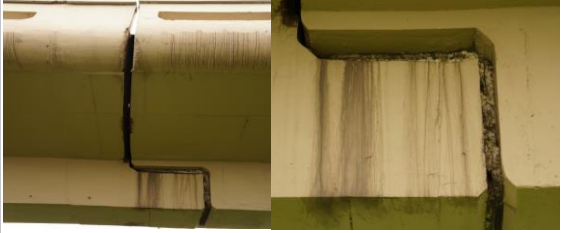
DESCRIPCIÓN LESIÓN											
Lesión: Junta de dilatación con mal estado de mantenimiento				Tipo de Patología: <input type="checkbox"/> Contrada <input checked="" type="checkbox"/> Material: Concreto											
Tipo de Lesión: Lesión Mecánica				Investigación y/o Ensayo: Inspección Visual											
PR- Abscisa: K0+285.00 - K0+290.00															
DESCRIPCIÓN GENERAL: Las juntas de dilatación tienen como fin absorber y atenuar movimientos entre las dos partes de la estructura que separan, estos movimientos son producidos por retracción del hormigón, sismos, empujes del terreno Etc.

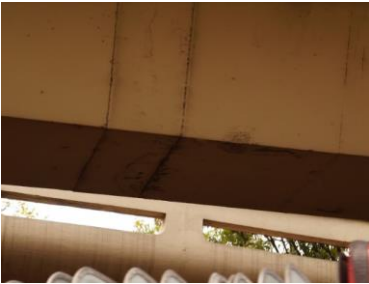
No.	Seguridad	Funcionalidad	Físico					
AFECTACIÓN DE DAÑOS								
			X					
INSPECCIÓN OCULAR				OBSERVACIONES GENERALES: Se observa que la viga no tuvo un buen proceso constructivo, ya que se logra visualizar fisuras por movimiento de formaleta.				
No.	Innecesario	Conveniente	Necesario					
NIVEL DE RECUPERACIÓN								
		X						
DATOS TÉCNICOS								
Geometría								
Ancho de tablero (m)				12.70				
Ancho del separador (m)				-				
Ancho del andén del izquierdo (m)				0.75				
Ancho del andén del derecho (m)				0.75				
Ancho de la calzada (m)				7.40				
FACTORES ANTROPICOS								
Grafiti	Fogatas	Publicidad	Desechos Orgánicos

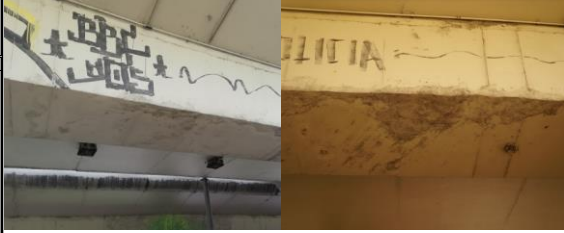
No.	Seguridad	Funcionalidad	Físico				
AFECCIÓN DE DAÑOS				X			
INSPECCIÓN OCULAR				OBSERVACIONES GENERALES: Se observa que la parte inferior de la viga presenta un hormiguero, esto es producido por un error constructivo como el mal uso de la formaleta y mal vibrado.

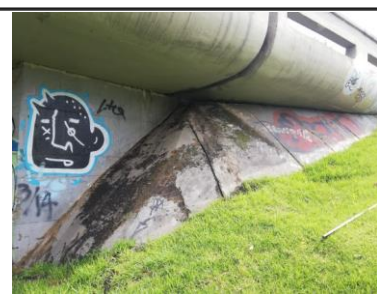
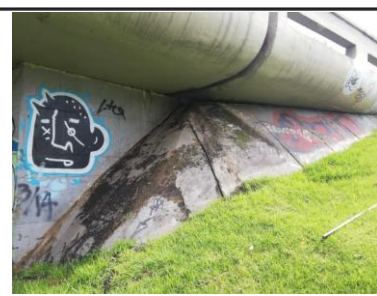
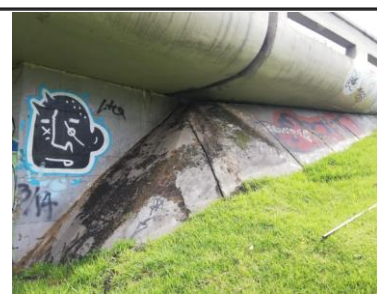
Lesión: Contaminación Biológica Tipo de Patología: Contralida Material: Concreto Tipo de Lesión: Lesión Biológica Investigación y/o Ensayo: Inspección Visual PR- Abscisa: K0+110,00 - K0+115,00			
DESCRIPCIÓN GENERAL: El objetivo de este muro de recubrimiento es cubrir el elemento estructural llamado estribo, este muro no tiene ninguna función estructural.							
INSPECCIÓN OCULAR				Fotografía del Elemento			
No.	Leve	Moderado	Severo

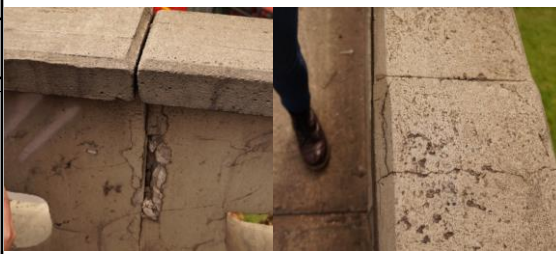
Tipo de Patología: Contraída Material: Concreto			
				Tipo de Lesión: Lesión Mecánica Investigación y/o Ensayo: Inspección Visual			
				PR- Abscisa: K0+080,00 - K0+90,00			
DESCRIPCIÓN GENERAL: Las barandas son elementos primordiales en el puente, puesto que estos son sistemas que retienen y direccionan los vehículos por si llegan a perder el control en la vía							
INSPECCIÓN OCULAR				Fotografía del Elemento			
No.	Leve	Moderado	Severo

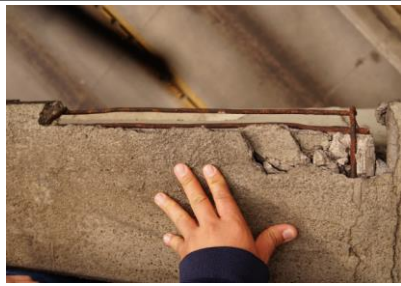
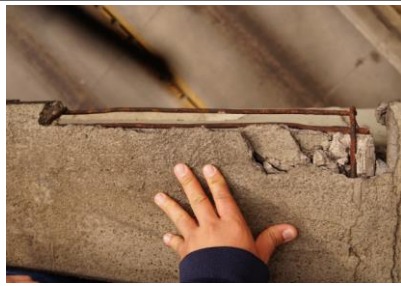
Lesión: Carbonatación y Corrosión Tipo de Patología: <input type="checkbox"/> Concreta <input checked="" type="checkbox"/> Corrosión Material: Concreto Tipo de Lesión: <input type="checkbox"/> Lesión Química <input checked="" type="checkbox"/> Investigación y/o Ensayo: <input type="checkbox"/> Inspección Visual PR- Abscisa: K0+080.00 - K0+090.00			
DESCRIPCIÓN GENERAL: Las barandas son elementos primordiales en el puente, puesto que estos son sistemas que retienen y direccionan los vehículos por si llegan a perder el control en la vía							
INSPECCIÓN OCULAR				Fotografía del Elemento			
No.	Leve	Moderado	Severo

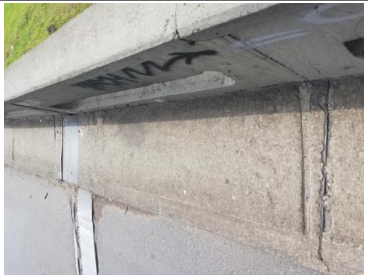
<p>Acero expuesto</p>		Lesión: <u>Abrasión del Concreto</u> Tipo de Patología: <u>Contraída</u> Material: <u>Concreto</u> Tipo de Lesión: <u>Lesión Física</u> Investigación y/o Ensayo: <u>Inspección Visual</u> PR- Abscisa: <u>K0+020,00 - K0+115,00</u>														
DESCRIPCIÓN GENERAL: Las barandas son elementos primordiales en el puente, puesto que estos son sistemas que retienen y direccionan los vehículos por si llegan a perder el control en la vía																
<table border="1"> <thead> <tr> <th colspan="4">INSPECCIÓN OCULAR</th> </tr> <tr> <th>No.</th> <th>Leve</th> <th>Moderado</th> <th>Severo</th> </tr> </thead> <tbody> <tr> <td>NIVEL DE DAÑO</td> <td>X</td> <td></td> <td></td> </tr> </tbody> </table>		INSPECCIÓN OCULAR				No.	Leve	Moderado	Severo	NIVEL DE DAÑO	X			Fotografía del Elemento

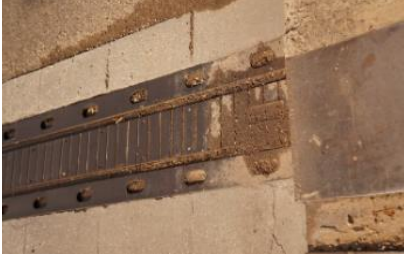
Tipo de Patología:		Material:	
				Contrada		Concreto	
				Tipo de Lesión:		Investigación y/o Ensayo:	
				Lesión Mecánica		Inspección Visual	
				PR- Abscisa:		K0+035.00 - K0+055.00	
DESCRIPCIÓN GENERAL: Las juntas de dilatación tienen como fin absorber y atenuar movimientos entre las dos partes de la estructura que separan, estos movimientos son producidos por retracción del hormigón, sismos, empujes del terreno Etc.							
INSPECCIÓN OCULAR				Fotografía del Elemento			
No.	Leve	Moderado	Severo

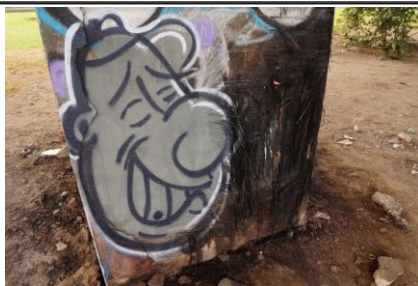
Lesión: <input type="checkbox"/> Presencia de CO2 Tipo de Patología: <input checked="" type="checkbox"/> Contraída Material: <input type="checkbox"/> Concreto Tipo de Lesión: <input type="checkbox"/> Lesión Física Investigación y/o Ensayo: <input type="checkbox"/> Inspección Visual PR- Abscisa: <input type="checkbox"/> K0+180,00 - K0+200,00				
DESCRIPCIÓN GENERAL: Las pilas intermedias son elementos estructurales verticales que dan soporte al puente, transmitiendo los esfuerzos que reciben de los elementos portantes a las cimentaciones									
INSPECCIÓN OCULAR				Fotografía del Bamento					
No.	Leve	Moderado	Severo

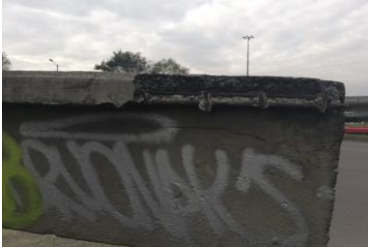
Lesión: Carbonatación y Corrosión Tipo de Patología: Contrata Material: Concreto Tipo de Lesión: Lesión Química Investigación y/o Ensayo: Inspección Visual PR. Abscisa: K0+240,00 - K0+250,00			
DESCRIPCIÓN GENERAL: Las barandas son elementos primordiales en el puente, puesto que estos son sistemas que retienen y direccionan los vehículos por si llegan a perder el control en la vía							
INSPECCIÓN OCULAR				Fotografía del Bemento			
No.	Leve	Moderado	Severo

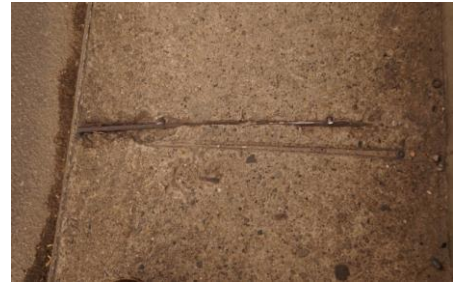
Tipo de Patología: <input type="text" value="Contrada"/> Material: <input type="text" value="Concreto"/>			
				Tipo de Lesión: <input type="text" value="Lesión Física"/> Investigación y/o Ensayo: <input type="text" value="Inspección Visual"/>			
				PR- Abscisa: <input type="text" value="K0+060.00 - K0+240.00"/>			
DESCRIPCIÓN GENERAL: La estructura del puente también esta conformada por un andén a costado derecho e izquierdo con el fin de permitir el peso peatonal							
INSPECCIÓN OCULAR				Fotografía del Elemento			
No.	Leve	Moderado	Severo
