**DIAGNÓSTICO PARA EL MEJORAMIENTO DE LA VÍA TERCIA, QUE  
COMUNICA LAS VEREDAS EL TESORO, SANTA MARTA Y VILLA DEL  
PRADO EN EL MUNICIPIO DE FACATATIVÁ, CUNDINAMARCA.**

**UNIVERSIDAD CATÓLICA DE COLOMBIA  
FACULTAD DE INGENIERÍA  
PROGRAMA DE INGENIERÍA CIVIL  
MODALIDAD TRABAJO DE INVESTIGACIÓN  
BOGOTÁ D.C.  
2019**

**TRABAJO DE GRADO PARA OBTENER EL TÍTULO DE INGENIERÍA CIVIL**

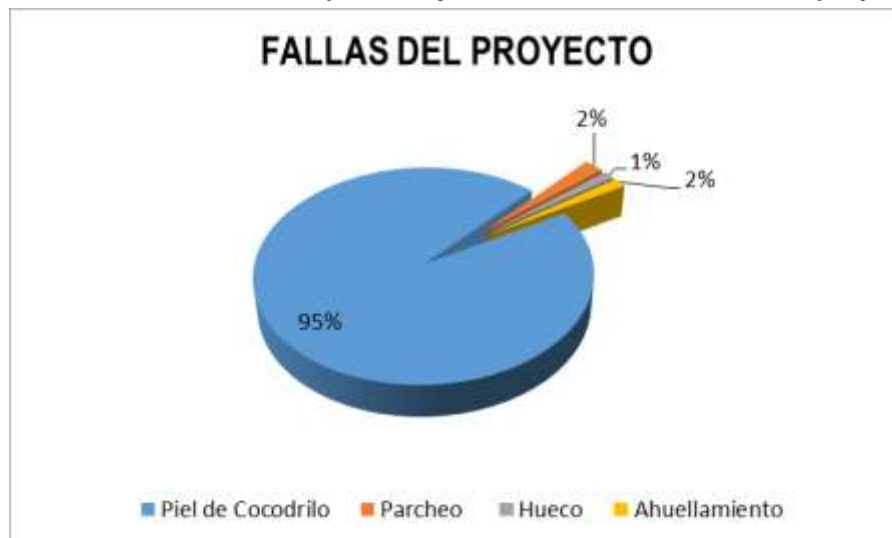
Ilustración 31. Gráfica del porcentaje de fallas encontradas en el proyecto

Dado que el PCI de la vía en su totalidad dio 2.6 se consulta la **TABLA 16** donde se encuentra el rango de calificación del pavimento en estudio dando como resultado FALLADO.

- Del K0+000 al K1+000 se encuentra la vía en afirmado, de modo que este debe ser diseñado y construido con capa de rodadura en su totalidad.
- El resultado de PCI nos indica que el pavimento está fuertemente deteriorado, presenta diversas fallas avanzadas y el tráfico no puede ciclar a velocidad normal ya que su severidad es alta; el pavimento se considera “Fallado” y requiere reconstrucción total debido a su estado.
