PROPUESTA DE RESTAURACIÓN Y RECUPERACIÓN DEL TEMPLO DE SAN
LORENZO TEPATITLÁN DEL SIGLO XIX, TOLUCA EDO. DE MÉXICO.

TESIS

PARA OBTENER EL TÍTULO DE
ARQUITECTO

Toluca, Estado de México, Agosto 2019

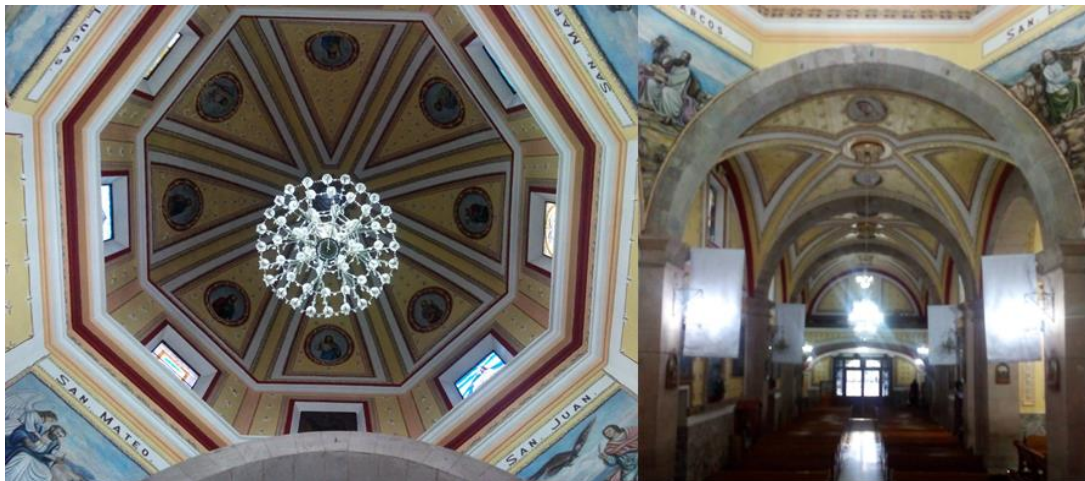
Fig. 30. Interior del templo después de su “restauración”

Tras 21 años de ser colocado el decorado del interior del templo; en 2014 se le realiza una “restauración” la cual consistió en la aplicación de pintura vinílica a los colores en todo el interior del templo, dando como resultado una imagen un poco diferente a la de 21 años atrás. (Fig. 30) También en este año se hace la refundición de 3 campanas y se realizan trabajos de impermeabilización en las azoteas del templo incluyendo la cúpula con material prefabricado, dando una imagen antiestética al monumento. (Fig. 31) (Fig. 32)

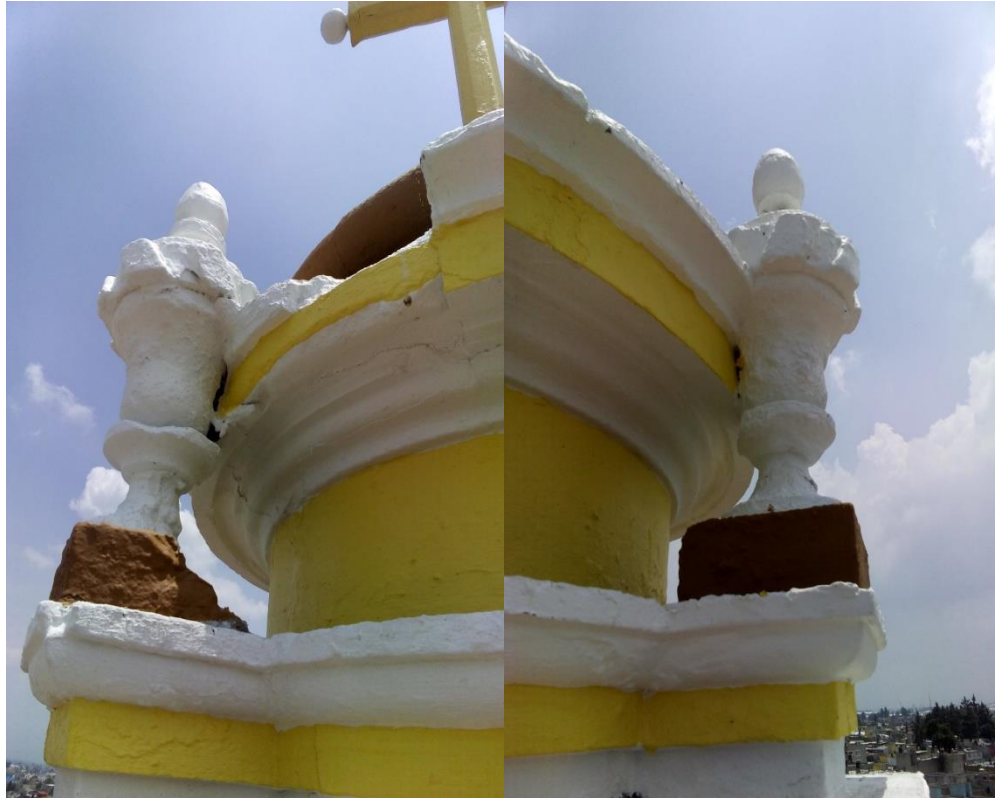
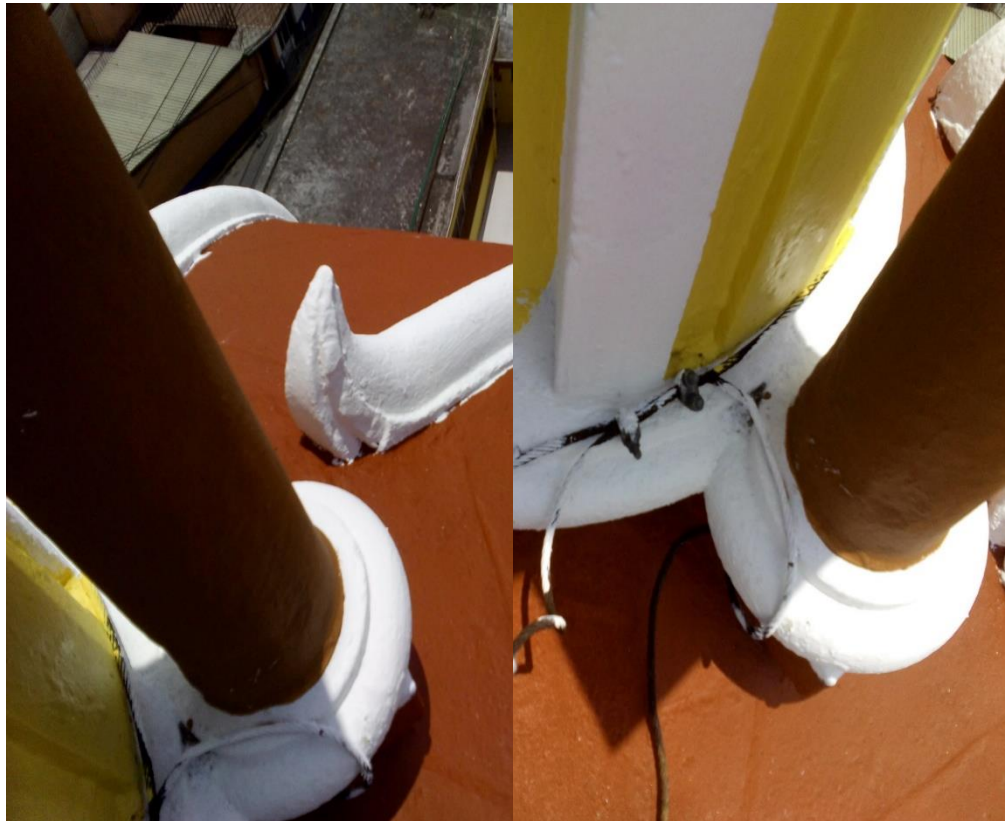
Deterioro en linternilla y tensor de acero

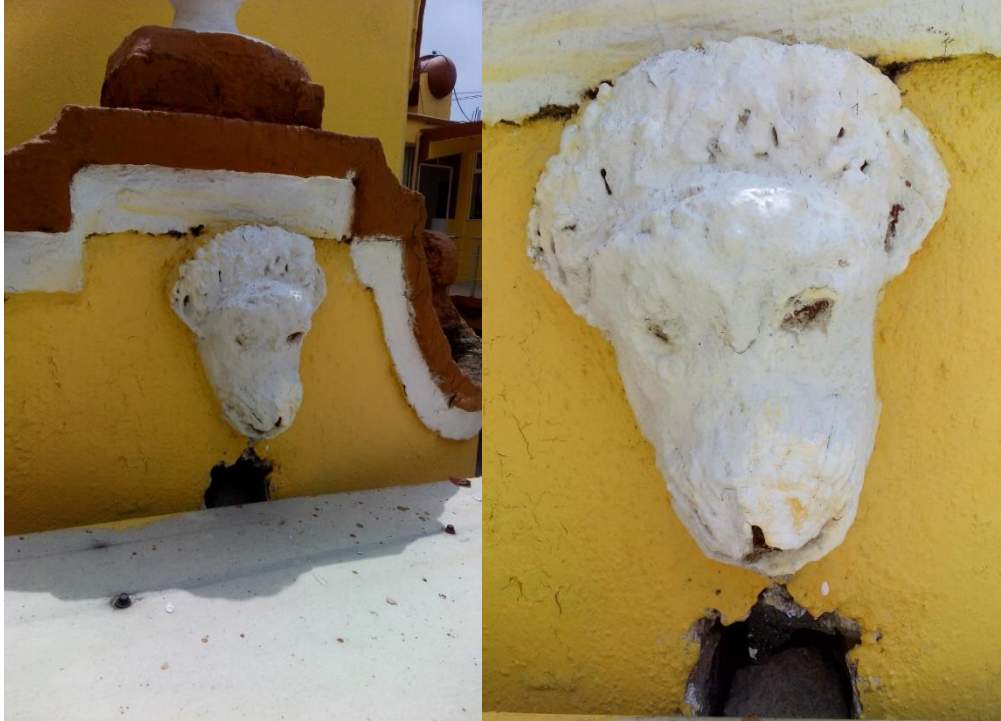
Ornamentación olvidada del baptisterio
