# LA CARBONATATION DU BÉTON ARMÉ

*C. Girard*

Division ST – Technical Facilities Management (ST/TFM)  
CERN, Genève, Suisse

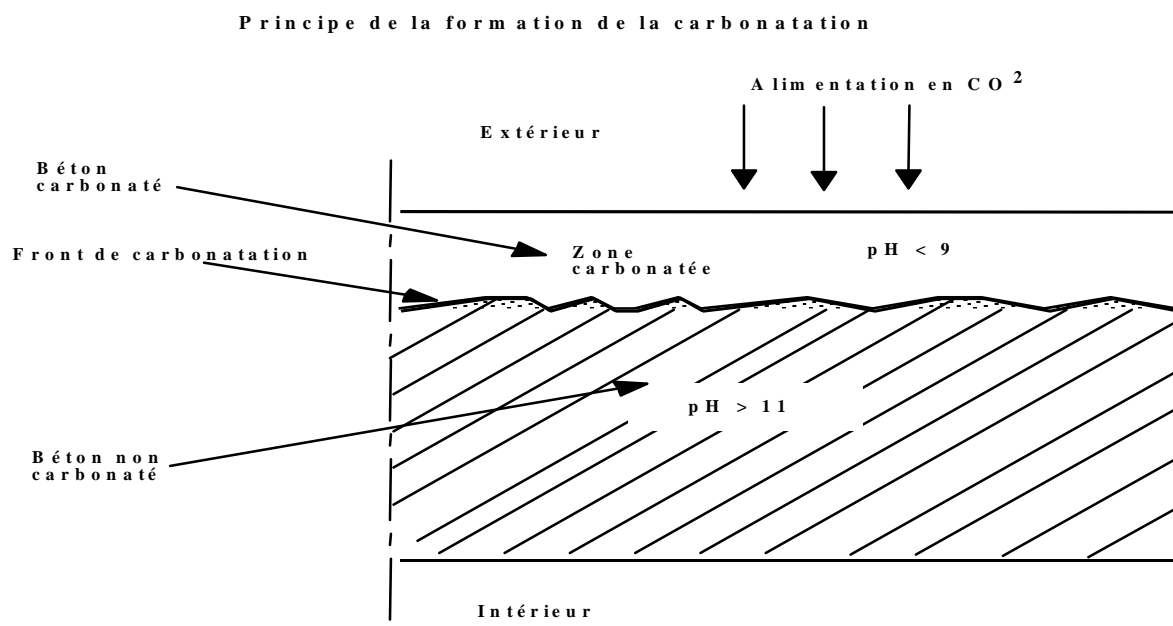
A partir d'une distance de 25 à 30 mm à l'intérieur du béton, il n'y a plus d'échange gazeux grâce aux dépôts de calcaire de la pâte du ciment. Le pH reste stable à une valeur d'environ 11. La corrosion ne se manifeste pas.

Figure 1 - Coupe théorique d'un mur en béton.
