## SON 15 SENE İÇİNDE TÜRKİYE'DE MEYDANA GELEN DEPREMLERDE YIĞMA BİNALARDA MEYDANA GELEN HASARLAR VE NEDENLERİ

Mahmud Sami DÖNDÜREN<sup>1</sup>, Mahmut Sami KOLLU<sup>1</sup>

## **DAMAGES AND CAUSES OF MASONRY BUILDINGS DURING EARTHQUAKES IN THE LAST 15 YEARS IN TURKEY**

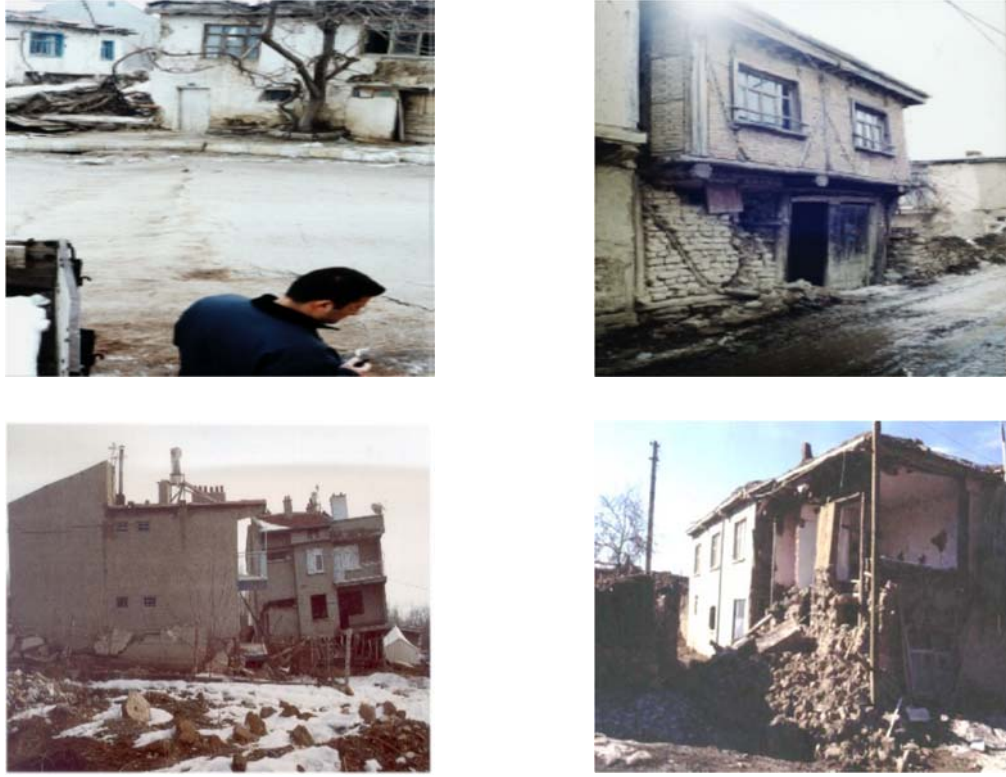
yapılarda hasar görülmemiştir [4]. Şekil 1.'de tekniğine uygun yapılmamış konsollarda hasar ve çökmeler meydana gelmiştir.

Şekil 1. Afyon-Sultandağı Depremi sonrası bazı fotoğraflar

- Afyon-Sultandağı depreminde yığma yapı hasarlarının en büyük sebebi, kerpiç, hımış ve bağdadi tarzda inşaa edilmiş olmaları ve herhangi bir mühendislik hizmeti almamaları olmuştur. Ağır çatı ile rijitliği sağlanamayan çatıların ani çökmeleri can kayıplarına sebep olmuştur.

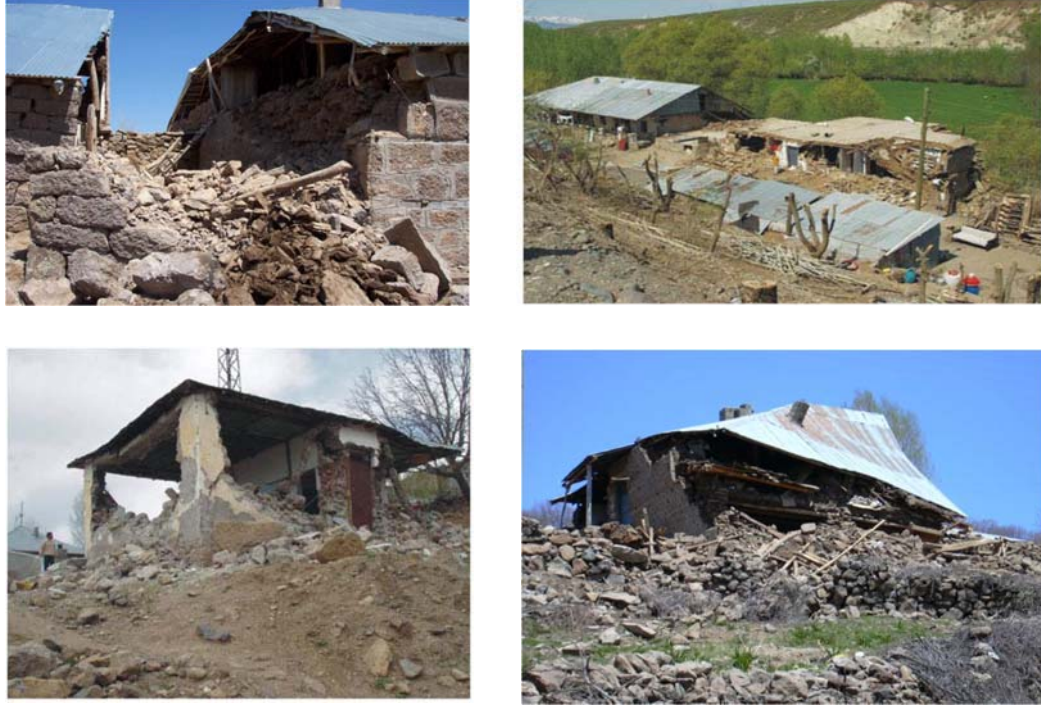
binalarda ya çok az ya da hiç hasarın oluşmadığı görülmüştür [6]. Şekil 2’de görüldüğü gibi farklı yığma taşıyıcı duvar çeşitlerinin kullanılmasından dolayı binalarda yıkılmalar meydana gelmiştir.

Şekil 2. Bingöl Depremi sonrası bazı fotoğraflar

- Bingöl’de meydana gelen depremde oluşan yapısal hasarların ve ölümlerin en büyük nedeni özellikle kırsal kesimlerde tercih edilen büyük taş blokların kullanılması ve bağlayıcı malzemelerin yeterli derecede kullanılmaması olmuştur. Ayrıca yıkılan binalarda yapılan tespitlerin arasında herhangi bir mühendislik desteği alınmadan yapılmış olmaları ve bazı binalarda yatay ve düşey hatıl kullanılmadığı görülmüştür.

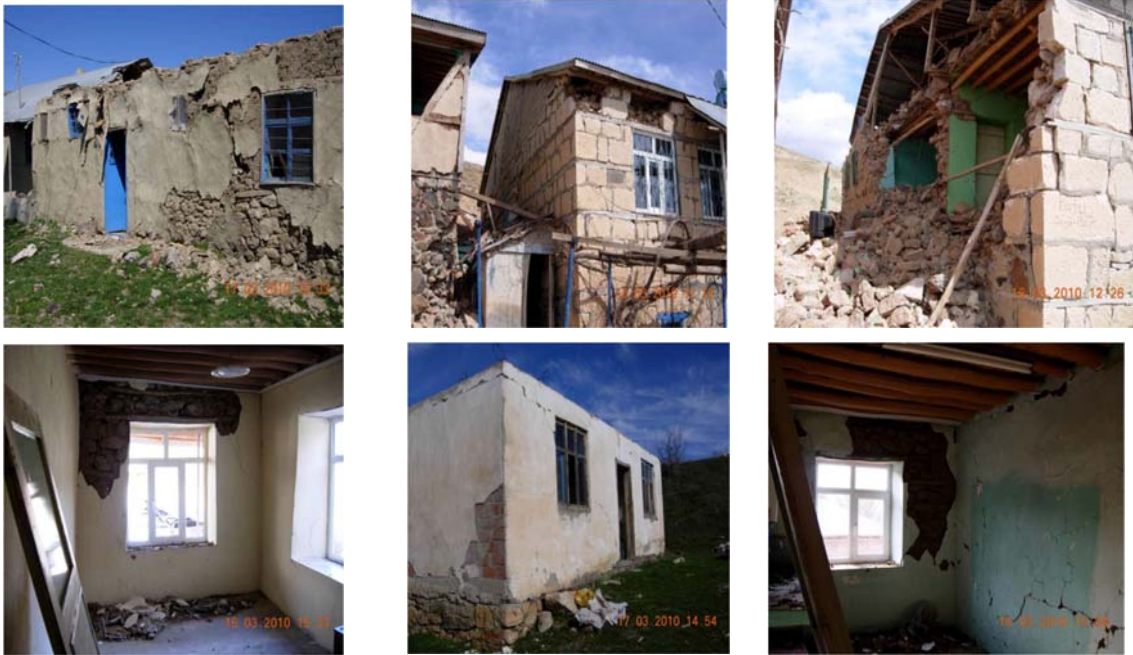
Depremden dolayı oluşan hasarlardan en yaygın olarak görüleni, duvarların düzlem dışı yıkılmasıdır. Bunun en önemli sebebi, birbiriyle dik kesişen dış duvarlar veya dış duvarlar ile onlara dik doğrultuda birleşen iç duvarlar arasındaki yetersiz birleşimlerdir. Ayrıca, dış ve iç duvar malzemelerinin farklı olması, örneğin dış duvarların taş, iç duvarların kerpiç olması gibi, duvarların birleşimindeki etkinliği azaltır. Bu azalmanın sebebi olarak; eleman boyutlarının farklı olması, duvar ağırlıklarının, rijitliklerinin, dolayısıyla dinamik davranışlarının farklı olması düşünülebilir. Duvarların düzlem dışı yıkılmasını tetikleyen diğer bir sebep ise, daha önce de bahsedildiği gibi yetersiz mesnet detaylandırmaları nedeniyle rijit diyafram özelliğinde çalışmayan, tek yönlü olarak merteklerle teşkil edilmiş ara kat döşemeleri ve

benzer şekildeki veya oturtma çatılardır. Uygulanan döşeme ve çatı sistemleri binaya gelen yatay yükleri duvarlara iletebilecek özellikte değildir. Ayrıca, ahşap çatılarda kalınlığı 25 cm civarında, toprak tabakası bulunmaktadır ki, bu da çatı katı hizasında ilave ağırlık demektir. Yuvarlak hatlı taşlar arasında kenetlenmenin zayıf olması, hem dış duvarlarda, hem de iki katmanlı hafif taş duvarların arasında kullanıldığında düzlem dışı yıkılmayı tetikleyecek başka bir sebeptir. Depremden sonra taşıyıcı yığma duvarlar yıkılmasa bile, geniş çatlakların görüldüğü ağır hasarlar durumu oldukça yaygındır. Bunun başlıca sebeplerinden birisi taşların arasındaki harcın oldukça yetersiz olmasıdır. Genel olarak ağır hasar gören evler temel sistemleri yetersiz, yerel malzemeler olan kerpiç veya taş kullanılarak, yanlış inşaa teknikleriyle yapılmış binalardır (Şekil 3). Bu tür yapı tarzının özellikle deprem yoğunluğu fazla olan bu tür bölgelerde tercih edilmemesi gerekmektedir. Bu bölgede binaların deprem yönetmeliğine ve diğer ilgili standartlara uygun olarak betonarme olarak inşaa edilmesi deprem güvenliği açısından önemlidir. Yerel malzemeler kullanılarak yığma binalar inşaa edilmek istense dahi, yönetmelik kurallarından taviz verilmemesi sağlanmalıdır [7].

Şekil 3. Elazığ Depremi sonrası bazı fotoğraflar

- Elazığ’da meydana gelen depremde yığma yapılarda görülen en fazla hasar türü; duvarlarda düzlem dışı yıkılmalarıdır. Bu hasarların en büyük sebebi, duvarlar arasındaki yetersiz birleşimlerdir. Ayrıca bu sebebe bağlı olarak yetersiz mesnetlenmeyle meydana gelen rijitlik eksikliği ve buna bağlı oturmalarıdır.

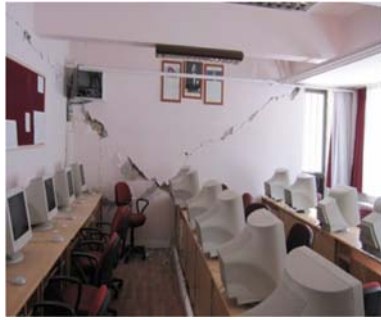
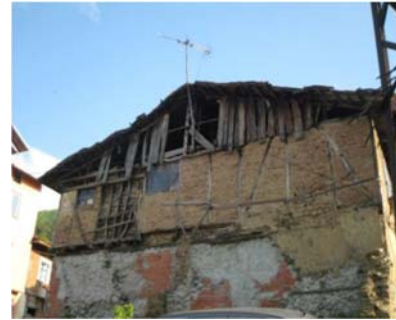
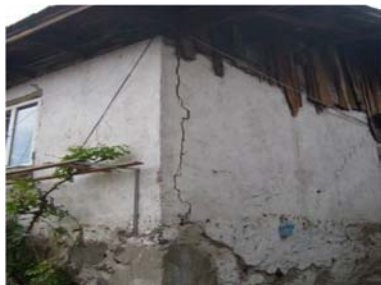
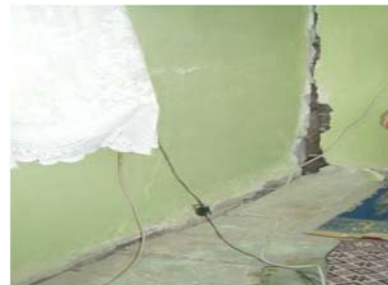
Yığma yapılarda hasara neden olan başlıca faktörler kötü malzeme kalitesi, kötü işçilik ve depreme dayanıklı yapım tekniklerine uyulmamasıdır. Taş yığma binalar, bu faktörlere ilave olarak diğer yığma türü binalara kıyasla daha ağır olduklarından daha büyük atalet kuvvetlerine maruz kalmaktadır. Bu nedenle en kötü deprem performansına sahiptirler. Yığma binalarda gözlenen hasar türleri kullanılan malzeme ve yapım tekniklerine göre değişmektedir. Yük taşıyan duvarların uygun şekilde bağlanmaması nedeni ile duvarların ayrışması ve hatta yıkılması en çok gözlenen hasar türüdür. Yığma binalarda gözlenen hasarın bir diğer nedeni diyafram etkisi yaratabilecek nitelikte, rijid döşeme ve yatay hatılardan oluşan bir döşeme sisteminin bulunmayışıdır. Bölgedeki yığma binalardaki döşeme sistemleri çoğunlukla tek doğrultuda yerleştirilmiş ahşap kirişler ve çatı elemanlarından oluşmaktadır. Duvarlardaki boşlukların sayısı, boyutu ve konumları, yığma binaların deprem dayanımında oldukça etkilidir [9].

Şekil 4. Kütahya-Simav Depremi sonrası bazı fotoğraflar

- Kütahya-Simav depreminde yığma yapılarda görülen hasarların en önemli sebebi; kötü işçilik, kötü malzeme ve yeterli mühendislik hizmeti almamalarıdır. Ayrıca yine düşey ve yatay hatıl kullanılmaları ve aynı bina içinde farklı özelliklerde duvar malzemeleri kullanılmalarıdır.
- Van-Edremit’de meydana gelen depremde yığma yapılarda duvarlarda kayma ayrılmaları ve düzlem dışı yıkılmalar görülmüştür. Çatılarda, toprak yığılmalarından dolayı çökmeler meydana gelmiştir. Doğal taş kullanılan yapılarda yeterli dayanıma sahip olmayan harç kullanılmasından dolayı hasarlar meydana gelmiştir. Bölgede çok fazla bulunan ve volkanizma sonucu oluşan yapı malzemelerinin deprem performansı düşük olarak gözlenmiş ve bu malzemelerden yapılmış duvarlarda çökmeler ve yıkılmalar gözlenmiştir.

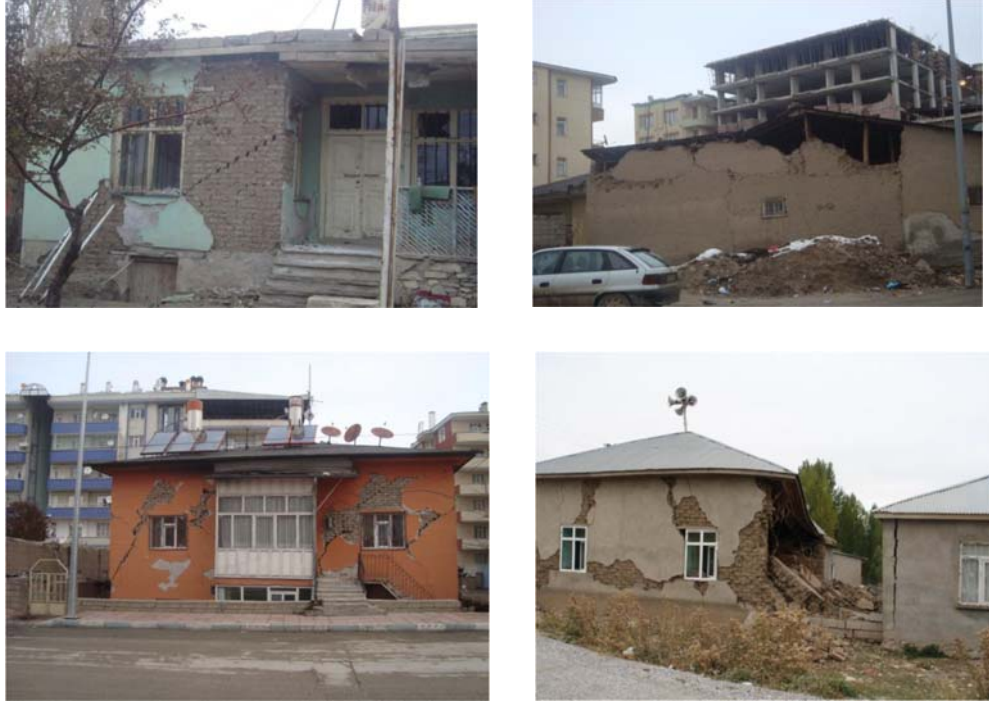
23 Ekim 2011 Pazar günü yerel saatle 13.41’de merkez üssü Van İlinin Erciş İlçesinin Tabanlı Köyü ve 9 Kasım 2011 Çarşamba yerel saatle 21.23 merkez üssü Van’ın Edremit İlçesi olan iki kuvvetli yer hareketi sonucunda Van İli ve Erciş İlçe merkezleri ile çevre köylerde, yapılarda yıkım ve hasarlar olmuş buna bağlı can ve mal kayıpları oluşmuştur. Van İl merkezinde bulunan yığma binalarda yatay kuvvet etkisinde duvarlarda oluşan kayma ayrılmaları, ve düzlem dışı hareket sebebiyle duvar çökmeleri gözlenmiştir [10]. Toprak çatı kaplamaları, 40cm yüksekliğini bulmaktadır. Doğal taşların kullanıldığı basit yapılarda da, düzgün örülmeyen ve bağlayıcı harç malzemesinin yetersizliği nedeniyle hasarlar gözlenmiştir. Bölgedeki kırsal yığma yapılarda duvar malzemesi olarak beton briket ve bims kullanıldığı da gözlenmiştir.

Bims, özellikle ısı-ses yalıtımı ve öz ağırlığı bakımından normal yapı elemanlarına nazaran oldukça büyük avantajlara sahip olan hafif agregalı yapı elemanlarıdır. Volkanizma sonucu oluşan, doğal, volkanik bir kayaç olan bu yapı malzemesinin Türkiye genelinde en büyük rezervleri, Orta ve Doğu Anadolu Bölgelerindedir. Bu sebeplerden dolayı son yıllarda bölgede gittikçe artan bir eğilimle kullanım alanı bulmaya başlamış olduğu düşünülmektedir. Belli bir standartta üretilen bir malzeme olmasına rağmen kerpiç ya da moloz taş duvarların yanısıra bu tip malzemelerden yapılan duvarların da deprem esnasında yıkıldığı gözlenmiştir. Bölgedeki yapılarda genellikle çamur harç kullanıldığı gözlenmiştir. Çamur harcın dayanımı oldukça düşüktür, bağlayıcılık özelliği azdır ve iklim koşullarının da etkisiyle zamanla derzlerden akmaktadır. Bu durum, duvarın bir bütün olarak çalışmasını engellemektedir. Yukarıda bahsedildiği gibi, zayıf dayanımı olan duvar malzemesi ile birlikte çamur harç kullanılması duvarın düzlem-içi kuvvetlere karşı dayanımını oldukça azaltmaktadır. 23 Ekim depremi sonrası bölgedeki kırsal yapılarda en çok gözlemlenen hasar türü, taşıyıcı yığma duvarların düzlem-dışı yönde yıkılmasıdır. Bölgedeki kırsal yığma binalarda tespit edilen bir diğer yapısal kusur ise aynı yapıda farklı taşıyıcı duvar malzemesi kullanımınıdır [9].

Şekil 5. Van-Edremit Depremi sonrası bazı fotoğraflar
