EVALUACIÓN DEL DAÑO POR CARBURIZACIÓN DE UN TUBO RETIRADO DE SERVICIO DE UN HORNO DE PIRÓLISIS

EVALUATION OF DAMAGE BY CARBURIZATION OF A TUBE REMOVED FROM A PYROLYSIS FURNACE

carburización de los serpentines de los hornos en donde ocurre el proceso de rotura térmica por pirólisis, de los hidrocarburos. En este trabajo, se evaluó el estado de daño de un tramo de serpentín de la zona radiante de un horno de pirólisis de etano para la producción de etileno. El tubo fue retirado del servicio del horno de pirólisis debido a la coquización presente en su interior. Posteriores análisis de Microscopia Electrónica de Barrido, análisis metalográfico, análisis de composición química, análisis de dureza y microdureza, permitieron evaluar el estado de daño por carburización.

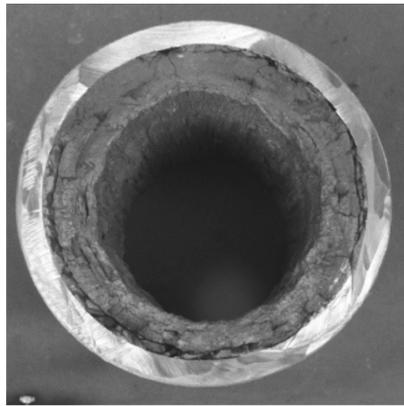
Se emplearon técnicas de análisis destructivo y no destructivo, con el fin de evaluar el estado de daño por carburización de un tubo retirado de servicio de la zona radiante de un horno de pirólisis de etano para la producción de etileno que presentó una capa de coque, figura 3. En el momento del retiro, el material llevaba 72.000 horas de trabajo.

Figura 3. Tubo con coque. Material de estudio tomado de la planta petroquímica

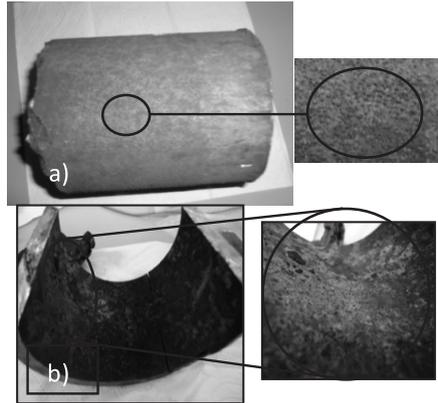
El espécimen analizado presentó oxidación leve en la superficie exterior (figura 4a), no presentó abombamientos, grietas o variación diametral, tabla 1. En el interior del tubo, después de retirar el coque, se observó una superficie no uniforme con desprendimiento de láminas delgadas de orientación heterogénea (figura 4b). El coque retirado del tubo presentaba tres capas; de estas, las capas en contacto con el tubo y el ambiente eran porosas, y la capa intermedia era compacta. La oxidación de la superficie externa se debe a la exposición del material a la atmosfera generada por los quemadores de la zona de radiación del horno [14].

El material evaluado mostró una respuesta magnética leve y mayor en la superficie interna que en la externa, indicando un cambio en la microestructura y en la estructura ya que la aleación tiene originalmente un comportamiento paramagnético [15, 11]. Dicho cambio se debe a la formación de carburos de cromo con el carbono que ha ingresado desde el ambiente del proceso hacia el interior del material, variando la distribución del cromo en la matriz de la aleación [15].

Figura 4. a) Oxidación de la superficie externa del tubo retirado de servicio
b) Superficie interna del tubo en contacto con el coque

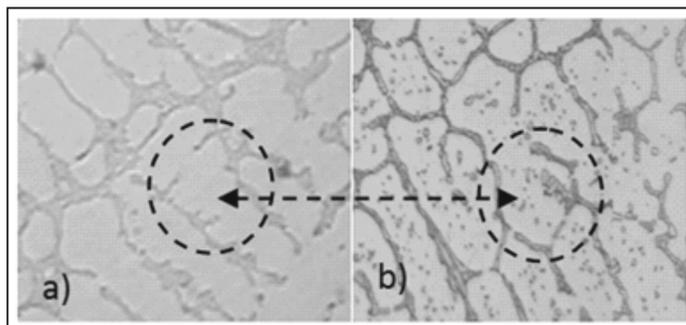
Figura 5. a) Microestructura de un material HP40 nuevo
b) Microestructura del material HP40 retirado de servicio a 100X
Fuente: 4a) [20], 4b) Autores

La aleación HP40 tiene una microestructura formada por una matriz austenítica con precipitación de carburos eutécticos en los contornos de las dendritas como se aprecia en la figura 4^a; en cambio en la figura 4b, se observan carburos precipitados en el interior de los granos que no son propios de la aleación HP40 nueva. Esta diferencia se debe al carbono que se ha difundido hacia el interior del material durante el tiempo de servicio del tubo.

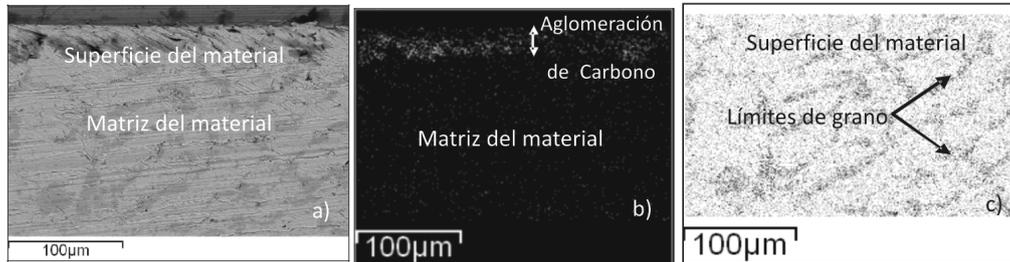
En la figura 6a, se muestra una microscopía del espécimen de estudio. En la figura 6b se observa una zona de mayor aglomeración de carbono cerca de la superficie interna del tubo (aglomeración de puntos blancos), debido al carbono que se ha difundido desde el ambiente del proceso hacia el interior del material. En la figura 6c, en los lugares donde

mayor concentración de cromo (aglomeración puntos oscuros), hay carburos de este elemento por que el cromo difunde hacia los límites de grano y hacia la superficie externa del material para formar carburos $M_{23}C_6$ y M_7C_3 [21].

Figura 6. a) Microscopia del espécimen de estudio, b) zona de mayor aglomeración de Carbono cerca a la superficie interna del tubo, c) lugares de mayor concentración de Cromo
