Restauración de pinturas murales en la Casa de la diversidad cultural camagüeyana

Restoration of mural paintings in the house of the cultural diversity of Camagüey

Carlos de Jesús HERNÁNDEZ FERNÁNDEZ

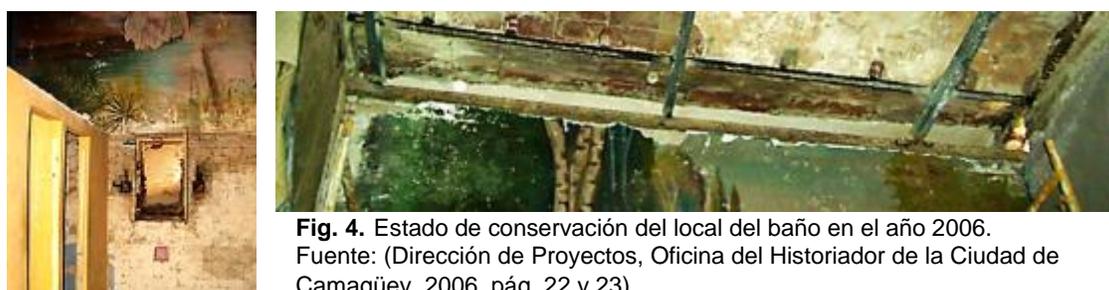
Fig. 4. Estado de conservación del local del baño en el año 2006.
 Fuente: (Dirección de Proyectos, Oficina del Historiador de la Ciudad de Camagüey, 2006, pág. 22 y 23)

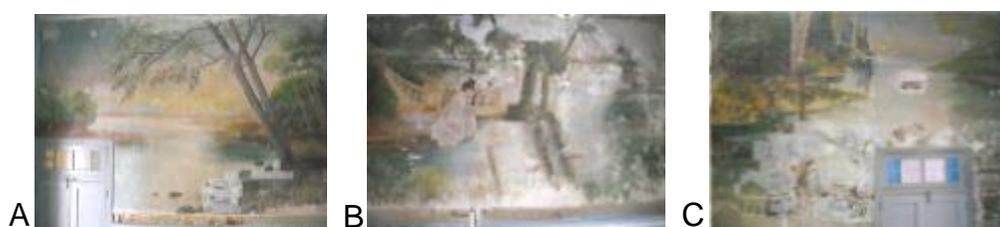
El estado de conservación del soporte es variable en cada muro; siendo el segundo paño el más deteriorado, debido a que fue el más expuesto a la humedad por infiltración, y capilaridad; en general los tres muros presentan fisuras, grietas (Figs. 7; 8 y 9).

Fig. 7. Estado de conservación de la pintura mural.

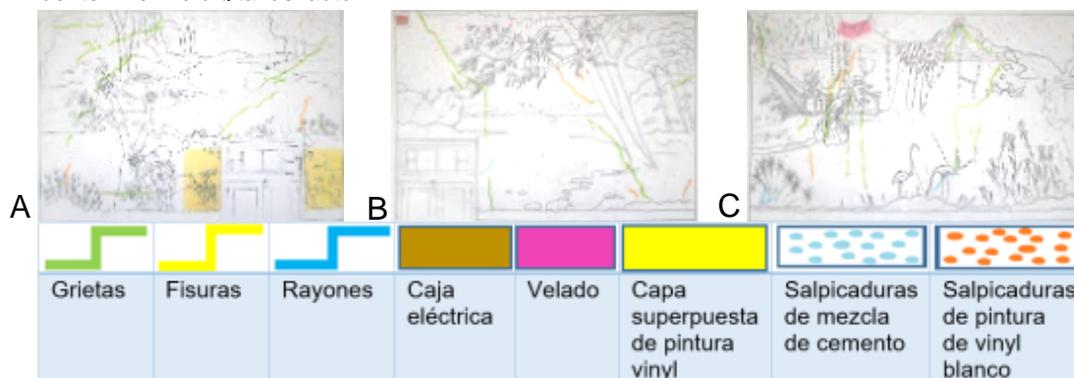
Fig. 8. A- Primer paño.

B- Segundo paño.

C- Tercer paño.

El tercer paño presentaba una pequeña zona con capas superpuestas de pintura a ambos lados del vano de la puerta, se desconoce el motivo por el que fueron aplicadas (Fig. 8 y 9).

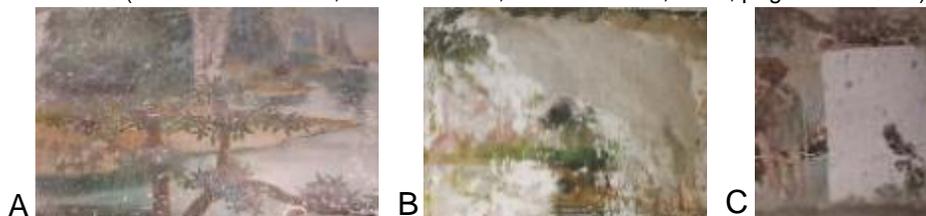
Fig. 9. A- Salpicaduras de cemento y suciedad superficial.

B- Lagunas de enlucido y pérdidas de color.

C- Capa superpuesta de pintura de vinyl.

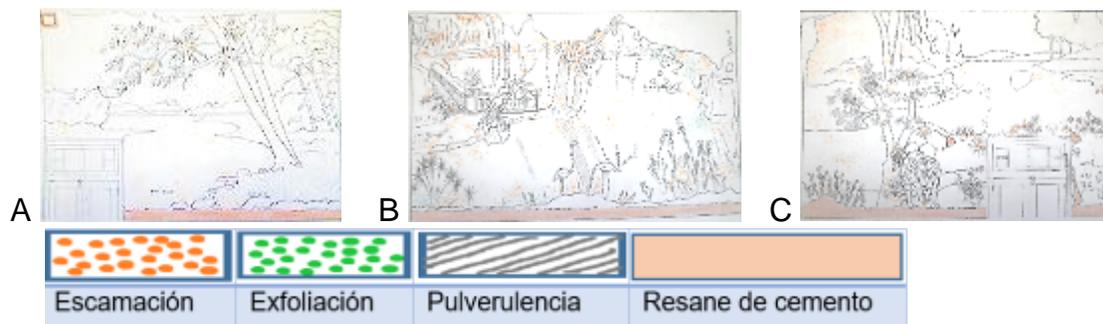
La pintura presenta craqueladuras, y presentaba lagunas de pérdida de la capa pictórica de diferentes dimensiones (Fig. 10). Estas pérdidas, se debían principalmente a la presencia de escamaciones, exfoliaciones, y pulverulencia en grandes partes; siendo mayores las zonas con escamaciones; daños provocados principalmente por la humedad. Presentaba rayones y marcas por grafito, tenía presencia de polvo incoherente, salpicaduras de cemento y manchas de pintura, ocasionadas por las intervenciones de la EPRC.

Fig. 10. A- Primer paño.
B- Segundo paño.
C- Tercer paño.

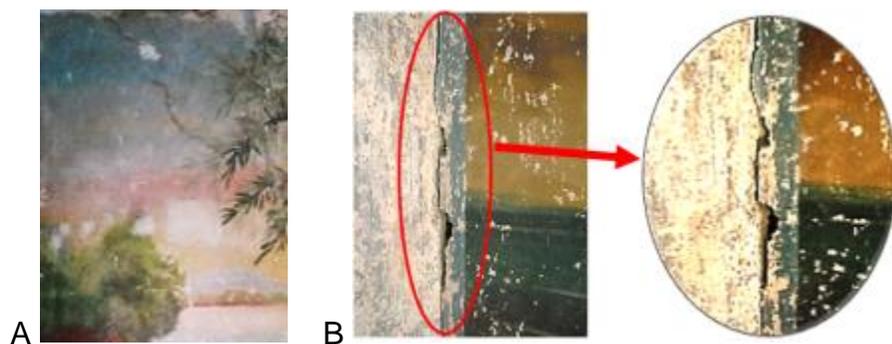
Un daño particular del muro del 1er paño, es la colocación de una caja eléctrica en la parte superior izquierda, lo que aparte de crear una pérdida de soporte y por lo tanto de las diferentes capas que portaba, debió producir, durante su colocación, vibraciones perjudiciales para la obra. En la unión del segundo y tercer paño, existía una grieta, debido a que allí no se realizó el amarre de los muros (Fig. 11).

Fig. 11. A- Estado de conservación.
B- Grieta por falta de amarre de los muros.
Fuente: Archivo digital del autor.

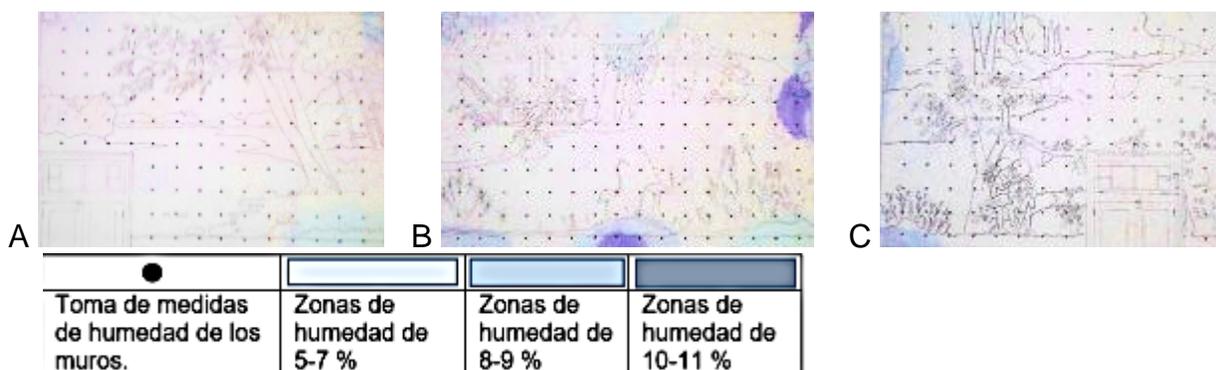
Fig. 20. A- Primer paño.
 B- Segundo paño.
 C- Tercer paño. Seguimiento de la humedad en los muros.
 Fuente: (Barrameda Gómez, Platero Rivero, y Mesa Cisilia, 2013, Anexo 3).

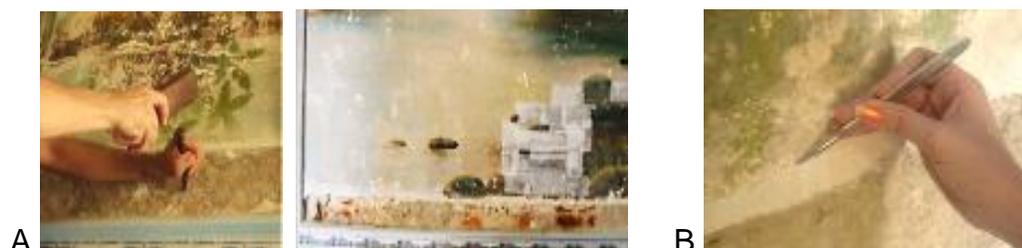
Fig. 21. A- Eliminación de resanes de cemento.
B- Eliminación de cemento sobre la capa pictórica.
Fuente: Archivo digital del autor.

La eliminación de resanes fue una operación que produjo preocupaciones pues implicaba vibraciones que podían afectar la estabilidad del mural. Los resanes de cemento, fueron realizados en intervenciones anteriores por la EPRC, mal ejecutados y con materiales no idóneos. Se localizaban en la parte inferior de los murales, con una altura de 20 cm.

Para su eliminación se emplearon cinceles y mazo de madera, con suaves y cuidadosos golpes sobre los resanes hasta su desprendimiento, de forma que las vibraciones fueran leves y no pudieran dañar la obra (Fig. 21).

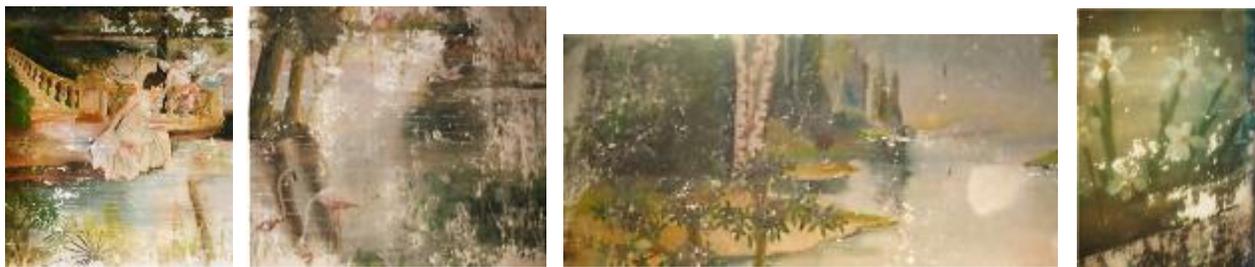
Fig. 25. Zonas de faltantes de color.
Fuente: Archivo digital del autor.

Finalmente se prosiguió a la reintegración de color, (Fig. 25), se aplicó empleando pigmentos suspendidos en Paraloid B-72

al 10% disuelto en xileno, y se utilizó un método de retoque plano, imitando la forma y el color de la original, en las lagunas susceptibles de reconstrucción.
