八戸台地における建物地震被害と地形及び地盤特性

—— 文久改正八戸御城下略図より ——

The Relationship of Damaged Building with Topographic Feature and Vibration Characteristic of Ground on the Hachinohe Plateau

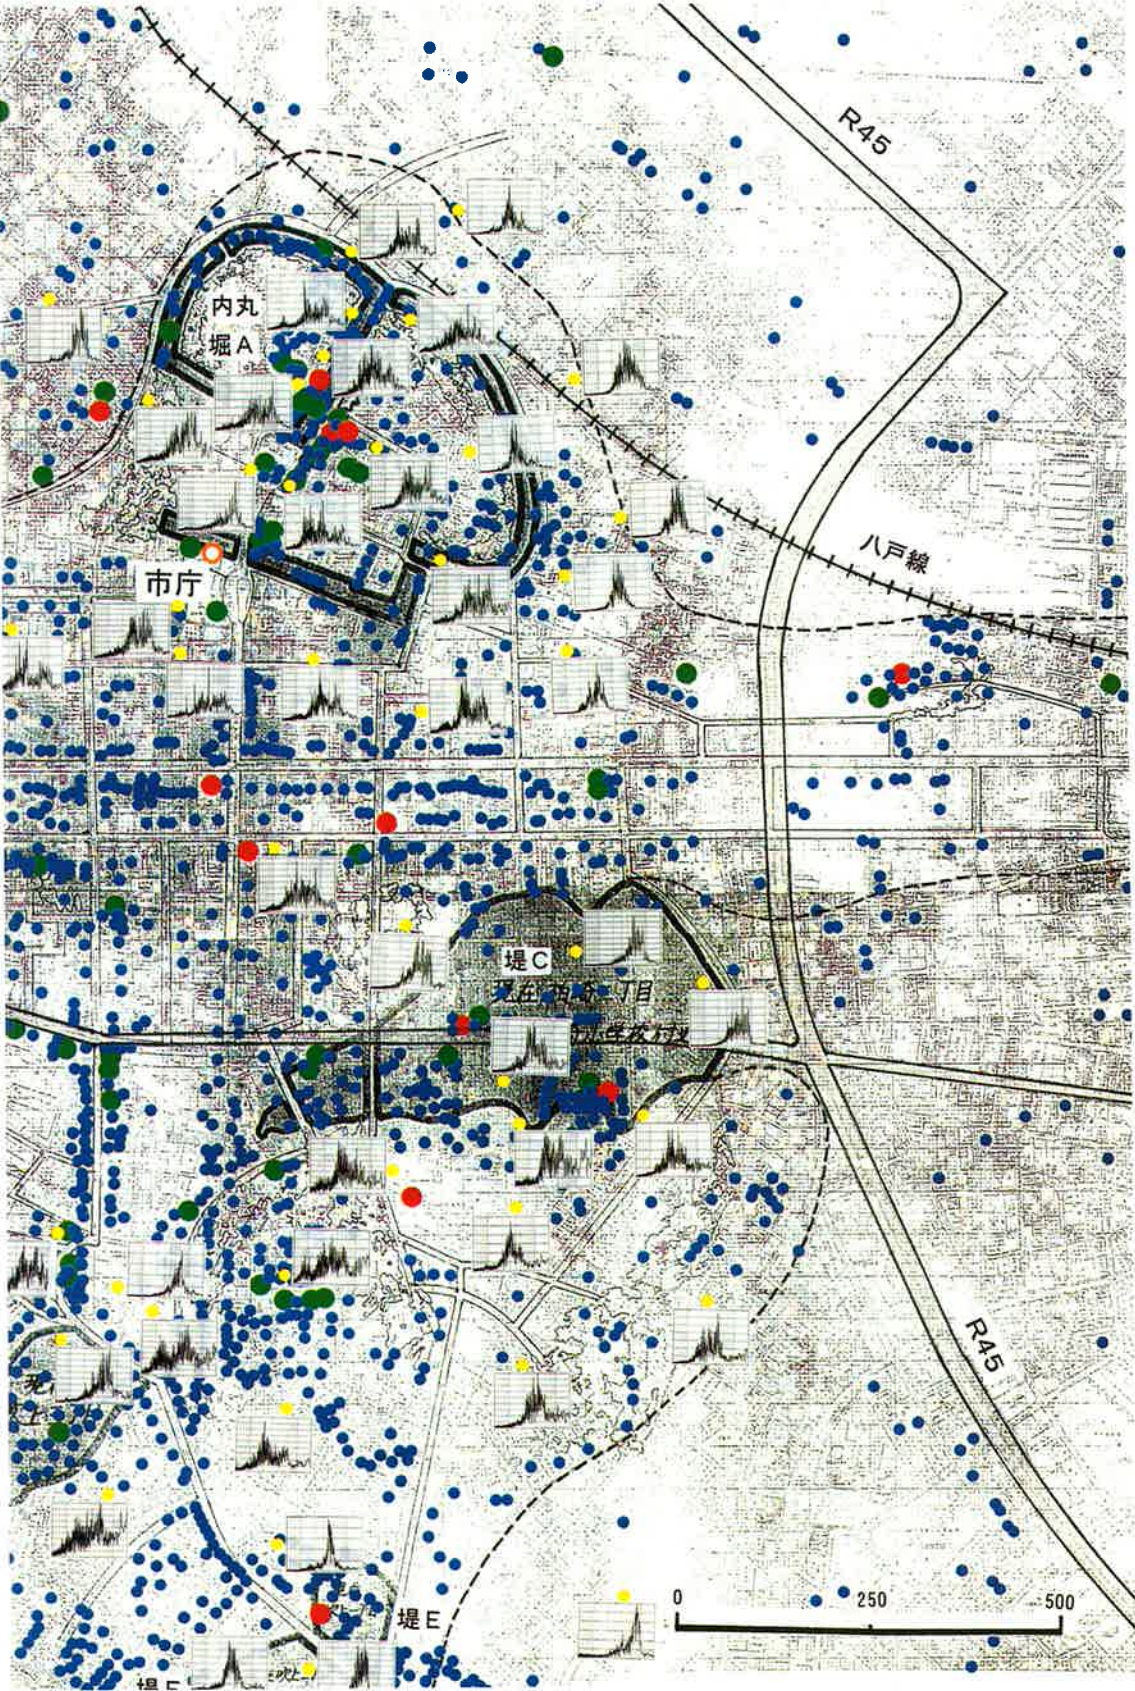
図3 重ね合わせ地形図

図3により建物被害の分布を見る。図の大半を占める、黒点線より左側の部分が八戸台地と呼ばれる台地であり、右側の部分が低地である。建物被害を図の全体に眺めると台地部に多く、低地部には少ない事が見て取れる。

図中、黒の太線で囲まれている部分で、内丸を囲む細い所(堀A)と図中左(堀B)は堀であり、その他が堤である(堤A, B, C, D, E, F)。

図中央の繁華街に多く被害が見られるが、この辺りは建物の絶対数が多い事、長者山、図中「堤A」の所に被害が少ないのは、それぞれ建物がない、現在公園として使われている等の原因が挙げられる事を最初に断っておく。

堀に注目してみる。内丸(堀A)では堀の中やその周辺で被害が集中して見られる。特に中央部の堀ではかなりの被害集中が見られ、全壊・半壊建物も集まっている。堀Bについて見ると、堀の中では4件に対し周辺では多くの被害が見られ全・半壊の重度な被害も多く見られる。

め、建物被害についての報告はされていない。しかし、この堤の形状を四角形にたとえると、その四つ角となる辺りで建物被害が多く見られる。堤Bを見ると、北側に被害があり南側では少ない。よく見ると東側や西側に被害が寄り、中心付近は少ないように見える。堤Cを見る。ここは現在の柏崎二丁目にあたり柏崎小学校、千葉学園高校がこの中に位置している。全体的に見ると堤の下側に被害が集まっており、中でも下方右側の堤がくぼんでいる部分と、堤が狭まっている下方左側の部分において、被害の集中が見られる。また、全壊・半壊の大きな被害も同じ部分に見られる。堤Dを見る。堤の西側と東側の縁と南側に位置する堤先端部に被害が多く見られる。特に東側の縁には半壊の被害を含む多くの被害が見られる。堤E及び堤Fについてみる。堤Eには全壊建物を含む多くの被害が見られるが、堤Fには被害が見られない。しかし、堤Fを囲むようにして被害が発生している。

地盤特性から建物被害を見る。内丸地域では0.3~0.4秒程度と、0.9~1.0秒程度に2つのピーク現れるスペクトル分布特性となっている。この地域から市庁舎を越え繁華街に移るに連れ

て、0.9~1.0 秒程度に出ていたピークが弱まり、0.3~0.4 秒程度の周期成分が卓越してくる。さらに南方へ移り、堤 C の上側の辺りになると 0.3~0.4 秒程度のピークが弱まり、やや長周期側の 0.9~1.0 秒程度の周期成分が卓越してくる。さらに堤 C の南方まで移ると、再び短周期側の 0.3~0.4 秒程度の周期成分が卓越し優位になる。ここから堤 D に移る。途中の半壊建物が 4 つ集まっている所では、0.2~0.7 秒程度までの幅広いピーク特性となっており、堤 D の辺りでは、0.7 秒にピークを持つスペクトル分布のものが 2 箇所ある。これより東側の低地部においては、卓越周期が 0.9 秒になっている。堤 B の中では 1.0 秒、南方の先端では 0.5 秒程度となっている。また、堀 B 周辺では 0.3 秒程度、長者山西側では 0.3~0.4 秒程度の卓越周期になっている。

若干の例外があるものの、建物被害が集中しているところのほとんどが、卓越周期 (スペクトルの最大ピーク) 0.3~0.4 秒程度である。中でも、この範囲より長周期側に他のスペクトルのピークを持っているところではより一層の被害集中が見られる。

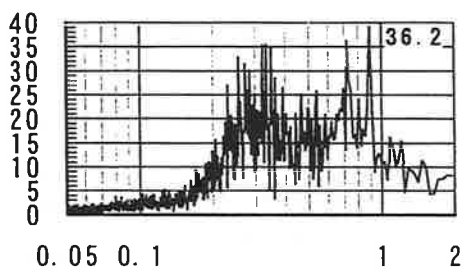
図 6

ペクトル形状の所では被害が少なく、図 7 の様な 0.3~0.4 程度に最大ピークを含む、幅広いピーク特性を持つ地盤の所では被害が多く出るのはないかと思われる。(図 6 は観音下地区のものでこの場の被害率は 14.3%、図 7 は内丸 3 丁目のものでその被害率は 36.2% にもものぼる。)
