# 日本聖公会聖愛教会（世田谷区）の建築史 ならびに復元的考察

堀内正昭・武藤茉莉

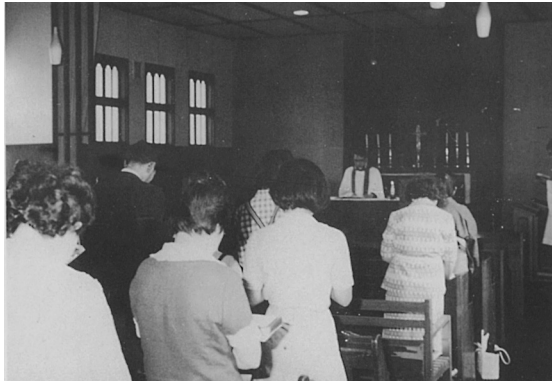
聖壇上の北側の壁の平面図には計3つの窓が描かれているが、当該の立面図には窓はなく下見板張りである。しかし、この部分については『百年史』掲載写真において3つの窓が確認できる（図19）。その形状から、これらの窓は「はめ殺し」と判断した。この窓と同じ形状をもつ窓は、聖壇の南面にも写真で確認できる。

図19 聖愛教会の聖壇 左手（北側）に3つの窓が見える

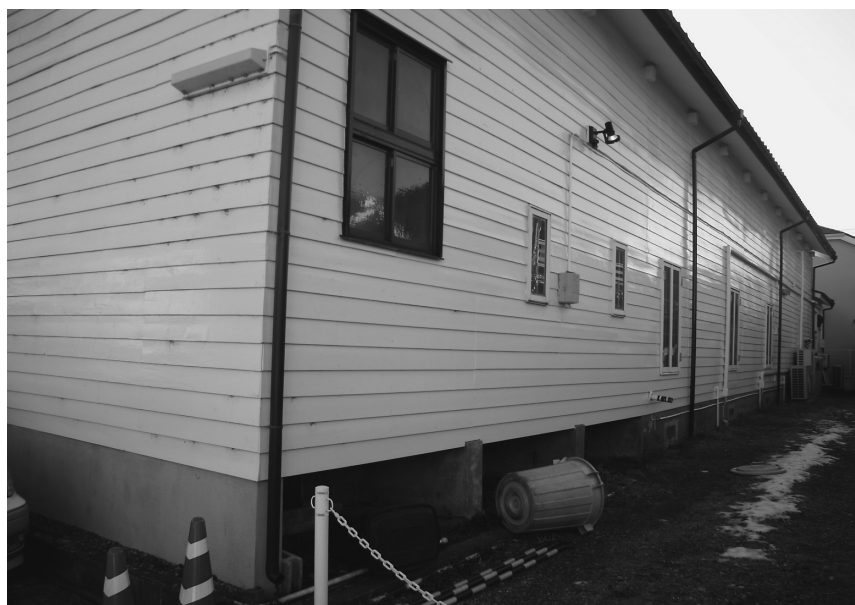
図22 現在の聖愛教会の北面

まず、本教会堂の特徴となる下見板張りの外観については、集会室より西側は増改築のため1964年当時のものは全く残っていない(参照: 図4, 16)。次に北面については、計4つあった窓は小さなものに更新されているため、窓を含んだ部分の下見板は交換されている可能性がある(図22)。実際に窓まわりの下見板には不自然な継ぎはぎが確認できる。

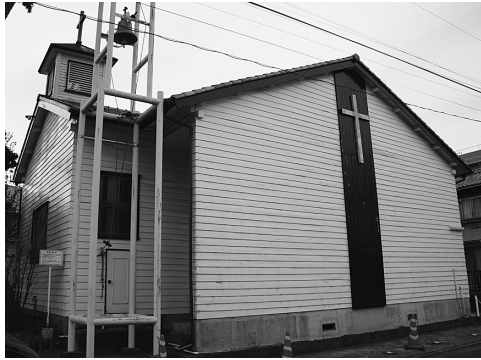
図 23 現在の聖愛教会の東面ならびに南側ベストリー

さらに、教会堂東面ならびに聖壇南側ベストリーについては、このベストリーの上に鐘楼を増築した以外はその後改築が工事記録にないことから、同所の下見板はかつてのままであると考えられる(図23)。
