A PRESERVAÇÃO DAS PALMEIRAS-IMPERIAIS DA PRAÇA RAMOS DE AZEVEDO: UM QUADRO PAISAGÍSTICO MEMORÁVEL DA CIDADE DE SÃO PAULO

*THE ROYAL PALM TREES PRESERVATION AT RAMOS DE AZEVEDO SQUARE:
A REMARKABLE LANDSCAPE PICTURE SÃO PAULO CITY*

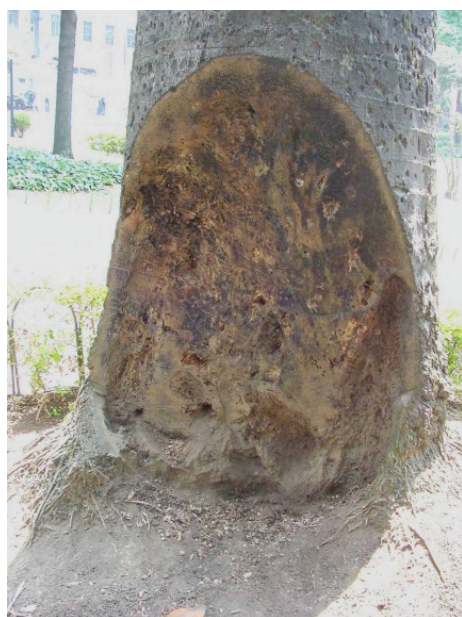
Verificou-se uma lesão de proporções significativas nos estipes das palmeiras nºs 2 (Figura 2) e 5, que representavam a perda aproximada de 50% e 25% da seção, respectivamente. Nestas regiões constatou-se o apodrecimento intenso e ataque de cupins subterrâneos. Ressalta-se que o lenho nestes locais, não será restituído pela planta, havendo a tendência do processo de biodeterioração progredir, caso nenhuma providência seja realizada.

Figura 2 – Ataque intenso de organismos xilófagos no estipe da palmeira nº 2 (escala = 0,10 m).

Para a análise de risco da palmeira nº 2, foi quantificada a extensão da lesão devido à grande cavidade causada pelos organismos xilófagos (cupins, fungos apodrecedores e brocas de madeira), cujas dimensões eram: 1,20 m de altura por 0,88 m de comprimento (Figura 2). A prospecção interna do caule mostrou que a espessura da região periférica do estipe apresenta maior resistência mecânica (Gráfico 1), com

A Tabela 4 apresenta o momento e tensão solicitantes devido ao vento e ao peso próprio da palmeira. Analisando-se esta Tabela, observou-se que a região mais crítica quanto à ruptura ocorre na zona de afloramento (destacadas em vermelho), cujo valor de resistência média à compressão é 23,3 MPa (Tabela 2). Este valor de resistência média deveria ser superior às tensões solicitantes para que a palmeira se tornasse estável, ou seja, sem risco de ruptura, no entanto, isto não ocorreu, o que indica que a palmeira pode ruir, na ocorrência de ventos e chuvas fortes.

Pelos cálculos estruturais realizados para a palmeira nº 2 e para se conferir a sua segurança estrutural, foi proposta uma estrutura metálica formada por três triângulos com 3,0 m de base e 15 m de altura. Os três triângulos formam, entre si, um ângulo de 120 graus e são ligados do topo até à base, conforme Figuras 4 e 5. As laterais dos triângulos deverão estar afastadas 1,0 m do eixo da palmeira na base e 0,6 m no topo, para permitir que a palmeira seja inscrita na estrutura. Além disto, deverão ser instalados dispositivos no estipe que confirmam proteção à planta, evitando-se injúrias mecânicas e ao mesmo tempo transfiram as forças atuantes devidos ao vento para a estrutura metálica.

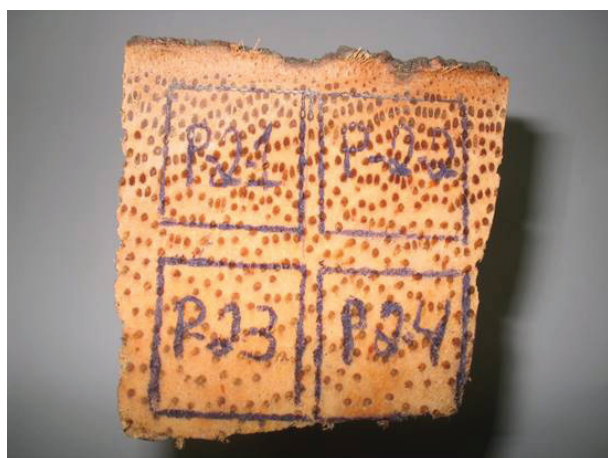
Os resultados dos ensaios mecânicos do estipe sadio das palmeiras-imperiais (Tabela 2; Figura 3) mostraram que a região periférica da espécie apresenta, em média, uma densidade básica (517 kg/m^3) e resistência à compressão axial (23,3 MPa) significativamente superiores à média da região interna, 303 kg/m^3 e 7,9 MPa, respectivamente.

Figura 3 – Posição dos corpos-de-prova para os ensaios físicos e mecânicos em amostra de palmeira-imperial.

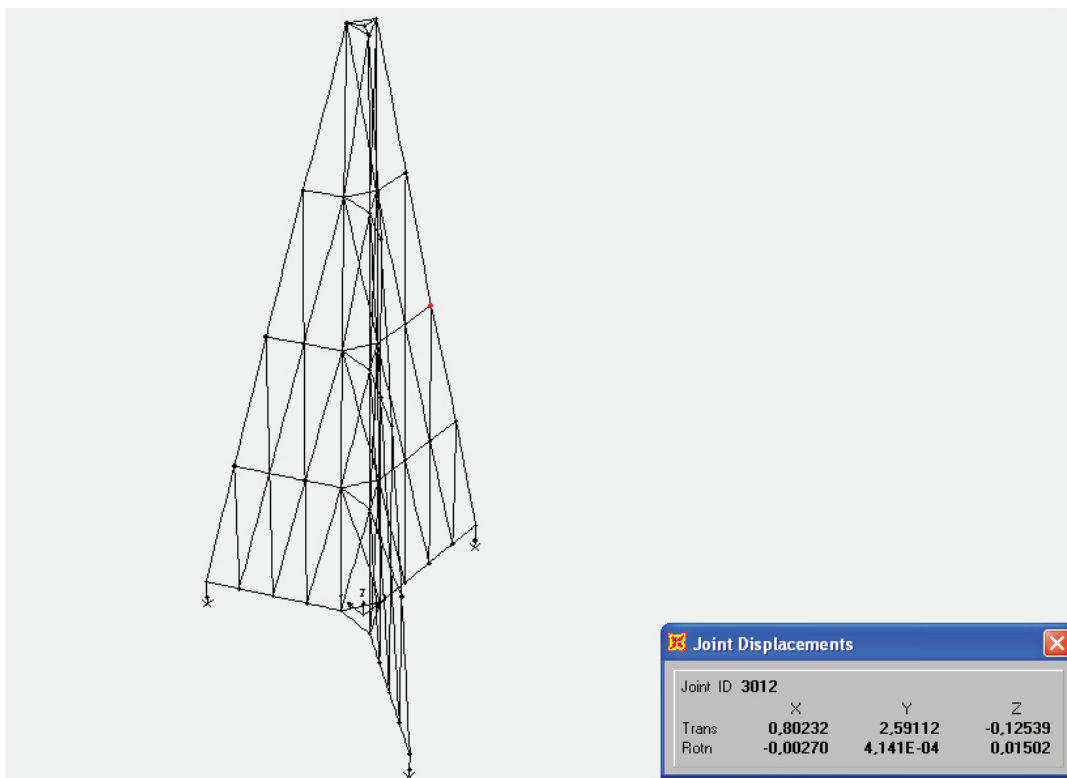
Figura 4 – Características dimensionais da estrutura metálica.

Todas as peças diagonais foram calculadas e dimensionadas para perfil U simples de aço com 102 mm (4 polegadas) e com espessura da alma de 4,57 mm e peso de 7,95 kg/m. A espessura dos triângulos deve ser o valor correspondente à altura do perfil U, ou seja, 102 mm. As peças verticais e horizontais devem ser em perfil U duplo com 76 mm (3 polegadas) e com espessura da alma de 4,32 mm e peso de 6,11 kg/m e serem soldadas em ambas as faces do perfil principal.

As peças da estrutura metálica foram dimensionadas para suportar 84 kN à compressão e 61 kN à tração. Todas as peças deverão ser soldadas para suportar o esforço solicitante de até 61 kN. Cada uma das três fundações de sustentação dos triângulos estruturais deverão resistir à força vertical de 83 kN à compressão e 60 kN à tração ou arrancamento e também à força horizontal de 16,5 kN. Para garantir a estabilidade lateral, os triângulos deverão ser unidos com os perfis C e soldados do topo à base.
