Opmålingsrapport - Amager, Nordfyn og Odense

INSTITUT FOR GEOGRAFI OG GEOLOGI
KØBENHAVNS UNIVERSITET

Opmålingsrapport

Amager, Nordfyn og Odense.

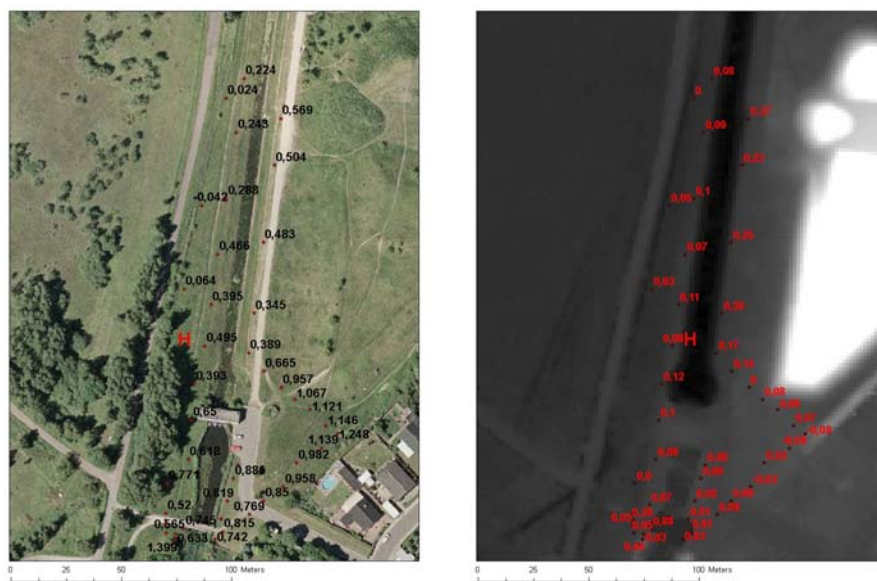
Fig 4.

Højre: Afvigelse (meter) mellem indmålte højder og højder udtrukket fra DTM. Der er generelt god overensstemmelse mellem opmålte punkter og DTM på de plane flader (afvigelser under 10 cm). Langs kanalens østlige del er afvigelsen noget større (op til 0,38m). Dette skyldes sandsynligvis, at området her hælder

ned mod kanalen, og at DTMs opløsning på 1,6mx1,6m ikke fanger højdeva-
riationen. Det er således afgørende præcis hvor i cellen der måles. Det kan ikke
desto mindre undre lidt, at alle 5 målinger langs kanalens østside giver positive
afvigelser. I områdets sydligste del er der positive afvigelser op til 0,91m. Der
er zomet ind på dette område i Fig. 5.

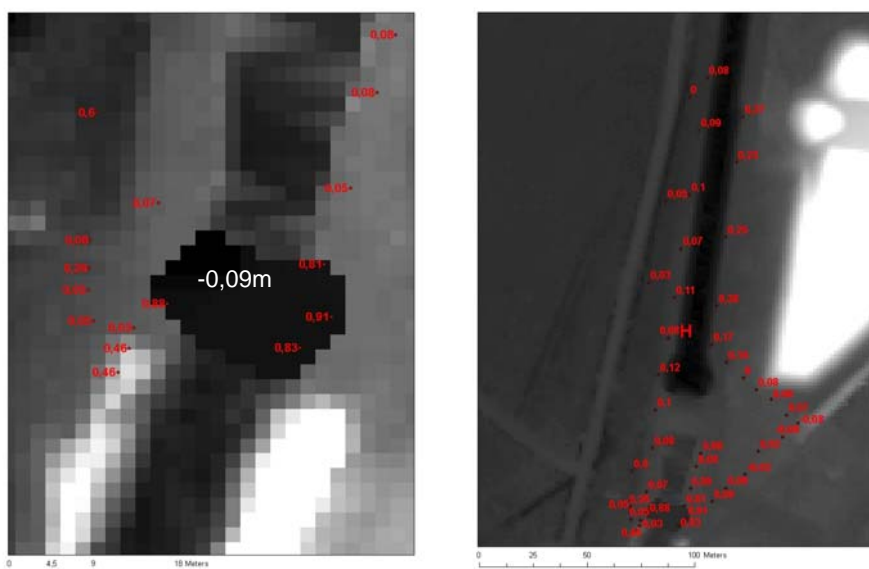
Fig 5.

Venstre: Zoom af områdets sydlige del. Det ses at de store afvigelser skyldes
en udklipping af gang/cykel broen i DTM. Celler i det udklippede område har
fået tildelt korte -0,09m DVR. Afvigelsen på 0,6 m i områdets NV hjørne skyl-
des nyligt pålagt materiale

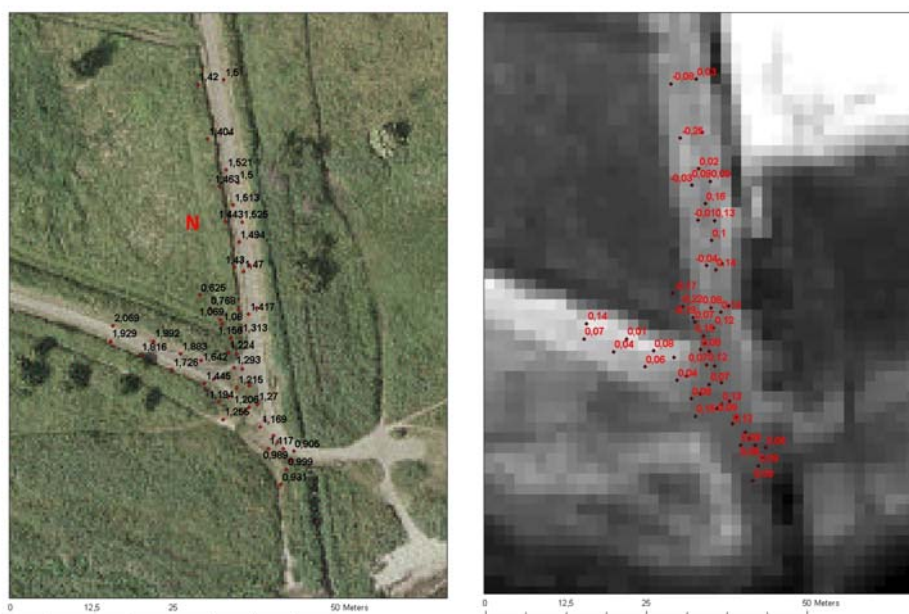
Fig 9.

Højre: Afvigelse (meter) mellem indmålte højder og højder udtrukket fra DTM. Der er generelt god overensstemmelse mellem DTM og opmålingerne. De største afvigelser (op til -0,22m) forekommer mellem de to nordlige stier. På op-

målingstidspunktet var vegetationen ødelagt på dette sted, muligvis som et resultat af kørsel i området.

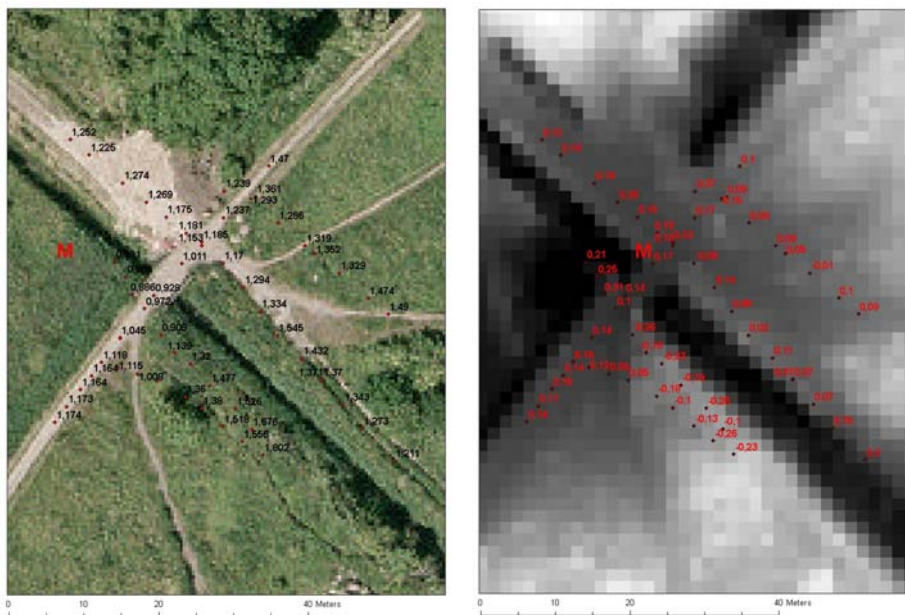
Fig 13.

Højre: Afvigelse (meter) mellem indmålte højder og højder udtrukket fra DTM. Der er generelt forholdsvis god overensstemmelse mellem DTM og opmålingerne. Den største afvigelse (0,78m) forekommer i områdets sydøstlige del på skråningen mod kanalen.

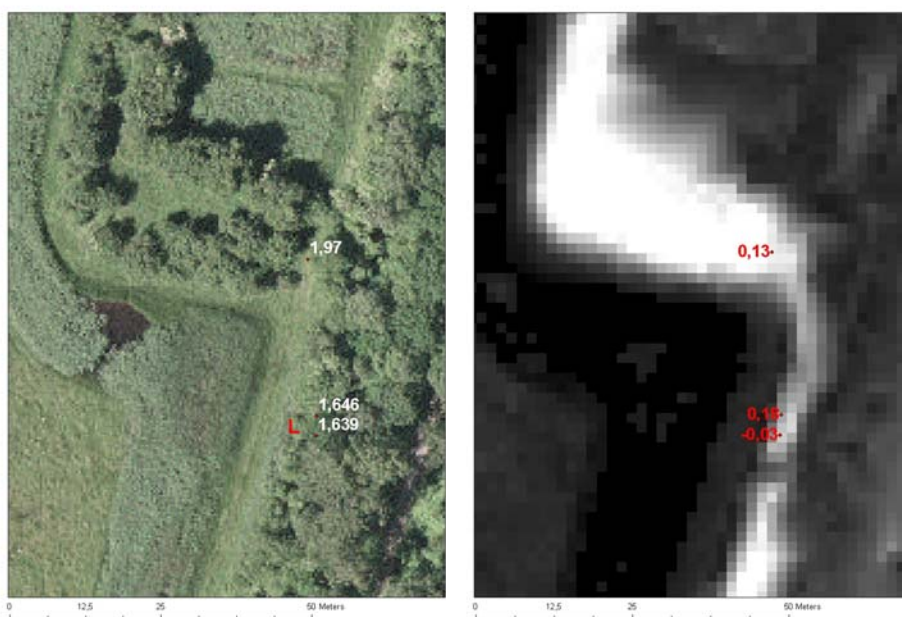
Fig 17.

Højre: Afvigelse (meter) mellem indmålte højder og højder udtrukket fra DTM. Der er i dette område kun indmålt 3 punkter. Det skyldes dårlig forbindelse mellem satellitter og GPS, sandsynligvis forårsaget af de mange træer på diget.

Der er forholdsvis god overensstemmelse mellem DTM og de indmålte koter. Største afvigelse er 0,18m.

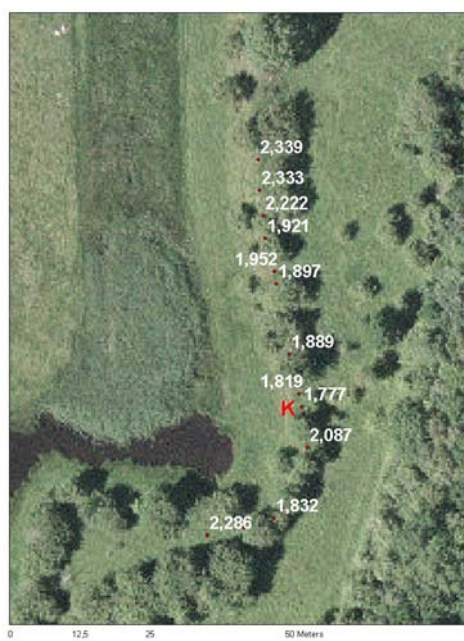
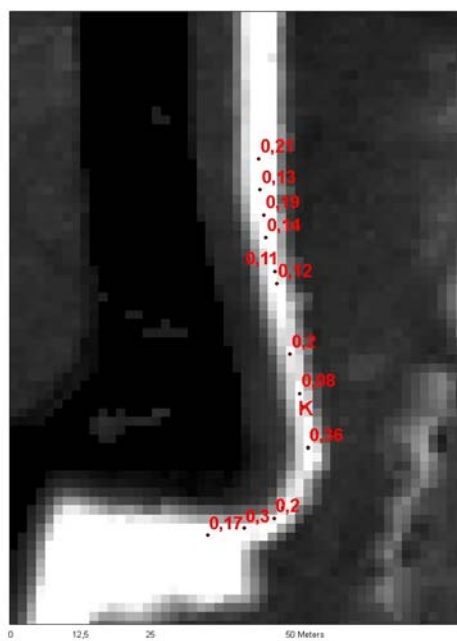
Fig 21.

Højre: Afvigelse (meter) mellem indmålte højder og højder udtrukket fra DTM. Der er afvigelser op til 0,36m. Samtlige afvigelser er positive.

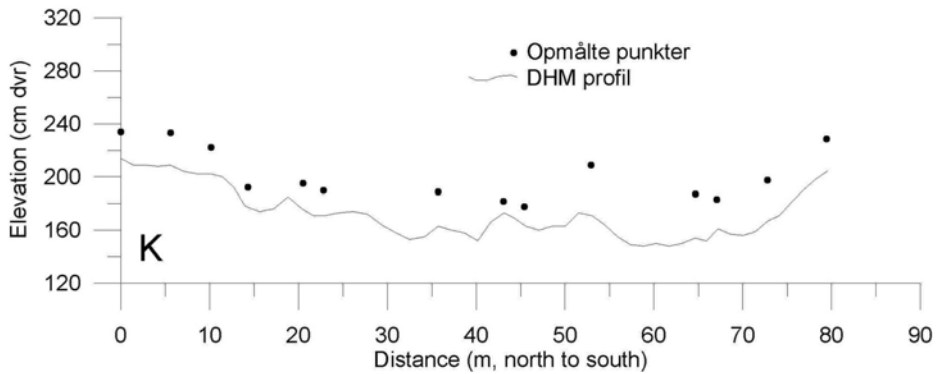
Fig 22. Kote på profil udtrukket fra DTM langs indmålte punkter, samt koten på indmålte punkter. Samtlige indmålte punkter er højere end DTM. Denne afvigelse er forventelig, da det er digekronen der er indmålt. DTM's repræsentation af diget i 1,6x1,6m cellen vil ikke nødvendigvis afspejle digets højeste punkt. Problematikken er skematiseret i Fig 23.

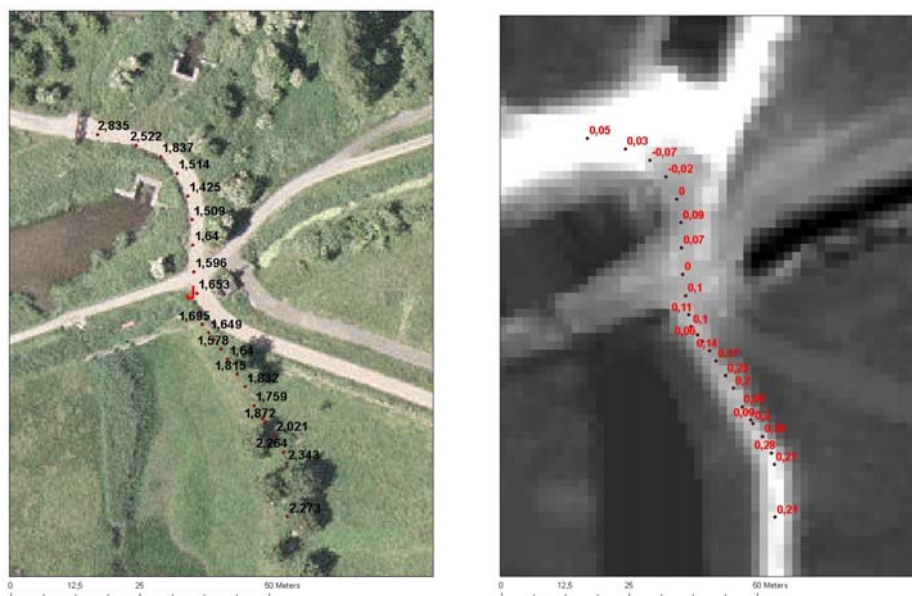
Fig 27.

Højre: Afvigelse (meter) mellem indmålte højder og højder udtrukket fra DTM. Der er fin overensstemmelse mellem DTM og opmålingen i områdets nordlige

del (på stien), mens der er afvigelser op til 0,36m på diget i områdets sydlige del. På diget er samtlige afvigelser positive.

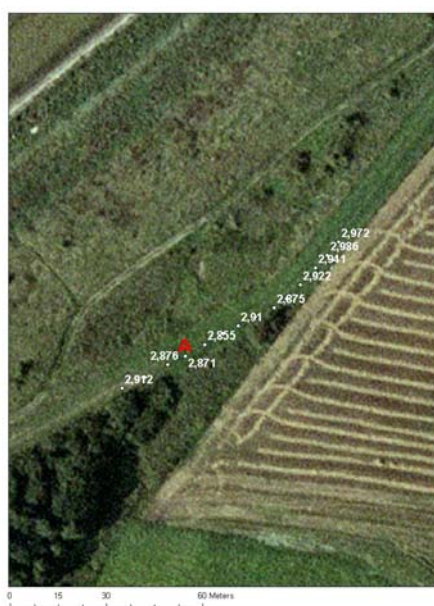
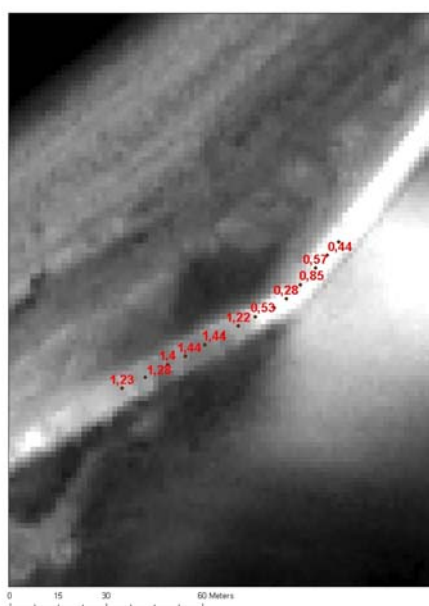
Fig 32.

Højre: Afvigelse (meter) mellem indmålte højder og højder udtrukket fra DTM. Der er afvigelser på op til 1,44m. Samtlige afvigelser er positive.

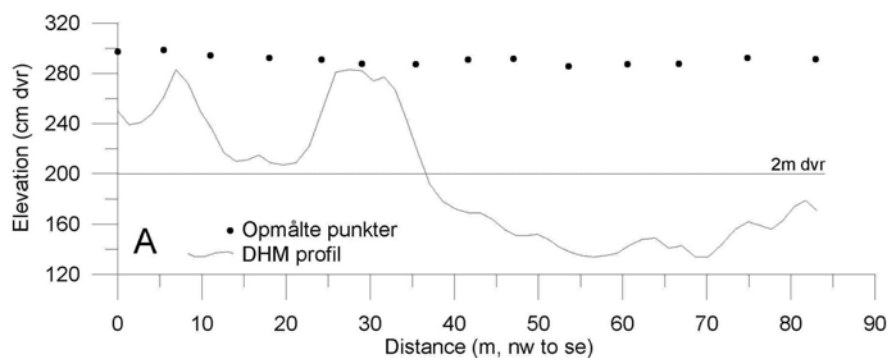
Fig 33. Kote på profil udtrukket fra DTM langs indmålte punkter, samt koten på indmålte punkter. Diget burde være sikret til 2m DVR. Diget er opfyldt i efteråret 2006 (dvs efter at DTM er optaget) og afvigelsen mellem DTM og opmålingen er derfor forventelig. Her skyldes afvigelsen således ikke nødvendigvis en egentlig fejl i DTM, men snarere en manglende opdatering af DTM.

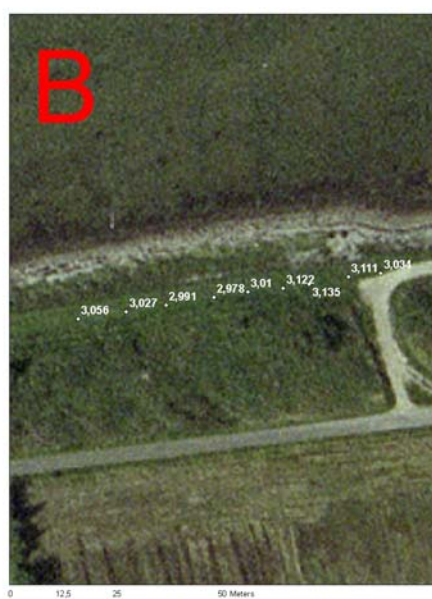
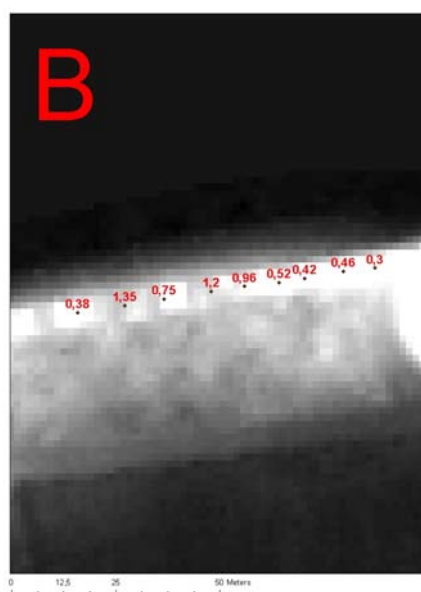
Fig 37.

Højre: Afvigelse (meter) mellem indmålte højder og højder udtrukket fra DTM. Der er afvigelser på op til 1,35m. Samtlige afvigelser er positive.

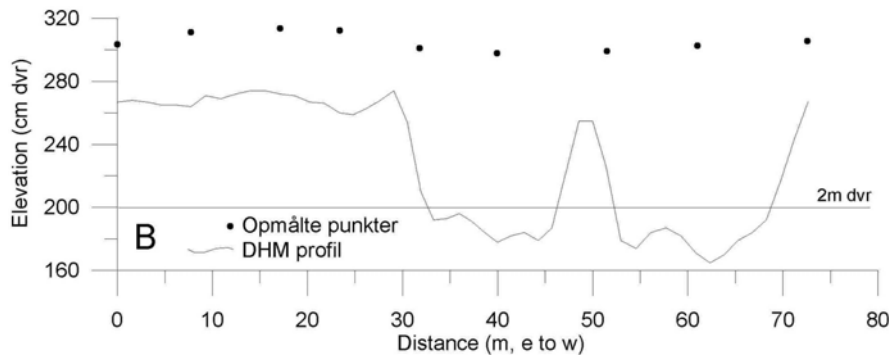
Fig 38. Kote på profil udtrukket fra DTM langs indmålte punkter, samt koten på indmålte punkter. Diget burde være sikret til 2m DVR. Diget er opfyldt i 2009 (dvs efter at DTM er optaget) og afvigelsen mellem DTM og opmålingen er derfor forventelig. Her skyldes afvigelsen således ikke nødvendigvis en egentlig fejl i DTM, men snarere en manglende opdatering af DTM.

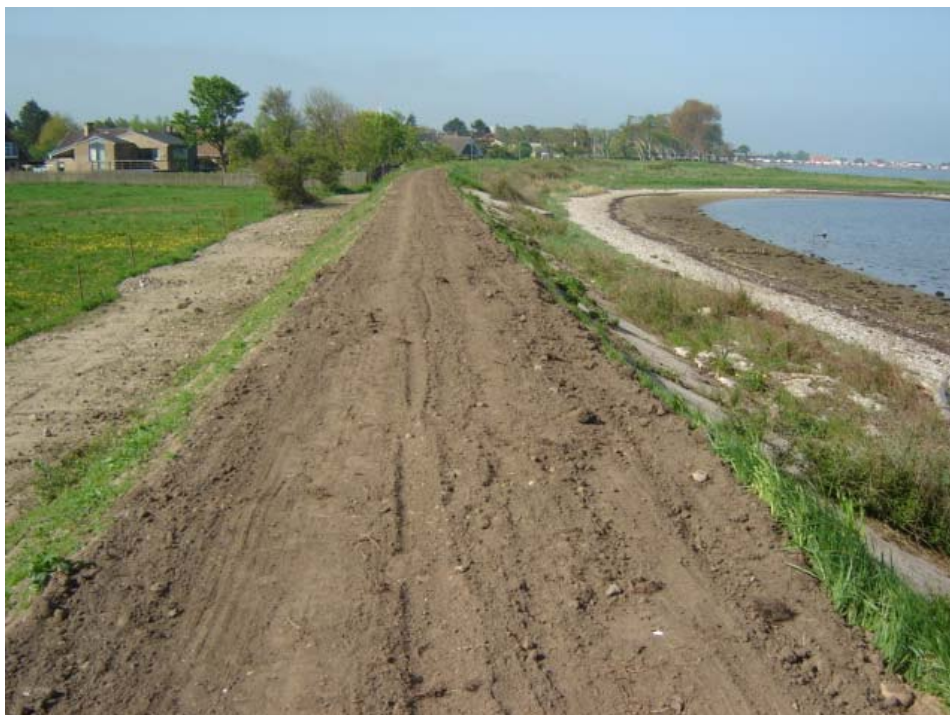
Fig 51. Billede af området omkring E. Billedet er taget mod øst. Der er for ganske nyligt sket en reparation/genopbygning af diget.

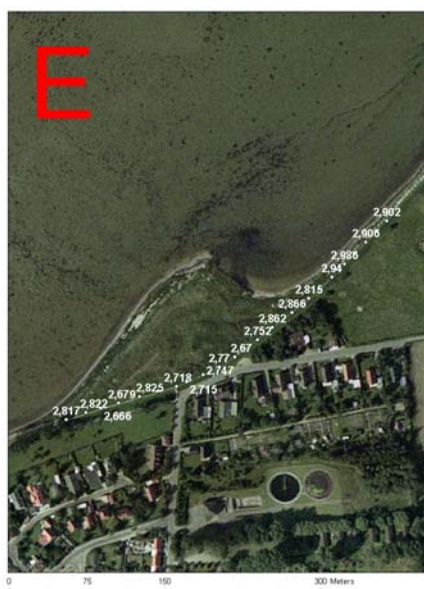
Fig 52.

Højre: Afvigelse (meter) mellem indmålte højder og højder udtrukket fra DTM. Der er afvigelser på op til 1,51m. Samtlige afvigelser er positive.

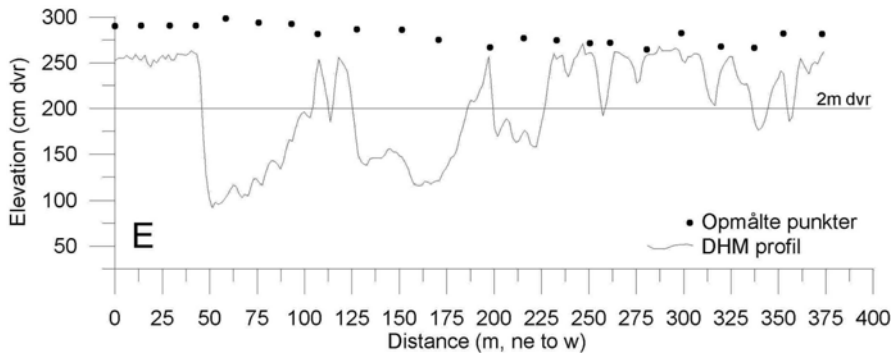
Fig 53. Kote på profil udtrukket fra DTM langs indmålte punkter, samt koten på indmålte punkter. Diget burde være sikret til 2m DVR. Diget er opfyldt i 2010 (dvs efter at DTM er optaget) og afvigelsen mellem DTM og opmålingen er derfor forventelig. Her skyldes afvigelsen således ikke nødvendigvis en egentlig fejl i DTM, men snarere en manglende opdatering af DTM.

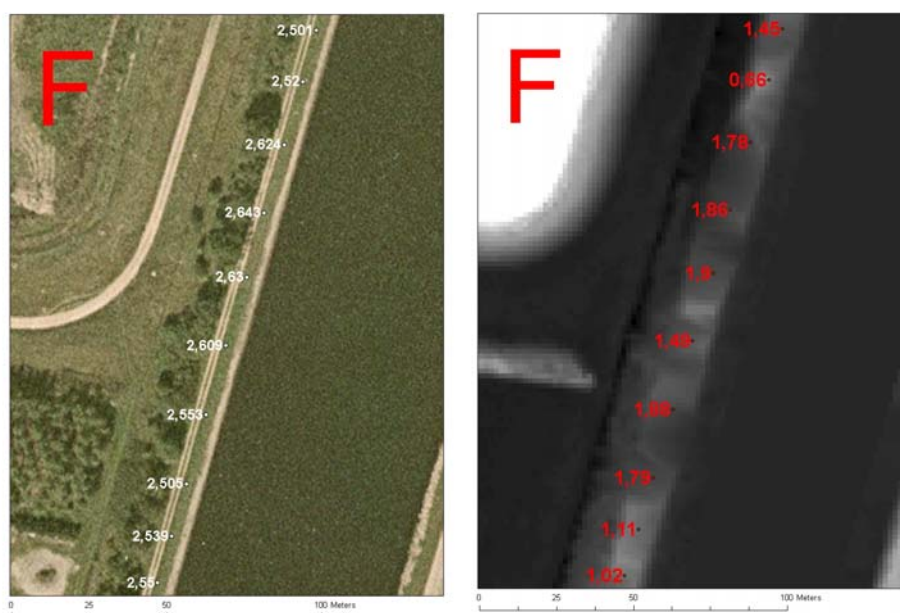
Fig 57.

Højre: Afvigelse (meter) mellem indmålte højder og højder udtrukket fra DTM. Der er afvigelser på op til 1,88m. Samtlige afvigelser er positive.

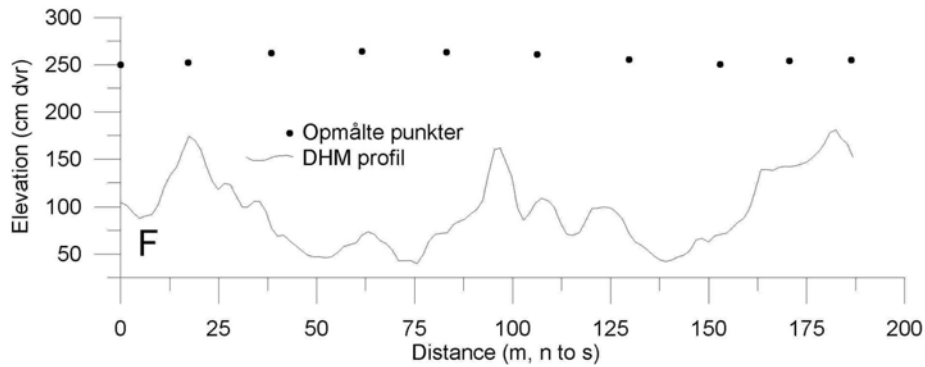
Fig 58. Kote på profil udtrukket fra DTM langs indmålte punkter, samt koten på indmålte punkter. Ifølge Odense kommune er der ikke foretaget nævneværdige reparationer/opfyldninger af diget de sidste mange år, og afvigelserne skyldes derfor en egentlig fejl i DTM, muligvis forårsaget af de høje træer langs diget.

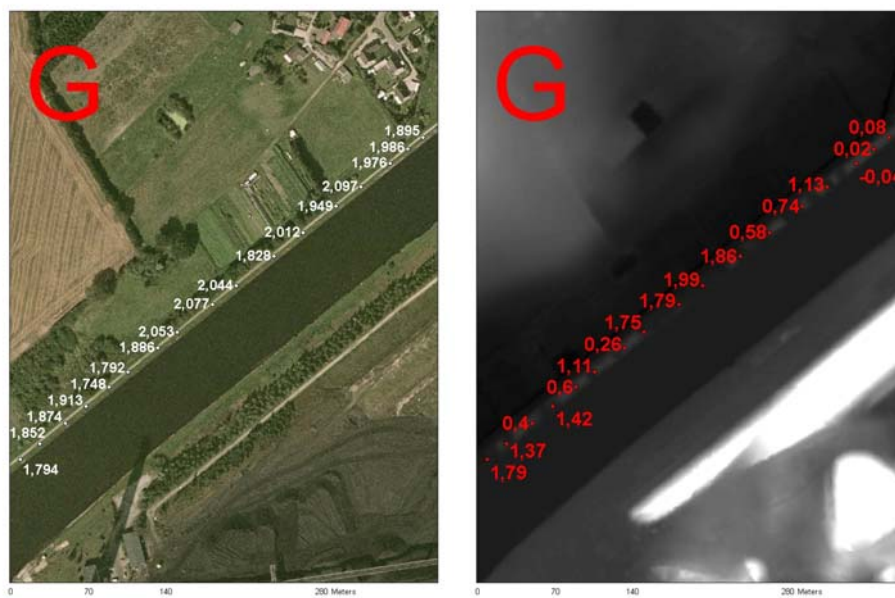
Fig 62.

Højre: Afvigelse (meter) mellem indmålte højder og højder udtrukket fra DTM. Der er afvigelser på op til 1,99m. Samtlige afvigelser er positive, bortset fra een.

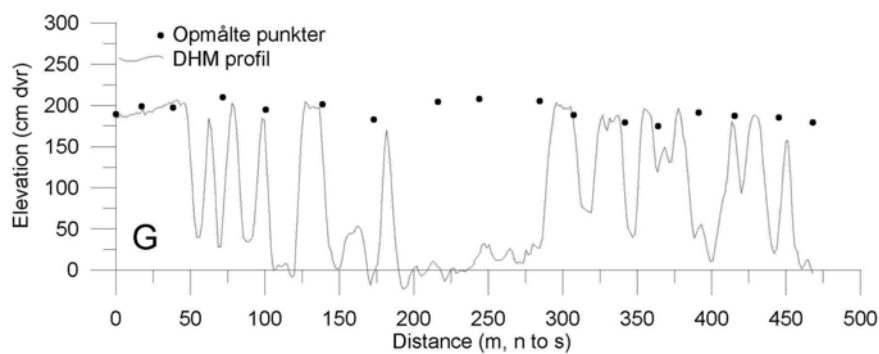
Fig 63. Kote på profil udtrukket fra DTM langs indmålte punkter, samt koten på indmålte punkter. Ifølge Odense kommune er der ikke foretaget nævneværdige reparationer/opfyldninger af diget de sidste mange år, og afvigelserne skyldes derfor en egentlig fejl i DTM, muligvis forårsaget af de høje træer langs diget.

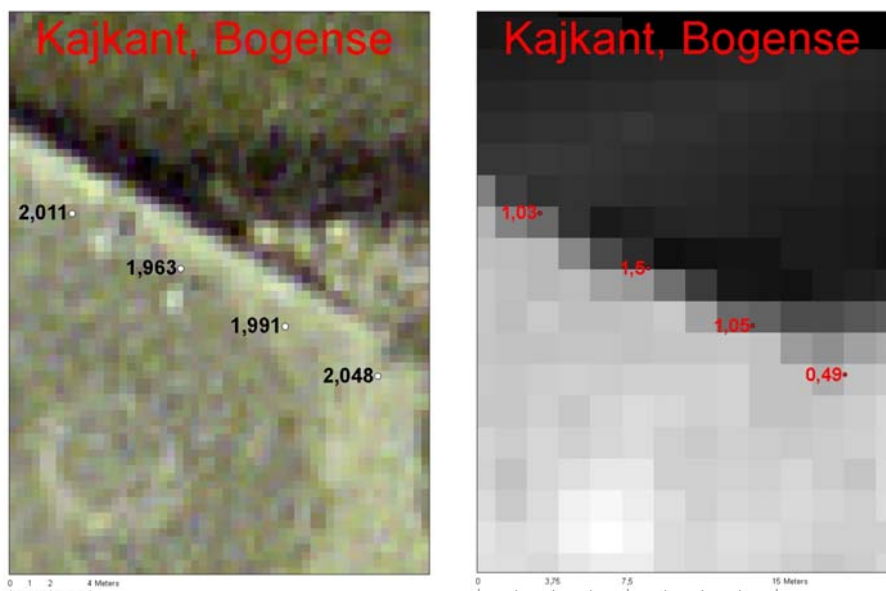
Fig 65.

Højre: Afvigelse (meter) mellem indmålte højder og højder udtrukket fra DTM. Der er afvigelser på op til 1,50m. Samtlige afvigelser er positive.

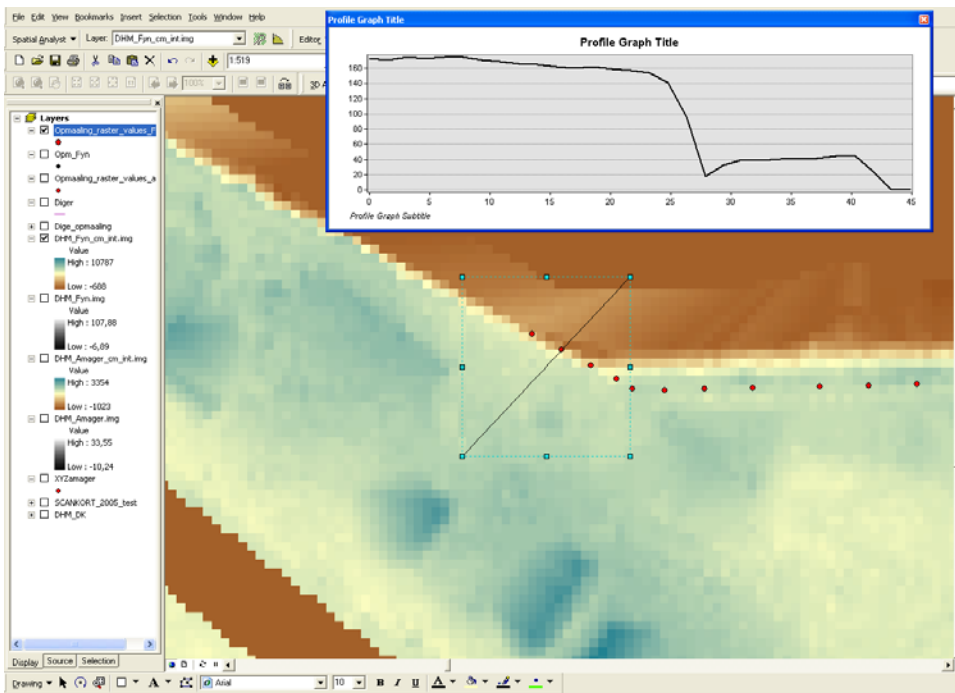
Fig 66. Profil udtrukket fra DTM fra P-pladsen mod nordøst henover kajkanten og ned til havet. Kajkanten på ca 2m er slet ikke repræsenteret i DTM.

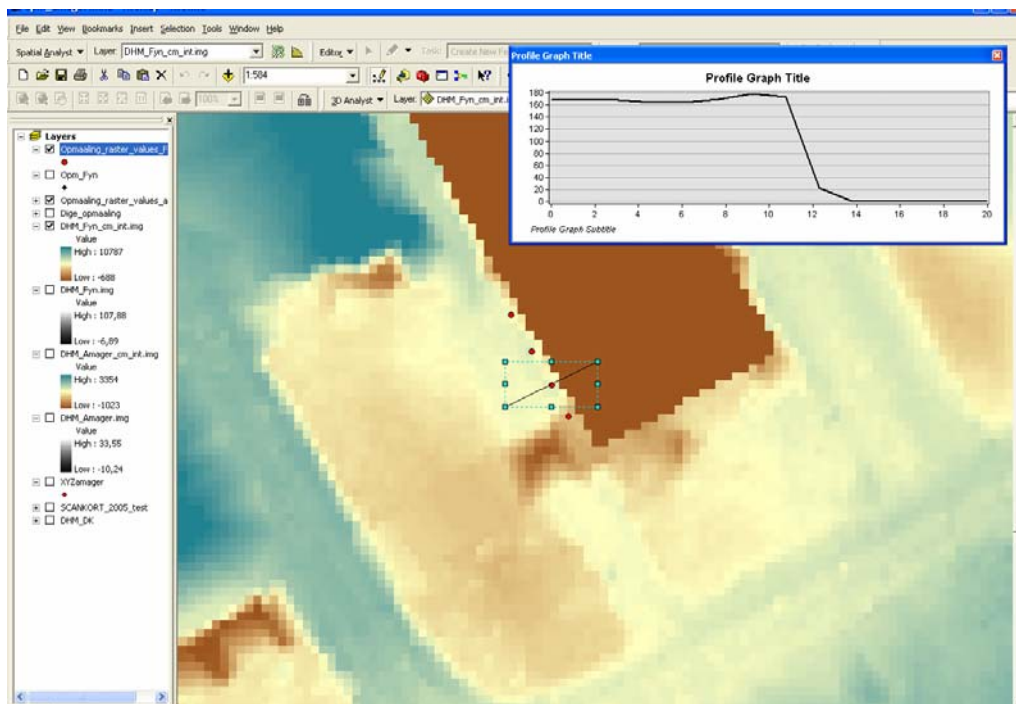
Fig 69. Profil udtrukket fra DTM fra P-pladsen mod øst henover kajkanten og ned til havet. Kajkanten på ca 2m kan anes i DTM, om end den ikke er repræsenteret med sin sande højde.
