調査報告：イラン・バム地震(2003年12月26日)におけるアドベ造建物被害の特徴

イラン・バム地震(2003年12月26日)における アドベ造建物被害の特徴

Characteristics of Adobe Structure Damage observed in Iran·Bam Earthquake (Dec. 26, 2003)

目黒 公 郎*・吉 村 美 保*・パオラ マヨルカ*・高 島 正 典*
Kimiro MEGURO, Miho YOSHIMURA, Paola MAYORCA and Masasuke TAKASHIMA

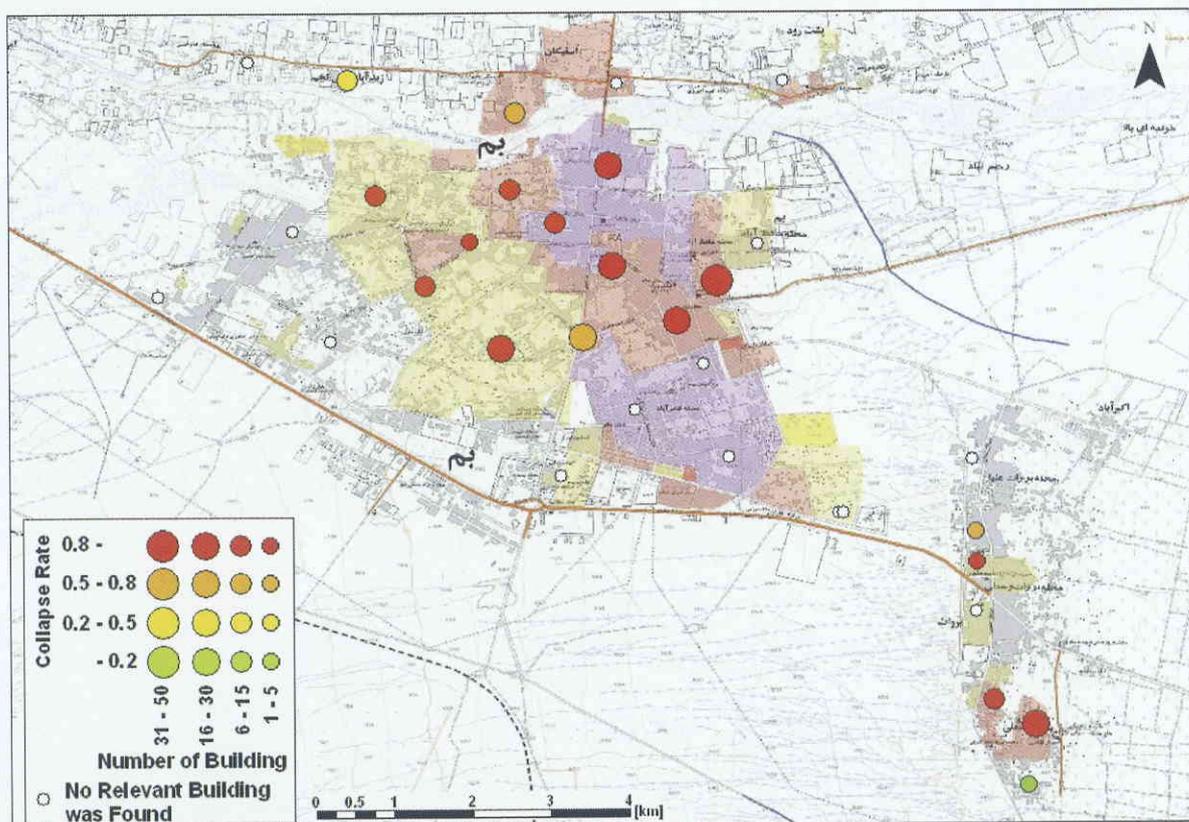
被害現況図を作成している。図1にこれを示す。凡例が示す通り、バム市街が全壊率80%以上(紫)、50-80%(橙)、20-50%(黄)の3段階で色分けされている。図1は、建築の専門家ではない機関の人々が、航空写真をもとに作成したものであり、実地調査に基づくものではないが、被害分布の傾向は捉えられていると考えられる。もっとも被害程度の軽いカテゴリでも全壊率20%以上であり、色が塗られていない領域では被害が無いというわけではない。つまり、図1は、かなり高い被害程度にフォーカスされており、そうしなければ被害程度の地域差を表現できないほど、バム市街全体の被害水準が高いことを意味している。

図1 NCCによる被害現況図と著者らによるアドベ造全壊率調査結果

図1には、アドベ造被害の調査結果も各調査点の色と、大きさで示してある。各点の色は、各調査点における全壊率を示し、大きさは、アドベ造建物の数を示す。2.でも述べたように、アドベ造は、市街中心部の旧市街で多く見られるが、アドベ造のみられたほとんどの地点で、80%

以上の全壊率が確認された。バム市街全域において、アドベ造構造物はほぼ壊滅状態といえる。

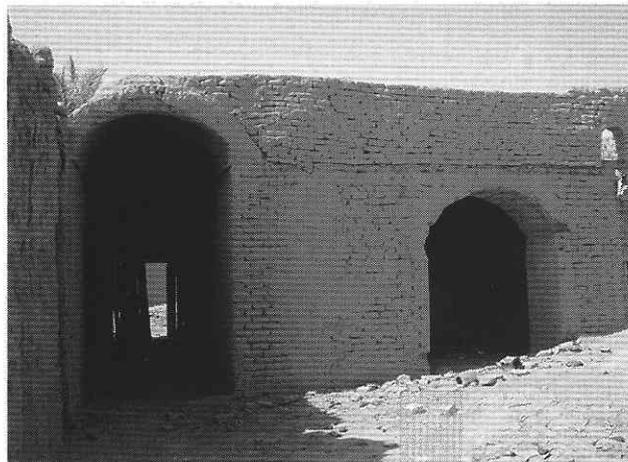
図3 老朽化したアドベ造建物

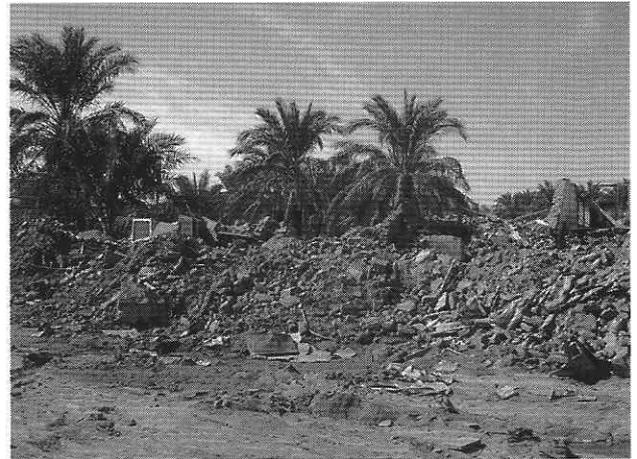
アドベ造建物に関しては、これまでの地震災害と同様、その耐震性能の低さを確認する結果となった。重厚な壁と屋根が脆い材料で作られていることで、図5に示すような完全な崩壊を招くこととなった。タイ付組積造建物 (Confined Masonry) は、比較的高い耐震性能を示した。図6において、奥に見える建物はタイ付組積造であり、その手前に見える瓦礫は崩壊したアドベ造建物のものである。アドベ造建物とタイ付組積造建物の耐震性能の違いははっきりとあらわれている。図7に示すように、タイ付組積造でも、梁だけが柱が無い場合は、建物の角の部分で被害が見受けられた。また、図8に示すように、建物本体がタイ付組積造で軽度の被害にとどまりながら、接続する無補強レンガ造の壁が崩れているという例も見受けられた。この例からもタイ付組積造の耐震性が高いことがわかる。図9は、不適切に施工されたアドベ造壁の被害例である。この壁の場合、アドベを積み上げる際に、壁に対して鉛直方向にアドベ同士をかみ合わせず、2枚の壁を平行に並べた構造にしたため、地震動により壁の中心面からアドベがはがれてしまっている。

図5 完全に崩壊したアドベ造建物

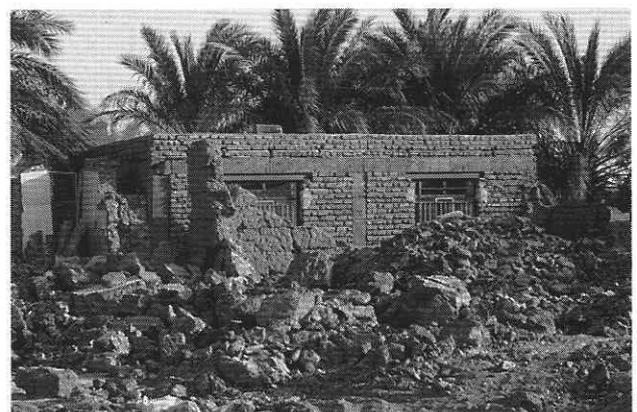
図6 タイ付組積造とアドベ造の耐震性能の違い

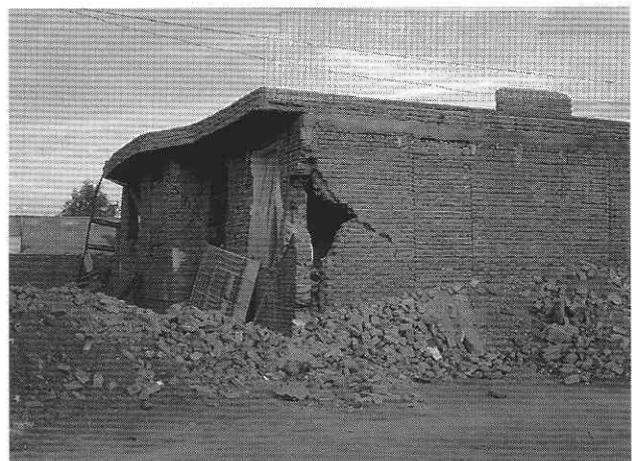
図7 梁だけが施されたタイ付組積造の被害例

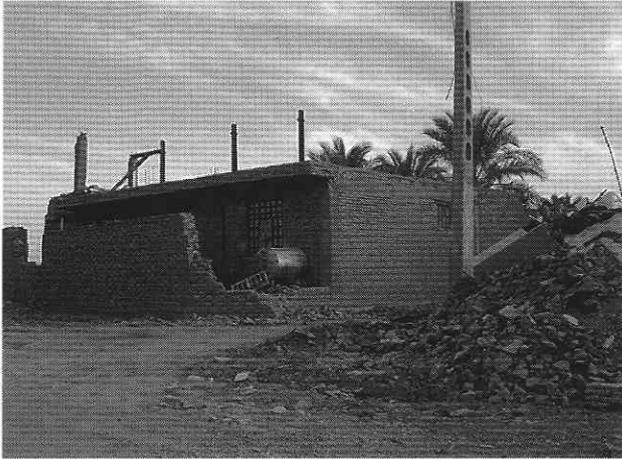
図8 タイ付組積造とそれに接続するレンガ造の壁

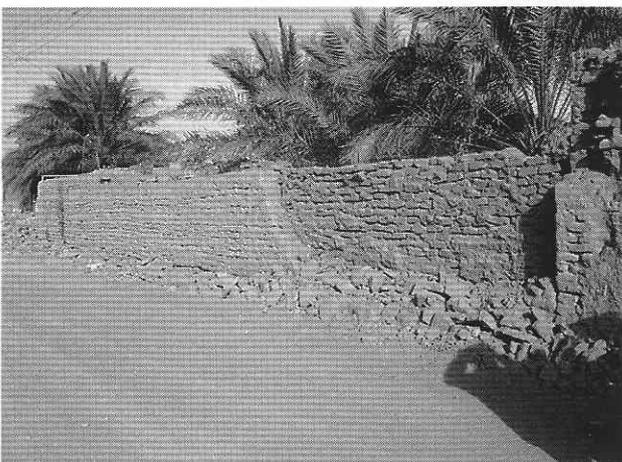
図9 アドベ造壁の不適切な施工による被害

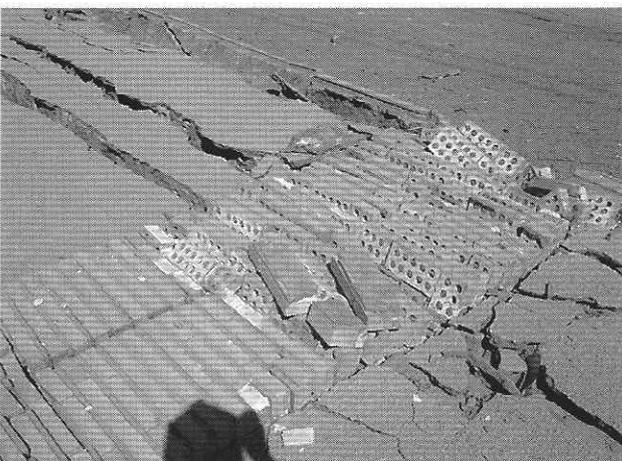
無補強組積造構造物の場合、目地の弱さも被害を大きくしている。図10に示される倒れた壁は、目地の弱さを示す例である。倒れた衝撃だけで一体性を失ってしまっている。図11は、レンガ造構造物の典型的な破壊例である。レンガを積んだ壁の上にH鋼を渡し、重い屋根を構築し

図10 脆弱な目地による壁の一体性の欠如の例

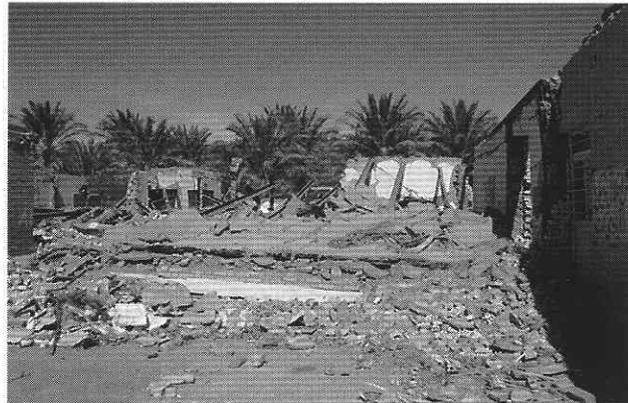
ている。地震動を受けて一体性の低いレンガ造の壁が崩壊し、支えを失った屋根がそのまま落下している。

図11 崩壊したレンガ造の学校校舎
