Toni Ezgeta

Zagreb, 2018.

Naslov rada na hrvatskom jeziku: **Karakterizacija zavara cijevi od 25CrMo4 čelika**

Naslov rada na engleskom jeziku: **Characterisation of welds on 25CrMo4 tube**

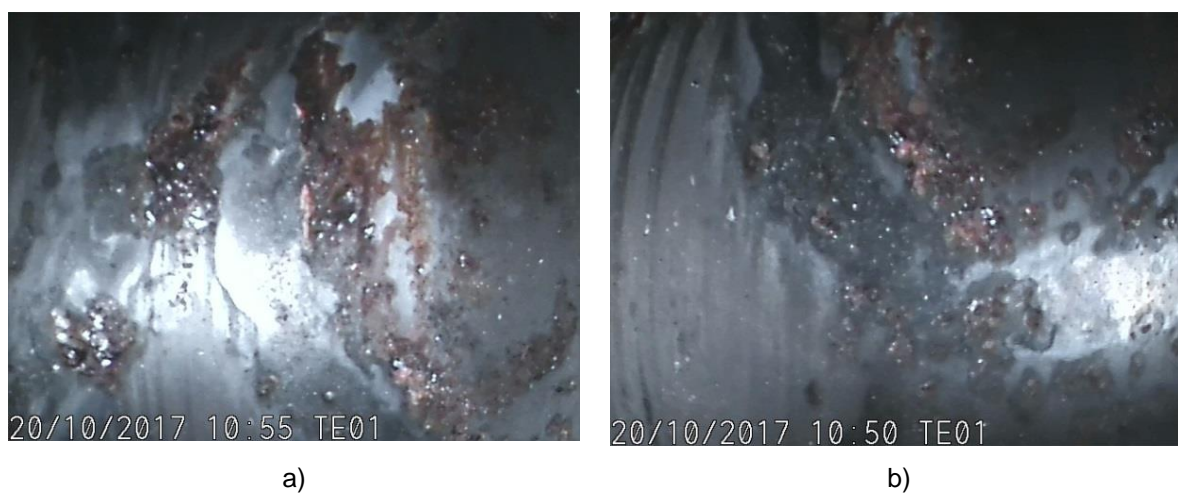
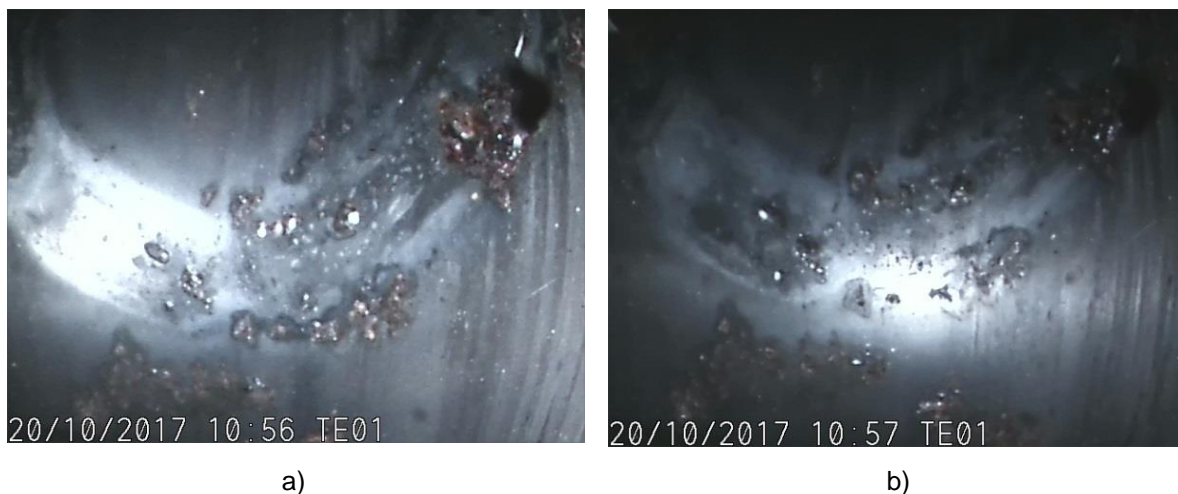
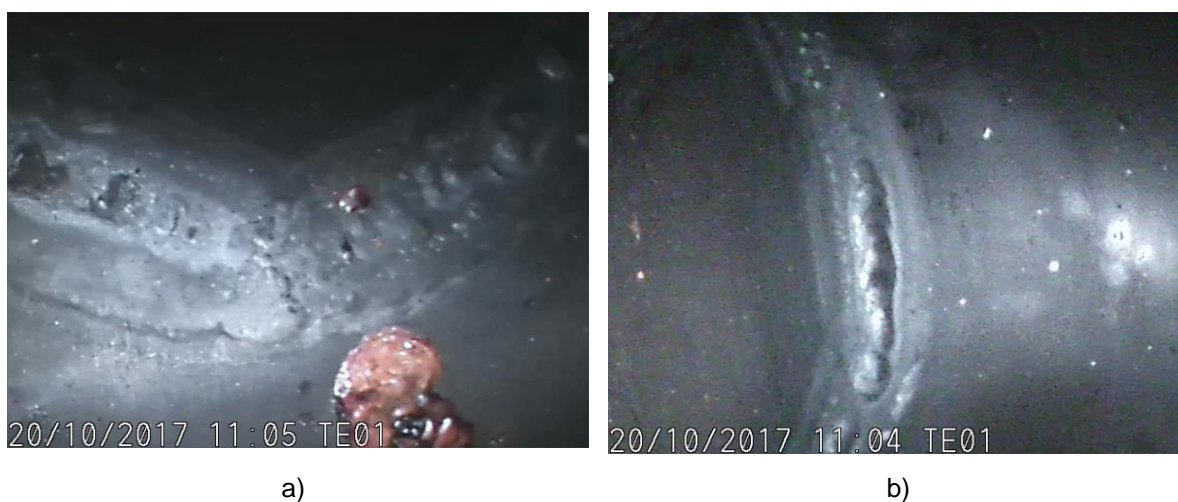
Endoskopskom analizom unutarnje strane cijevi vidljiva je korozija. Na mjestima zavora, vidljivo je i mjestimično progaranje osnovnog materijala, vjerojatno kao posljedica prevelikog unosa topline tijekom zavarivanja.

Slika 14. Segment šasije FIREWALL: stanje unutrašnje površine cijevi gdje se vidi osnovni materijal.

Slika 15. Segment šasije FIREWALL: stanje unutrašnje površine cijevi na mjestu zavara

Slika 16. Segment šasije FIREWALL: stanje unutrašnje površine cijevi, detalji zavara

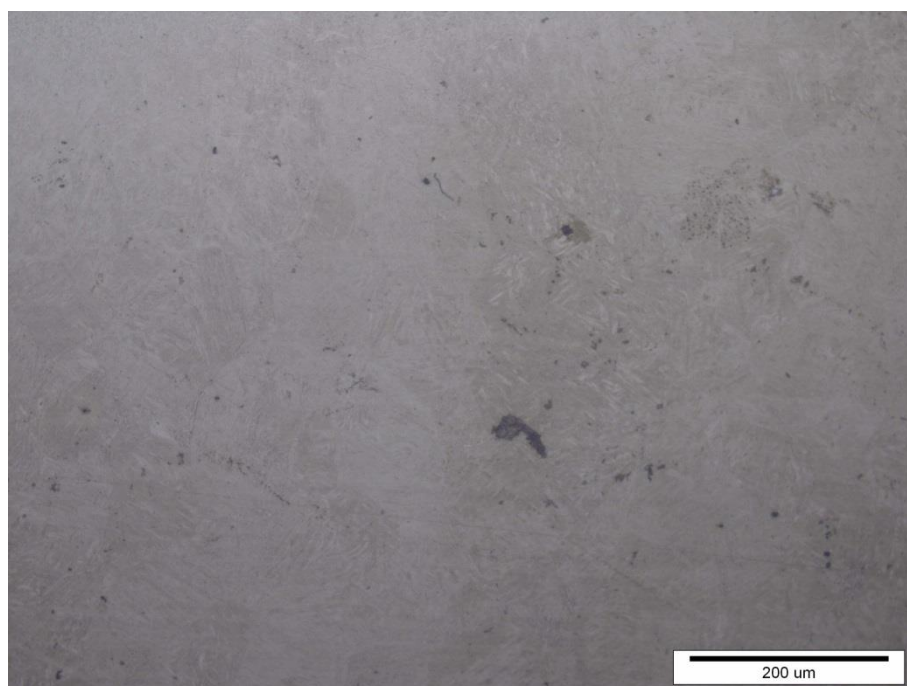
Slika 25. Segment šasije FIREWALL uzorak 1: mikrostruktura na poziciji ZAVAR, veće povećanje, gruba dendritna mikrostruktura s porozitetom

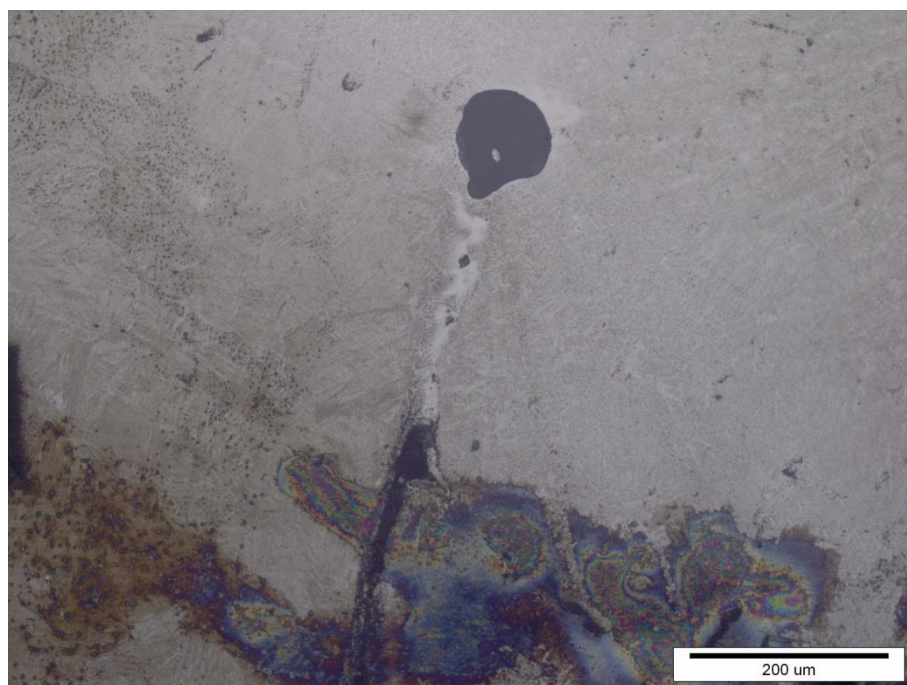
Slika 35. Segment šasije FIREWALL uzorak 2: mikrostruktura na poziciji ZAVAR, veće povećanje neprotaljenost, porozitet

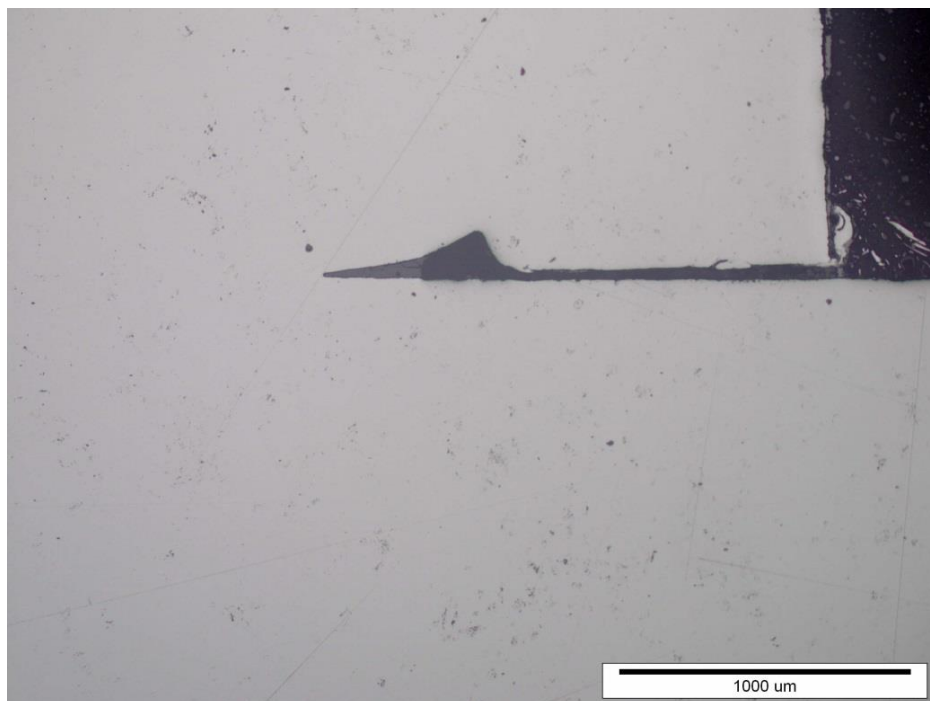
Slika 67. Segment šasije PODNICA uzorak 5: mikrostruktura na poziciji ZAVAR, neprotaljenost

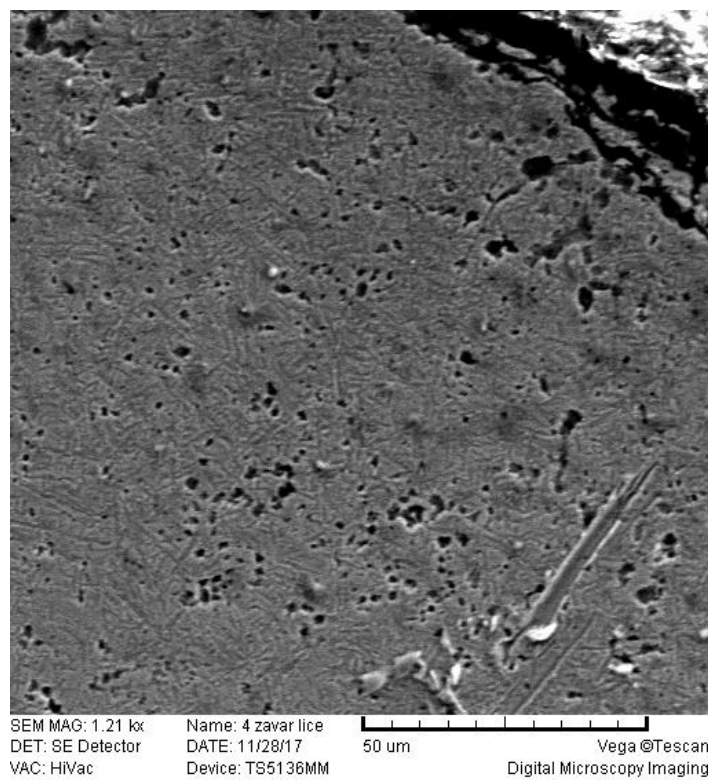
Slika 88. Segment šasije PODNICA uzorak 7: zavar, detalj ispod lica zavara, SEM, porozitet
