14
COAAT
SEVILLA

REVALORIZACIÓN DE LA IGLESIA DE SANTA CATALINA

Juan Manuel Macías Bernal
Arquitecto Técnico

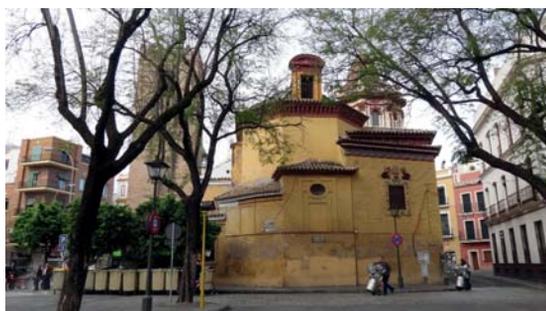
El aspecto exterior ha cambiado notablemente en cuanto a revestimientos y texturas, en esta intervención (Fotografía 4). Podemos reconocer diversas etapas constructivas como consecuencia de datos arqueológicos

Foto 4. Estado previo a la intervención.

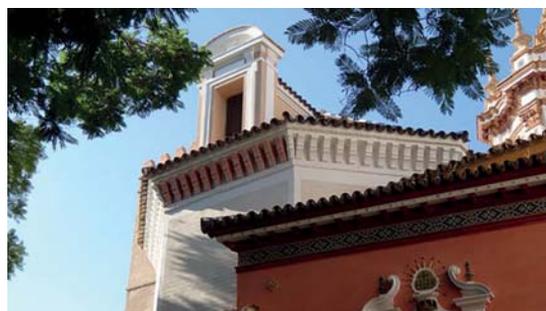
obtenidos de los revestimientos originales. Estos datos nos han permitido reproducir esgrafiados como los que se observan en la cabecera del templo desde la plaza de Ponce de León. (Fotografía 5).

Foto 5. Estado actual.

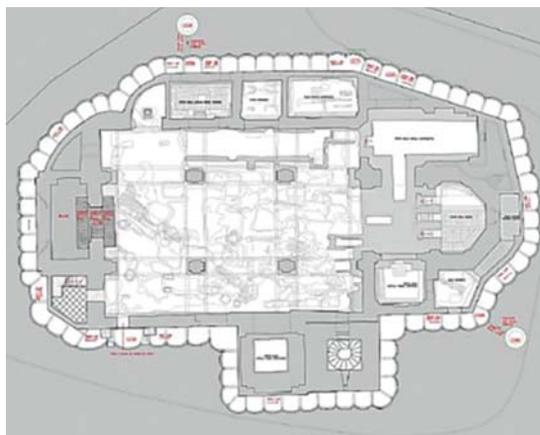
Para ello se ha realizado una excavación perimetral de todo el templo en el acerado, a dos metros de profundidad media. Se ha ejecutado una cámara bufa que permita ventilar naturalmente los muros. (Plano 5). Esta cámara bufa se resuelve estructuralmente como muro de bóvedas invertidas de fábrica de ladrillo y apeos con arbotantes. (Fotografías 6 y 7). y se cierra con un forjado de chapa colaborante.

Plano 5. Planta de distribución cámara bufa y estructuras arqueológicas visitables. (Plano proyecto Fco Jurado.)

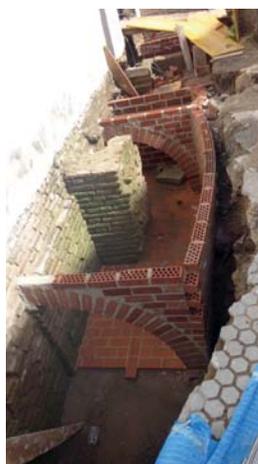
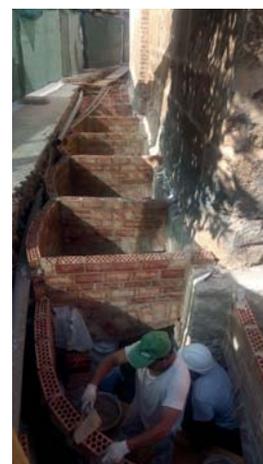
Fotos 6 y 7. Ejecución de muros de bóvedas de fábrica de ladrillo para cámara bufa.

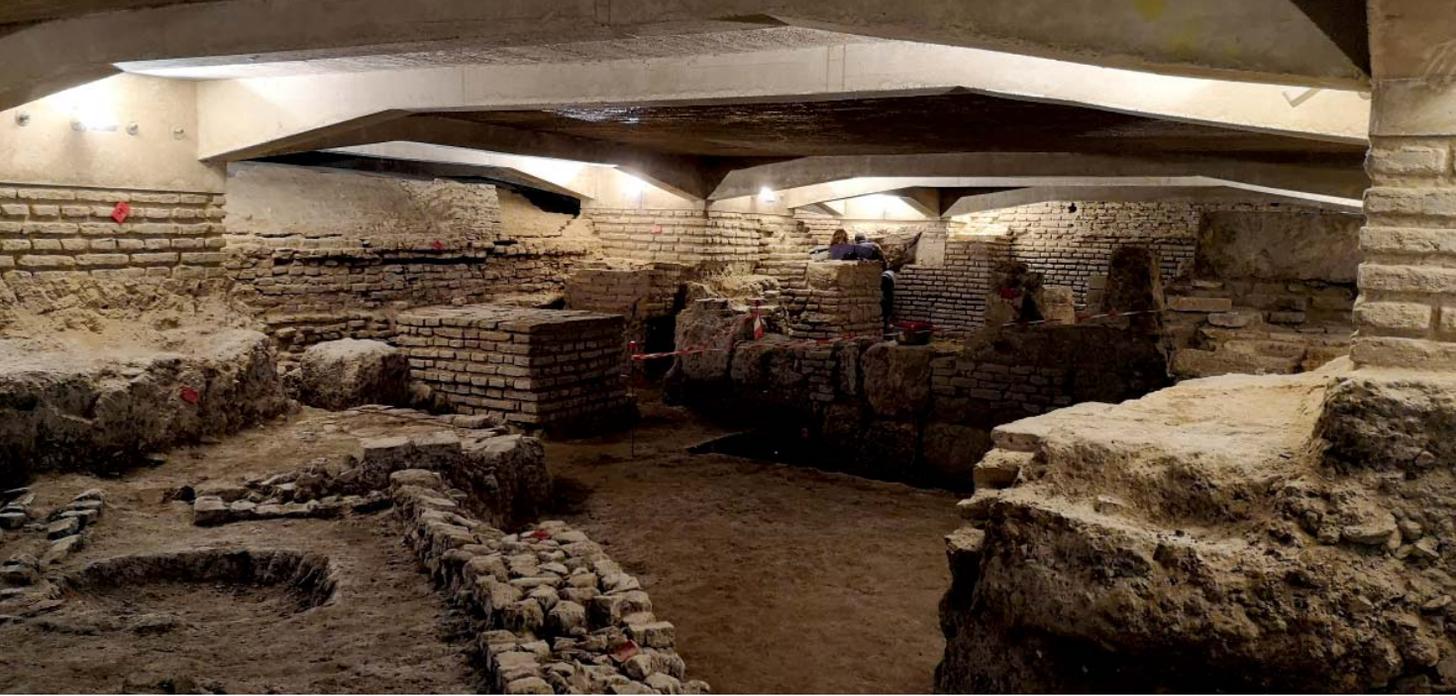
El resultado de las excavaciones en el interior ha permitido crear una cripta arqueológica (Fotografía 8), donde pueden contemplarse; la cimentación de los pilares del primer templo de la iglesia cristiana, estructuras de época islámica de diversos periodos, enterramientos de época visigoda y en un sondeo puntual a seis metros de profundidad aparecen restos de infraestructuras hidráulicas (una atajea y una cañería de plomo) de época romana.

Foto 8. Vista parcial de cripta arqueológica.

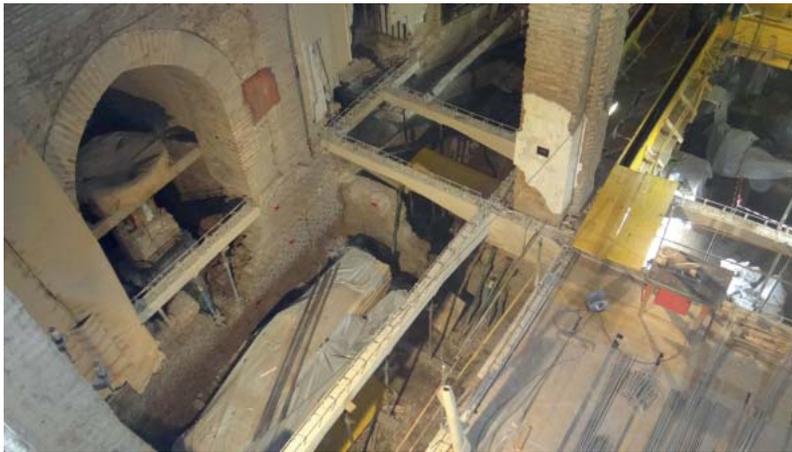
Para volver a recuperar la cota original del interior del templo se ha ejecutado una losa nervada de hormigón armado y fibras de polipropileno, de color blanco, en dos fases. Esta losa (Foto 8), se ha apoyado en los retallos de las zapatas de ladrillo que sirven de cimiento a los pilares del interior del templo. Hemos utilizado también como apoyo el muro perimetral existente. En una primera fase se ejecutan las vigas de cuelgue de la losa y el anillo de apoyo en el retallo de la zapata (Fotografía 9). Estos anillos de apoyo no son continuos sino que están cortados realizándose una junta de cinco milímetros (Fotografía 10 y 11). Una vez hormigonados, vigas y anillos se taladra el anillo y la zapata y se colocan Bulones metálico de acero roscado Gewi-500 de 20 mm. de diámetro nominal y 1.5 m. aprox. de longitud (Fotografía 12). A continuación con llave dinamométrica apretamos con tuercas los bulones, comprimiendo el anillo de hormigón contra la zapata de ladrillo. Con este sistema conseguimos que la estructura horizontal no solo apoye en los bordes de la zapata, sino que también comprima el nudo Pilar/losa.

Foto 9. Primera fase ejecución estructura horizontal, vigas de cuelgue.

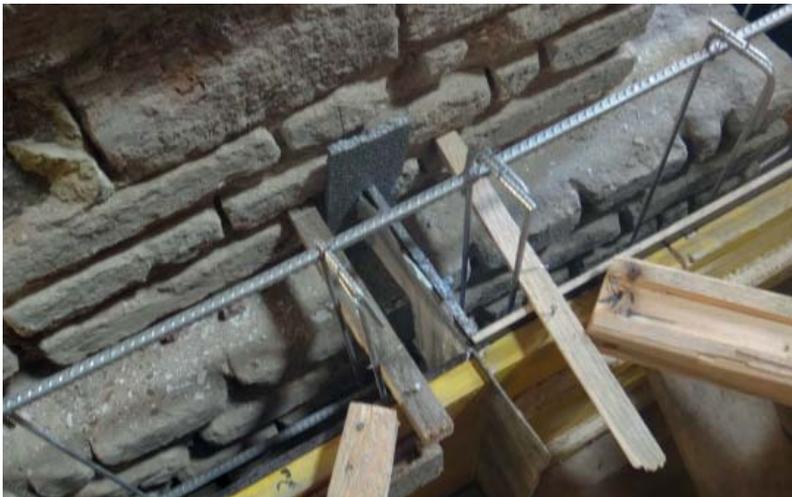
Foto 10. Armado de anillos de apoyo, con junta de 5mm a eje de pilar de ladrillo.

hormigón armado, se han utilizado armaduras de acero inoxidable, como se aprecia en la fotografía 10.

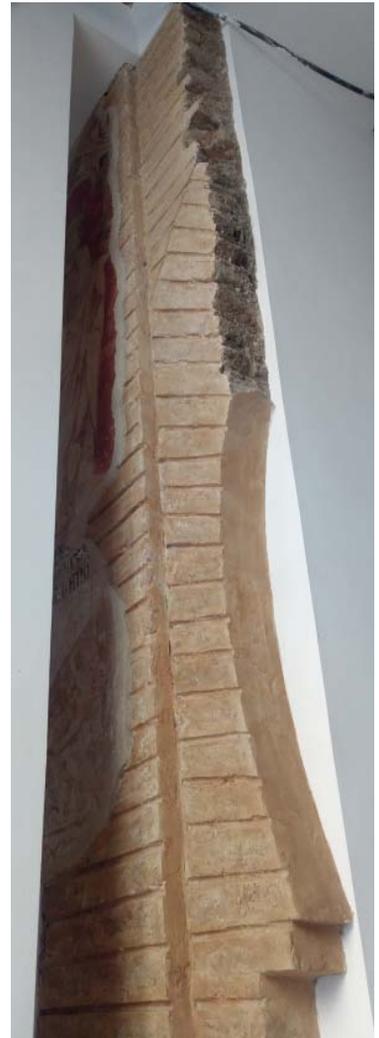
Foto 13. Pintura mural que muestra la imagen de San Pedro con las llaves del paraíso.

Se ha realizado meticuloso trabajo de estudio y análisis de los escasos vestigios de revestimientos tanto exteriores como interiores del templo. Como resultado del mismo se produjo casi al final de la obra un hallazgo muy gratificante. En el encuentro entre el muro de la sala capitular al lado izquierdo de la puerta oeste (Añadida en la intervención de Leonardo de Figueroa en el siglo XVIII, al realizar también la capilla Sacramental) y el muro de la nave del evangelio (Original del siglo XIII-XIV). Apareció una pintura mural donde se representa la figura de San Pablo con la llave del paraíso (Fotografía 13). Este elemento de valor artístico aún por determinar, se ha limpiado y consolidado convenientemente. En la fotografía aún en fase de obra se aprecia la singularidad del hallazgo.

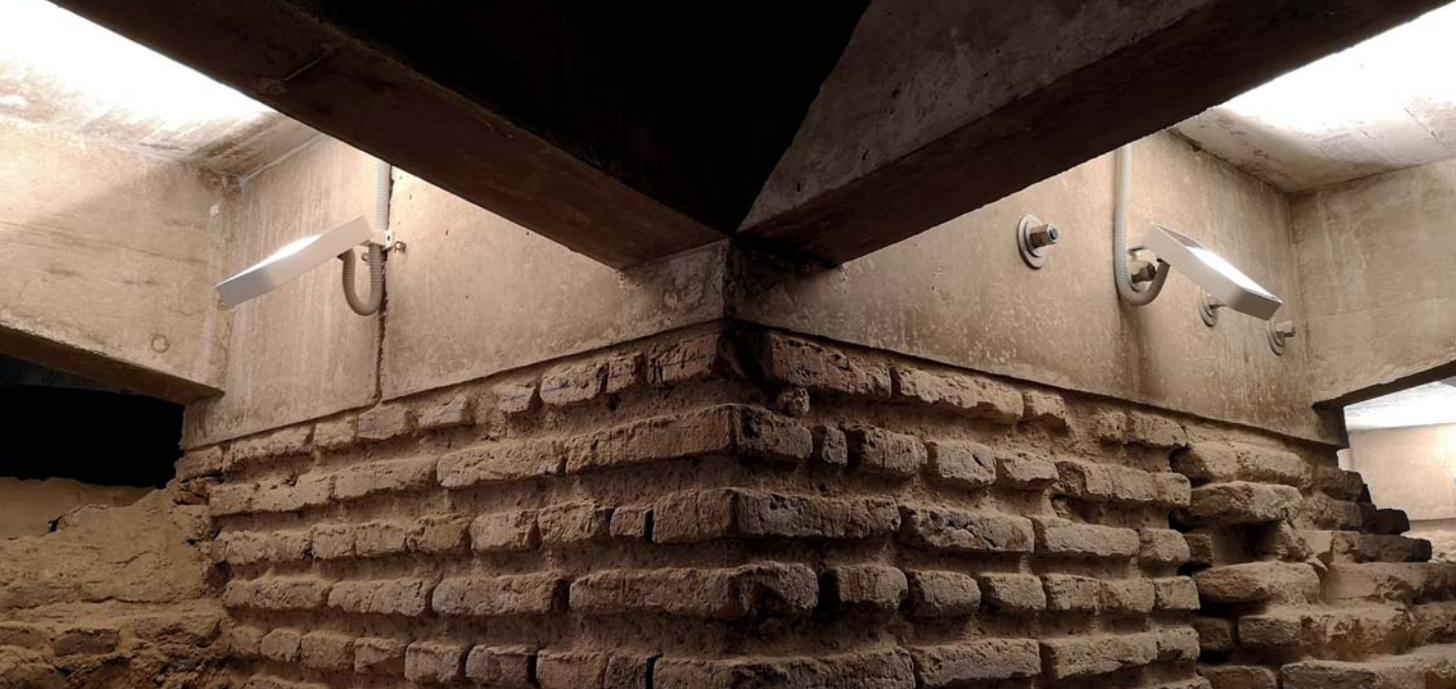
Foto 11. Anillo de apoyo hormigonado, con junta de 5mm a eje de pilar de ladrillo.

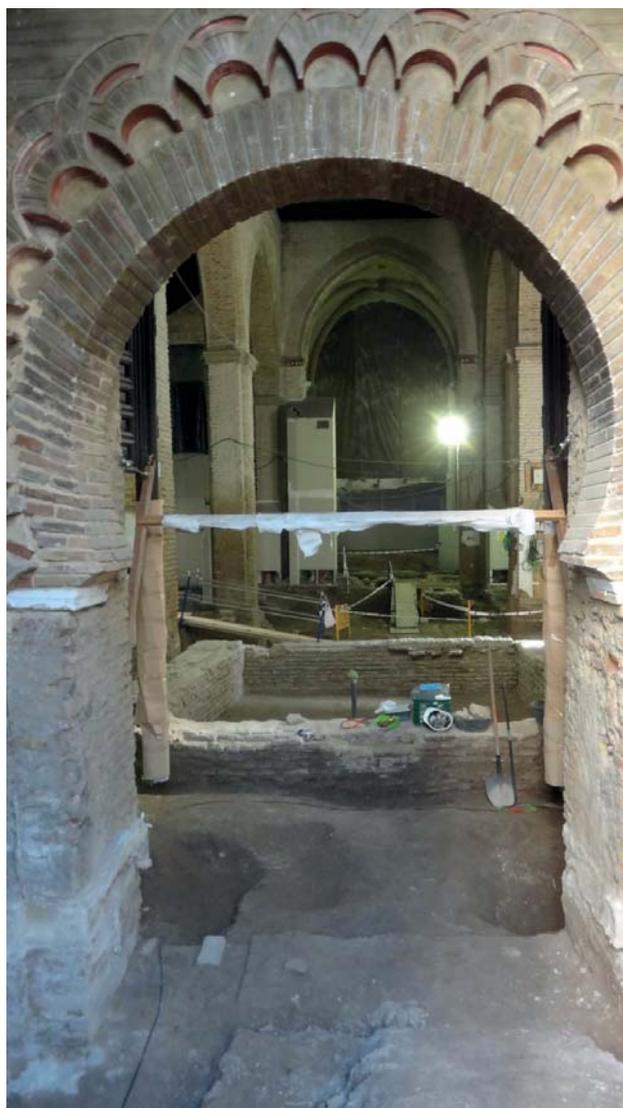
Foto 14. Excavación que recupera cota de acceso original al templo S. XIII-XIV.

Otra aportación arquitectónica importante es la recuperación de la cota del umbral de entrada al templo de la primitiva portada probablemente de época mudéjar (Fotografía 14). Este nivel se encuentra unos 80 cm por debajo de lo que era la solería actual. Este hallazgo se puede entender con el pavimento de vidrio aún pendiente de colocar al cierre de este artículo. Y que nos ayudará a comprender la verdadera escala del templo primigenio.

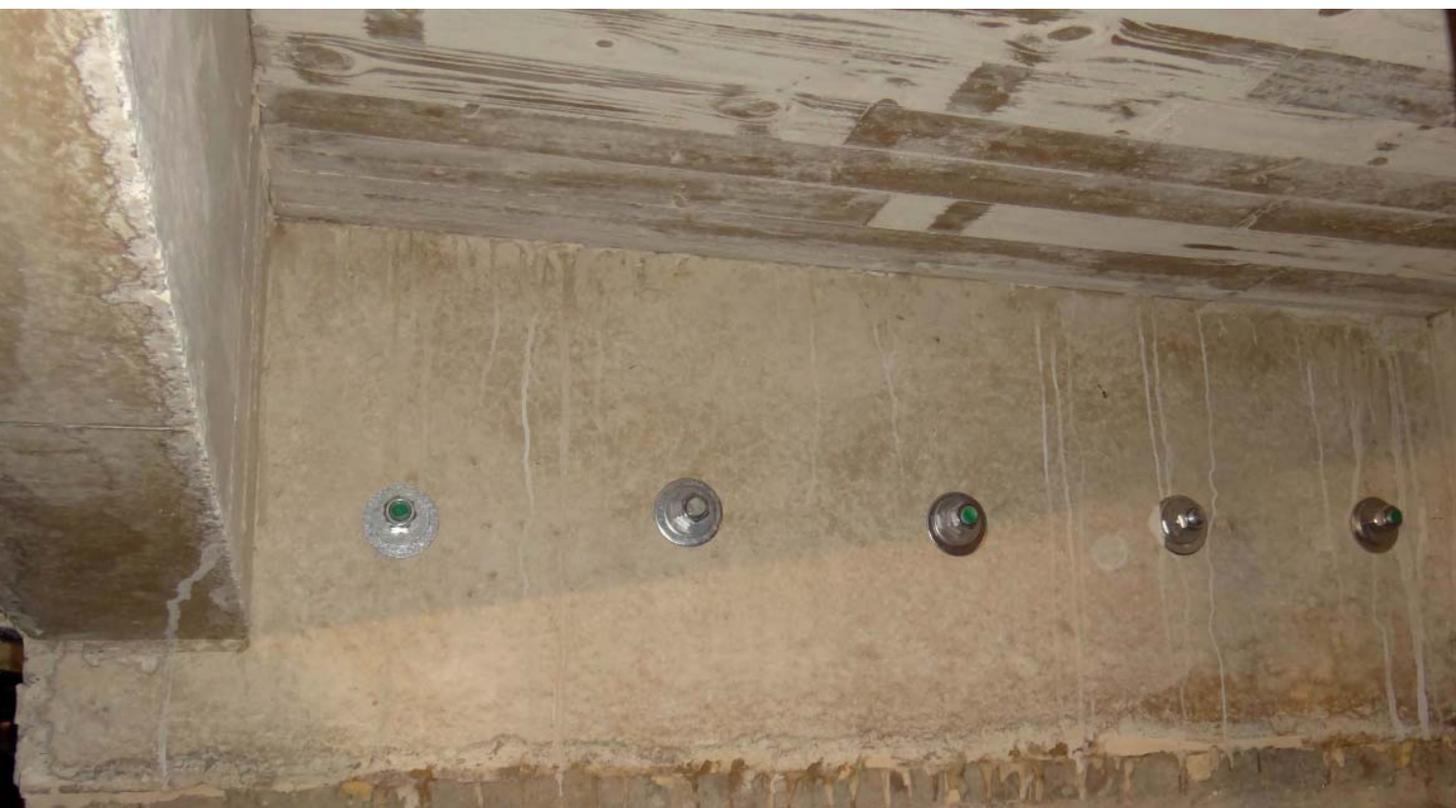
Foto 12. Bulones metálicos de acero roscado, para comprimir anillo de hormigón.
