# **Estudio analítico de la portada de la iglesia de Santiago de Guadix, Granada**

## ***Analytical study of the main door of Santiago church, Guadix, Granada***

JESÚS ESPINOSA GAITÁN, FRANCISCO GUTIÉRREZ MONTERO y ROSARIO VILLEGRAS SÁNCHEZ  
Inst. del Patrimonio Histórico. Consejería de Cultura. Junta de Andalucía

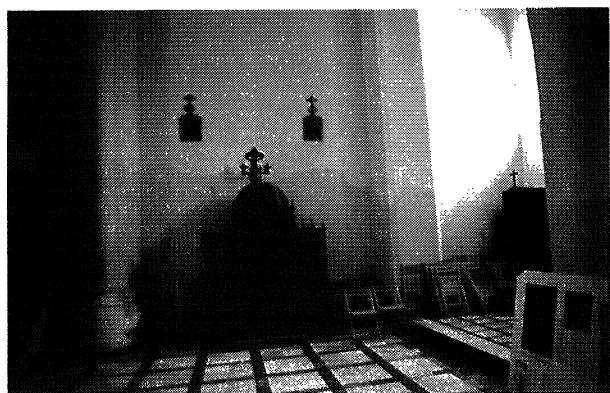
El principal problema que presenta, no sólo la portada sino toda la iglesia, es la humedad ascendente. El alto nivel freático natural, unido a problemas en las redes de saneamiento de los edificios próximos, provocan que la humedad alcance alturas de 2 a 3 metros en los muros y pilares de la iglesia, como se observa en la figura 2.

*The main problem that appears, not only on the door front but on the whole building, is raising damp. The high ground water level, besides problems on drainage systems of near buildings, provoke that humidity reaches 2 to 3 metres of height on walls and columns of the church, as can be seen on figure 2.*

Fig.2.- Nivel de humedad debido a la ascensión capilar.  
Fig.2.- Raising Damp Level.

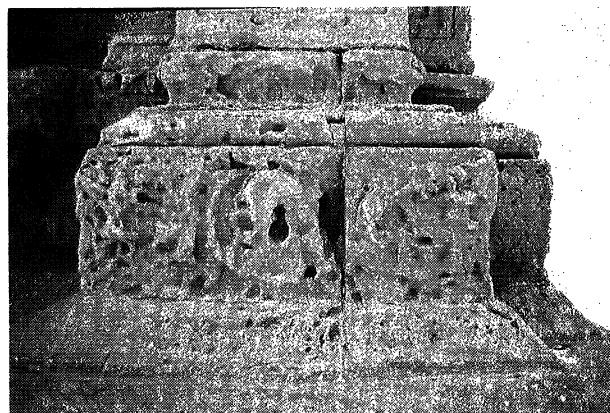
Debido a esta subida capilar, la piedra de la portada se encuentra mucho más alterada en la parte inferior. En esta zona aparece **alveolización** en todos sus grados y **arenización**, hasta provocar pérdidas muy acusadas de los relieves (figura 3), resultando algunos sillares prácticamente destruidos (figura 4). Como consecuencia de esta circulación de agua con sales disueltas y su evaporación en la superficie, aparecen abundantes **eflorescencias**. Hasta una altura de 1,5 metros aproximadamente (hacia la mitad de las hornacinas), son éstos los indicadores de alteración más acusados.

*Due to this raising damp, the stone of the door is much more weathered on the lower part. In this zone it appears **alveolization** in all degrees and **arenization**, that cause severe losses of reliefs (figure 3), resulting in some blocks completely destroyed (figure 4). As consequence of the movement of water with dissolved salts and its evaporation on the surface, there are a lot of **efflorescences**. Up to a height of 1,5 metres approximately (the middle of the niches) these are the clearest weathering indicators.*

Fig.3.- Alveolización presente en la parte inferior izquierda de la portada.  
Fig.3.- Alveolization on the main door left lower part.

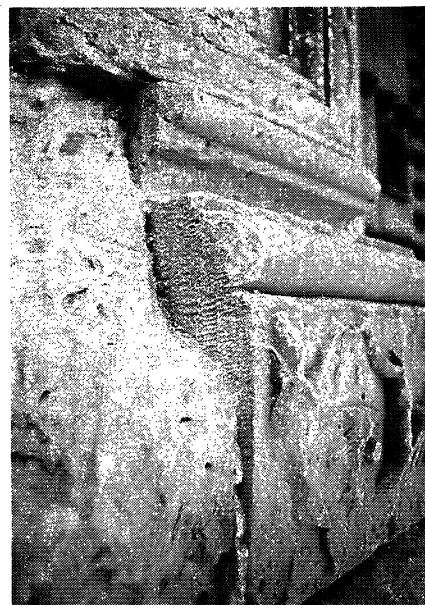
Fig.4.- Fenómenos de arenización.  
Fig.4.- Arenization.

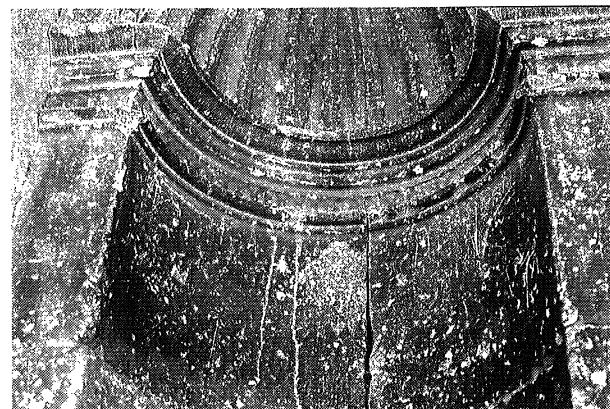
Por encima de esta altura, donde no llega la humedad ascendente, la piedra aparece cubierta de una **costra oscura** bastante uniforme y muy dura, que se desprende

*Over this zone, where rising damp does not arrive, the stone appears covered by a dark crust quite uniform and hard, that falls down locally on most exposed parts*

Fig.5.- Detalle de la costra oscura en la hornacina izquierda.  
Fig.5.- Dark crust detail on the left niche.

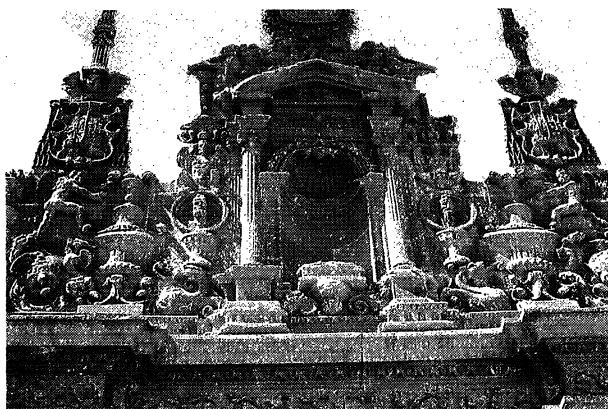
En la cornisa aparecen algunas **fisuras y rotura** de pequeños trozos, mientras que la parte superior presenta los mismos indicadores de alteración de las zonas bajas pero menos pronunciados. Se observan fenómenos de **arenización, alveolización, desplazación** de la costra oscura, que aparece menos continua que en la parte intermedia al estar menos protegida, y **desprendimiento** de algunos elementos decorativos. La piedra está menos disagregada que en la zona baja, conservándose mejor las formas de los relieves (figura 6).

*On the cornice there are some fisures and cracking of little pieces, while in the upper part the same weathering indicators than in the lower zone are present, but less pronounced, in this case due to the rain water. There are arenization, alveolization, deplacation of dark crust, which is less continue that in the middle zone because it is less protected, and falling down of some decorative elements. The stone is less disaggregated that in the lower part, beeing better preserved the relieves (figure 6).*

Fig.6.- Parte superior de la portada.  
Fig.6.- Main door upper part.

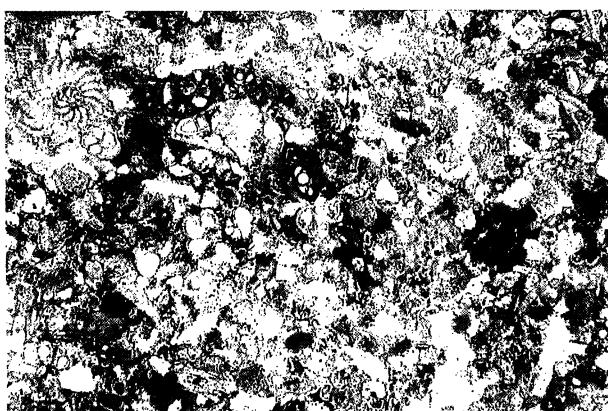
La roca presenta una textura heterogranular, compuesta mayoritariamente por restos calcáreos de origen fosilífero, formando el entramado principal. Estos restos son, por orden de abundancia, Foraminíferos bentónicos (*Nummulites*) y algunos Foraminíferos planctónicos (*Globotruncanas*), y en cantidades mucho menores algunos fragmentos de Bivalvos. A su vez, presenta grandes proporciones de componentes terrígenos subredondeados, salteados homogéneamente por toda la roca, prácticamente todos de cuarzo, apareciendo en menor cantidad algunos feldespatos. En la figura 8 aparece la microfotografía de la lámina delgada.

*The stone has a heterogranular texture, composed mainly of calcitic compounds of fossil origin that form the main truss. These rests are, in order of importance, bentonic foraminifera (possibly *Nummulites*), some planctonic foraminifera (*Globotruncanes*) and, in very smaller quantities, some macrofossils (bivalves). It also has great porportion of terrigenous clastics quite subrounded, distributed homogeneously on all the stone, almost all of quartz, with little quantities of feldspar. On figure 8 appears a microphotography of thin section.*

Fig.8.- Microfotografía de la piedra de la portada (x 40).  
Fig.8.- Thin section microphotography of main door stone (x 40).

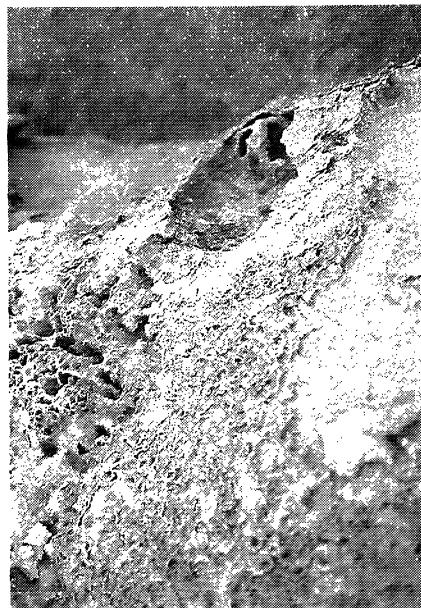
Fig.11.- Ejemplo del grado de alteración encontrado en algunas zonas de la cantera.  
Fig.11.- Example of the alteration degree that appears on some zones of the quarry.

*The alteration indicators that appear on some zones of the outcrop are even more important than those found on the door front. There are alveolization and arenization very pronounced, and also very important desplazaciones and scaling out of material (figure 11). There are also crusts of carbonates recrystallized and zones where eflorescences cover completely the stone. All these phenomena are related to the dissolution and recrystallization, that give alteration indicators related to karstification.*
