Kajian Rumah Ramah Angin di Kota Kupang, Nusa Tenggara Timur

Rifat Y. Y. Maromon¹⁾, I Gusti Ngurah Wiras Hardy²⁾, Theodora M. C. Tualaka³⁾

^{1, 2, 3)} Program Studi Arsitektur, Fakultas Sains dan Teknik, Universitas Nusa Cendana, Kupang, NTT.

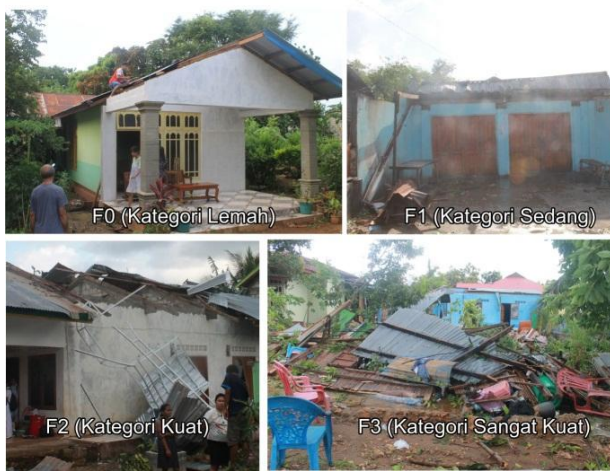
Kejadian bencana angin di Kota Kupang yang menyebabkan bangunan rusak yang dari tahun 2017 sampai Maret 2019 di Kota Kupang terdampak 826 rumah menyebar di seluruh kecamatan. Kerusakan terbesar akibat bencana angin di Kota Kupang adalah terangkatnya atap bangunan dan bangunan yang tertimpa pohon. Penilaian terhadap kerusakan bangunan didasarkan pada skala Fujita dan kerentanan bangunan (Putra, 2015). Penilaian dengan skala Fujita dapat dikelompokkan menjadi beberapa kategori kerusakan, yaitu: (a) kategori lemah jika atap seng terangkat; (b) kategori sedang jika kerusakan pada atap rumah dan atap rumah yang terangkat; (c) kategori kuat jika atap rumah terangkat dengan kuda-kuda; dan (d) sangat kuat jika atap dan dinding rumahnya hancur.

Gambar 5. Foto bencana puting beliung di Liliba pada 28 Februari 2019 sesuai skala Fujita

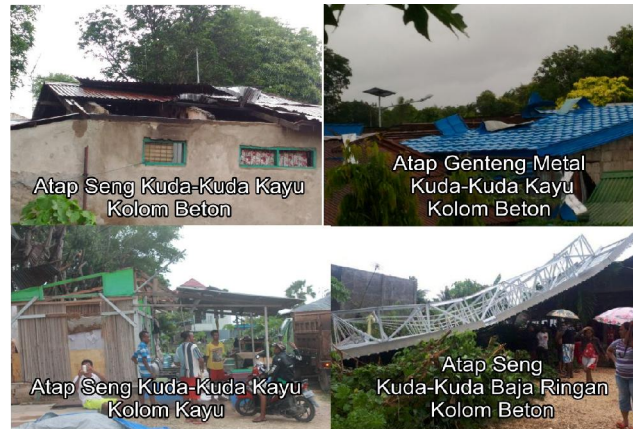
material penutup atap di Kota Kupang sebagian besar menggunakan seng gelombang antar 0,2 mm dan 0,3 mm. Berdasarkan variabel kerentanan bangunan terhadap angin maka atap seng menempati posisi paling rentan ditambah penggunaan kuda-kuda kayu. Perkembangan penggunaan material baru seperti Baja ringan dengan penutup atap seng atap genteng metal juga banyak mengalami kerusakan.

Gambar 6. Foto kerentanan terhadap atap bangunan

Kerusakan bangunan yang terjadi di Kota Kupang pasca bencana angin puting beliung dan angin kencang berdasarkan standar Fujita dan variabel kerentanan terhadap atap bangunan maka diketahui bahwa dengan kecepatan angin dibawah 50 Knot kerusakan bangunan sudah mencapai kategori sangat kuat. Dalam hal ini, terdapat rumah yang runtuh. Kondisi ini dipengaruhi oleh masih banyaknya rumah yang masuk kategori sangat rentan karena penggunaan material seng, kuda-kuda kayu, dan tiang atau kolom dari kayu. Selain itu, hubungan atau sambungan antar indikator bangunan dari atap ke kuda-kuda dan kuda-kuda ke kolom perlu mendapat perhatian yang lebih baik.

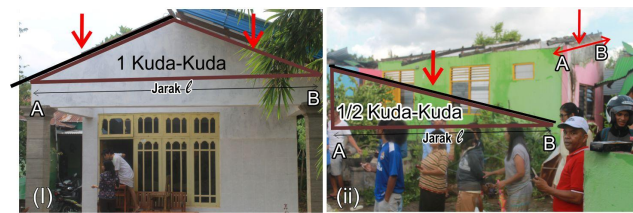
Gambar 8. Perbandingan kuda-kuda pada atap rumah

tinggi memiliki risiko kerusakan struktur yang tinggi pula. Rumah yang terdampak bencana di Kota Kupang rata-rata menerapkan rumah dengan prinsip satu air atau seengah kuda-kuda hal ini sangat rawan karena kekuatan bentangan untuk 1 kuda-kuda pada jarak tertentu (l) memiliki luas bidang atap yang terbagi harus dipikul oleh setengah kuda-kuda dengan jarak (l) yang memikul bidang atap secara utuh.

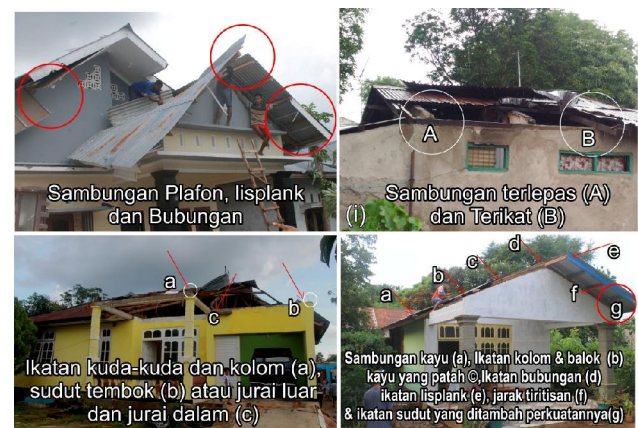
Gambar 9. Sistem konstruksi atap seng pada rumah

atau di perkuat misalkan hubungan antar seng bisa di kurangi, teritisan tidak terlalu panjang, material plafon tidak berat, lisplank diperkuat, gording diperkuat atau pemakuan disesuaikan dengan gelombang, jarak gording

pertama harus lebih pendek dari gording sesudahnya, gording terakhir ditambahkan dengan gording untuk bubungan dan papan nok diperhatikan sambungan dengan kuda-kuda serta penggunaan material kayu sesuai ukuran, kelas dan sistim sambungannya. Hubungan Kuda-kuda dengan tembok perlu diperhatikan sistim sambungannya apakah dengan sistim ikatan atau dengan sistim baut dan jika perlu ditambah perkuatan terutama pada sudut-sudut tembok dan pada pertemuan jurai.

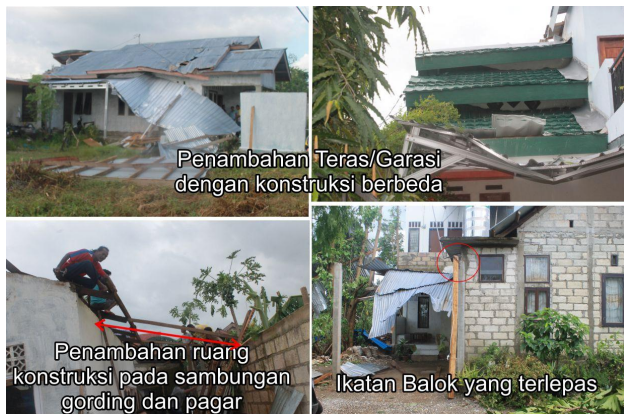
Gambar 10. Pengembangan bangunan rumah

Bangunan rumah tinggal dalam perencanaan pembangunan belum dilaksanakan rencana pengembangan hal ini menyesuaikan kondisi ekonomi. Pengembangan bangunan sering terjadi pada teras, garasi dan kamar tambahan namun kondisi ini perlu dipersiapkan sistim sambungannya atau bisa dibuat dengan sistem terlepas atau dilatasi sehingga tidak mempengaruhi bangunan sebelumnya.
