## DIAGNÓSTICO DE PATOLOGIAS ENCONTRADAS NA RODOVIA BR-050 ENTRE ARAGUARI E UBERLÂNDIA

**FLEK, Cristian Martins**

Centro Universitário do Triângulo – Unitri  
[cristian.flek@hotmail.com](mailto:cristian.flek@hotmail.com)

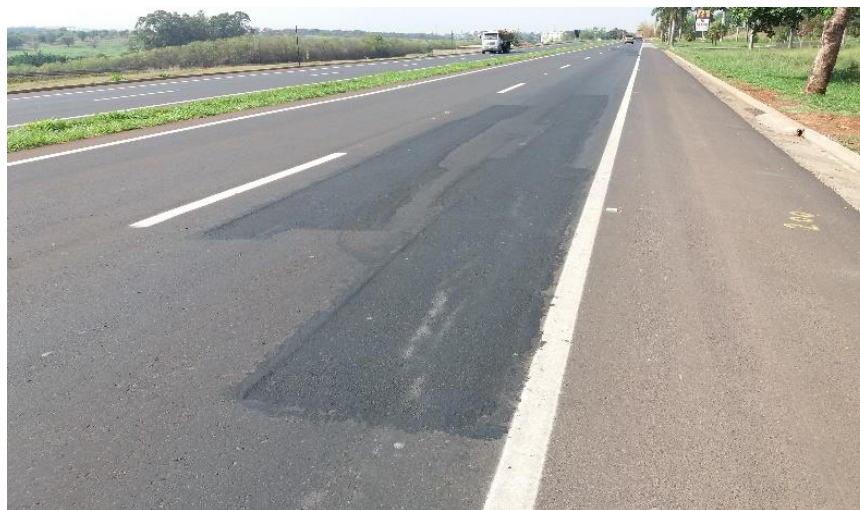
**Figura 4:** Remendo encontrado no pavimento.

Verificou-se que a patologia citada acima afetou a dirigibilidade dos veículos, conseqüentemente o conforto dos usuários, haja vista que a mesma apresenta desníveis em relação ao restante do pavimento e mais de 3 metros de extensão. Dentre os possíveis fatores que ocasionaram este problema, podemos citar a compactação deficiente do remendo, já que o mesmo sofreu um rebaixamento em relação ao pavimento.

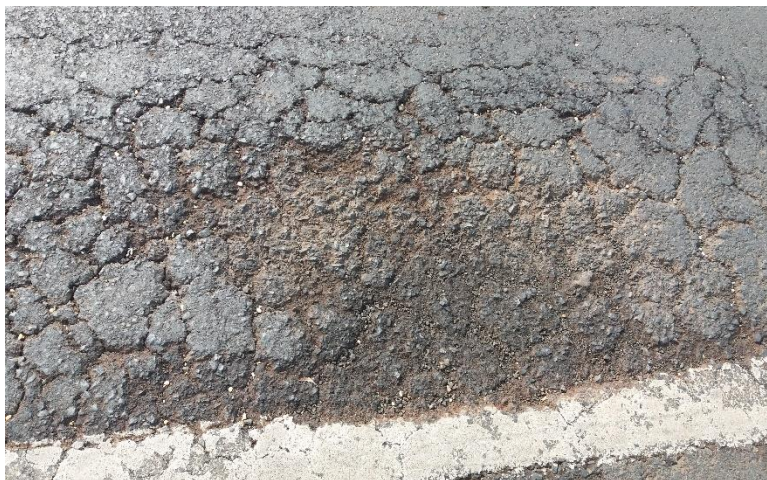
Em outros trechos, foram encontradas trincas couro de jacaré em estado mais avançado, podendo gerar erosão, o que pode afetar as camadas estruturais do pavimento. Nesses locais, é necessário que sejam realizadas atividades de recuperação do pavimento, como tratamento superficial, micro revestimento asfáltico e lama asfáltica. Na figura 6 a seguir é mostrado a trinca couro de jacaré com erosão.

**Figura 6:** Trinca couro de jacaré com erosão.

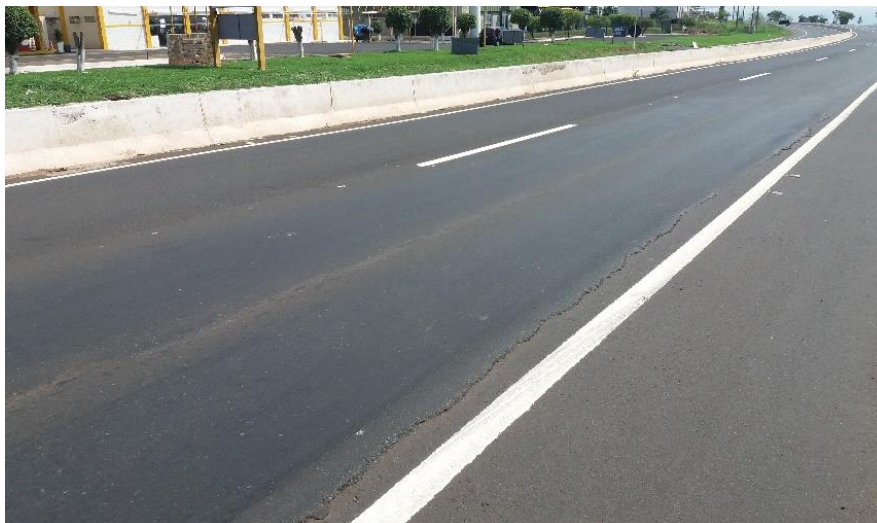
Foram encontrados afundamentos plásticos em alguns trechos do pavimento, principalmente em locais críticos como aclives e declives onde os veículos exercem forças de aceleração e frenagem mais intensas. Em determinado local, foi encontrado um afundamento que prejudicou a dirigibilidade dos veículos, tendo extensão de 10 metros de comprimento e estando disposto na faixa da direita, destinada aos veículos de carga.

Na figura 7 podemos visualizar a patologia onde está evidente o trilho de roda e o levantamento do bordo lateral, principais características desse defeito.

**Figura 7:** Afundamento do trilho de roda.

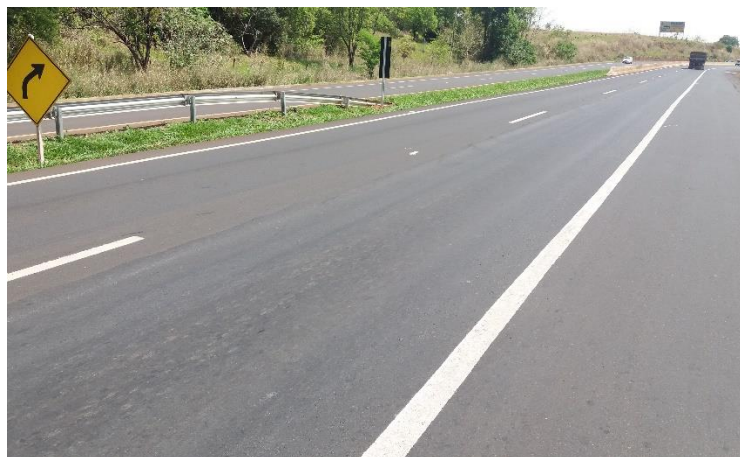
Em outro local, porém de aclive, foi encontrado o mesmo defeito. A patologia apresentou extensão maior que a descrita anteriormente e estava localizada também na faixa da direita. Por se tratar de um trecho de subida, e extremamente íngreme, os veículos pesados utilizam com maior frequência a faixa da direita. O excesso de peso desses veículos pode ter ocasionado o problema.

**Figura 8:** Afundamento encontrado em trecho de aclive.

Ao passar pelo local, o mesmo gerou um grande desconforto devido aos bordos laterais estarem elevados. Para o tratamento deste local, é sugerido que seja realizado a fresagem ou o recapeamento para a recuperação de camadas subjacentes que possam ter sido prejudicadas. Na figura 8 está disposto um afundamento encontrado em trecho de aclive.

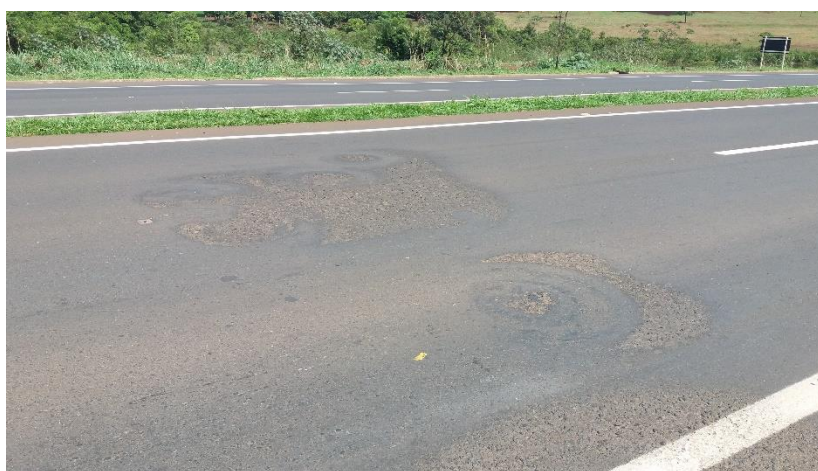
Em apenas um trecho da rodovia foi encontrado patologia do tipo desgaste. A patologia apresentou aspereza superficial, falta de ligante na superfície e perda de material agregado, estando localizada nas duas faixas do pavimento. A execução do pavimento em condições climáticas adversas e perda de coesão entre o ligante e o agregado podem ter ocasionado o problema. Na figura 9 é mostrado o desgaste encontrado no trecho.

**Figura 9:** Desgaste superficial encontrado na rodovia
