# 軍艦島の構造物群の劣化メカニズムと その学術的価値

東京理科大学 工学部 建築学科 教授 いまと 今本 けいち 啓一

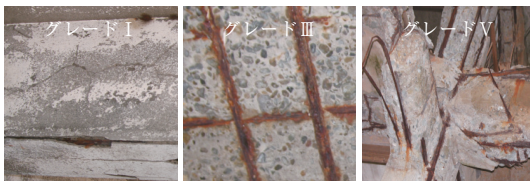
写真7 劣化グレード

2011年9月、島内において建造物の柱、梁部材を目視評価した。損傷は主として鉄筋腐食・錆汁の状況を5段階で評価した。鉄筋にひび割れおよび錆汁が見られるものをグレードⅠ、腐食した鉄筋が露出しているものをグレードⅢ、鉄筋が朽ちてその痕跡しか存在しないものをグレードⅤとした(写真7、表2)。また中間的な劣化状態をそれぞれグレードⅡおよびⅣとした。

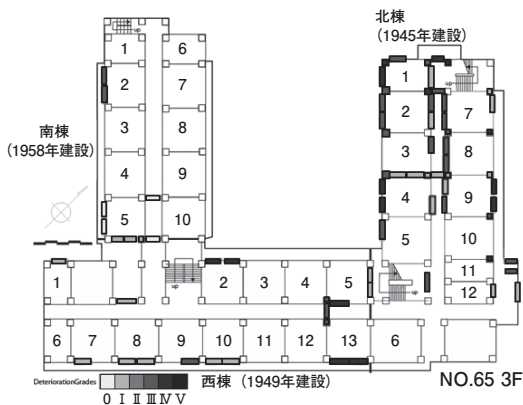
図4 65号棟の劣化グレード

65号棟3階の劣化度分布図を図4、16~20号棟(以下、日給社宅と記述する)3階の劣化度分布図を図5、65号棟の外観を写真8に示す。65号棟は終戦前後にわたって建設された島内最大の建物であり、物資の不足する混乱期の中で建設された点で特筆される建物の一

つである。用途は住宅であり、北棟が1945年、東棟が1949年、そして南棟が1958年の順に建設され、建設年代による劣化の差が顕著に見られる。

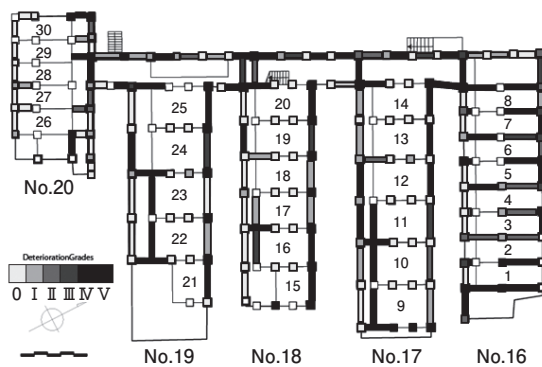
図5 日給社宅の劣化グレード

日給社宅(写真9)では、16号棟はその他の棟と比較して構造体の劣化が進行しているが、屋内においても構造体の劣化が著しい。

劣化が著しいのは建物の北面側の屋外面および開口に近い屋内の部材であり、中庭に面する南面側では著しい劣化は少ない。これは取り付けられていた木製の雨戸や引き戸などが、風雨などで破損したことにより、室内へ雨水や潮風が浸入し部材の劣化を進行させたと考える。巻き立て補強が施された大廊下の柱や、各棟の廊下に位置する柱は劣化の進行

も少なく、比較的健全なものが多いが、同様の補強が施された大廊下と各棟を繋ぐ位置にある柱のみが劣化の進行が著しい。

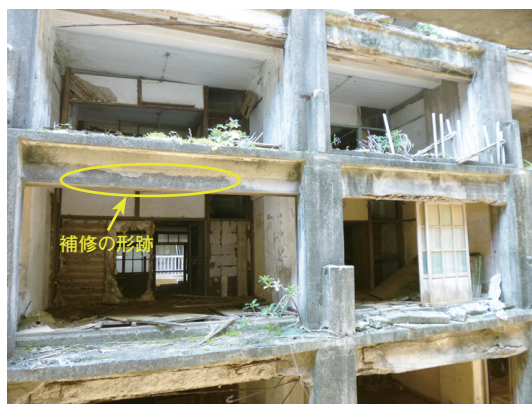
写真10 はく落したコンクリートの補修跡

一方、17号棟では、梁が柱よりも劣化の進行が著しい範囲があり、同じ環境下でも隣り合う部材に劣化度の違いがある。これは写真10にあるように、実は当時からコンクリートのはく落がそこかしこで生じており、島民はこの補修を行いながら本建物を利用して来たことによる。

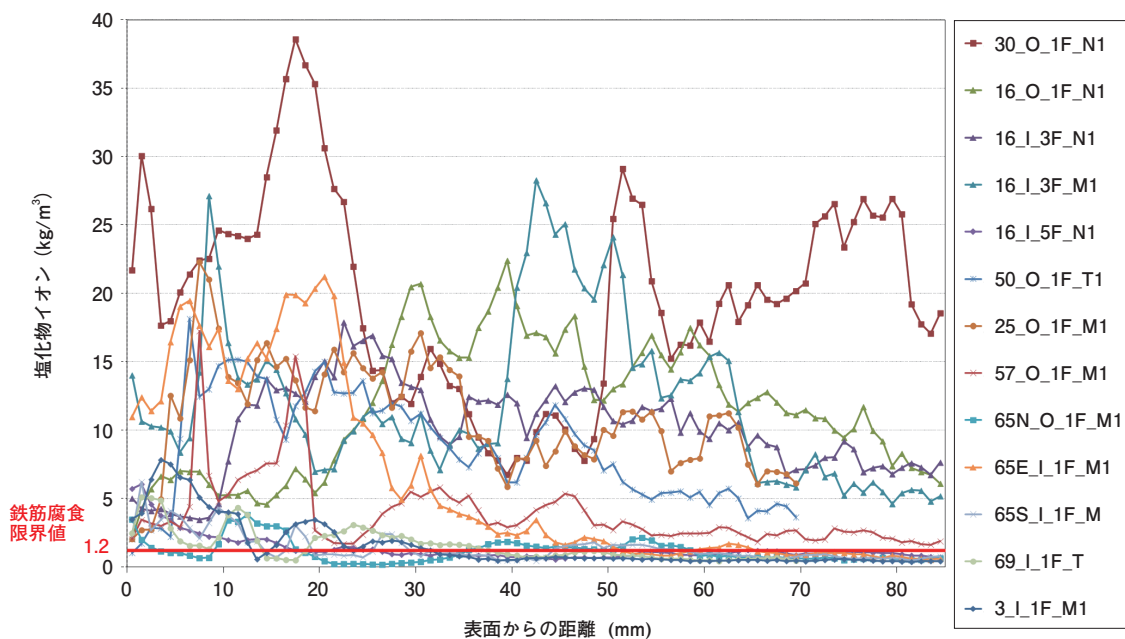
図7 塩化物イオン量の分布

塩化物イオン量分布の測定結果を図7に、構造物の建設年とJASS 5における塩分規制との関係を図8に、建設年と内在塩化物イオン量との関係を図9に示す。設計上、鉄筋の腐食発生限界濃度は1.2kg/m<sup>3</sup>とされており、65号棟、69号棟、3号棟、16号棟5階以外は、いずれの深さでも

この値を超えている。塩分濃縮や骨材量の影響により分布はばらついている。

表面から60～85mmの内部における塩化物イオン量を、コンクリートの初期から存在する内在塩分とすると、3つの傾向、すなわち、平均30kg/m<sup>3</sup>と極めて高いもの(30号棟)、3～10kg/m<sup>3</sup>程度のもの(16, 25, 50, 57号棟)、そして、約0.5～1.0kg/m<sup>3</sup>程度の少ないもの(65, 69, 3号棟)に分類できる。骨材に海砂もしくは海砂利(骨材量:700kg/m<sup>3</sup>+1000 kg/m<sup>3</sup>, 含水率10%〔吸水率3%+表面水率7%〕、海水の塩分濃度4%と仮定)が使用されていた場合、約3～7kg/m<sup>3</sup>の塩分量となる。さらに海水が使用されていた場合(単位水量を

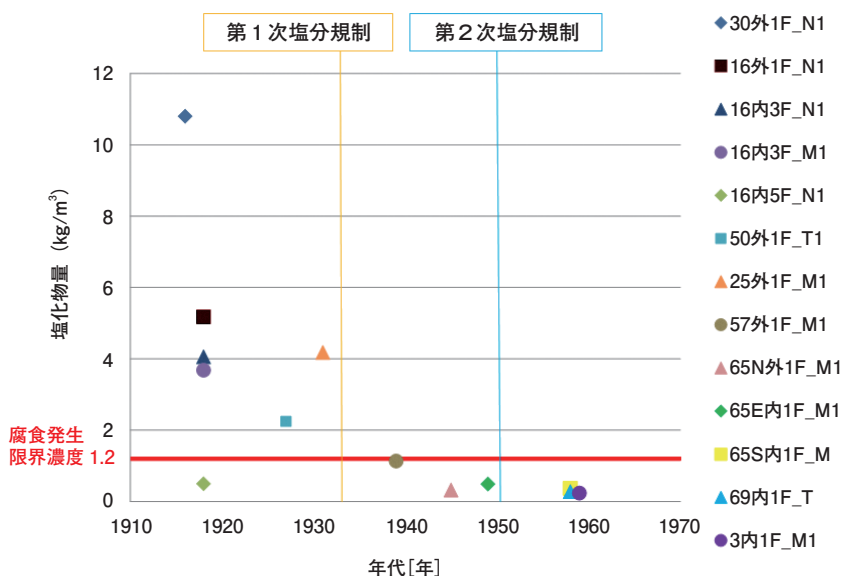
図9 建設年代と内在塩化物イオン量 Nは打放し、Mはモルタル仕上げ、Tはタイル

200kg/m<sup>3</sup>と仮定)、8kg/m<sup>3</sup>の塩分量が加わり、15kg/m<sup>3</sup>以上となることも推測される。内在塩分についてはJASS 5の塩分規制との関連性も認められる(図9)。

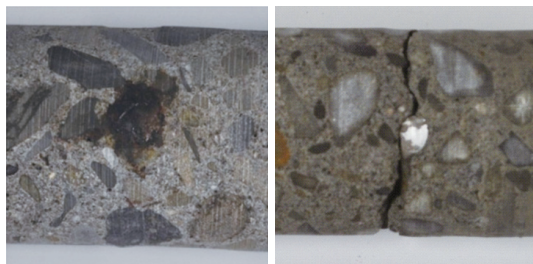
表から明らかなように多くの部位で腐食発生限界濃度を超えていた。しかし、鉄筋が完全に腐食していたもの(写真11)は30外1F\_N1, 65N外1F\_M1の2箇所のみであり、他は軽微な腐食のもの(写真12)ばかりであった。この要因として、かぶり厚さの大きさが挙げられる。かぶり厚さが大きく、鉄筋がコンクリート内部に位置するほど、鉄筋腐食の原因である酸素が供給されにくく、鉄筋腐食の進行が緩やかになると考えられる。また、雨掛かりの有無も理由のひとつと考えられる。雨掛かりのある場所においては、コンクリートに供給される水分が多いため、鉄筋腐食が進行しやすいと考えられる。表4から、かぶり厚さが40mmと小さい箇所で、コンクリート内部の湿度が86%以上(後述の図11の含水率4～5%以上に相当)のとき、鉄筋の腐食が認められる。コンクリートの含水率は3.5%以上になると鉄筋が腐食環境に入るとされており、今後は、この付近の数値の閾値としての妥当性を検証したい。

写真11 完全腐食鉄筋の例 写真12 腐食軽微鉄筋の例
