REMDELACIÓN COMEDOR INFANTIL FUNDACIÓN PADRE LUIS FARINELLO: APLICACIÓN DE ESTRATEGIAS BIOCLIMÁTICAS

Patricia E. Camporeale

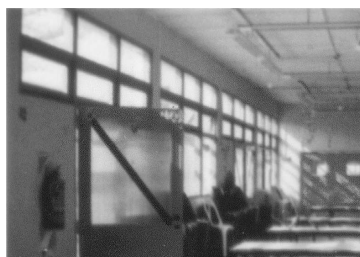
El comedor tiene una orientación NO con asoleamiento in crescendo desde las 11 h hasta las 19 h en verano; en invierno, el mismo es desde las 12 h hasta las 16 h Esto provocaba un sobrecalentamiento del interior en los horarios de máximo uso, exacerbado por la falta de ventilación cruzada. Además la radiación directa provocaba deslumbramiento en las mesas cercanas a las ventanas, alterando las condiciones de confort visual (fig. 1) (Baker, 2002).

Fig. 1: Interior comedor antes de la remodelación

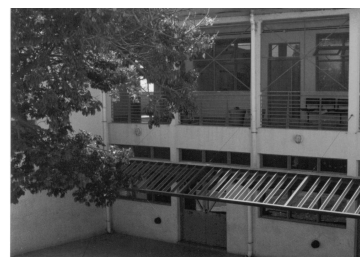
Fig. 2: Vista exterior galería con parasol

La galería protege de la radiación directa en verano, desde las 13.00 hs. hasta las 17.20 hs. y permite el ingreso de la misma a partir de las 15.00 hs. en invierno. Ésta se desarrolla a partir del paño inferior del aventanamiento, dejando el sector superior de ventiluces, libre para la ventilación cruzada. Las simulaciones realizadas mostraron que la disminución del nivel de iluminación habría resultado excesiva si la galería se hubiera tomado desde el dintel superior. La cubierta de chapa de zinc ondulada funciona como un espejo redistribuyendo la radiación difusa y directa que ya no ingresan por el aventanamiento inferior recuperando así una parte de esa radiación como luz reflejada en el cielorraso del comedor (fig. 2).

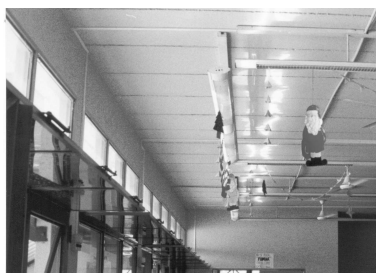
Fig. 3: Estantes de luz y cubierta de chapa reflejando radiación

Estos dispositivos pasivos de iluminación natural fueron diseñados de tal manera que, la radiación que ingresa por los ventiluces desde las 13 hasta las 17.20 hs. en verano, se refleja en los estantes de luz, en el horario de mayor temperatura ambiente (figs. 3, 4,5 y 6).

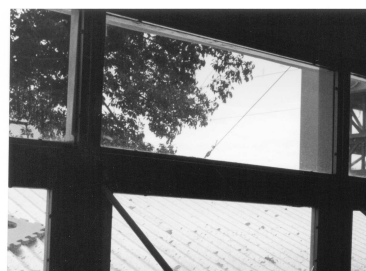
Fig. 4: Interior comedor con galería y estantes de luz

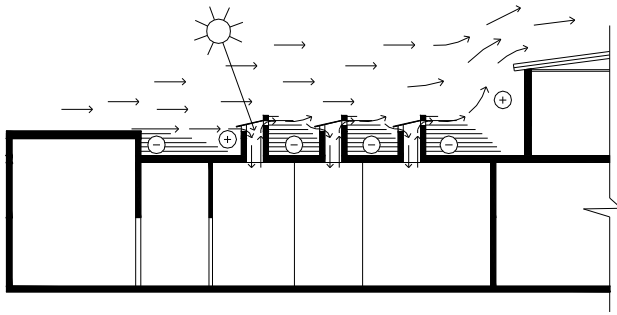
Las claraboyas —que debían iluminar cenitalmente la cocina y estaban cegadas por infiltración de agua de lluvia— se transformaron en dispositivos de iluminación y ventilación natural.

Fig. 9: Detalle viento SE y torres de ventilación e iluminación

Se les dio una altura suficiente que supere la sombra de viento de obstáculos edilicios, orientándose las aberturas hacia el viento predominante, el SE. Este viento es predominante durante todo el año ya que el edificio se encuentra sobre la barranca que mira al Río de la Plata y no existen barreras intermedias.

Las cubiertas de policarbonato alveolar permiten el ingreso de iluminación cenital y su inclinación está diseñada para que el aire caliente escape por las rejillas en la parte más alta de la cubierta —a sotavento—, donde la presión es negativa.

Las rejillas de ventilación de barlovento son significativamente más grandes que las de sotavento, para facilitar el ingreso del viento fresco y están protegidas por aleros, de las lluvias predominantes (SE) durante todo el año. Las rejillas de ventilación de sotavento son de menor superficie ya que dejan escapar el aire caliente del comedor y el proveniente de la cocina que se encuentra exactamente debajo. La ventilación cruzada permanente está asegurada porque las rejillas no tienen reguladores de flujo, siendo éste continuo todo el año (Koch- Nielsen, 2002 (figs. 9 y 10)

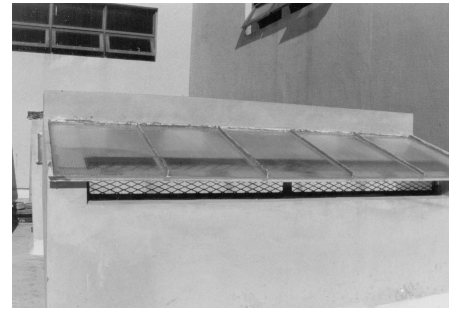
Fig. 10: Detalle torres de ventilación
