Thomas Semmler

Das Holz im Weismannstadel Instandsetzung eines Kulturdenkmals

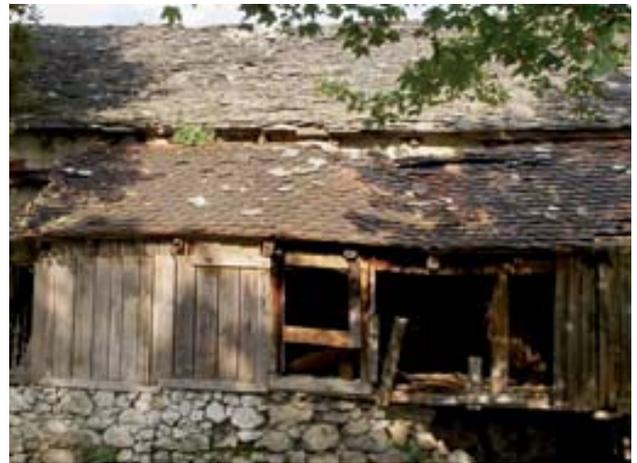
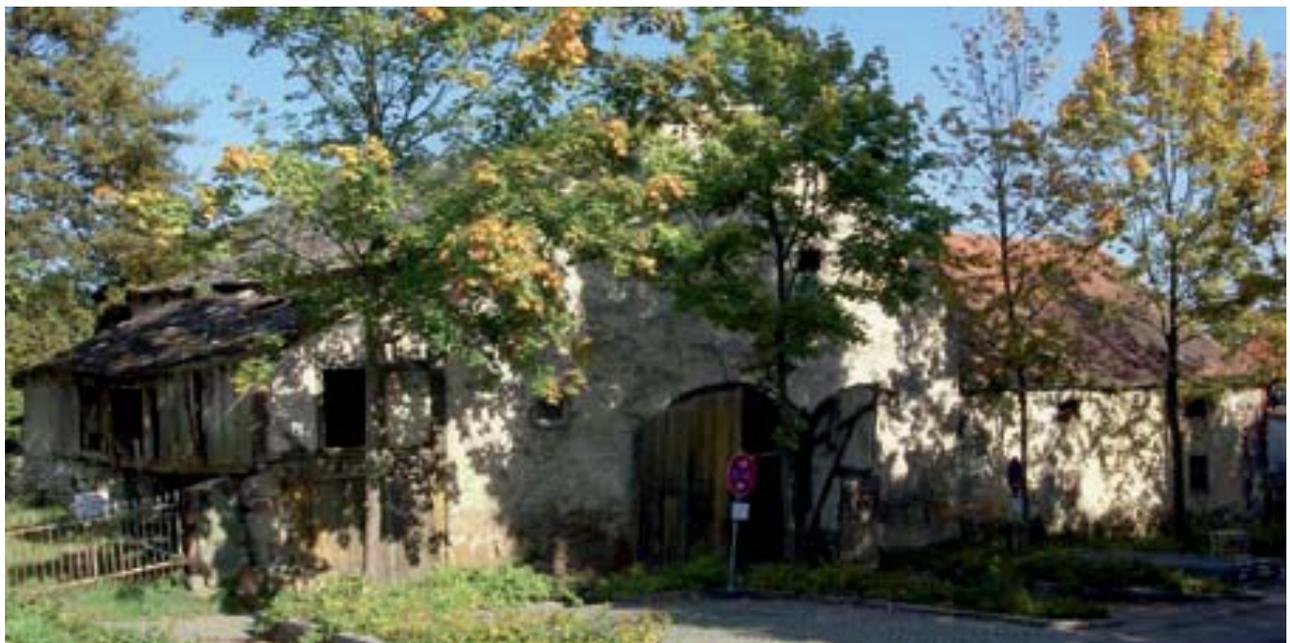
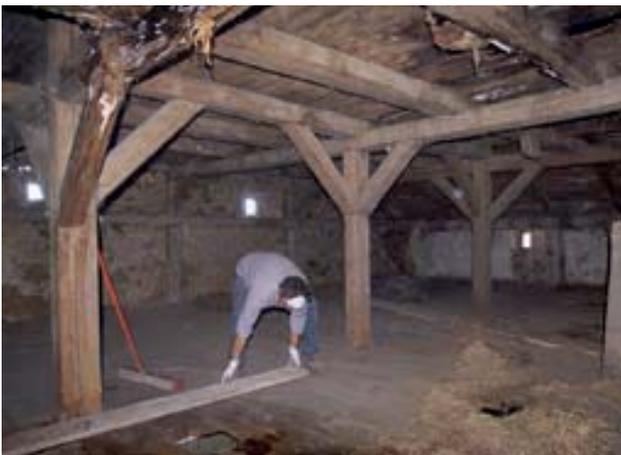
An der Süd-West-Seite des Gebäudes war das bauzeitliche Kalkplattendach immer wieder durch herabfallende Äste der während des Leerstandes unmittelbar am Hauseck gewachsenen Bäume beschädigt worden. Dies hatte dazu geführt, dass es hier über Jahre hin-

weg zu extremem Tagwassereinbruch gekommen war. Die als Auflager der Kalkplatten dienenden von Hand gespaltenen Riegel und die gesamte Dachkonstruktion einschließlich der Geschoßdecke hatten dadurch großen Schaden genommen und waren stark abgefault.
