Porta Praetoria

Teil A: Auswertung der Plan- und Bildunterlagen

1 Spurensuche – Geschichtlicher Abriss und das heutige Bild der porta praetoria

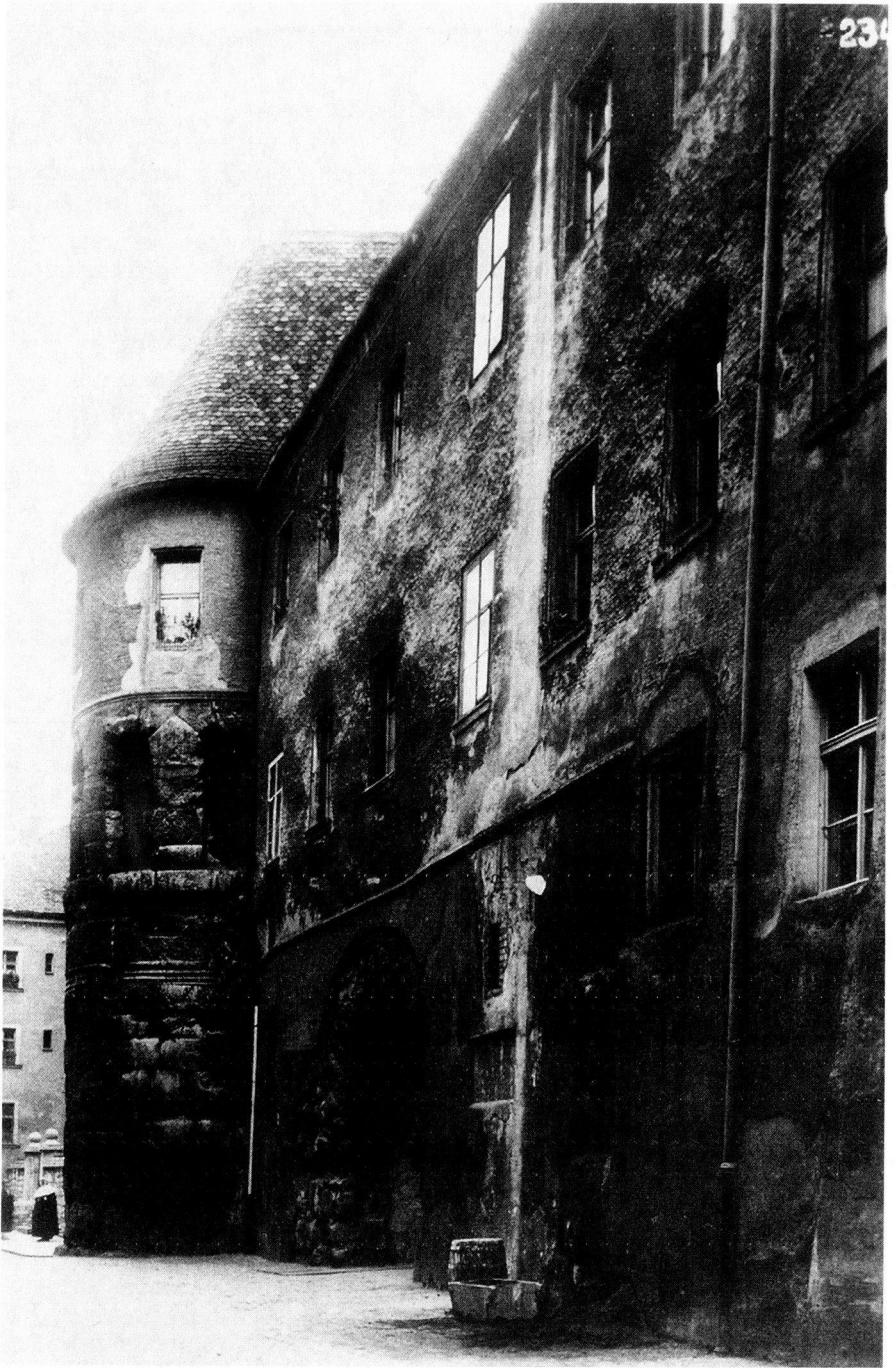
20: SW-Fotografie um 1924/1925: Die Putzfassade des Bischofshofes befindet sich in einem katastrophalen Zustand (Stadtbildstelle Regensburg).

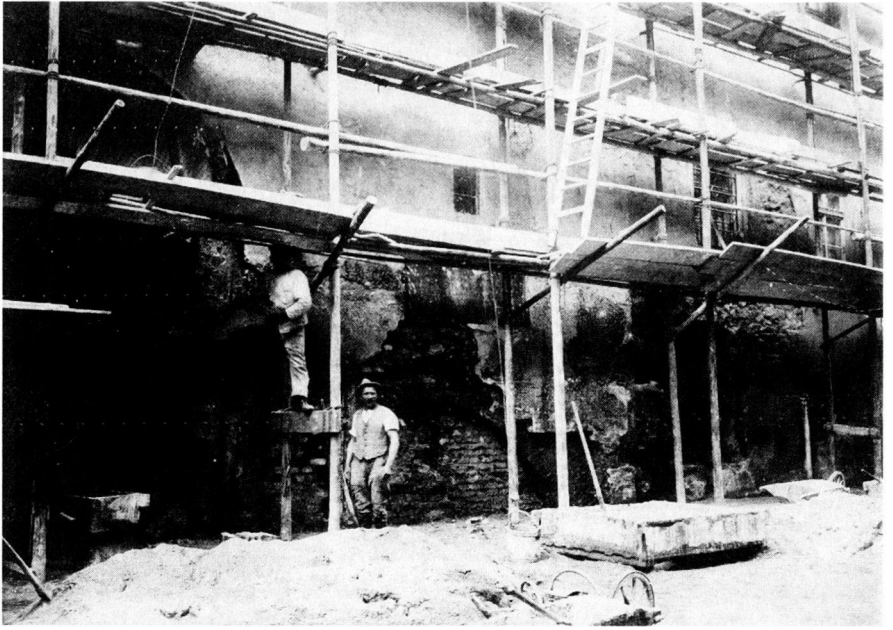
23: SW-Fotografie von 1927: Baustellenaufnahme vor dem Torbogen während der Sanierungsmaßnahme. Eingerüstete Bischofshoffassade mit großzügig abgeschlagenem Putz im unteren Bereich des Ziegelmauerwerks (Stadtbildstelle Regensburg).

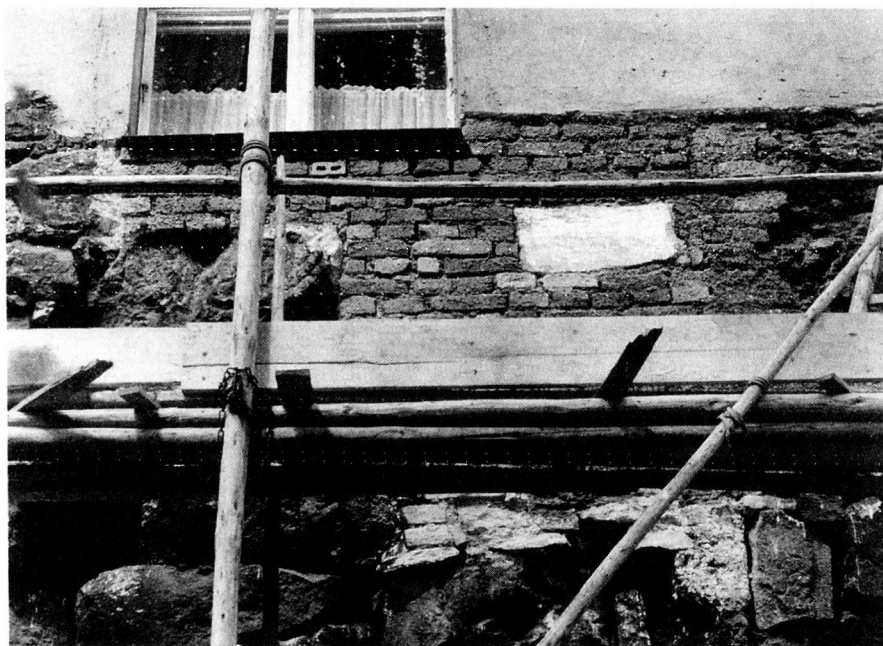
Im Mittelpunkt der Sanierungskampagne im September 1958 stand die Restaurierung des römischen Quadermauerwerks, was die fotografische Dokumentation des Bayerischen Landesamtes für Denkmalpflege belegt. Die Aufnahmen wurden während der Gerüststellung gemacht und zeigen vor allem die nach der Abnahme der Putzfelder freiliegenden Ziegelausmauerungen an der Ostfassade und am Turm. Das Anbringen einer Gipsplombe als Rissüberbrückung auf dem Ziegelmauerwerk unter dem nördlichsten Fenster der Ostwand deutet auf das Misstrauen in die statische Sicherheit des Gebäudes (Abb. 26).

26: SW-Fotografie September 1958, während der Sanierung: Detail aus der eingerüsteten Ostwand mit abgeschlagenem Putz, der die ehemalige obere Putzkante unter dem Fenstergesims erkennen lässt, bis zu welcher der ehemalige Ergänzungsputz mit der Mauerwerk imitierenden Ritzung reichte (BLFD).

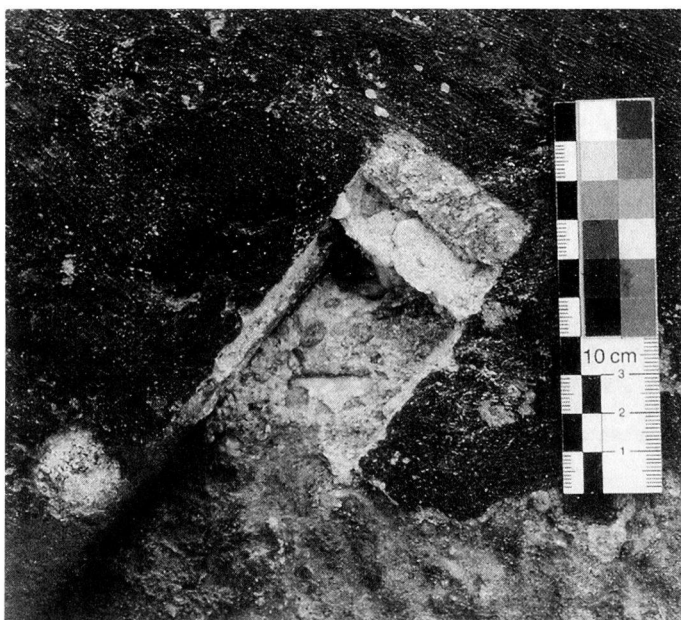
50: Befundschnitt, der einen extrem verschwärzten Putzmörtel mit grauer Farbe zeigt (Kalkmörtel von 1948 oder 1958 mit grauer Retusche), unter dem sich ein kieselhaltiger Putz- und Mauermörtel verbirgt, der zur statischen Sicherung zu rechnen ist (Einbau der Eisenanker; t. a. q. 15. Jh.).

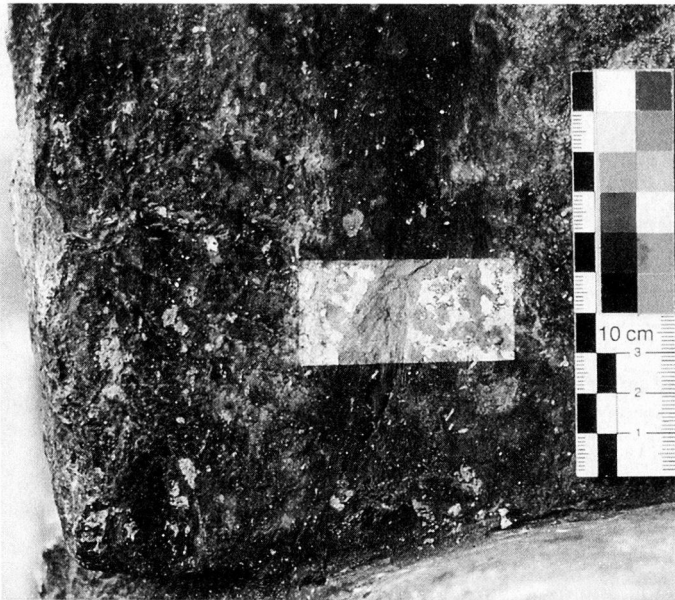
51: Befundschnitt in der Laibung des 1910 vermauerten Rundbogenfensters an der Ostfassade. Unter der Schmutzschichten, liegen großzügige Ausbesserungen mit einem bindemittelreichen Zementmörtel (Datierung: vermutlich 1910).

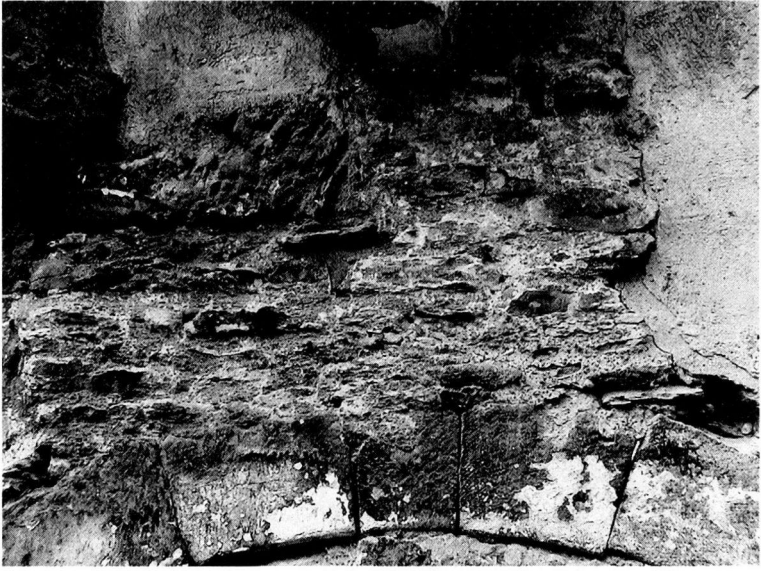
53: Segmentbogen des kleinen Portals, das in den Ostturm führt (Eingang Sudhaus); oberhalb des Sturzes ist das Mauerwerk mit Grünsandstein ausgemauert, in der Umgebung sieht man die aufgerauten Putzflächen von 1958 auf dem Putz von 1910.

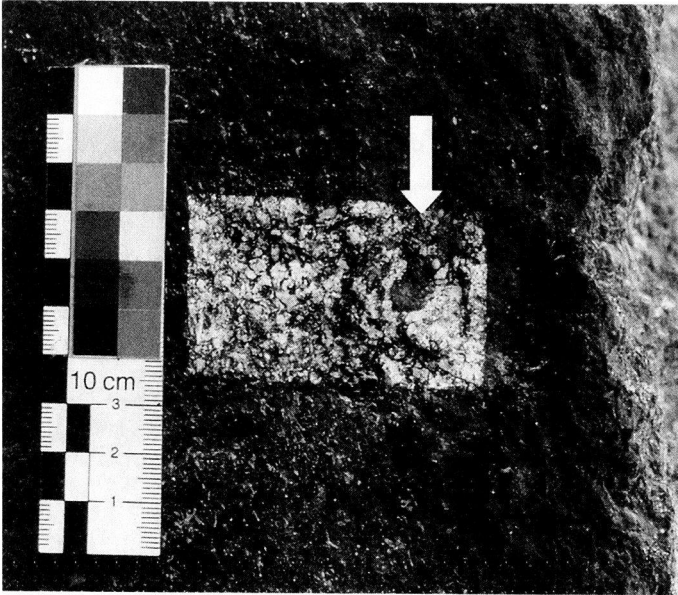
55: Befundschnitt zu der Situation in den Laibungen der nordwestlichen Rundbogenfenster. Unter Schmutzschichten liegen intensiv rote Einschlüsse (Eisenoxid), bei denen es sich nicht um Farbspuren, sondern um Hämatitbildung durch Brandeinwirkung handelt (Pfeilmarkierung).

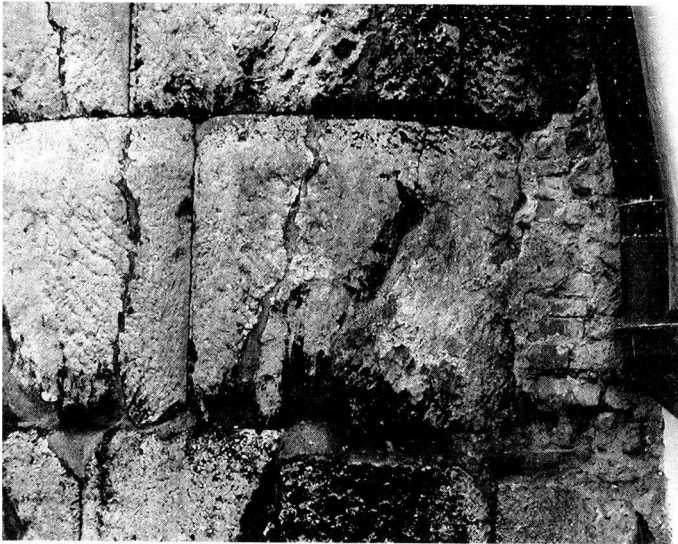
56: Rissbildungen in den Kalksteinquadern auf der Westseite des östlichen Flankenturms (siehe kartographische Zustandserfassung).

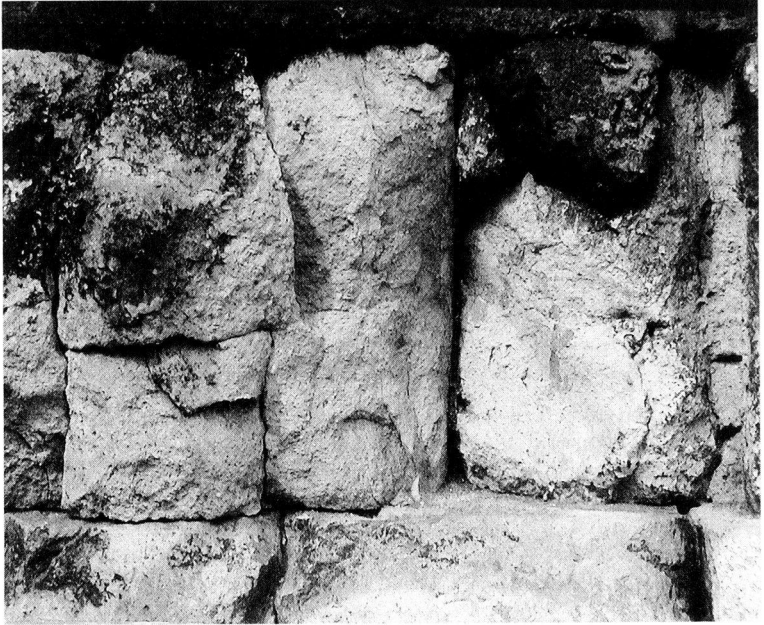
57: Thermisch vorgeschädigte Kalksteinquader mit ruinösem Verwitterungsbild (Abschuppen des rötlich verfärbten Gesteins); Ostfassade des westlichen Flankenturms.

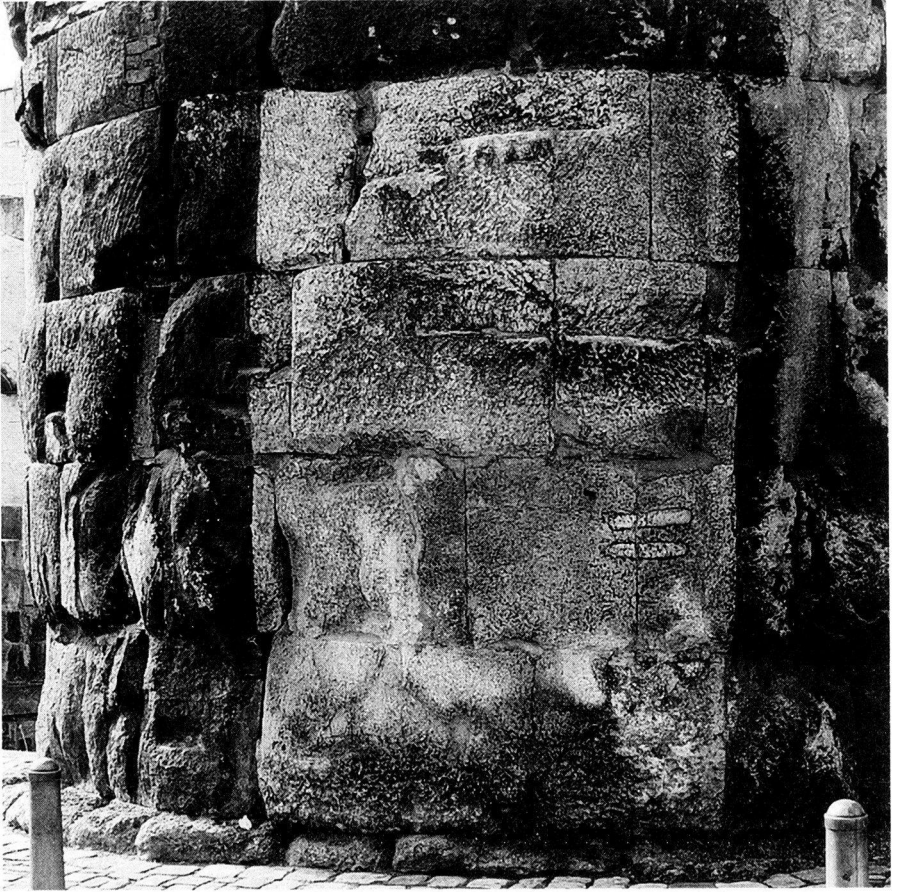
63: Musterfeld MF2 zur Reinigung nach der Applikation einer kombinierten Reinigungsvariante auf der Ostseite des Turmes der porta praetoria. Die feucht erscheinende Fleckigkeit beruht auf der Einlagerung hygroskopischer Salze in der korrodierten Kalksteinoberfläche (2002).
