## ESTUDO DE MANIFESTAÇÕES PATOLÓGICAS EM CONDOMÍNIO RESIDENCIAL HORIZONTAL

Com este trabalho pretende-se esclarecer a natureza das patologias encontradas nas fachadas de um condomínio residencial horizontal com 400 casas e 5 anos de utilização através de um levantamento visual e caracterização das anomalias de maneira a possibilitar uma orientação sobre a correta manutenção e reparo contribuindo para a durabilidade destas residências.

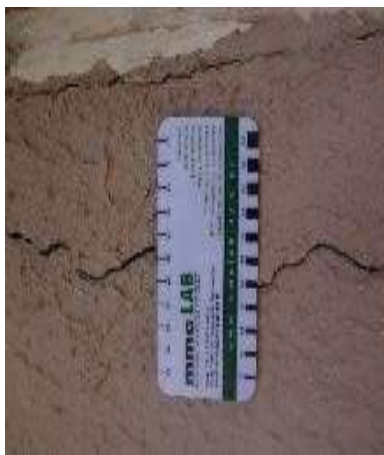
(a) Foto 1: fissura vertical paralela a junta de dilatação casa 308. Fonte: Próprio Autor.

Foram registrados 33 fissuras verticais em paralelo a junta de dilatação com abertura média de 2mm de espessura. Um registro apresentou deslocamento do revestimento conforme imagem da foto nº 4.

Logo, as causas prováveis para o surgimento das fissuras, são de que as juntas de dilatação não estão exercendo a função de absorção das tensões e podem ser oriundas de:

- Sem espaçamento entre as paredes nos limites das casas previstas juntas de dilatação;
- Sem material de preenchimento com característia elástica nos limites das casas previstas juntas de dilatação;
- Laje construída de forma contínua entre as casas nas quais foram previstas juntas de dilatação.

Ao verificar a patologias em todas as juntas de dilatação, entende-se que o projeto não detalhou a aplicação da junta de dilatação apesar de considera-la conforme norma. O possível não detalhamento da execução das juntas de dilatação faz com que essa anomalia seja sistêmica e presente em 97% das juntas de dilatação existente no empreendimento.

Fissuras ou trincas provocadas por dilatação térmica ou movimentação higroscópica que apresentem elevada movimentação podem ser reparadas, segundo Thomaz (1989) fazendo-se uso de interseção de uma bandagem que propicie a dessolidarização entre o revestimento e a parede na região da fissura.

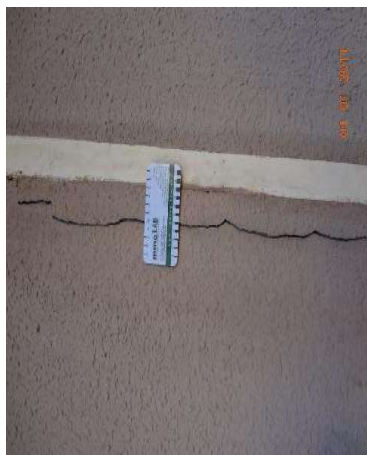
(b) Foto 2: fissura vertical paralela a junta de dilatação casa 364. Fonte: Próprio Autor.

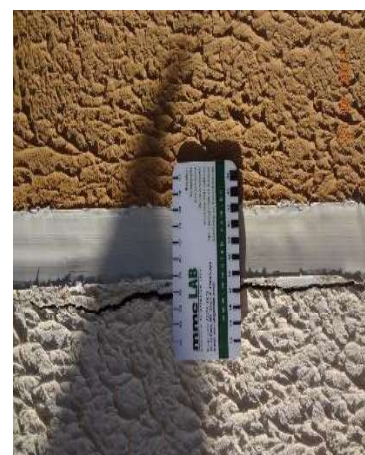
(c) Foto 3: fissura vertical paralela a junta de dilatação casa 03. Fonte: Próprio Autor.

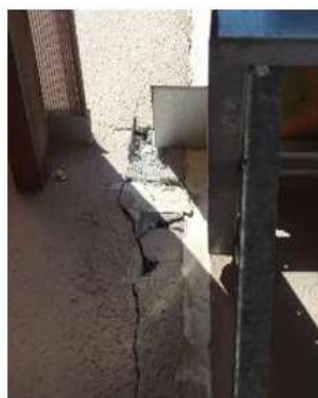
**Foto 4-** Deslocamento do revestimento junto a fissura vertical em paralelo a junta de dilatação casa 308.

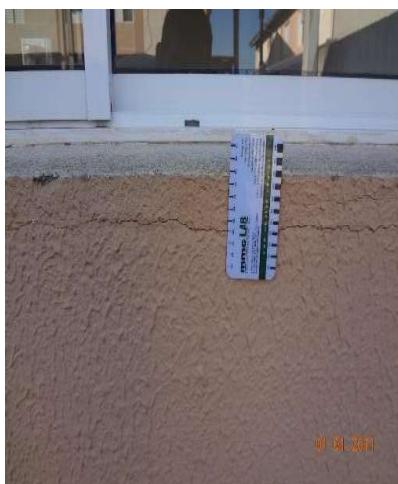
(d) Foto 5: fissura horizontal na parte de baixo da abertura da janela casa 346. Fonte: Próprio Autor.

Foram registradas 12 fissuras horizontais na contra verga da janela da fachada frontal com variações entre 0,3 há 1,4mm de abertura.

- Expansão da argamassa de assentamento por hidratação retardada do óxido de magnésio da cal;
- Expansão da argamassa de assentamento por reação cimento-sulfatos ou devido a presença de

argilo-minerais expansivos no agregado.

As ocorrências dessas fissuras horizontais na altura da verga sugere falta de controle de qualidade no preparo da argamassa utilizada para os reaquadramentos das janelas, possivelmente havendo contaminação do agregado, e que combinado com os esforços da carga vertical uniformemente distribuída e ainda sendo uma área de maior incidência de água, salientou a característica das fissuras apresentadas.

No caso de fissuras provocadas por expansão retardada de óxidos ou provocadas por ataques de sulfato, Thomaz (1989) recomenda a remoção do revestimento, eliminação do acesso da umidade da parede e após a secagem da superfície e aplicar novo revestimento.

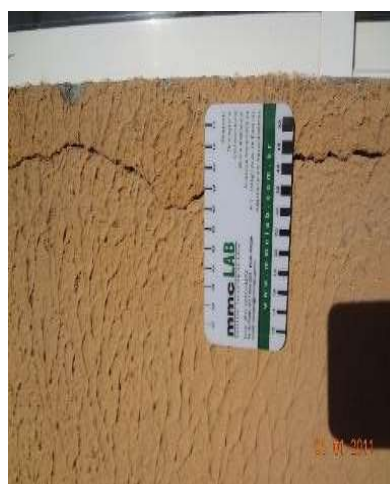
(e) Foto 6: fissura horizontal na parte de baixo da abertura da janela casa 347. Fonte: Próprio Autor.

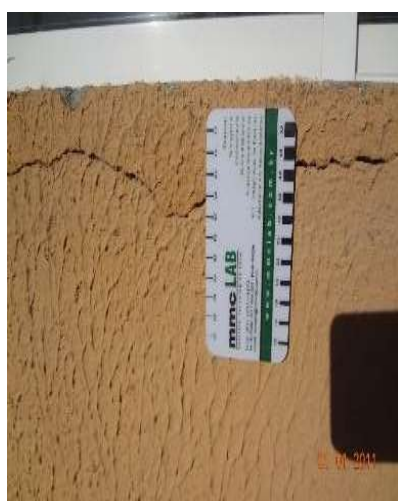
(f) Foto 7: fissura horizontal na parte de baixo da abertura da janela casa 283. Fonte: Próprio Autor.

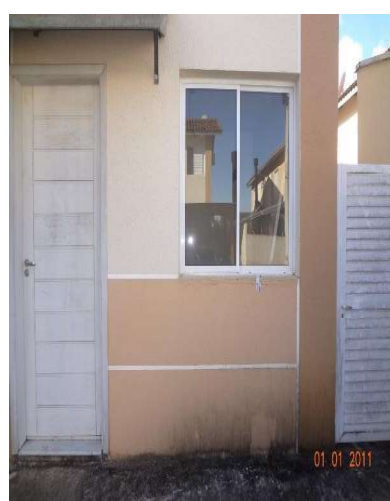
(g) Foto 8: fissura horizontal na parte de baixo da abertura da janela casa 345. Fonte: Próprio Autor.

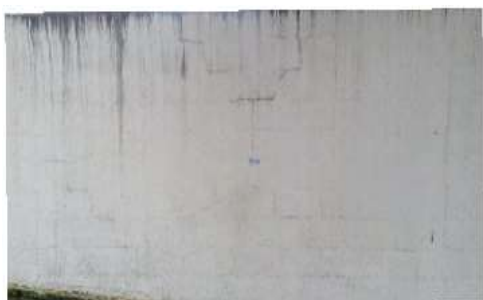
(h) Foto 9: fissura acompanhando modulação do muro casa 387. Fonte: Próprio Autor.

Foram registradas 4 manifestações de fissuras que acompanham a modulação do muro com aberturas de 0,1mm a 5,0mm. O registro abaixo destaca a vista do muro com ruptura entre blocos, podendo registrar a passagem de luz através da fissura que acompanha as juntas de assentamento da alvenaria.

- Movimentação térmica;
- Tensão de cisalhamento e tração;

- Recalque da fundação contínua do muro.

Logo, a origem das patologias podem ser devido a falha no projeto estrutural e ou de fundações.

- Remover o reboco numa extensão de 15cm, de modo que a fissura ocupe o centro.

- Abrir a fissura em toda a sua extensão, tal que permite a injeção de argamassa em calda.

- Regar a zona fissurada após a limpeza do substrato e, de seguida, introduzir argamassa de cimento, na proporção  $\frac{1}{2}$  ou  $\frac{1}{3}$ .

- Colocar a tela de fibra de vidro após a realização do chapisco e do emboço.

- Para finalizar, aplicar a camada de reboco sobre a tela de fibra de vidro

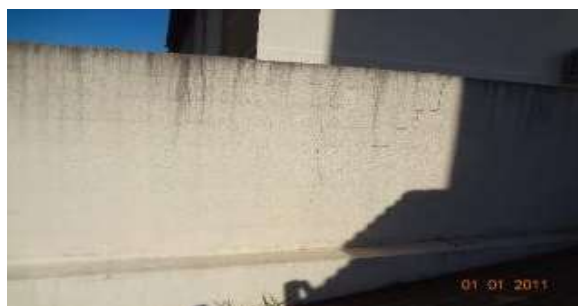
(i) Foto 10: fissura acompanhando modulação do muro casa 376. Fonte: Próprio Autor.

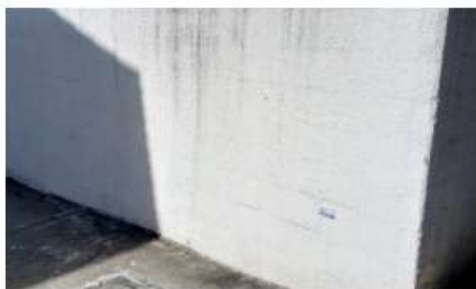
(j) Foto 11: fissura acompanhando modulação do muro casa 326. Fonte: Próprio Autor.

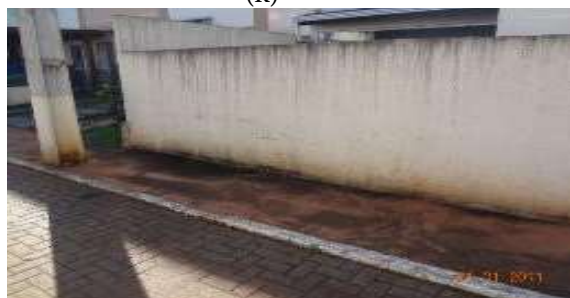
(k) Foto 12: fissura acompanhando modulação do muro casa 349. Fonte: Próprio Autor.

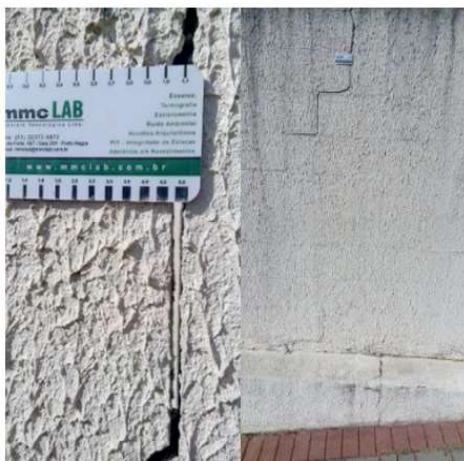
Foto 13 - Abertura da junta com 5mm no muro casa 376.

A fenda de maior tamanho encontrada com 5mm de abertura no topo de um muro, reduzindo sua espessura no sentido da modulação da alvenaria, tende a indicar um recalque diferencial da fundação.

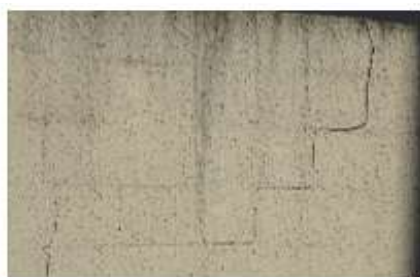
A maior parte dos registros demonstram fissuras com mínimo de abertura (0,1mm), que sugere uma diferença de comportamento dos materiais que compoem a alvenaria (CAPORRINO, 2015) e ou por movimentações térmicas (THOMAZ, 1989). O registro da casa 376 chama atenção para problemas de recalque diferencial do muro. Sua característica inclinada acompanhando modulação do muro com aberturas de 5mm é semelhante ao que foi tipificado Thomaz (1989) conforme comparação de imagens das fotos nº 14 e 15 abaixo.

(l) Foto 14: fissura acompanhando modulação do muro casa 376. Fonte: Próprio Autor.

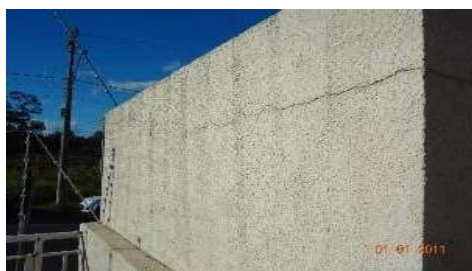
(n) Foto 16: fissura horizontal acompanhando laje de cobertura na área de armazenamento de resíduos domésticos fachada oeste. Fonte: Próprio Autor.

Há apenas um registro com fissuras horizontais em paralelo a laje. Essa edificação construída para o armazenamento temporário dos resíduos domésticos gerados pelo condomínio não faz parte do

- Falta de proteção térmica durante a cura do concreto;
- Falta de proteção térmica de cobertura;
- Excesso de aditivo no concreto;
- Ligação inadequada entre laje e alvenaria estrutural.

Conforme avaliação de Caporrino (2015) para as causas prováveis, a patologia ocorreu por erro executivo da laje. A retração das lajes, quando excessiva, pode causar fissuras em alvenarias estruturais, principalmente quando estão na horizontal.

Caporrino (2015) sugere a verificação do nível de comprometimento da alvenaria, se possível executar reforço estrutural e se necessário condenar a estrutura e refazer.

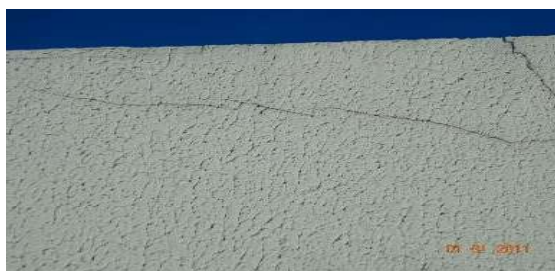
(o) Foto 17: fissura horizontal acompanhando laje de cobertura na área de armazenamento de resíduos domésticos fachada sul. Fonte: Próprio Autor.

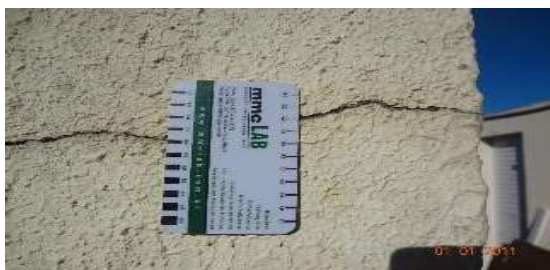
(o)

(p) Foto 18: fissura horizontal acompanhando laje de cobertura na área de armazenamento de resíduos domésticos fachada sul. Fonte: Próprio Autor.

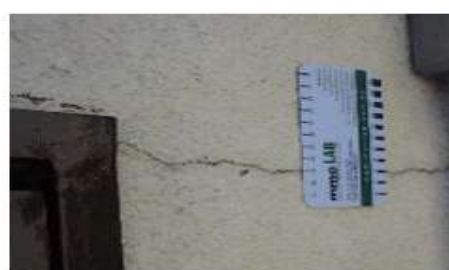
(q) Foto 19: fissura horizontal acompanhando laje de cobertura na área de armazenamento de resíduos domésticos fachada oeste. Fonte: Próprio Autor.

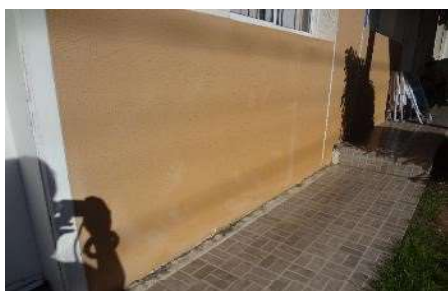
(r) Foto 20: fissuras mapeadas. Fonte: Próprio Autor.

Durante a inspeção visual foi registrado apenas uma anomalia de fissura mapeada. As fissuras possuem 0,2mm de abertura.

- Retração da argamassa de base.

O surgimento dessa patologia, conforme os autores citam, direcionam a causa durante a execução da obra sugerindo um mal preparo da argamassa de revestimento. Contudo não é sistêmico, pois houve apenas um registro dessa patologia.

Para Caporrino (2015), a remoção da camada de reboco e a renovação da pintura são os reparos sugeridos para tais anomalias.

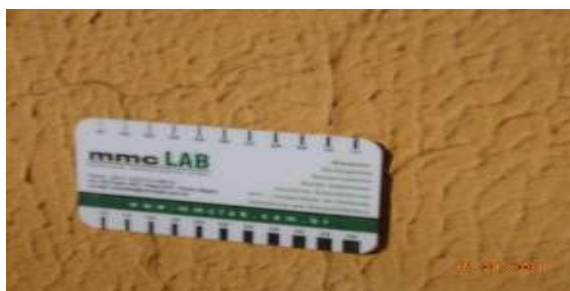
(s) Foto 21: detalhe na fissura mapeada. Fonte: Próprio Autor.

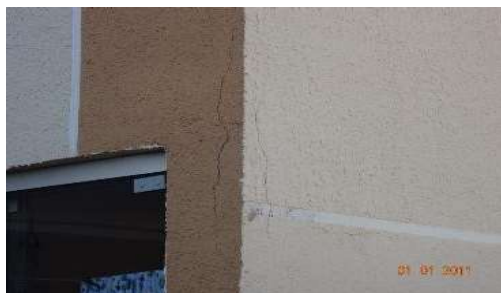
(t) Foto 22: fissura vertical abaixo da laje de piso do segundo pavimento. Fonte: Próprio Autor.

Durante a inspeção visual foi registrado apenas uma anomalia de fissura vertical. A fissura possui 1,4mm de abertura.

Conforme as citações a cima, entende-se que o surgimento da patologia em questão é oriundo de sobrecarga sobre a alvenaria. Contudo para essa afirmação seria necessária a remoção do revestimento para verificar a condição do bloco de concreto, pois há a possibilidade conforme Mohamad (2015) da fissura ser devida a movimentação higroscópica dos materiais constituintes da alvenaria.

Logo para a avaliação e consolidação da origem desta patologia necessita-se a remoção do revestimento. Sendo assim, não será proposto remedição ou reparo, e sim alertar para uma análise mais efetiva além da inspeção visual para determinação da condição estrutural da alvenaria.

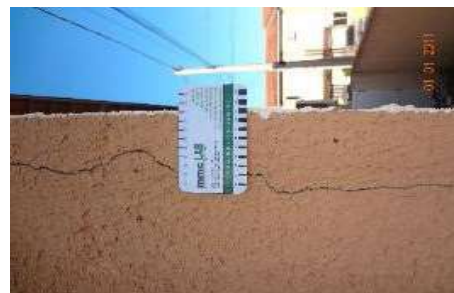
(u) Foto 23: fissura vertical abaixo da laje de piso do segundo pavimento. Fonte: Próprio Autor.
