Escuela Técnica Superior  
Universidad de Sevilla

TRABAJO DE FIN DE GRADO  
Línea de investigación

**ESTUDIO DE REHABILITACIÓN ESTRUCTURAL DE  
EDIFICIOS PATRIMONIALES INDUSTRIALES:  
Antigua Fábrica de sombreros de Sevilla.**

AUTOR:  
M<sup>a</sup> Reyes Rosco Gómez

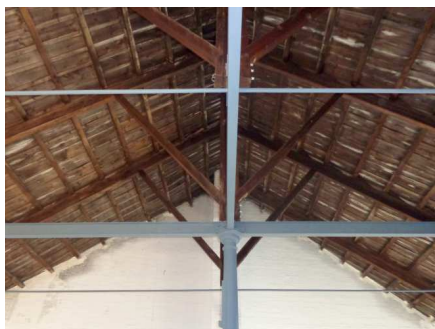
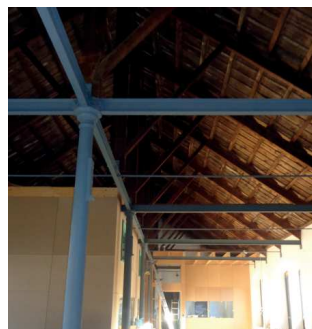
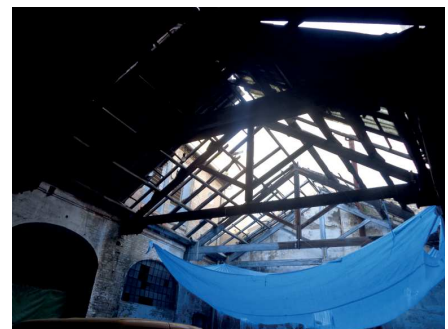
Actualmente la nave E está siendo rehabilitada y la F se encuentra en grave estado de deterioro.

Vistas interiores de la nave E./ Fotografías realizadas por autora.

Vista interior de la nave F./ Fotografía realizada por autora.

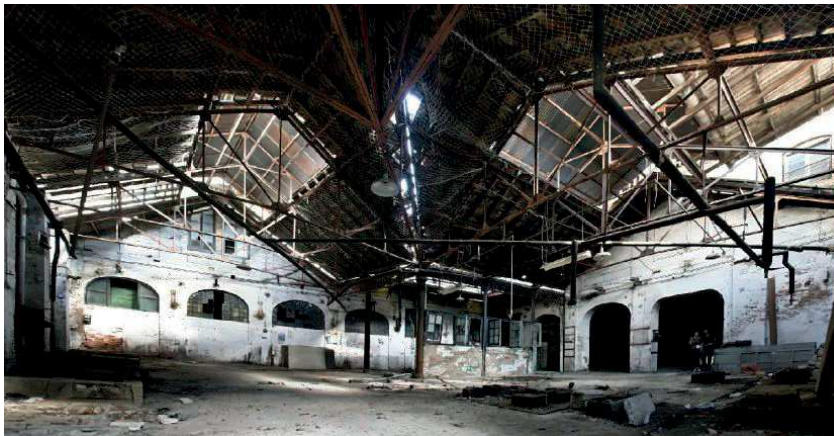
*Vista\* del interior de la nave K/ Fotografía realizada por autora.*

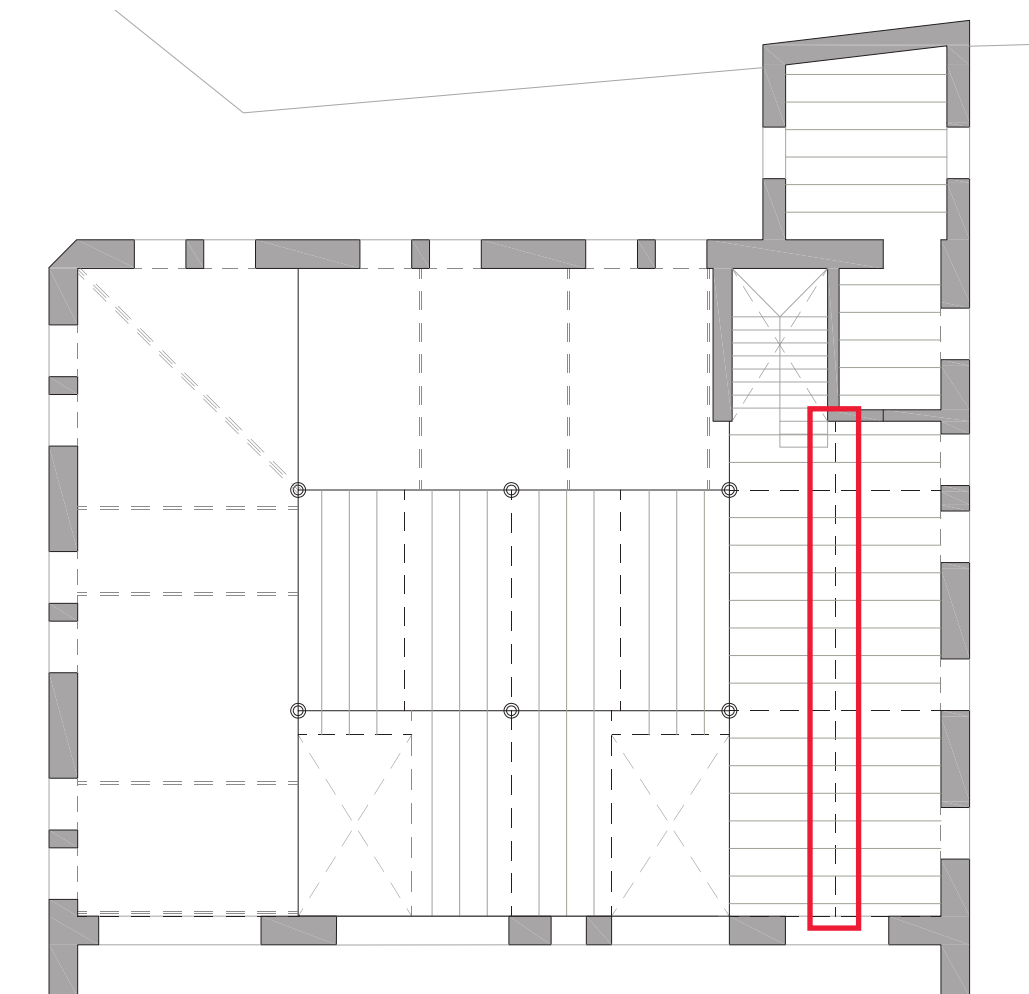
Al igual que ocurre con las vigas de primer orden, las de segundo también poseen un CSG superior a 1,2; sin embargo si que nos encontramos con un caso particular (señalada en el plano) en el que una de las vigas no se encuentra dentro de los límites de flecha máxima establecidos, contando además con la eventualidad de que se trata de la única viga doble (IPN 160)\*<sup>3</sup> que se encuentra en la planta.

*Planta Cubierta, viga doble./ Prod. propia.*

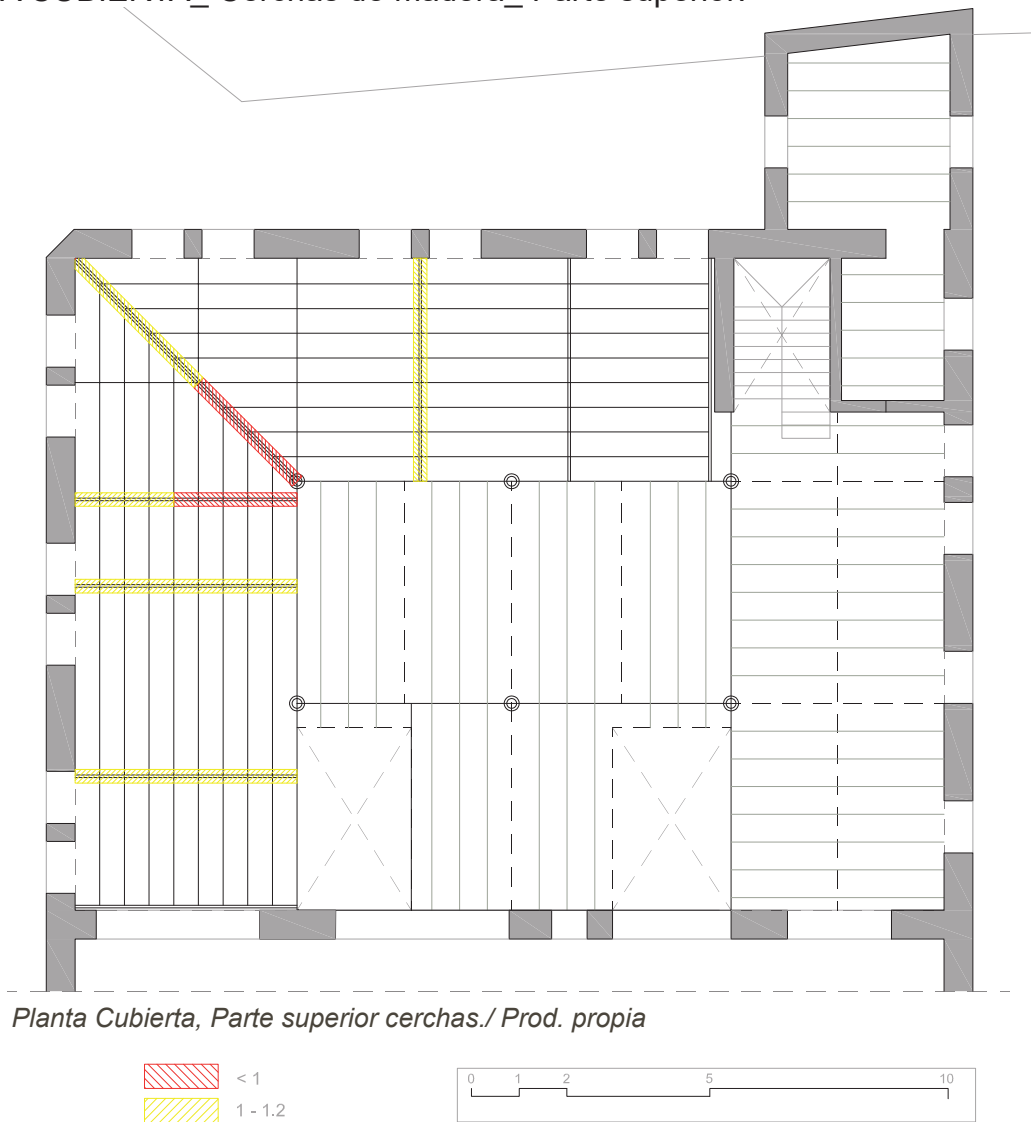
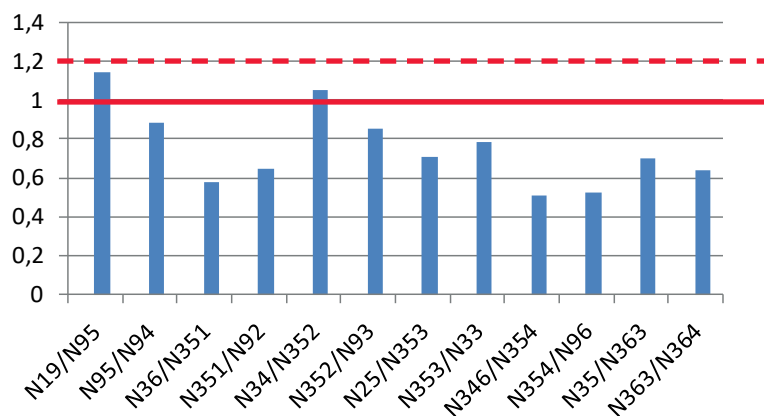
PLANTA CUBIERTA\_ Cerchas de madera\_ Parte superior:

El conjunto de las cerchas de madera, dado su deterioro y la ausencia de mantenimiento, constituyen los elementos del conjunto estructural con mayor necesidad de reparación-sustitución; (No se añade la planta inferior de las cerchas ya que no se encuentran problemas en la misma), encontrándose el CSG del 31% por debajo de la unidad, y un 6% entre la unidad y el mínimo de 1,2.

Con respecto al sistema de **cerchas de madera** empleado en la cubierta inclinada, si se recomienda la sustitución, esto se debe su grave estado de deterioro dada la ausencia de mantenimiento. En este caso, no se siguen los criterios de protección y respecto a la estructura original dado que el valor de este sistema no es tan significativo como el sistema general de los forjados de piso y la reparación del mismo resultaría más laboriosa y costosa que la propia sustitución.

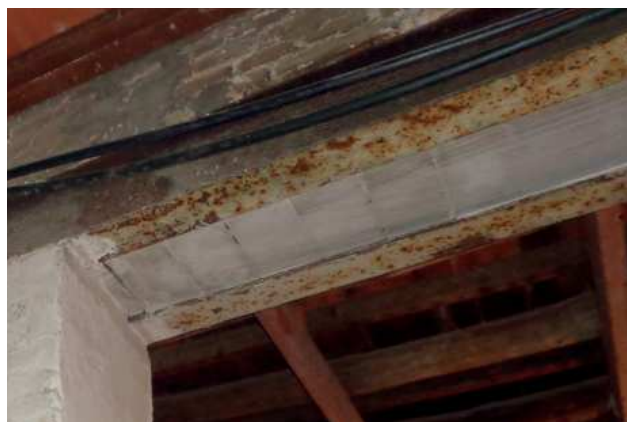
Como ya se ha señalado, aunque no se trate de uno de los problemas más notables de la estructura estudiada, la corrosión de la estructura es el daño principal y más frecuente en estructuras metálicas.

Viga doble del forjado de la primera planta./ Fotografía realizada por autora.

Los daños en el edificio son relativamente leves, es decir, no es necesaria la sustitución pero debe tratarse de corregirse en el mayor grado posible y proceder a la correcta protección de la estructura, con objetivo de que esta corrosión no siga avanzando, procediéndose a la limpieza y el tratamiento, chorreado o bien raspado y cepillado a fondo con cepillo de discos, con aplicación de posteriores pinturas protectoras (resinas epoxi) de similares especificaciones.
