Análisis de falla de los bujes del tornillo de una extrusora utilizada para procesar pintura en polvo

Failure analysis of extruder screw bushings used to process powder paint

Nicolás Steven Pardo¹, Ricardo Emilio Aristizábal²

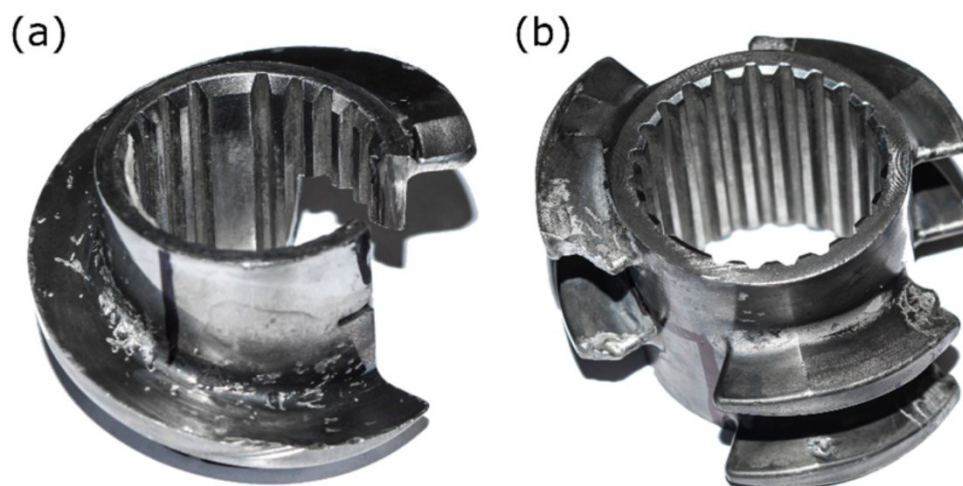
Con el fin de tener al menos un buje representativo de las zonas del tornillo sometidas a media y alta presión, se seleccionaron dos bujes de códigos W y Z que corresponden a las zonas de transición y dosificación respectivamente. La Figura 2 muestra una vista general de los bujes analizados.

Figura 2: Vista global de los bujes a) W y b) Z

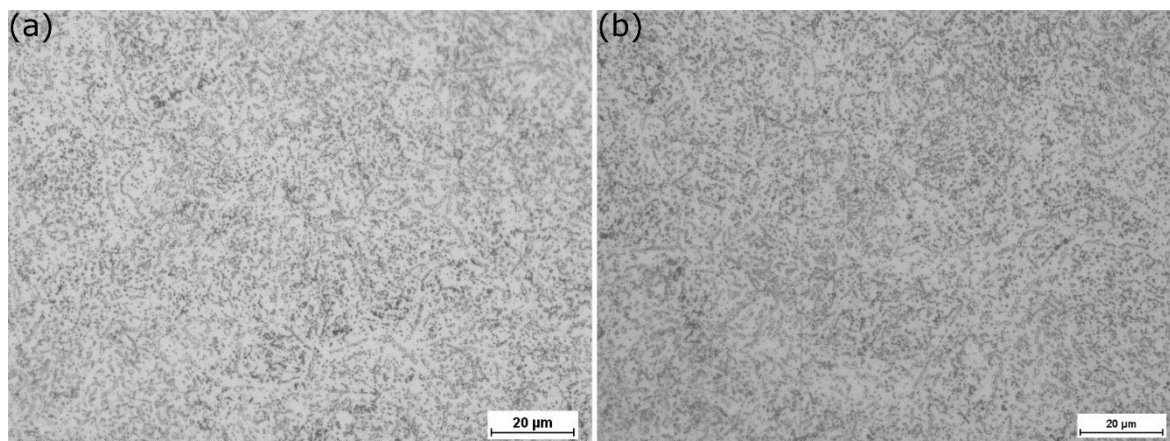
Los resultados de la determinación de la composición química indicaron que los bujes fueron fabricados con un acero DIN 1.2316. La Tabla 1 muestra los resultados obtenidos e incluye como referencia los límites de composición química establecidos por la norma DIN para el acero 1.2316. En las Figuras 3a y 3b se muestran las micrografías del metal base para ambos códigos de bujes. Se observa que en la microestructura hay presencia de partículas parcialmente esferoidales de carburos de cromo en una matriz ferrítica. Esta microestructura es típica del acero DIN 1.2316 en estado de tratamiento térmico de recocido globular. La importancia del acero DIN 1.2316 en este tipo de aplicación radica en la alta resistencia a la corrosión, la excelente resistencia al desgaste y la facilidad de maquinado que posee. En adición, cuando es sometido a tratamiento térmico de recocido globular, se comporta como una excelente matriz para procesos de endurecimiento superficial.

Figura 3: Micrografías de los bujes a) W partículas parcialmente esferoidales de carburos de cromo en una matriz ferrítica y b) Z partículas parcialmente esferoidales de carburos de cromo en una matriz ferrítica.

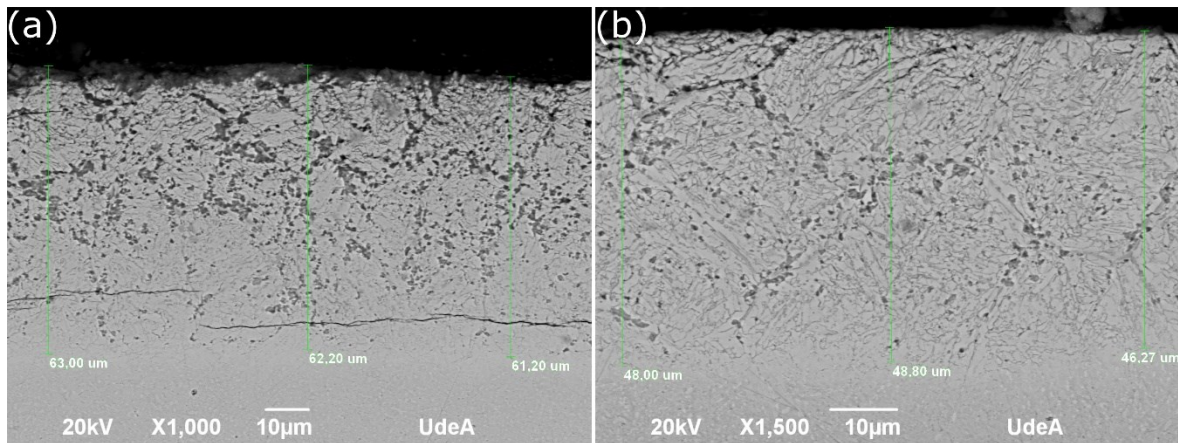
En las Figuras 4a y 4b se pueden ver micrografías de las muestras preparadas metalográficamente en donde se aprecia la sección transversal de los bujes de código Z y W respectivamente. En ambos bujes se pueden identificar dos zonas: El recubrimiento ubicado en la zona superior que mide entre 60 y 65 µm para el buje Z y entre 45 y 50 µm para el buje W y una zona inferior que presenta la microestructura correspondiente al acero DIN 1.2316. Se puede observar que, a partir de los 50 µm para el buje W y a partir de los 65 µm para el buje Z, la microestructura del acero DIN 1.2316 no fue afectada por el proceso de aplicación del

recubrimiento. Es importante resaltar que en la Figura 4a se aprecian algunas grietas entre el sustrato y el recubrimiento, las cuales pueden estar asociadas al desgaste de los bujes. El análisis de este tipo de desgaste se lleva a cabo en secciones posteriores.

Figura 4: Micrográficas MEB realizadas en la sección transversal de los bujes de código a) Z y b) W.

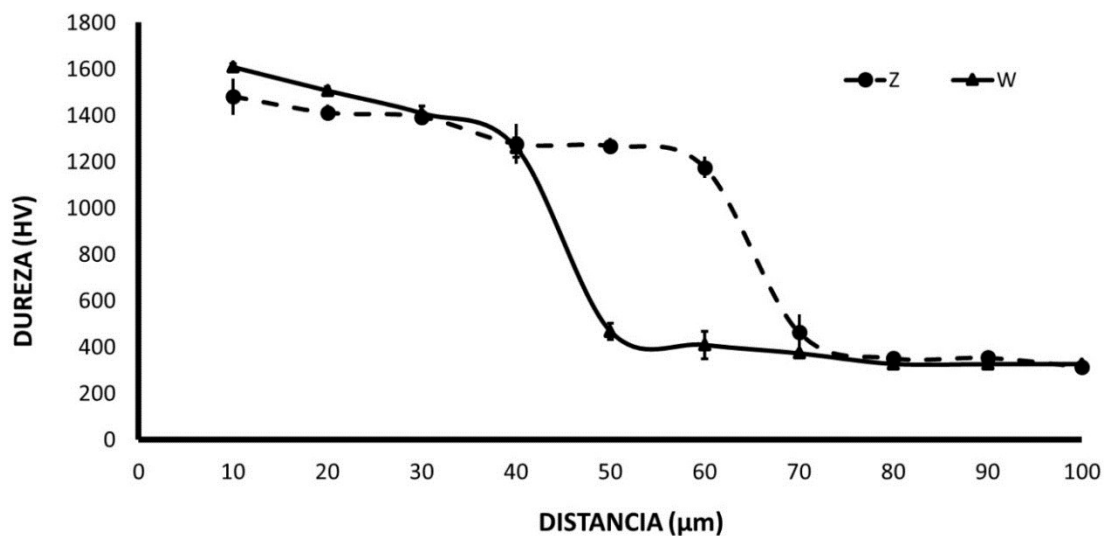
Para el buje W la máxima dureza se midió a 10 micrómetros de la superficie mostrando un valor de $1608 \pm 13,0$ HV. Este valor decrece paulatinamente hasta $1261 \pm 40,6$ HV a una distancia de aproximadamente $40 \mu\text{m}$ de la superficie, distancia a la cual aún se aprecia el recubrimiento. Para el buje Z la máxima dureza se midió también a 10 micrómetros de la superficie mostrando un valor de $1480 \pm 78,6$ HV. Este valor decrece paulatinamente hasta $1175 \pm 46,0$ HV a una distancia de aproximadamente $60 \mu\text{m}$ de la superficie, distancia a la cual aún se aprecia el recubrimiento. A distancias de $50 \mu\text{m}$ para el buje W y $70 \mu\text{m}$ para el buje Z hasta el final de las mediciones, el valor de microdureza cae drásticamente en la zona del metal base, con valores inferiores a los 500 HV. Para ambos, el comportamiento de la dureza es acorde a las microestructuras de la Figura 4.

Por otro lado, se esperaba que el buje Z tuviera una mayor resistencia al desgaste que el W, ya fuera por una dureza mayor o un espesor de recubrimiento mayor, hecho que fue demostrado con el análisis de las imágenes de la Figura 4 y con el análisis del perfil de microdureza vs profundidad de la Figura 5. A pesar que el valor de dureza máxima de W es mayor, ambos valores de dureza máxima son muy cercanos. Sin embargo, el espesor de recubrimiento para Z es de $60 \mu\text{m}$ aproximadamente, $20 \mu\text{m}$ más que W, lo que implica una mayor resistencia frente a la evolución exponencial de la presión de la zona de transición a la zona de dosificación durante el procesamiento de la pintura en polvo.

Figura 5: Perfil de dureza para los bujes Z y W.

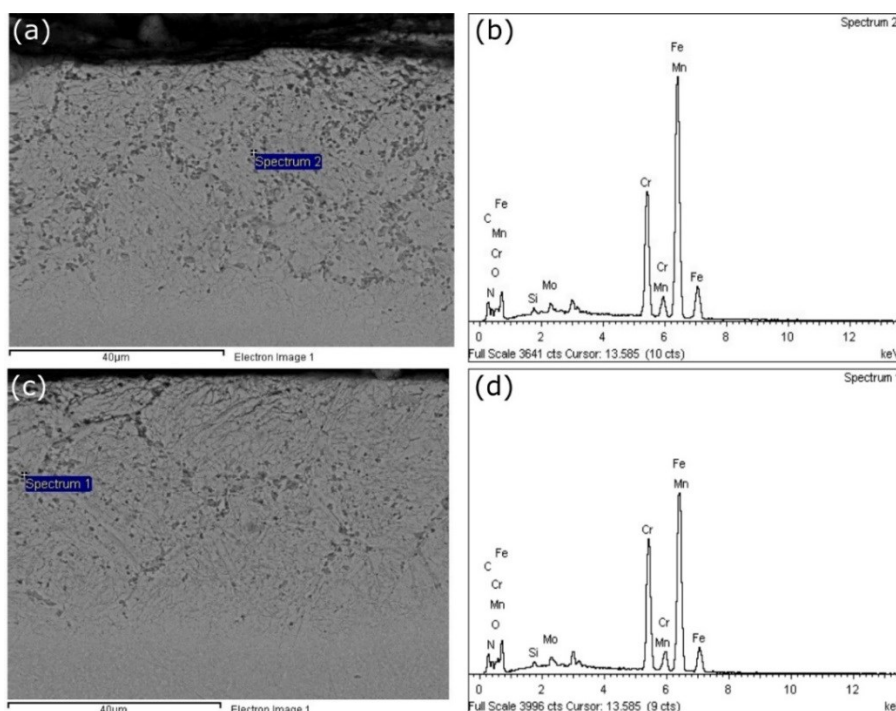
En la Figura 6 se muestra el espectro EED realizado en la sección transversal de los bujes W y Z en la zona del recubrimiento. Se pueden apreciar picos de hierro y cromo asociados al metal base, consistente con la composición química previamente determinada mediante OES. Es importante resaltar que a pesar que el nitrógeno es un elemento con muy poca masa atómica y es difícil cuantificarlo mediante esta técnica de caracterización, todos los espectros muestran alrededor del 6% en peso de nitrógeno, lo cual es un indicador de la presencia de este elemento en el recubrimiento, lo cual fue corroborado por los resultados de DRX.

Figura 6: EED realizado en la sección transversal del buje a), b) Z; c), d) W.

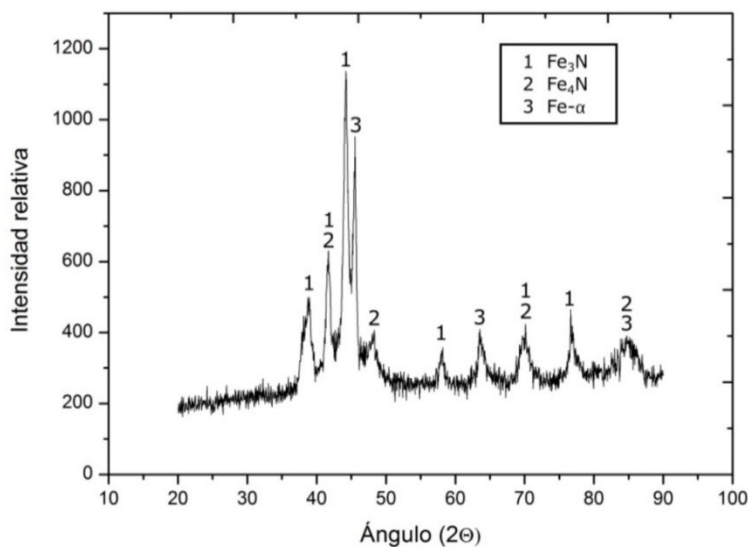
El resultado del análisis mediante difracción de rayos X mostró picos asociados a la presencia de nitruros de hierro de la forma Fe_3N y Fe_4N , característicos de los procesos de nitruración por plasma [27-28]. Por otro lado, se pueden observar algunos picos asociados al $Fe-\alpha$ (ferrita), los cuales se considera están ligados a la matriz del acero DIN 1.2316. En la Figura 7 se muestran los resultados del análisis por difracción de rayos X.

Figura 7: Difractograma buje Z.

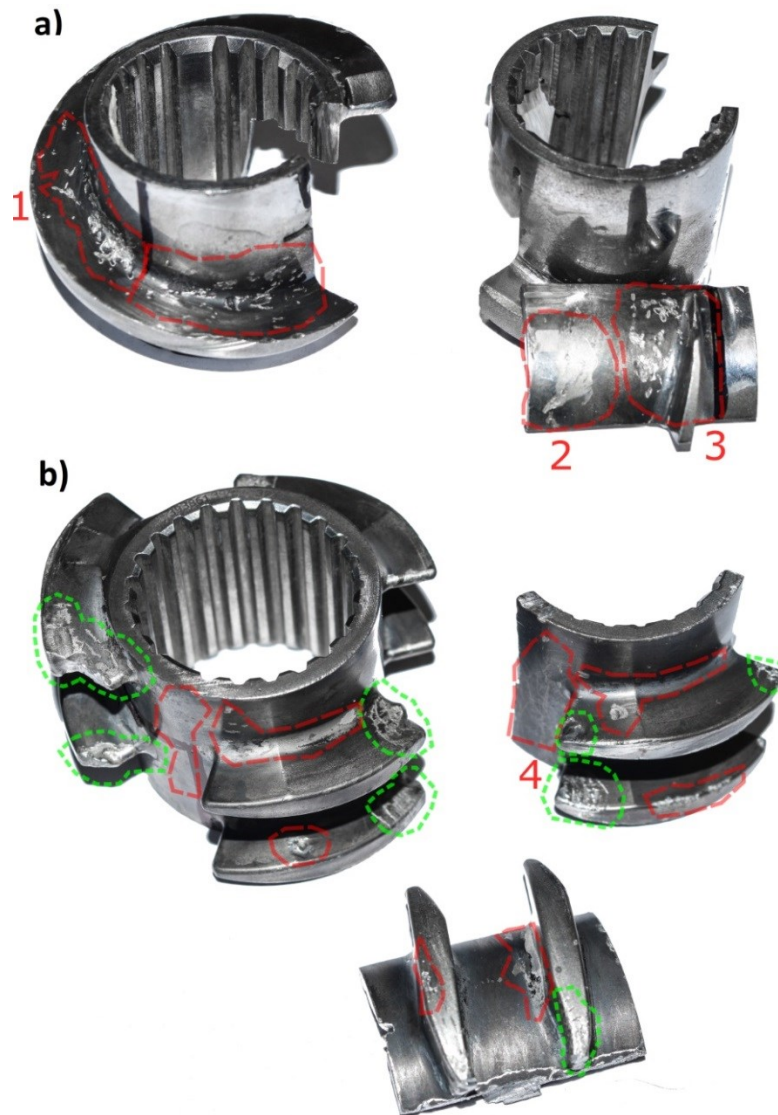
La Figura 8 muestra vistas generales de los bujes analizados. Los números del 1 al 4 corresponden a las zonas que se analizaron a altos aumentos mostradas en la Figura 9. Es importante aclarar que los bujes no sólo presentaron desgaste sino también fracturas, las cuales no fueron analizadas en este estudio. Algunos autores atribuyen este tipo de fracturas al desalineamiento momentáneo de los bujes con las paredes del barril, lo cual genera golpes entre ambos y un posterior desprendimiento de material y distorsiones geométricas [5]. Los bujes de código Z, los cuales se encuentran en la parte final del eje, son los que tienen mayor tendencia a fracturarse en las aletas, como se muestra en las selecciones verdes de la Figura 8b.

Figura 8. Vista global de fracturas y desgaste en los bujes a) W y b) Z.

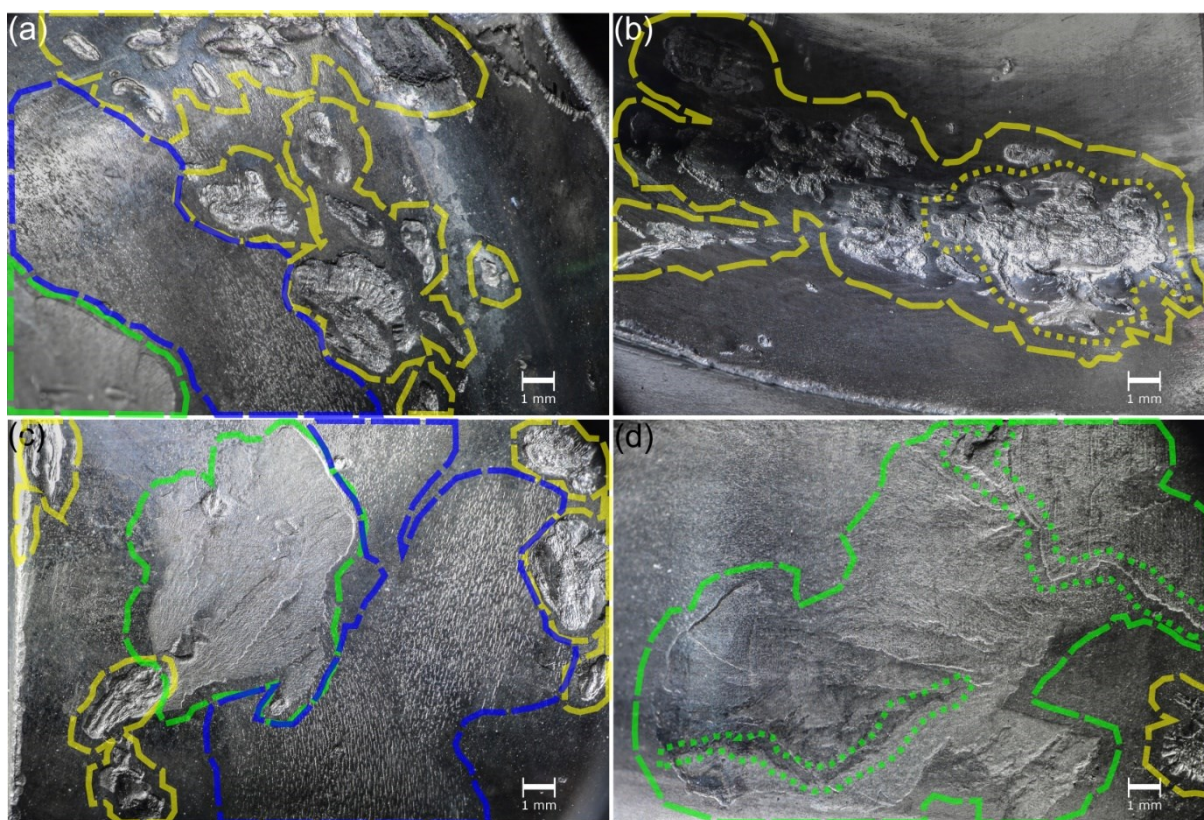
En las selecciones azules de la Figura 9 se puede observar micropicaduras que tienden a propagarse en dirección paralela a la superficie de contacto, formando los microagujeros característicos de este fenómeno.

Estas micropicaduras pueden ser observadas sin la necesidad del microscopio electrónico, ya que se agrupan en grandes extensiones de la pieza, sin embargo, se hace necesario observar a más aumentos para determinar su tamaño real. En las selecciones amarillas (Figura 9) se puede observar macropicaduras de forma irregular, las cuales afectan una gran cantidad de la superficie de los bujes. Cuando las micropicaduras comienzan a crecer en tamaño se genera un mayor desprendimiento de material, el cual finalmente genera macropicaduras como las observadas. En la Figura 9a se pueden encontrar macropicaduras que alcanzan tamaños inferiores a los 3 mm, mientras que en la selección punteada de la Figura 9b se pueden observar macropicaduras de forma irregular que presentan un tamaño que llega hasta 5 mm. En las selecciones verdes (Figura 9) se muestra el resquebrajamiento sufrido en amplias zonas de los bujes. A diferencia de las macropicaduras, el resquebrajamiento abarca una mayor área superficial como se muestra en la Figura 9d, en donde la superficie afectada es incluso mayor a los 15 mm. Además se puede observar en las selecciones punteadas de la Figura 9d que algunas grietas son demasiado grandes y extensas y debido a esto el desprendimiento de material es muy marcado.

La aparición de este tipo de micropicaduras, macropicaduras y resquebrajamiento es característico del desgaste por fatiga de contacto, el cual se debe al contacto entre la superficie de los bujes y las partículas de alta dureza y abrasividad de la formulación, sumado a las altas presiones desarrolladas al interior del barril y el alto número de esfuerzos cíclicos cortantes que sufren los bujes. Para el caso de las micro y macropicaduras, durante el contacto entre el buje y la formulación, las presiones de contacto hertzianas crean los picos de cortadura en la proximidad de la superficie. Este fenómeno de cizalla alterna, sumado a la alta abrasividad de las partículas en deslizamiento negativo genera las micropicaduras que se unen y crecen en tamaño para formar macropicaduras. Para el caso de resquebrajamiento, el material no se remueve localizadamente como en el caso de las micropicaduras y macropicaduras, por el contrario lo hace en grandes áreas superficiales y profundidades, debido a que los esfuerzos cíclicos comienzan a generar grietas por debajo de la superficie y en grandes extensiones y profundidades del buje. Estas grietas comienzan a unirse en la subsuperficie, se propagan desde el interior hacia la superficie y esta se resquebraja paulatinamente, con la posterior remoción de grandes áreas superficiales.

Figura 9: Desgaste observado en los bujes W y Z bajo la técnica Macro Focus Stacking. En azul micropicaduras, en amarillo macropicadura y en verde resquebrajamiento.

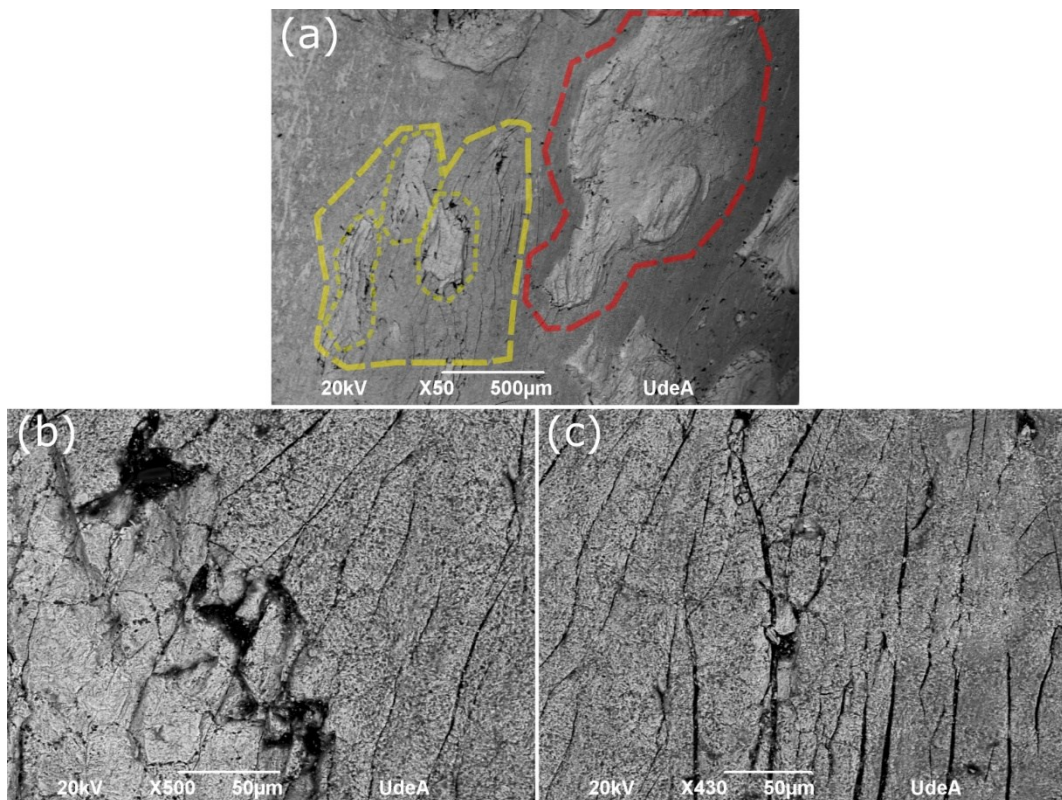
En las Figuras 10 y 11 se observan las micrografías tomadas en dos zonas a diversos aumentos de la Figura 9a. En la selección roja de la Figura 10a se observa que la macropicadura ha adoptado un tamaño superior a los 0,5 mm de largo. Por otro lado, en la selección amarilla de la Figura 10a se muestran tres micropicaduras con un tamaño de aproximadamente 50 μm de largo. En esta selección amarilla se pueden observar grietas superficiales asociadas al crecimiento de las micropicaduras, en las cuales el incremento paulatino del tamaño y la cantidad de grietas genera posteriormente una macropicadura de un tamaño relativamente grande. Además, las grietas se encuentran en la dirección de deslizamiento negativo de las partículas duras y abrasivas contra la superficie. En las Figuras 10b y 10c se muestra el detalle de las grietas, observando que en efecto, la zona adyacente a las micropicaduras tiende a formar una macropicadura, debido a la alta concentración y extensión de éstas. También se puede observar en la Figura 10b que algunos residuos del procesamiento de la formulación no fueron completamente retirados por el proceso de limpieza debido al tamaño de las grietas.

Figura 10: Micrografías MEB tomadas en a) Una zona que presenta simultáneamente micropicaduras y macropicadura, b) y c) Acercamientos.

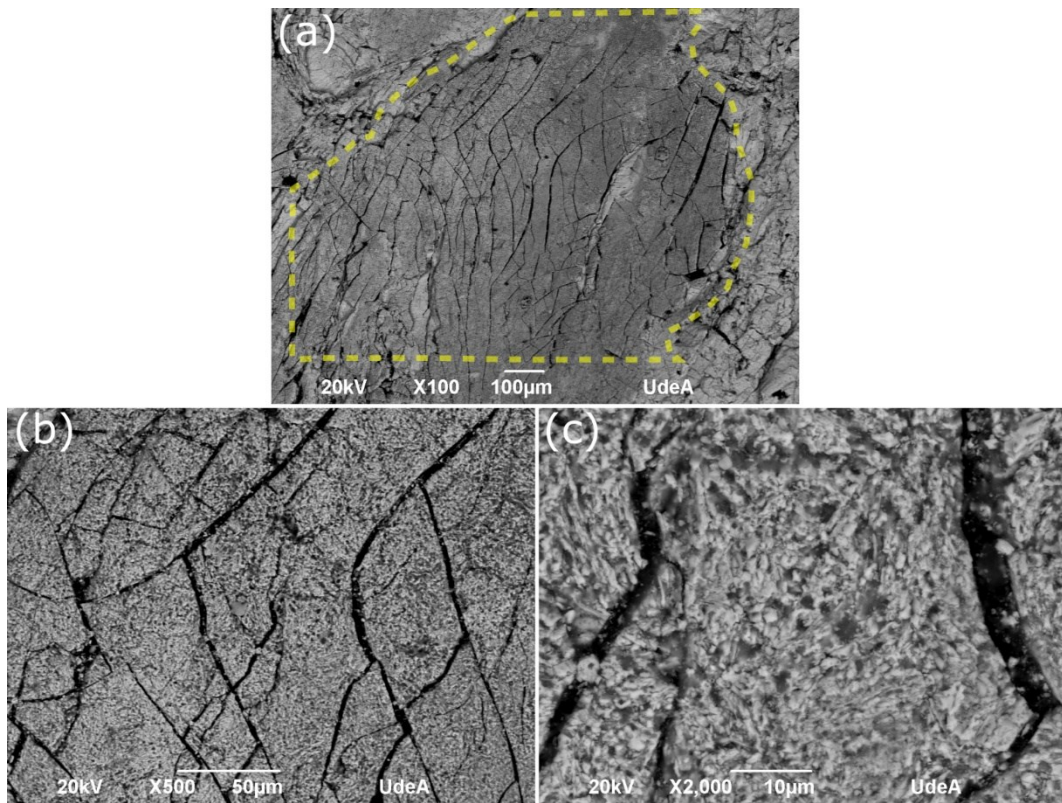
En la Figura 11 se puede observar el detalle de una macropicadura y como la alta concentración de tensiones afecta una gran cantidad de la superficie. En la selección amarilla de la Figura 11a se puede observar que la macropicadura presenta un tamaño aproximado de 1 mm. Las grietas ubicadas en el interior de la macropicadura se ramifican y dividen en diferentes direcciones, esto debido a las altas tensiones en el ciclo de fatiga que favorecen la propagación simultánea de las grietas a partir de varios orígenes. Debido a que los bujes están sometidos a altos niveles de ciclaje y diferentes tipos de formulaciones, se generan diferentes orígenes de grietas, en los cuales a medida que avanzan los ciclos, aumenta la cantidad de grietas y micropicaduras. Una vez la cantidad de grietas es suficientemente alta, las paredes que unen unas micropicaduras con otras se rompen, resultando en una amplia superficie de fractura o macropicadura. En las Figuras 11b y 11c se observa con más detalle como las grietas se propagan en diferentes direcciones.

Figura 11: Micrografías MEB tomadas en a) Una zona que presenta macropicadura, b) y c) Acercamientos.

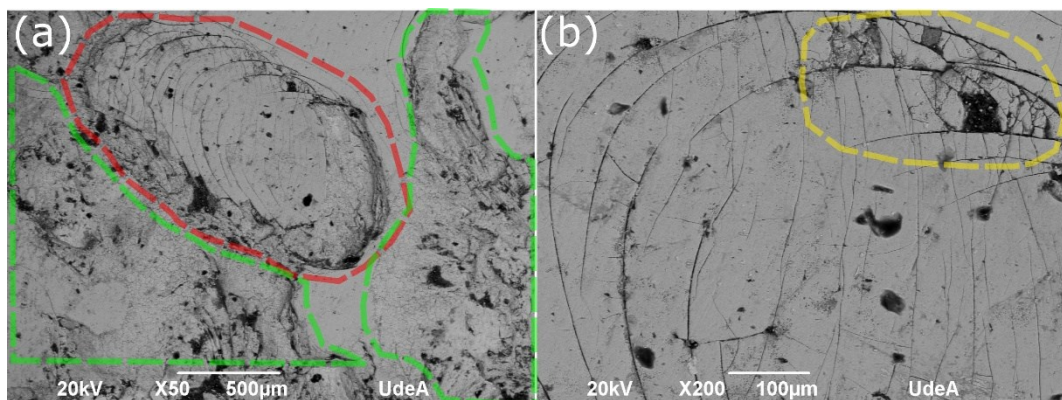
En la Figura 12 se observan las micrografías tomadas en una zona a diversos aumentos de la Figura 9c. En las selecciones verdes de la Figura 12a se muestra como una gran cantidad de la superficie del buje se encuentra fracturada por resquebrajamiento. La gran extensión y distorsión que se observa en la superficie del buje son característicos de este tipo de desgaste. En la selección roja se muestra como los esfuerzos cíclicos hacen que las grietas se propaguen en la macropicadura en forma similar a las marcas de playa. En esta macropicadura, a diferencia de la observada en la Figura 11, las grietas se propagan en la misma dirección y con un espaciamiento relativamente constante. Lo anterior indica que la propagación de la fisura en esta zona fue lenta y bajo cargas cíclicas constantes. Por otro lado, en la selección amarilla de la Figura 12b, se observa con más detalle que las grietas de mayor espesor tienen la forma de marcas de playa, pero se observa también la presencia de grietas de poco espesor en diferentes direcciones, las cuales indican que sobre la macropicadura actuaron otro tipo de cargas y formulaciones, ya que las grietas tienden a presentar pérdida de material en la zona de unión de las grietas.

Figura 12: Micrografías MEB tomadas en a) Una zona que presenta simultáneamente resquebrajamiento y macropicadura, b) Acercamiento.

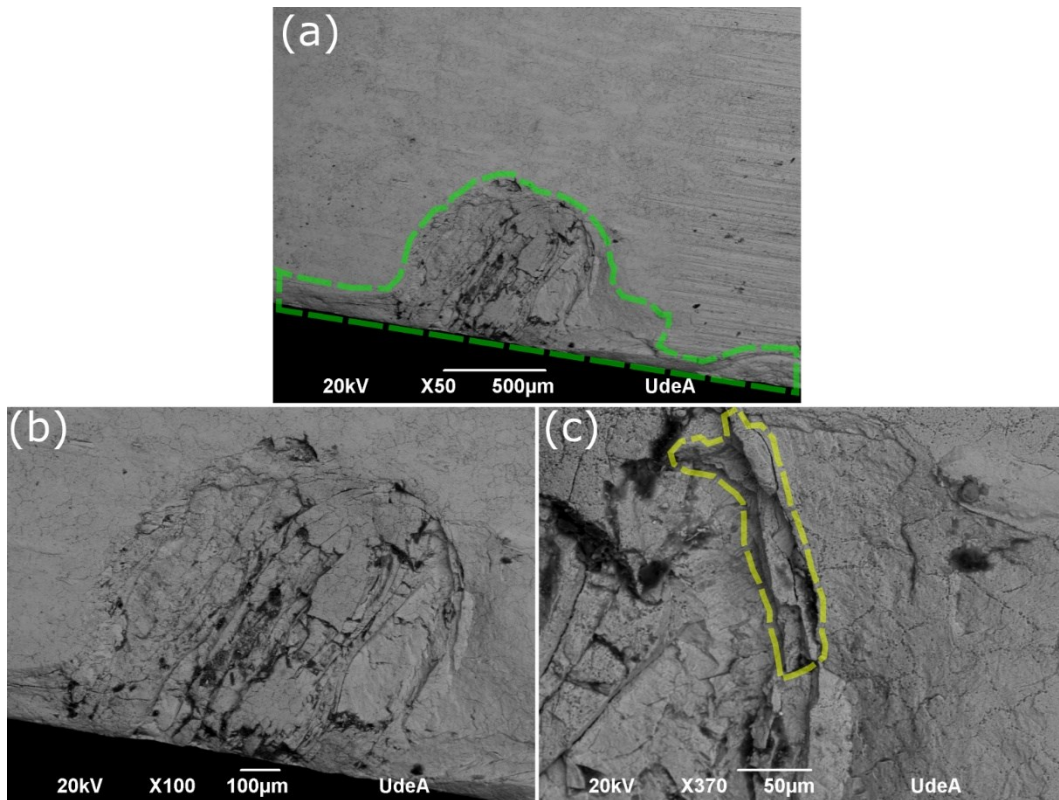
En la Figura 13 se observan las micrografías tomadas en una zona a diversos aumentos de la Figura 9d. En la selección verde de la Figura 13a se observa de nuevo como una gran cantidad de la superficie se encuentra fracturada por resquebrajamiento, con una extensión mayor a los 2 mm. En el acercamiento de la Figura 13b se observa como los altos niveles de ciclaje y los diferentes tipos de formulaciones permiten la propagación de grietas hacia el interior del buje, las cuales al unirse conducen a la grave distorsión del material y la posterior remoción de grandes extensiones superficiales. Además en la selección amarilla del acercamiento de la Figura 13c, a diferencia del resquebrajamiento presentado en la Figura 12a, se puede observar una gran profundidad de rotura y como las grietas se propagan tanto paralela como perpendicularmente a la superficie, generando los extensos desprendimientos superficiales mencionados.

Figura 13: Micrografías MEB tomadas en a) Una zona que presenta resquebrajamiento, b) y c) Acercamientos.
