Universidad Católica de Santa María
Facultad de Arquitectura e Ingenierías Civil y del Ambiente
Escuela Profesional de Ingeniería Civil

**“EVALUACIÓN DE LA CALIDAD CONSTRUCTIVA Y ANÁLISIS DE LA
VULNERABILIDAD SÍSMICA DE VIVIENDAS DE ALBAÑILERÍA INFORMALES EN
EL DISTRITO DE POCSI-AREQUIPA”**

Tesis presentada por los Bachilleres:

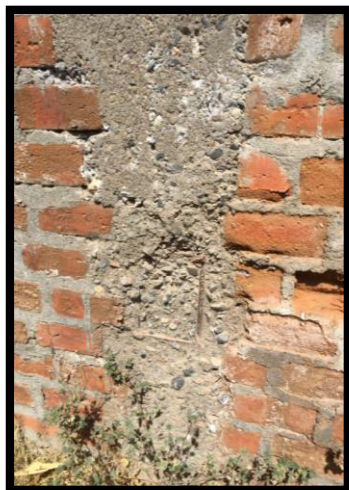
Se identificó a los aceros de refuerzo expuesto, los insertos, y las platinas que se pretendan unir a amplificaciones futuras deben protegerse adecuadamente contra la corrosión. Los repercusiones de utilizar el acero oxidado en los elementos de concreto armado son la disminución y transformación del acero en un oxido expansivo que fractura el concreto, así como la reducción de la adherencia entre el acero y el concreto. El 66% de las viviendas encuestadas no cuentan con protección de aceros contra la oxidación.

Figura N° 6.4: Aceros de refuerzo expuesto y oxidado
Fuente: Elaboración Propia

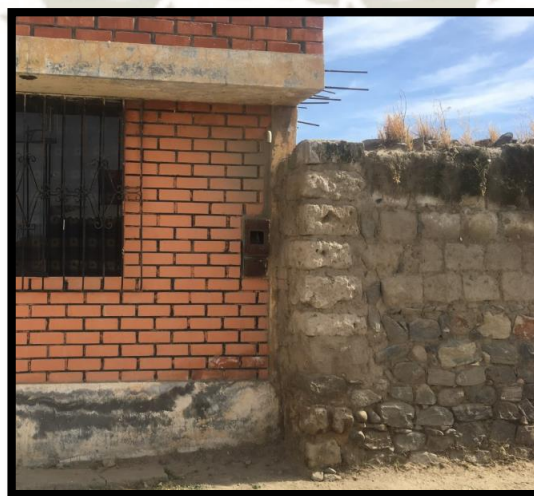
La totalidad de las viviendas del distrito no cuenta con juntas sísmicas laterales entre viviendas, muchas de las estructuras recientes están colindando con muros de piedra y adobe, además también carecen de juntas sísmicas entre paredes internas.

Figura N° 6.8: Vivienda Piaca no posee juntas sísmicas
Fuente: Elaboración Propia

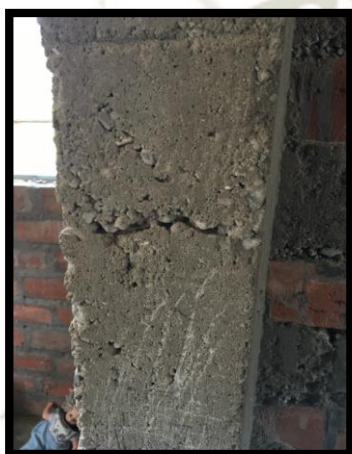
La cangrejera se manifiesta frecuentemente si concreto no es adecuadamente mezclado antes de su preparación o posteriormente cuando no ha sido vibrado apropiadamente durante el vaciado. La presencia de cangrejas se da también por la calidad del encofrado que es de madera generalmente y por los constantes usos de arquea produciéndose fugas del concreto liquido además de emplear agregados gruesos de tamaño mayor que generando que éste, quede atrapado entre el refuerzo y el encofrado. El 46.8% de las viviendas en el distrito de Pocsi presentan cangrejas en sus columnas donde tienen un bajo recubrimiento.

Figura N° 6.11: Presencia de cangrejera en columna Vivienda W-05 Anexo Tuctumpaya
Fuente Elaboración Propia

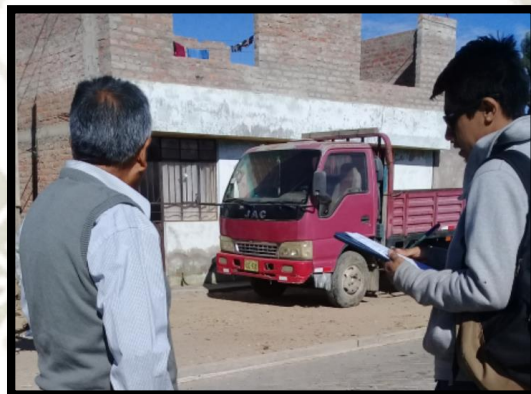
Según la norma E.060, Capítulo 22 en el artículo 22.6.6.4, los muros deben estar arriostrados contra el desplazamiento lateral. El arrostramiento de los muros de albañilería brinda estabilidad y resistencia a los muros portantes y no portantes (RNE, 2016). Solo identificamos una vivienda sin arrostramiento en el segundo nivel de la vivienda, generalmente donde existe presencia de voladizos.

Figura N° 6.17: Tabiquería no arriostrada en el segundo nivel
Fuente: Elaboración Propia

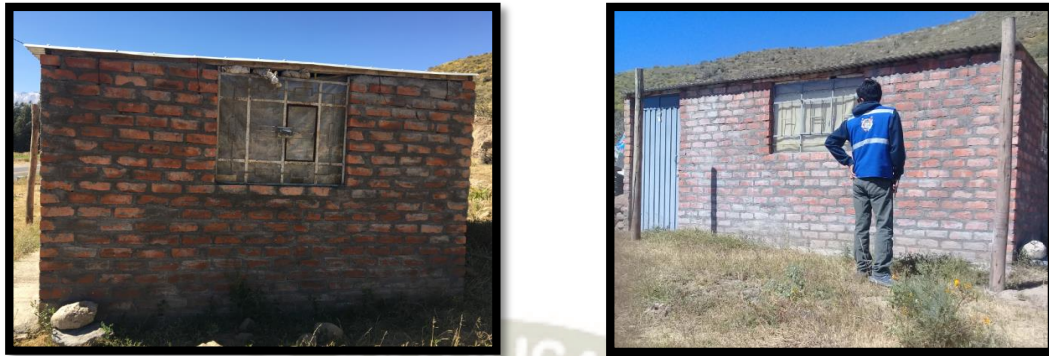
Se identificó una vivienda que no cuenta con los elementos de confinamiento de muros de albañilería

Figura N° 7.16: La vivienda W-01 de Pocsi Capital no cuenta con elementos de arriestre
Elaboración Propia

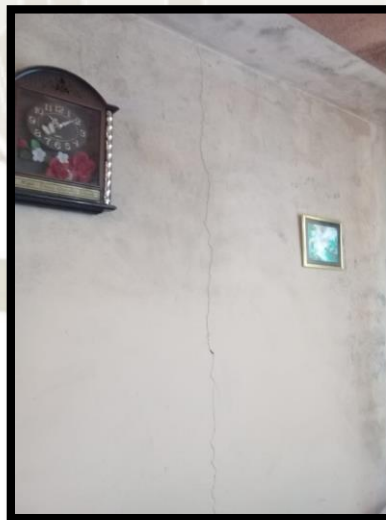
Solo el 10.6% de la viviendas presentan grietas en los muros pero estas son superficiales. Gran parte de la viviendas analizadas carecen de tarrajeo para lo cual podemos observar que el 89.4% de la viviendas no presentan daños en los muros de albañilería.

Figura N° 7.17: Presencia de grietas superficiales E-01 y E-02 Anexo Piaca
Fuente: Elaboración Propia

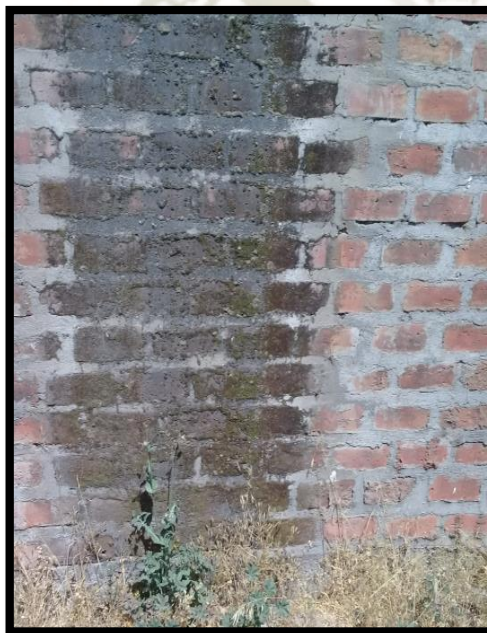
Las unidades de albañilería de varias viviendas analizadas se encuentran deterioradas en diversos grados. El principal factor del deterioro de la superficie es el ambiente provocando que surjan en los casos más graves el surgimiento de hongos, moho y eflorescencia en las paredes debilitándolas y provocando a futuro la pérdida de sección. El 12.8% de viviendas sufren un deterioro alto de la superficie de las viviendas

Figura N° 7.18: Muro de albañilería con Alto deterioro en la superficie W-02 Anexo Piaca
Fuente: Elaboración Propia

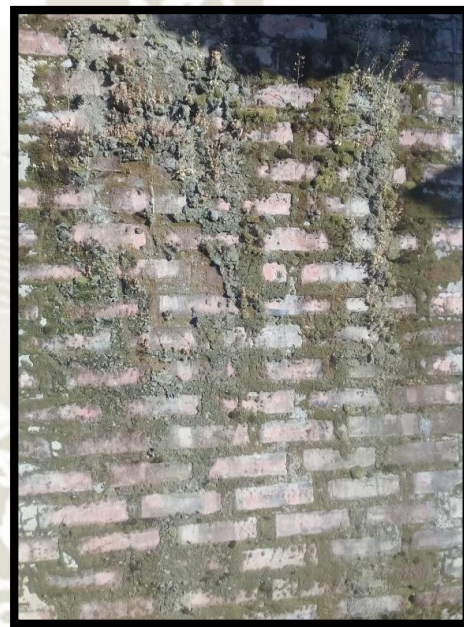
Figura N° 7.19: Muro de Albañilería con Alto deterioro superficial R-04 Anexo Pocsi Capital
Fuente: Elaboración Propia

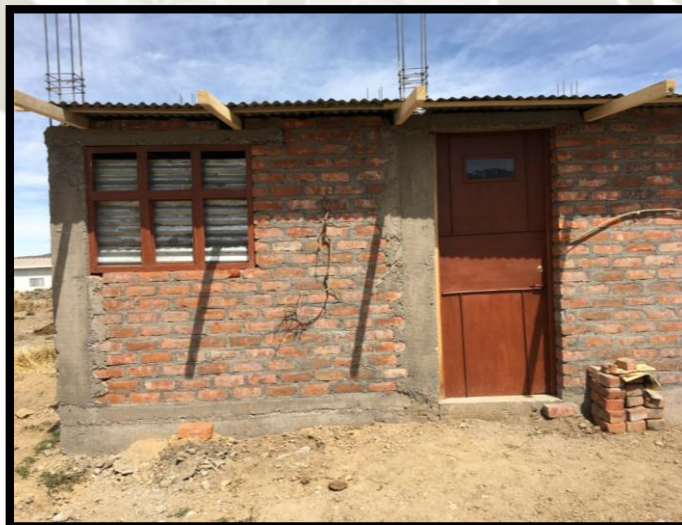
El 78.7% de las viviendas del Distrito de Pocsi son aligeradas contrastando el 21.3 % son Livianas (calaminas), estas al carecer de arrostramiento superior son altamente vulnerables a los movimientos sísmicos.

Figura N° 7.26: Losa Liviana (Calamina) en la vivienda en el Anexo Piaca T-15
Fuente: Elaboración Propia

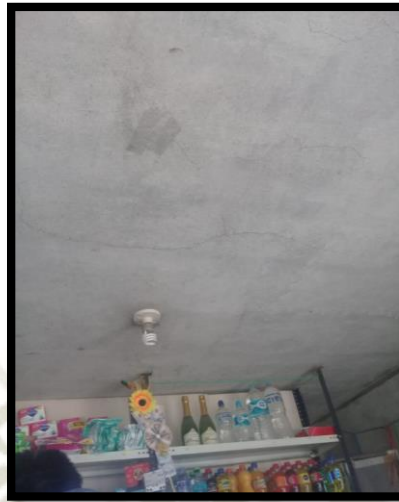
Figura N° 7.27: Presencia de Grietas en la Losa vivienda K-01 Anexo Pocsi Capital
Fuente: Elaboración Propia

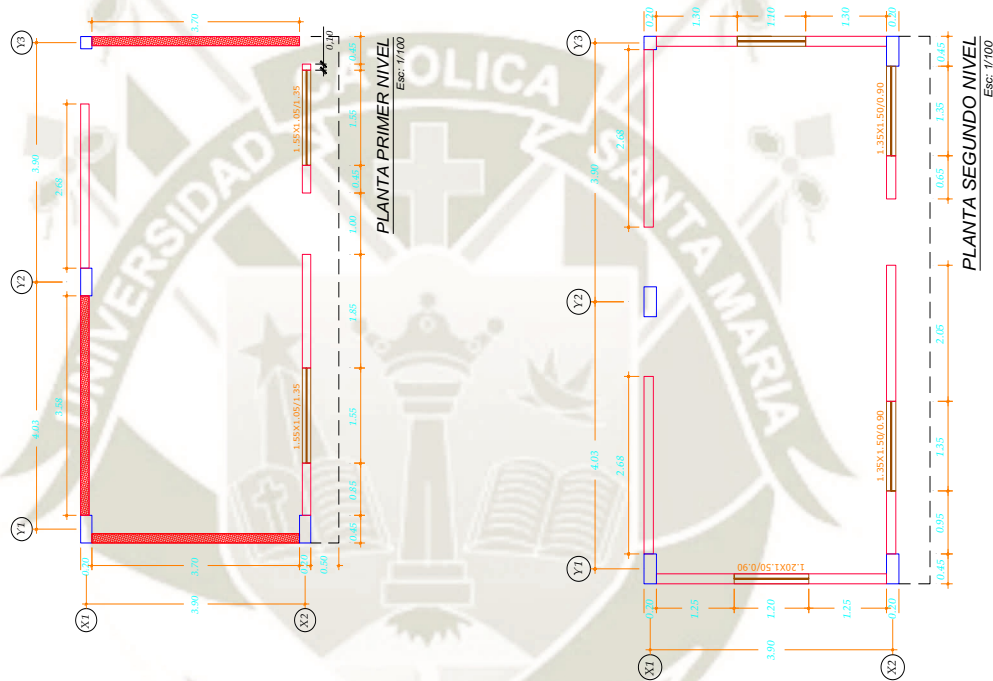
Figura N° 7.43: Vivienda L-03 en el Anexo Piaca Capital no presenta continuidad de Muros
Fuente: Elaboración Propia

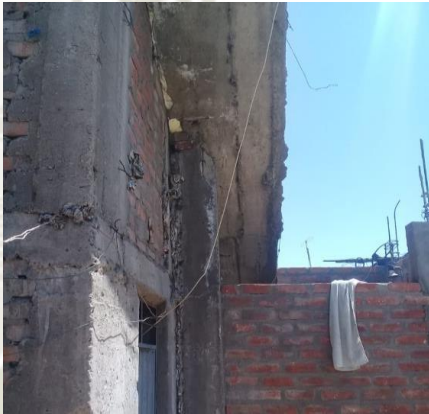
<p align="center">FOTO N° 03 Proceso de encuesta a la Propietaria del inmueble</p>		<p align="center">FOTO N° 04 deterioro de la columna por la humedad</p>

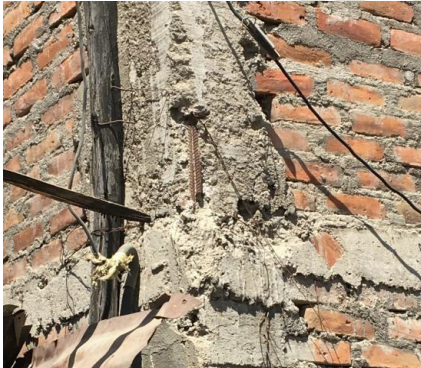
<p align="center">FOTO N° 05 Aceros de columna expuestas</p>		<p align="center">FOTO N° 06 Existencia de cangrejas y deterioro de muros</p>
