# INFORME PRELIMINAR SOBRE LOS ALUVIONES OCURRIDOS EL 23 DE ENERO DE 2014 EN LAS LOCALIDADES CATAMARQUEÑAS DE EL RODEO Y SIJÁN

VALERIE BAUMANN y NOELIA CARRIZO

## Informe preliminar sobre los aluviones ocurridos el 23 de enero 2014 en las ciudades catamarqueñas de El Rodeo y Siján

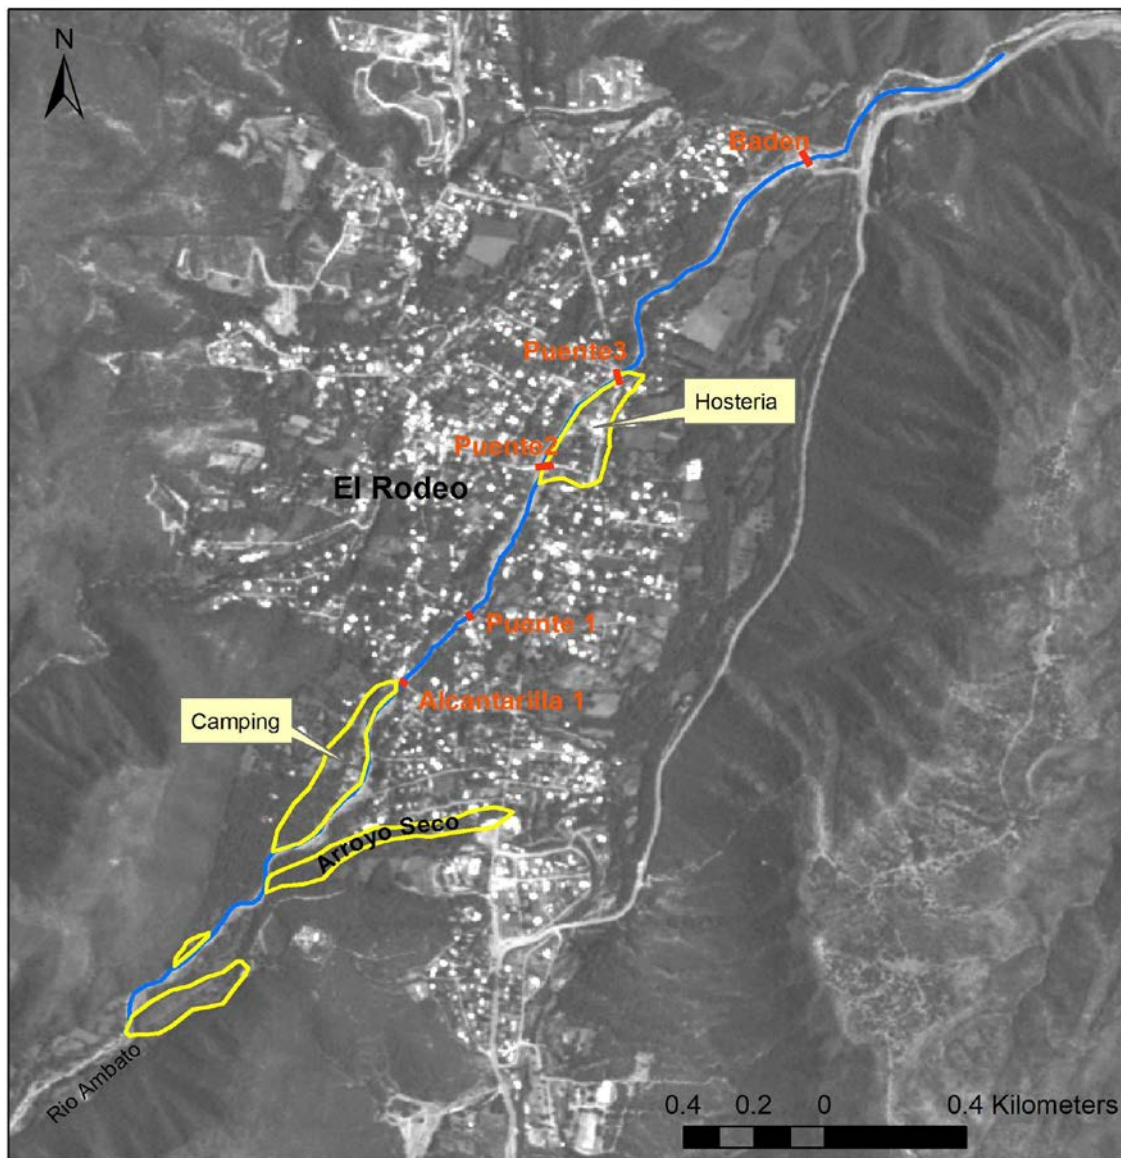
A partir de las observaciones de campo se realizó un mapa preliminar donde se marcan las principales zonas afectadas por la inundación de detritos (figura 1)

La primera zona afectada fue una finca y el camping que se encuentra a la orilla del río Ambato. En la curva marcada en el mapa, el flujo sobrepasó el cauce y atravesó la finca y el fondo del predio del camping, dejando un depósito y arrasando con una casa y con otras instalaciones del camping. Posteriormente, a la altura de la primera alcantarilla, se formó un endicamiento que luego cedió y el flujo discurrió erosionando ambos márgenes del cauce aguas abajo. Cuando alcanzó el primer puente el flujo pasó por debajo y por encima del mismo. En el segundo puente se formó otro endicamiento con todo lo que había arrastrado a su paso y el flujo salió por la margen derecha hacia las casas ubicadas entre el río y la ruta, destruyendo y rellenando al menos 3 viviendas y la hostería Villafañe. Este fue el lugar más afectado ya que hubo varias personas que murieron en sus casas. El material en tránsito, formó un depósito fue de más de 3 m de espesor con bloques de hasta 40 m<sup>3</sup>, que impactaron en las construcciones. El tercer puente presentó resistencia al flujo, y alrededor del mismo se produjo el depósito de un gran volumen de material y el desborde hacia la margen derecha.

Otro de los lugares afectado por la crecida fue el llamado cauce Seco que sale (desborda) de la margen derecha del río Ambato aguas arriba del camping y cruza la ruta (figura 1). Entre el río Ambato y la ruta se observa un depósito nuevo con material fino y grandes bloques que llegó hasta la ruta y la cruzo.

Los endicamientos en la ciudad se deben a que los puentes tienen luz y ancho insuficientes y a la ubicación inadecuada del segundo puente que no es perpendicular al cauce.

Figura 1: Delimitación de las zonas más afectadas (con líneas amarillas) por los flujos de detritos y ubicación de la alcantarilla, los puentes y el badén en color rojo. En azul cauce del río Ambato que cruza la ciudad de El Rodeo. Imagen spot 5, provista por la CONAE y procesada por el SEGEMAR.

- Construcción y adecuación de los puentes teniendo en cuenta el ancho del río aguas arriba y la máxima crecida calculada
- Instalación de defensas para evitar que las crecidas desborden hacia el Cauce Seco
- Reubicación inmediata de los pobladores que ocupan la planicie aluvial y prohibición de su uso para viviendas
- Concientización de la población

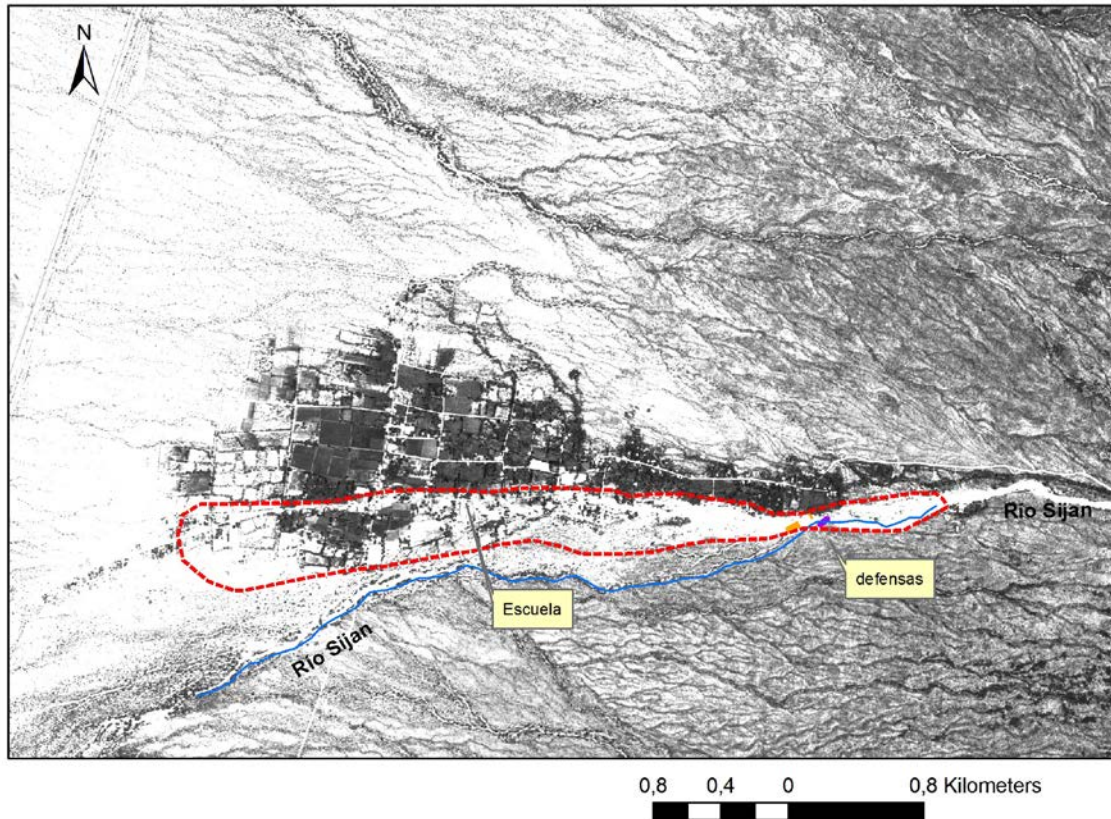
Hace unos años, después de una crecida importante, el cauce del río fue desviado hacia el sur mediante con una defensa (terraplén) hecha con el mismo material del río (figura 2). El flujo pasó sobre la defensa y retomó su cauce natural, avanzando y arrasando con animales, casas y árboles. Le siguió luego una parte más fluida que erosionó la defensa.

A la altura de “la bodeguita”, uno de los emprendimientos económicos más importantes de la localidad, el flujo empezó a discurrir sobre la calle principal y finalizó 1,3 km antes de la ruta. El área afectada tiene alrededor de 3,5 km de largo y 0,6 km de ancho máximo (figura 2). En la figura 4 (anexo imágenes) se muestran las imágenes spot antes y después del evento, se puede ver como varias hectáreas de cultivos y casas fueron cubiertas por sedimento (color blanco) y como el flujo paso por la calle principal.

A pocos metros aguas arriba de la antigua defensa se realizó una nueva defensa para impedir que el agua siga fluyendo hacia la ciudad. Esta defensa modifica de nuevo la traza del río y lo desplaza hacia el sur, sin embargo esta defensa como la anterior es muy vulnerable ya que esta hecha con el material del lecho el mismo que transporta el río.

Figura 2: Área urbana y cultivos afectados por el flujo de detritos en color rojo; las antiguas defensas en color naranja y en color violeta la nueva. En color azul se marca el cauce del río Siján antes del evento del 23 de enero.

- Modificar la defensa que se hizo durante la emergencia, ya que la misma fuerza al río a realizar una curva de casi 90° y no va a servir de defensa ante una nueva crecida.
- Diseñar nuevas defensas para el pueblo en base al estudio de la última crecida y el cálculo de la fuerza hidrodinámica y estática
- Reubicación inmediata de los pobladores que ocupan la planicie aluvial y prohibición de su uso para viviendas
- Concientización de la población

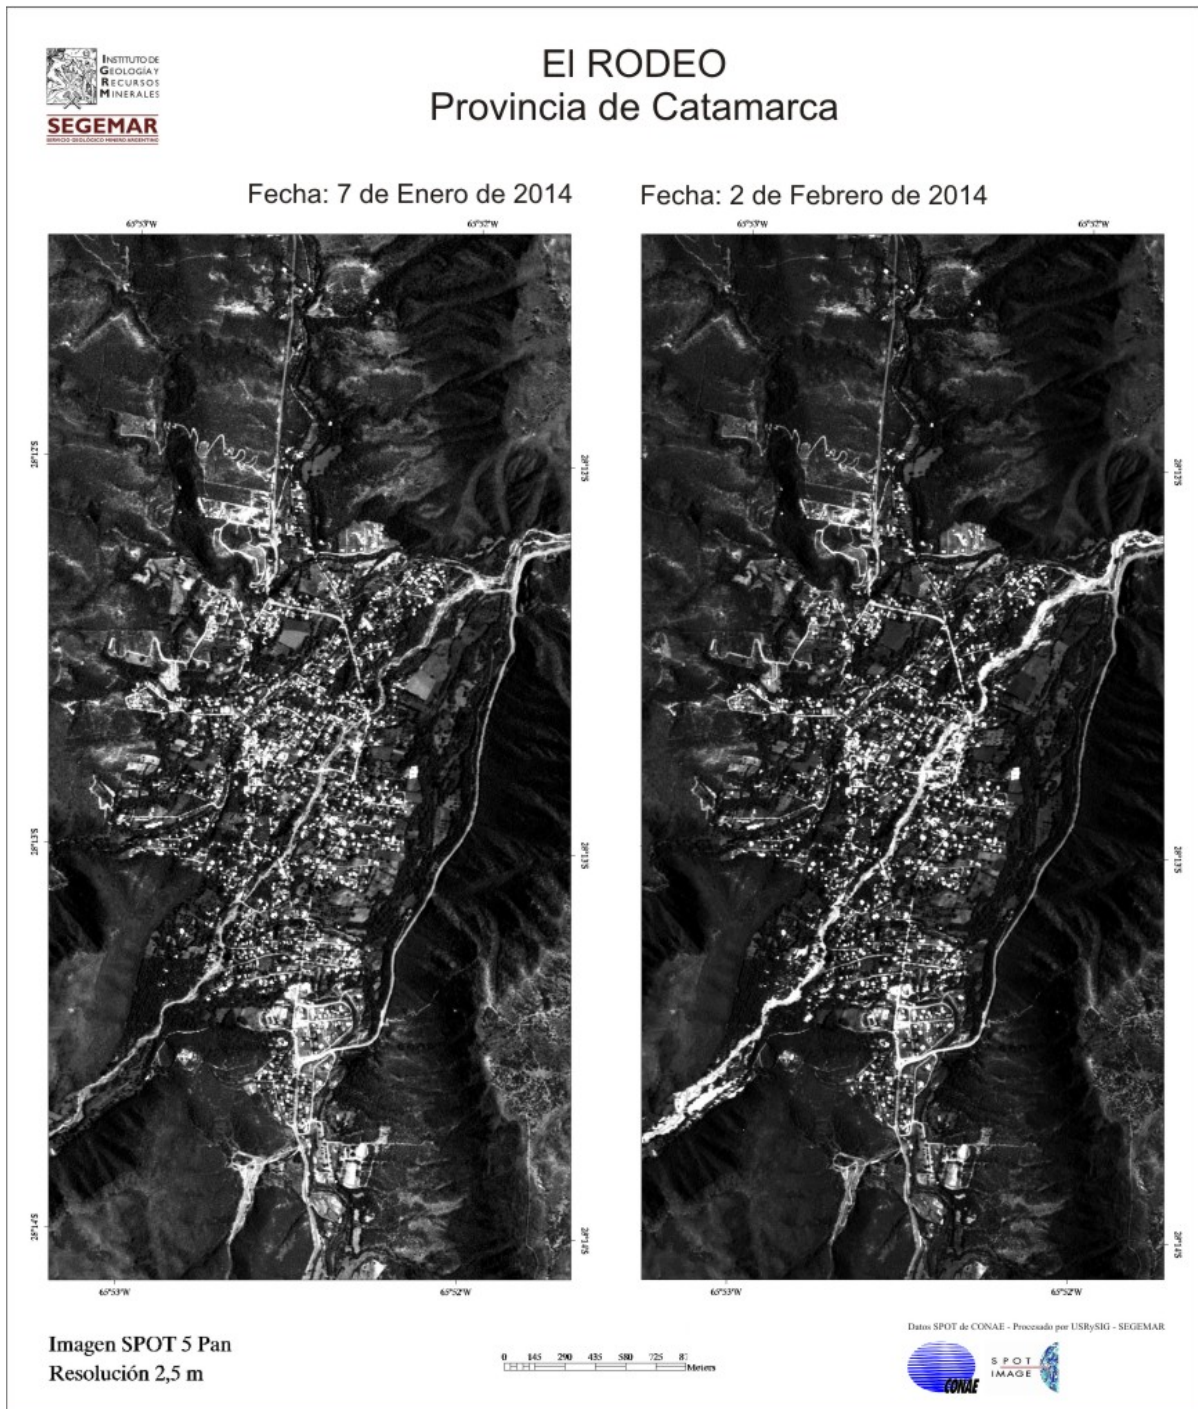
Cuando llegó al badén ubicado en la confluencia con el río Nogales, el flujo erosionó la ruta en ambas márgenes y dejó un depósito con voluminosos bloques en el lecho. En el anexo de imágenes se comparan 2 tomas (imagen satelital spot) una con la fecha 7 de enero anterior al evento y otra posterior del 2 de febrero. En esta última se visualizan en color blanco los depósitos dejados por el flujo de detritos.

Figura 3: a la izquierda imagen satelital del 7 de enero, a la derecha imagen satelital del 2 de febrero post evento.

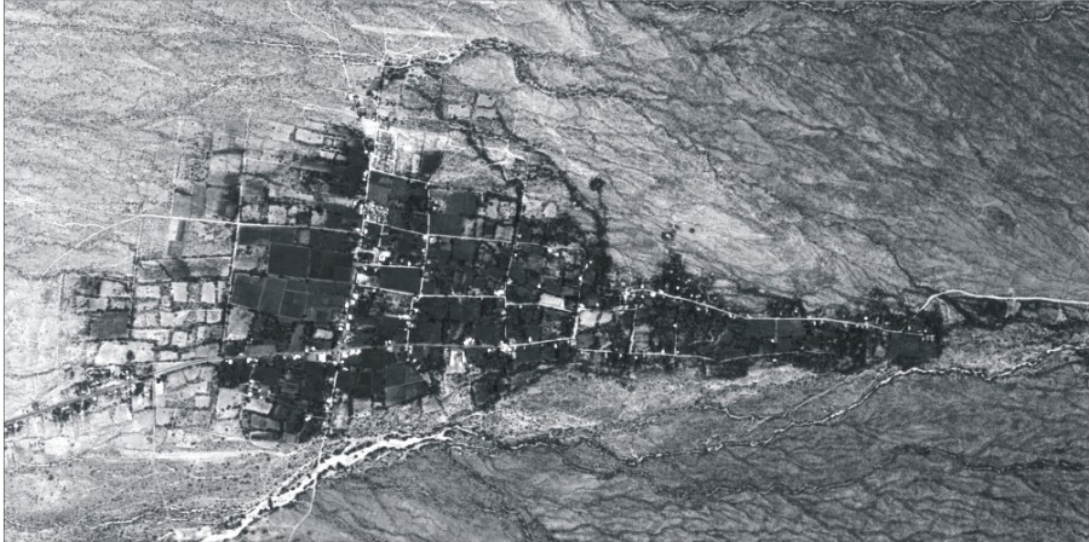
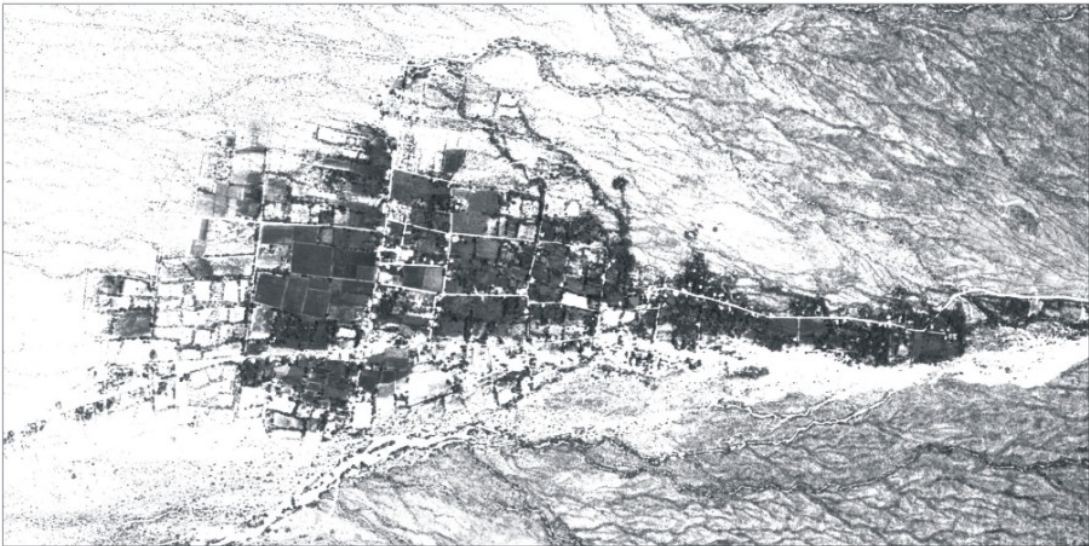
Figura 4: arriba imagen satelital del 7 de enero, abajo imagen satelital del 2 de febrero post evento.

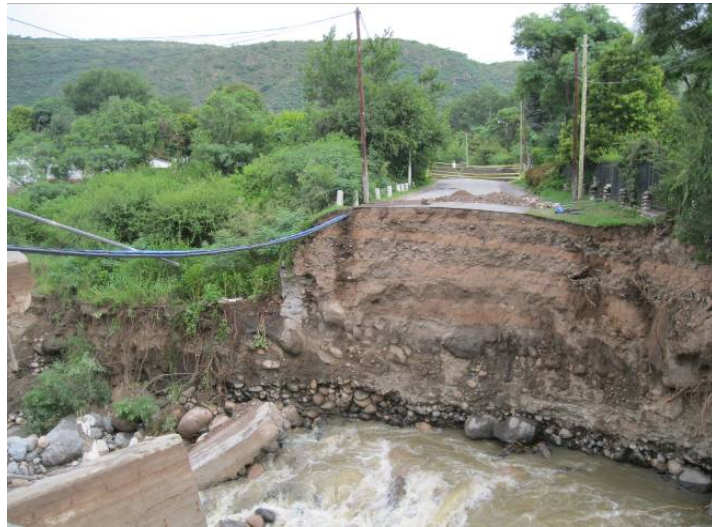
Foto 1: En El Rodeo calle y alcantarilla destruidos por el aluvión.

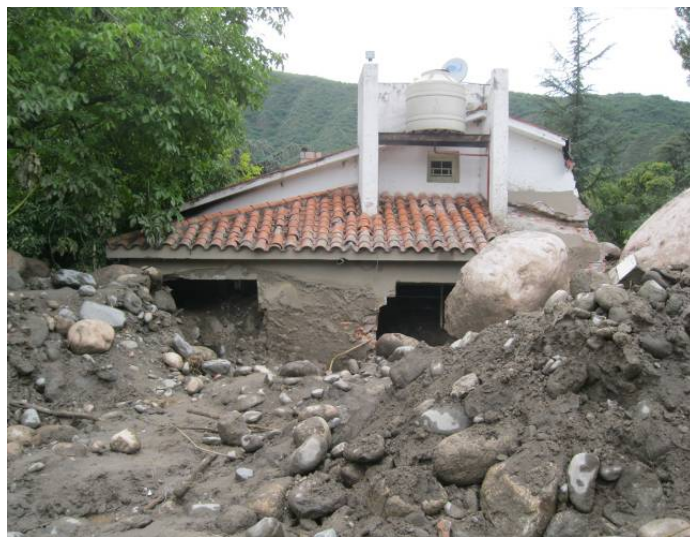
Foto 2: Casa de la localidad El Rodeo ubicada sobre la margen derecha del río aguas abajo del segundo puente, que fue en parte destruida y rellenada por el material de la inundación de detritos, se observa también el tamaño de los bloques que transporto el río.

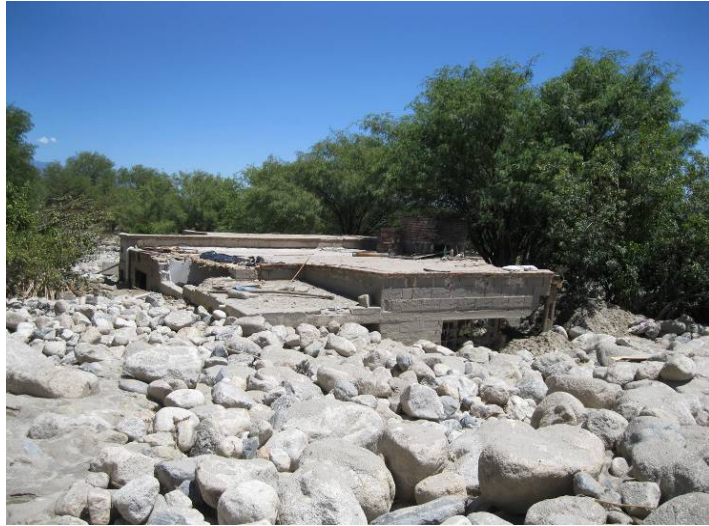
Foto 3: Casa ubicada sobre el cauce del río Siján.

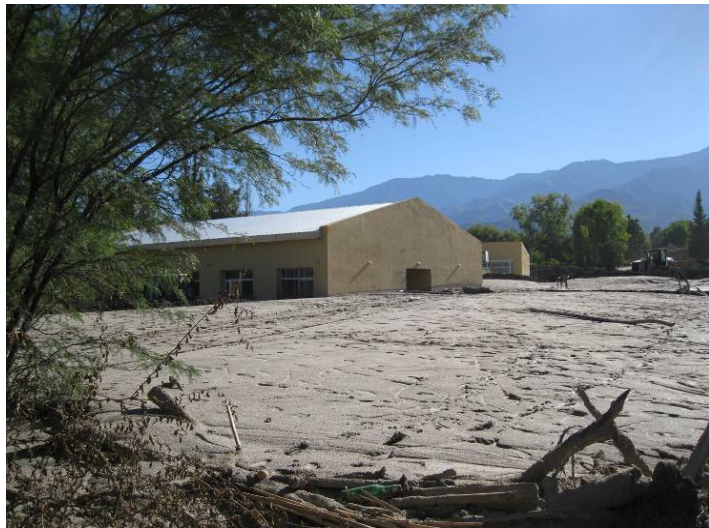
Foto 4: Escuela rellena y tapada por material del flujo en la localidad de Siján.
