DIAGNÓSTICO PARA EL MEJORAMIENTO DE LA
VÍA TERCIARIA, QUE COMUNICA LAS VEREDA
PUENTE PIEDRA Y EL MUNICIPIO DE MADRID,
CUNDINAMARCA.

FECHA: 28 de OCT. de 2019

TRABAJO DE GRADO PARA OBTENER EL TÍTULO DE INGENIERÍA CIVIL

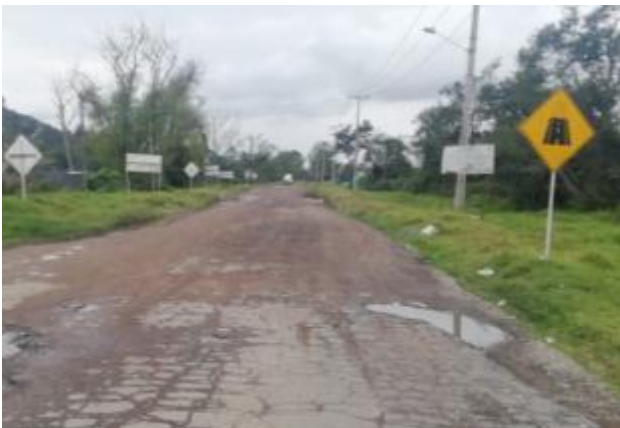
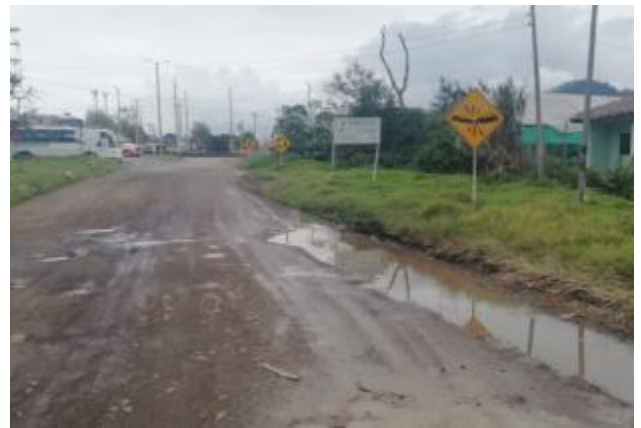
Fotografía 1. K0+000 Inicio de la vía, entrada por Puente Piedra – Madrid.

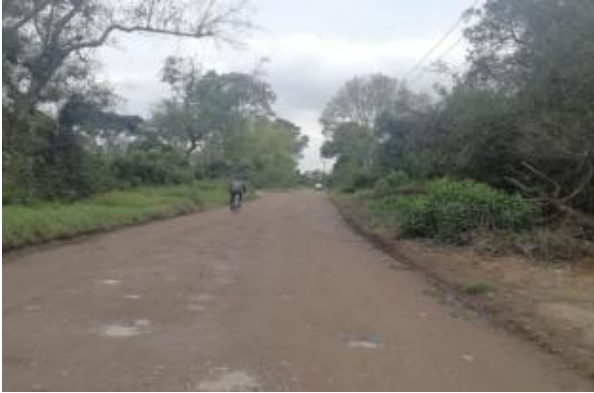
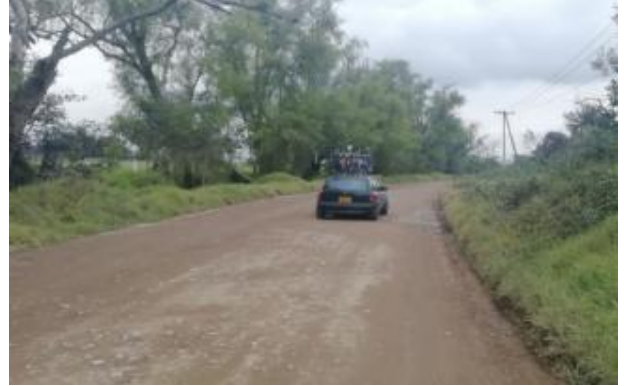
Fotografía 2. K2+300 Inicio de la vía, entrada por Puente Piedra – Madrid.

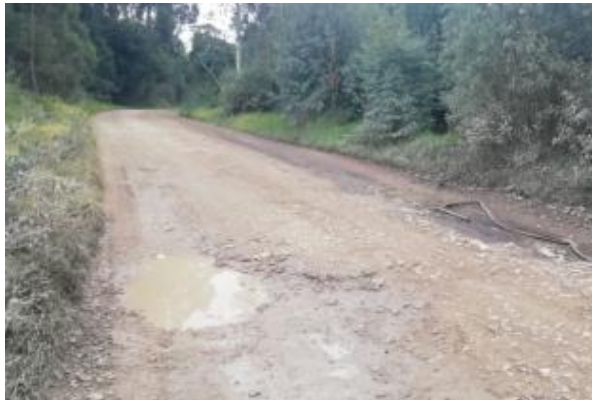
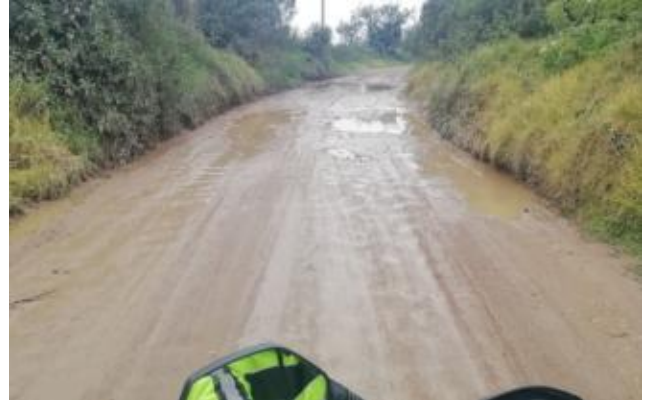
Fotografía 3. K4+350 Puntos Críticos de la Vía.

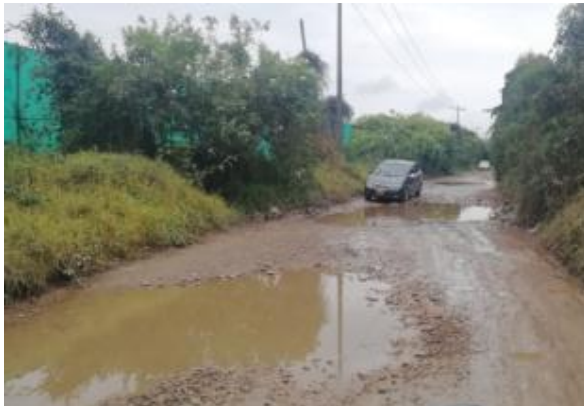
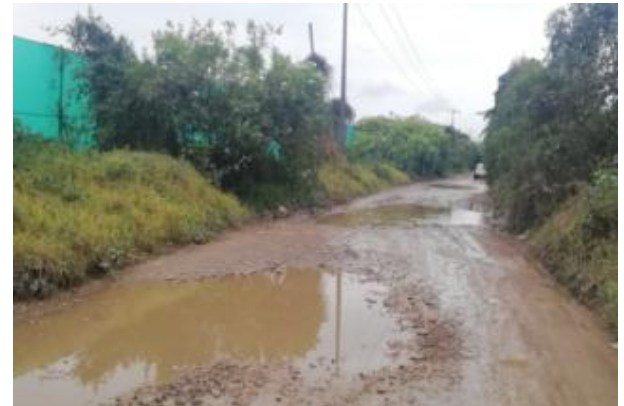
Fotografía 4. K5+650 Puntos Críticos de la Vía.

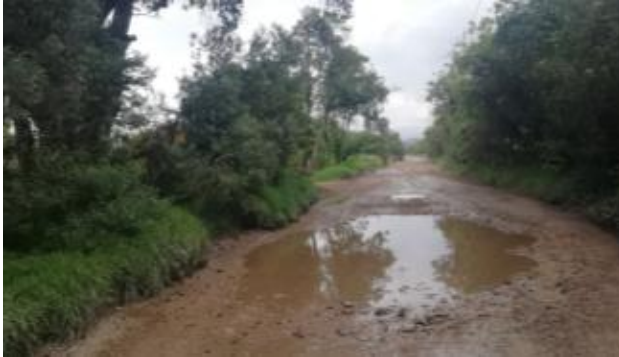
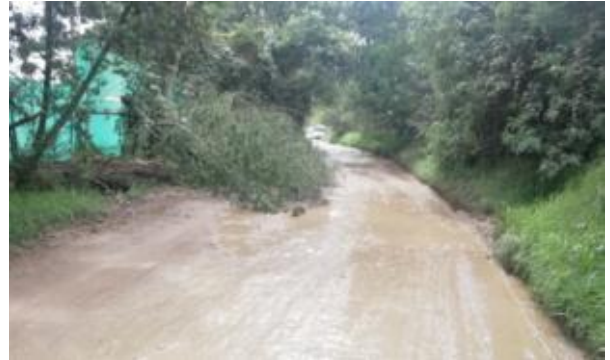
Fotografía 5. K6+350 Puntos Críticos de la Vía.

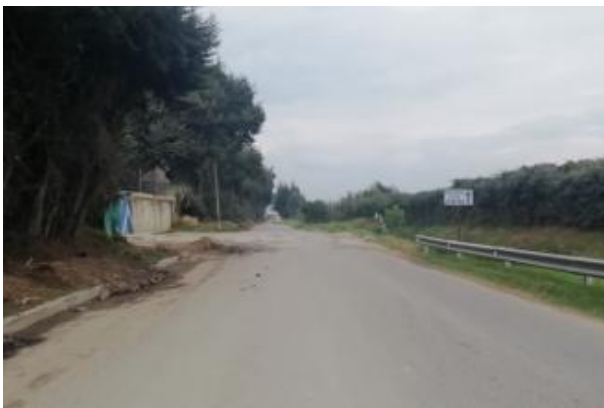
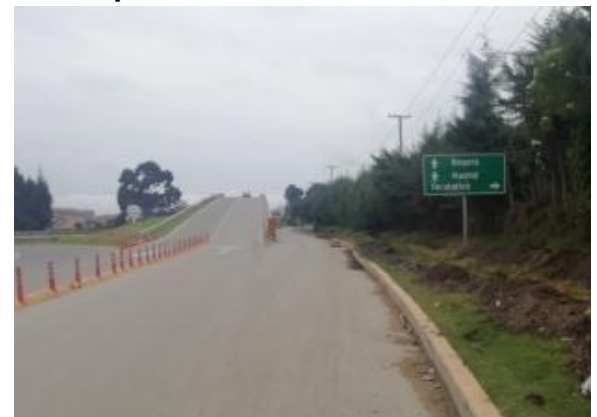
Fotografía 7. K9+500 Fin de la vía, entrada por Puente Piedra – Madrid.

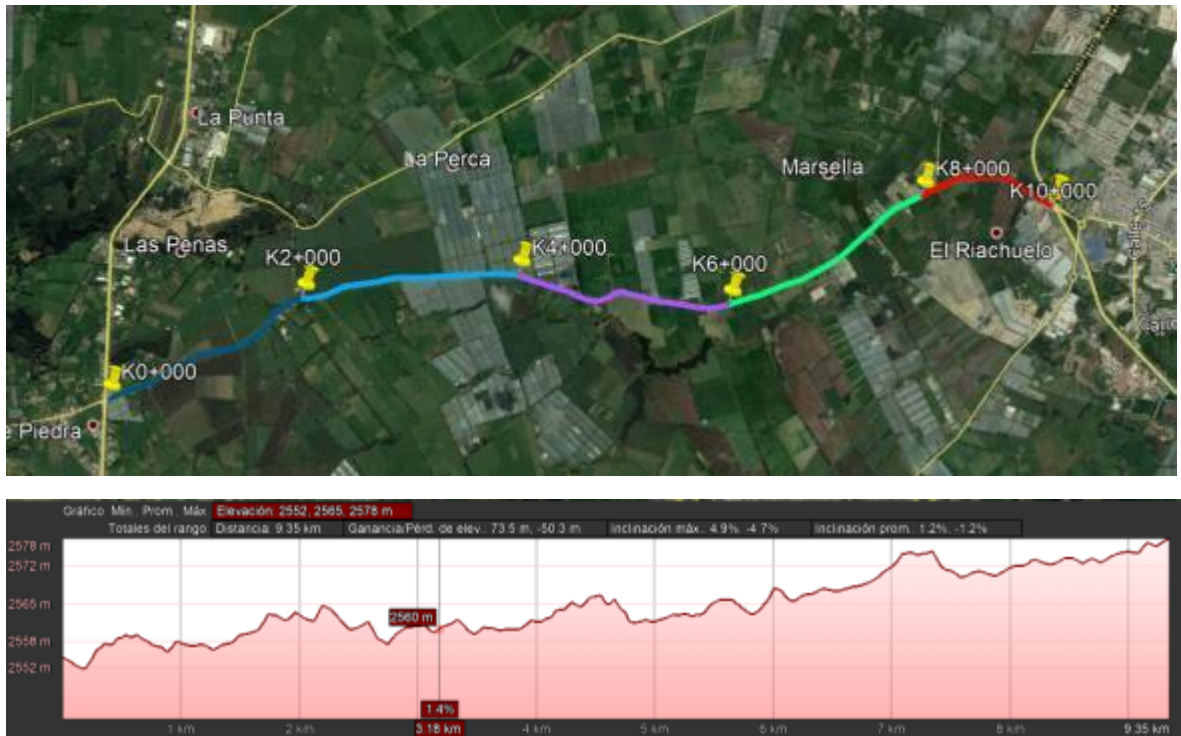
FIGURA 9. CARACTERIZACIÓN Y PERFIL DE LA VÍA POR SECTORES A EVALUAR

El primer sector correspondiente del **K0+000** hasta el **K2+000** se evidencia que en los primeros 200 metros cuenta con pavimento flexible, pero este presenta un alto grado de falla por fatiga correspondiente a piel de cocodrilo, desde el punto **K0+200** se observa que corredor vial está construido con recebo y superficialmente posee material granular compactado, en este tramo se pueden observar fallas y deterioros de tipo estructural como deformaciones por pérdida de material y ondulaciones, adicionalmente no cuenta con ninguna obra de drenaje y se observa que solo cuenta con señalización en el inicio del tramo.

En el punto **K2+000** hasta el **K4+000** se evidencia que la capa de rodadura presenta un grado de deterioro mayor que el anterior replicándose con mayor grado de severidad las fallas estructurales y adicionalmente presenta fallas por ahuellamiento, surcos longitudinales y debido a que este tramo tampoco presenta ninguna obra de drenaje en épocas de lluvias se forman lodazales, adicional este tramo no presenta señalización vial.

Desde el **K4+000** hasta **K6+000** se evidencia que la capa de rodadura presenta un grado de deterioro similar que el anterior, es decir presenta las mismas fallas

Desde el **K6+000** hasta **K8+000** se evidencia que en primer kilómetro y medio de este tramo la capa de rodadura presenta un grado de deterioro mayor que los anteriores replicándose con mayor grado de severidad las fallas estructurales y adicionalmente se presentan baches y cabezas duras lo que genera provoca aún más la difícil transpirabilidad por este corredor, en este tramo tampoco se evidencia señalización vial, este podría ser el punto crítico en cuanto a deterioro vial se refiere, desde la abscisa **K7+500** metros se evidencia una mejora en la capa de rodadura encontrándose solo falla por perdida de material y algunas ondulaciones, en este punto se encuentra la fábrica **CODEGAS**, se evidencian 2 obras de arte en frente de la planta.

Desde el **K8+000** hasta **K10+000** se evidencia que la capa de rodadura posee fallas por perdida de material, ondulaciones y surcos longitudinales, en el **K9+300** se encuentra un parqueadero de tracto camiones, y desde la abscisa **K9+700** hasta el final de corredor en la abscisa **K10+000** el suelo cuenta con pavimento flexible con un alto grado de falla por fatiga correspondiente a piel de cocodrilo.

A lo largo de toda la vía se evidencia que la condición de la rodadura está totalmente deteriorada por lo cual los vehículos no circulan a la velocidad estipulada para este corredor (30 KM/H) al contrario por estas razones solo se alcanza a una velocidad máxima de 15 KM/H.

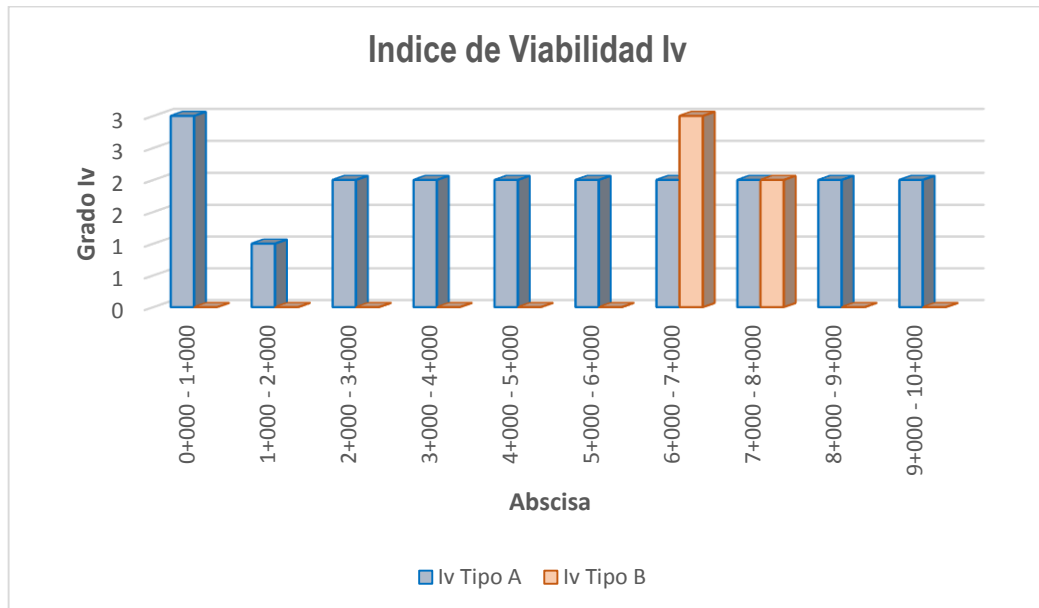
ILUSTRACIÓN 19. ÍNDICE DE VIABILIDAD SEGÚN EL TIPO DE DETERIORO

UNIVERSIDAD CATÓLICA de Colombia DIAGNOSTICO VIAL			
ABSCISA	INDICE DE VIABILIDAD <i>I_v</i>	NIVEL DE GRAVEDAD	ACCION DE MANTENIMIENTO
0+000 - 1+000	3	Degradación muy importante	Recarga de grava o reconstrucción.
1+000 - 2+000	1	Degradación leve y poco sensible a los usuarios	Pefilado ligero con o sin reaplicación localizada de grava.
2+000 - 3+000	2	Degradación constante y sensible a los usuarios	Pefilado pesado con o sin reaplicación localizada de grava.
3+000 - 4+000	2	Degradación constante y sensible a los usuarios	Pefilado pesado con o sin reaplicación localizada de grava.
4+000 - 5+000	2	Degradación constante y sensible a los usuarios	Pefilado pesado con o sin reaplicación localizada de grava.
5+000 - 6+000	2	Degradación constante y sensible a los usuarios	Pefilado pesado con o sin reaplicación localizada de grava.
6+000 - 7+000	3	Degradación muy importante	Recarga de grava o reconstrucción.

7+000 - 8+000	2	Degradación constante y sensible a los usuarios	Pefilado pesado con o sin reaplicación localizada de grava.
8+000 - 9+000	2	Degradación constante y sensible a los usuarios	Pefilado pesado con o sin reaplicación localizada de grava.
9+000 - 10+000	2	Degradación constante y sensible a los usuarios	Pefilado pesado con o sin reaplicación localizada de grava.

cuantificación de los deterioros, arrojando en los dos sectores el valor más crítico correspondiente a 3, en cada uno de los casos se propuso la acción de mantenimiento acorde al índice de viabilidad encontrado.
