**FACULTAD DE INGENIERÍA
PROGRAMA DE INGENIERÍA CIVIL**

**TÍTULO DEL ANTEPROYECTO:
IMPORTANCIA DE UNA ADECUADA SUPERVISION TÉCNICA SOBRE
EL ACERO DE REFUERZO DURANTE LA EJECUCIÓN DE
CONSTRUCCIONES DE EDIFICACIONES**

**PRESENTADO POR:
NOMBRE: CRISTIAN CAMILO TORRES MEDINA
503906**

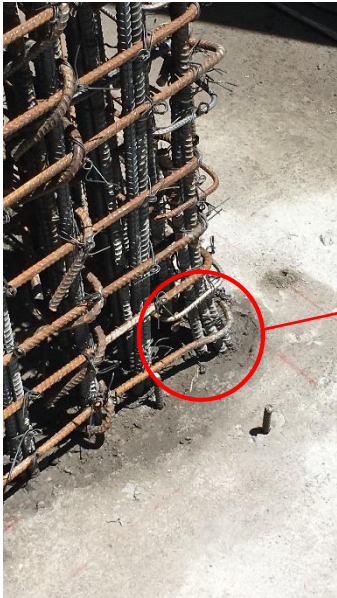
Imagen 12. Hallazgo en visita técnica.

Acero de refuerzo de muro estructural maltratado lo cual fatiga el material y altera sus propiedades mecánicas iniciales.

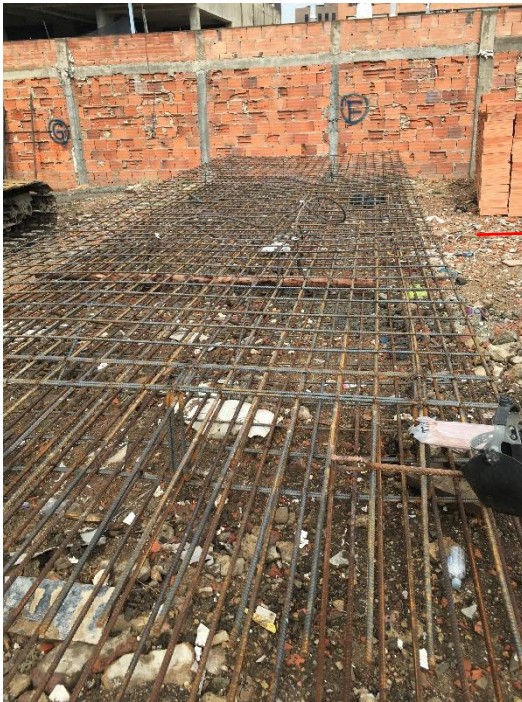
Imagen 14. Hallazgo en visita técnica.

Acero mal almacenado expuesto a agentes químicos y físicos, conllevando a posibles manifestaciones de corrosión en el material, lo cual impide una adherencia óptima con el concreto.

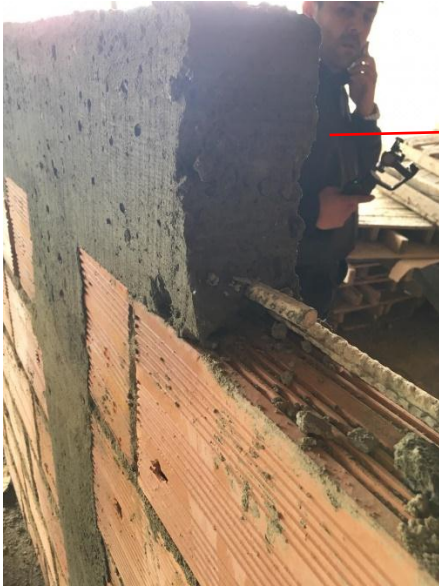
Imagen 15. Hallazgo en visita técnica.

Viga de confinamiento sin refuerzo superior ni flejes.

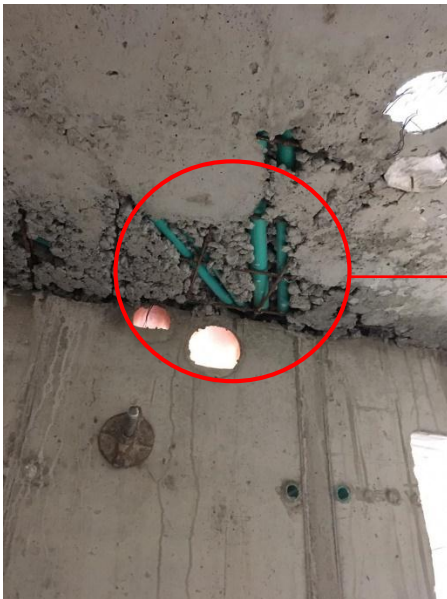
Imagen 16. Hallazgo en visita técnica.

Refuerzo sin recubrimiento por lo cual está expuesto a agentes externos.

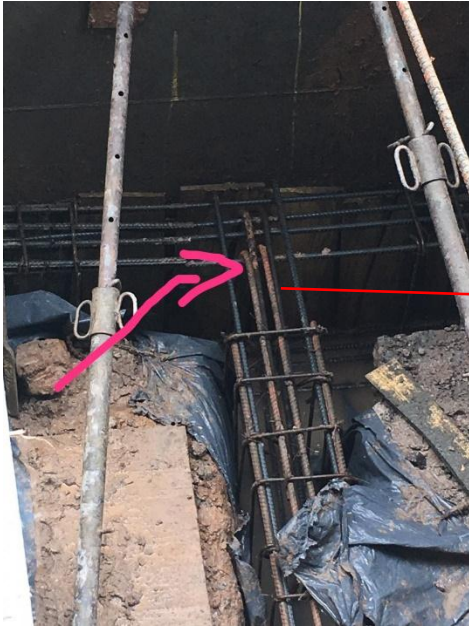
Imagen 18. Hallazgo en visita técnica.

Acero de refuerzo de vigueta de cimentación cortó.

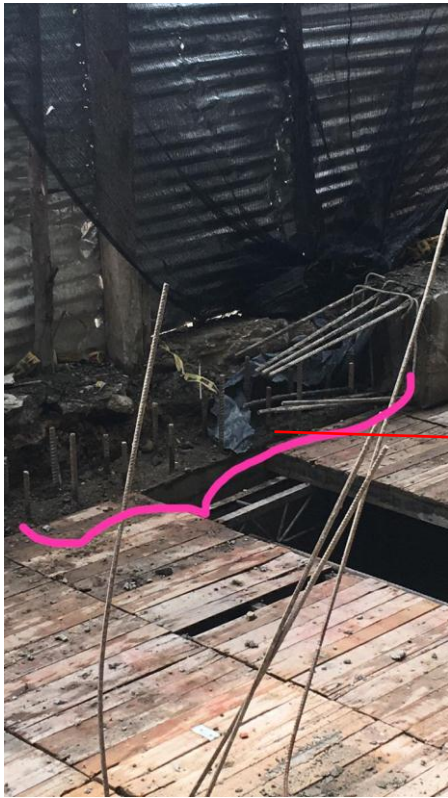
Imagen 19. Hallazgo en visita técnica.

Acero de refuerzo de muro de contención corto y sin escuadra para llegar a viga de cimentación.

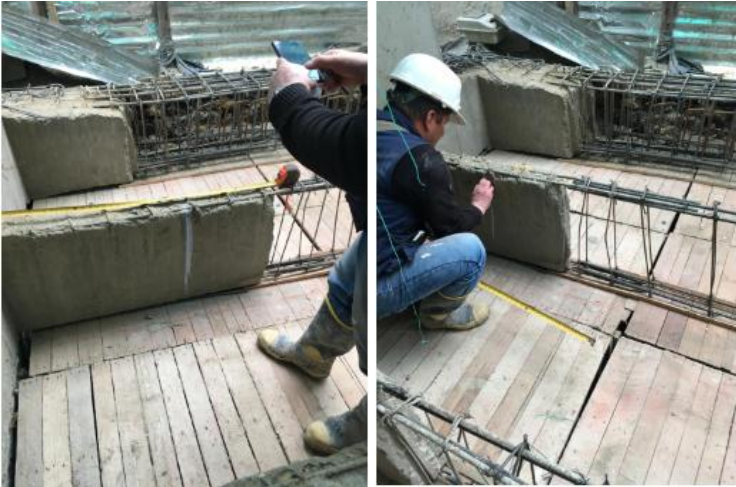
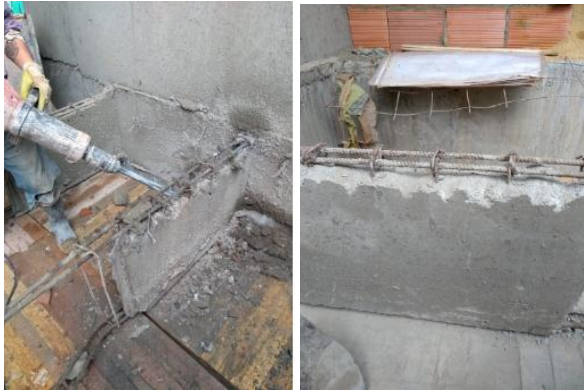
Hallazgo	09/03/2019	REGISTRO DE HALLAZGOS
1	Registro fotográfico	<p>El refuerzo superior de las vigas de cimentación debe tener mínimo 3 cm sin recubrimiento para su posterior adherencia con la placa y el traslape del refuerzo no cumple con las especificaciones técnicas estructurales. El traslape del refuerzo no cumple con las exigencias técnicas estructurales.</p>

Solicitud	<p>Se solicita la reparación de este elemento estructural, picar hasta garantizar la longitud sin recubrimiento y picar una sección de la viga para lograr la longitud de traslape del refuerzo.</p>

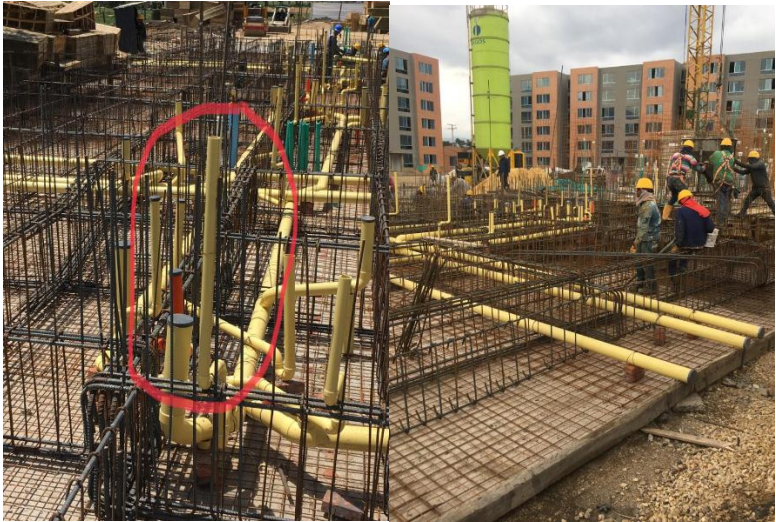
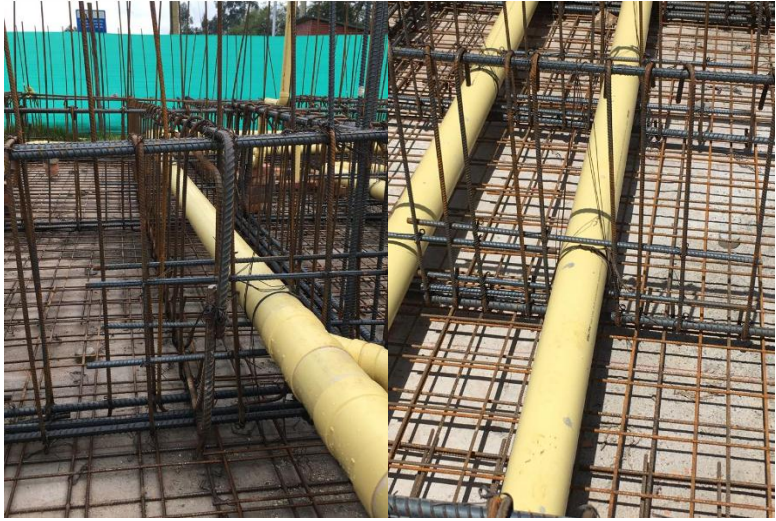
Hallazgo	09/03/2019	REGISTRO DE HALLAZGOS
2	Registro fotográfico	<p data-bbox="609 352 1469 436">Dentro de los elementos de borde de los muros estructurales en concreto no pueden quedar embebidos ningún tipo de elementos no estructurales, de igual manera el cruce de tuberías en vigas de cimentación deberá ser</p>

Solicitud	<p data-bbox="609 1108 1469 1218">Se solicita la reparación de este elemento estructural, ubicar refuerzo adicional que garantice el refuerzo de la sección de la viga por donde se presenta el corte de esta por tubería. Para el caso de la tubería embebida en los elementos de borde de los muros solicitar la aprobación del Ingeniero calculista.</p>

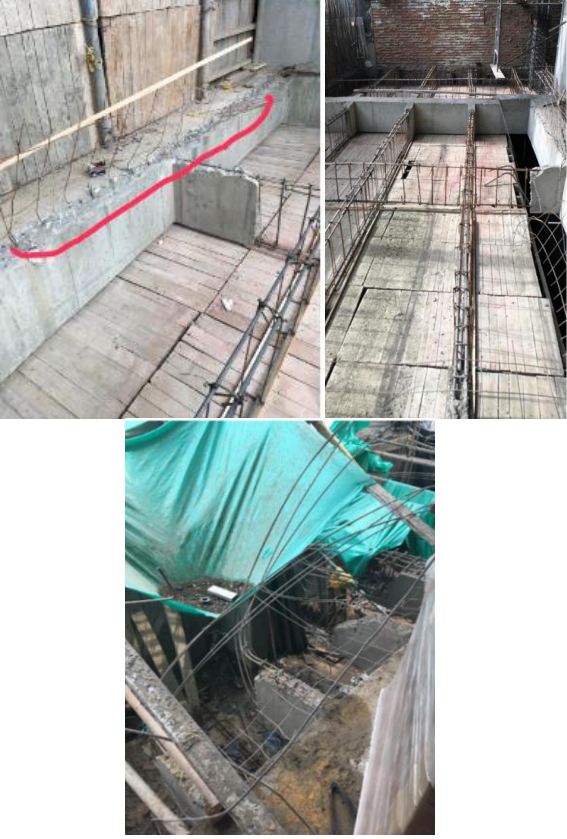
Hallazgo	09/03/2019	REGISTRO DE HALLAZGOS
3	Registro fotográfico	<p data-bbox="609 317 1461 373">Se evidencia refuerzo de placa de cimentación maltratado lo cual fatiga el material reduciendo la transferencia de esfuerzos del elemento estructural.</p>

Solicitud Registro fotográfico de acción correctiva	<p data-bbox="609 1360 1461 1417">Se solicita la reparación de este elemento estructural realizando los anclajes necesarios o regatas sobre la placa para la reposición del refuerzo como acción correctiva.</p>

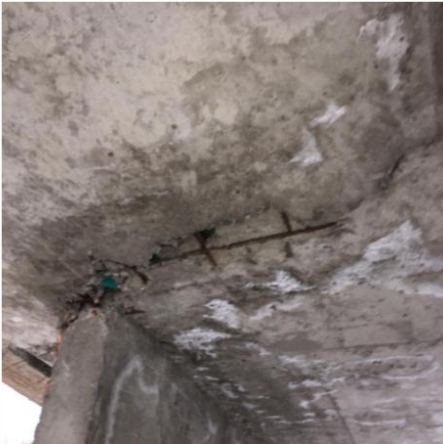
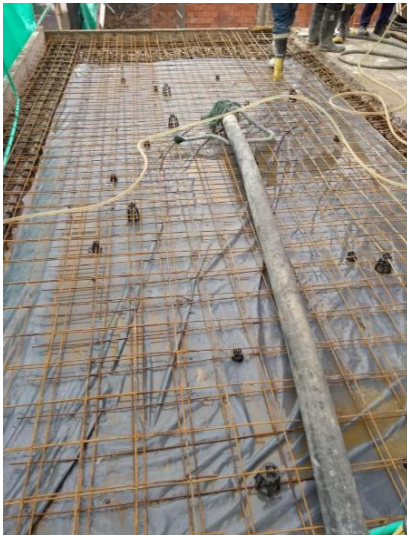
Hallazgo	09/03/2019	REGISTRO DE HALLAZGOS
	Registro fotográfico	<p data-bbox="609 315 1464 399">Se evidencia refuerzo inferior de placa de entre piso sin el recubrimiento mínimo exigido por el diseño estructural, lo cual no garantiza las exigencias técnicas y de calidad del elemento estructural.</p>

6	Solicitud	<p data-bbox="609 1008 1464 1092">Se solicita la reparación de este elemento estructural con mortero de baja retracción "mortero estructural", se requiere la utilización de panelas para garantizar en recubrimiento del refuerzo.</p>

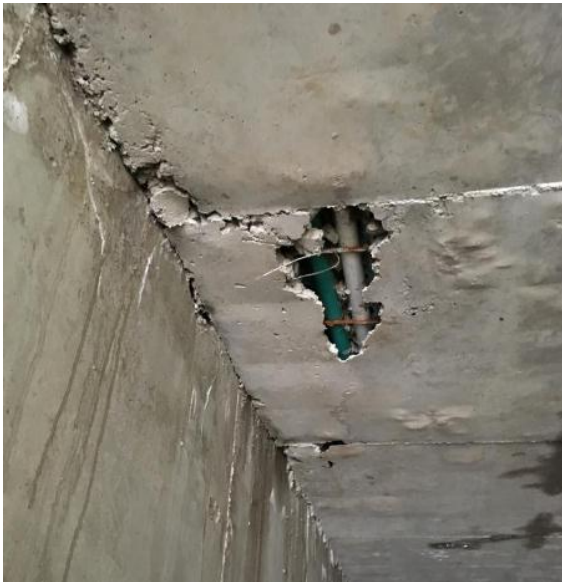
Hallazgo	09/03/2019	REGISTRO DE HALLAZGOS
7	Registro fotográfico	<p data-bbox="609 315 1461 367">Se evidencia refuerzo expuesto de placa de entre piso de punto fijo por mal proceso de vibrado en el vaciado del elemento estructural.</p>

Solicitud	<p data-bbox="609 1102 1461 1155">Se solicita la reparación de este elemento estructural picando una sección del elemento para volverla a fundir.</p> <p data-bbox="446 1375 584 1480">Registro fotográfico de acción correctiva</p>

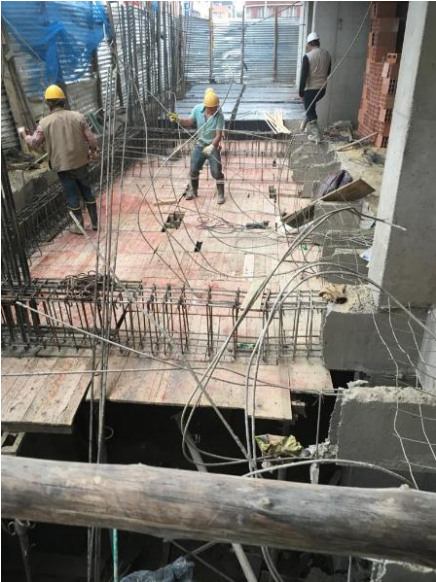
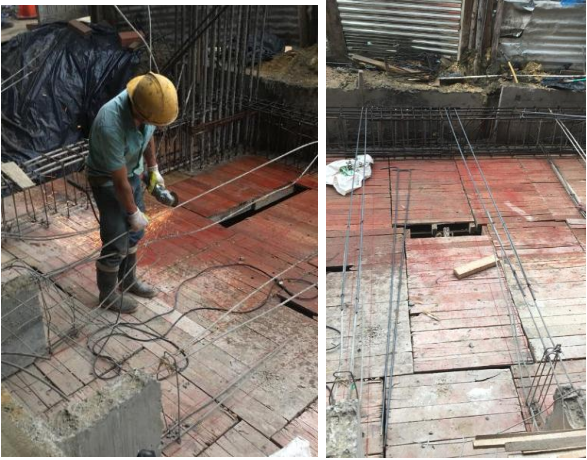
Hallazgo	09/03/2019	REGISTRO DE HALLAZGOS
	Registro fotográfico	<p data-bbox="609 315 1429 346">Se evidencia refuerzo de placa y vigas de transición maltratado "fatiga" del material.</p>

8	Solicitud	<p data-bbox="609 1043 1461 1123">Se solicita la reparación de este elemento estructural cortando el refuerzo y reponerlo garantizando la longitud de traslapo, esta acción correctiva se deberá contar con la aprobación del calculista por temas de momentos generados por el elemento.</p>

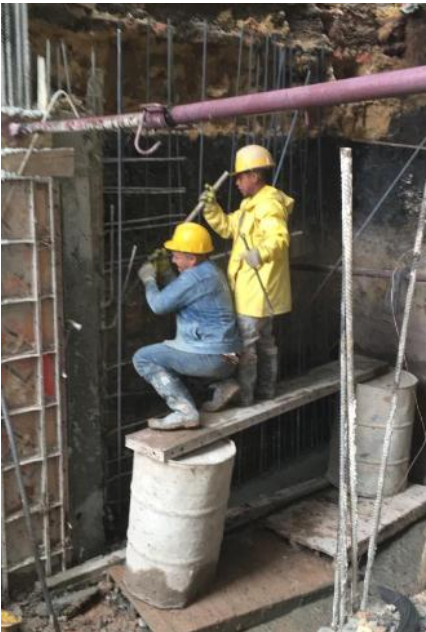
Hallazgo	09/03/2019	REGISTRO DE HALLAZGOS
9	Registro fotográfico	<p data-bbox="609 317 1464 401">Se evidencia refuerzo de muro de contención doblado “fatiga” del material, lo cual no hay conexión entre los muros estructurales para la transferencia de esfuerzos transmitidos por las cargas.</p>

<p data-bbox="459 762 571 816">Registro fotográfico</p>
	Registro fotográfico de acción correctiva	<p data-bbox="440 1184 1464 1234">Se solicita enderezar el refuerzo y en donde se evidencie que el refuerzo está muy maltratado hacer anclajes al muro.</p>

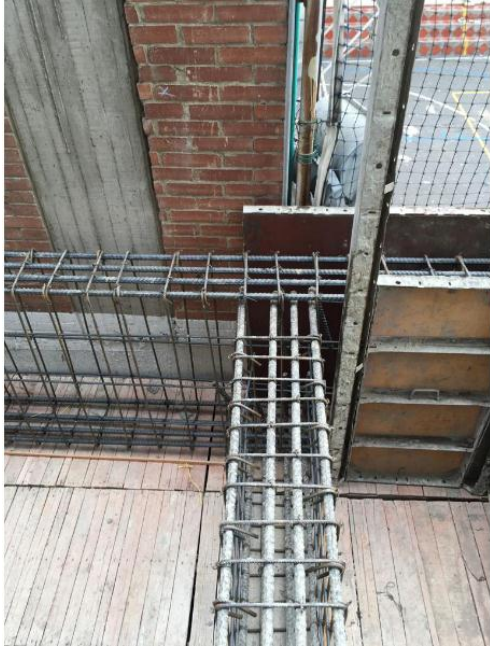
Hallazgo	09/03/2019	REGISTRO DE HALLAZGOS
10	Registro fotográfico	<p data-bbox="594 352 1094 380">Se evidencia refuerzo de viga de cimentación corto.</p>

Registro fotográfico de acción correctiva	<p data-bbox="431 1182 1409 1228">Se solicita ubicar bastones de refuerzo con la misma cuantía para garantizar la longitud de diseño del elemento estructural.</p>

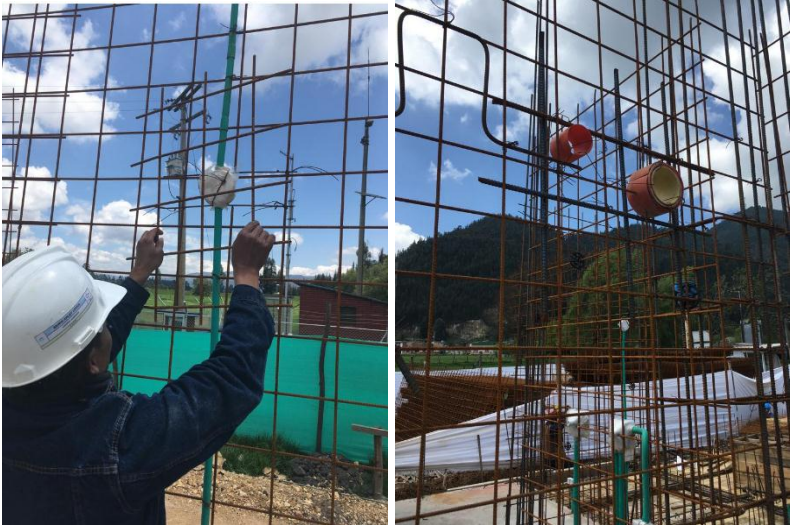
Hallazgo	09/03/2019	REGISTRO DE HALLAZGOS	
Se evidencia corte de refuerzo de muros estructurales en concreto.			
11	Registro fotográfico	 	
	Solicitud	Se solicita reponer el refuerzo cortado con barras del mismo diámetro o con una sección de la misma malla de refuerzo.	
11	Registro fotográfico de acción correctiva

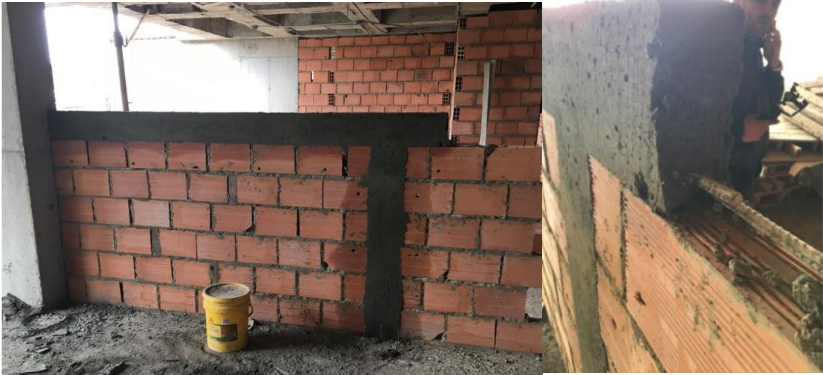
Hallazgo	09/03/2019	REGISTRO DE HALLAZGOS	
13	Registro fotográfico	Se evidencia viga de confinamiento sin refuerzo superior.	
	Registro fotográfico de acción correctiva

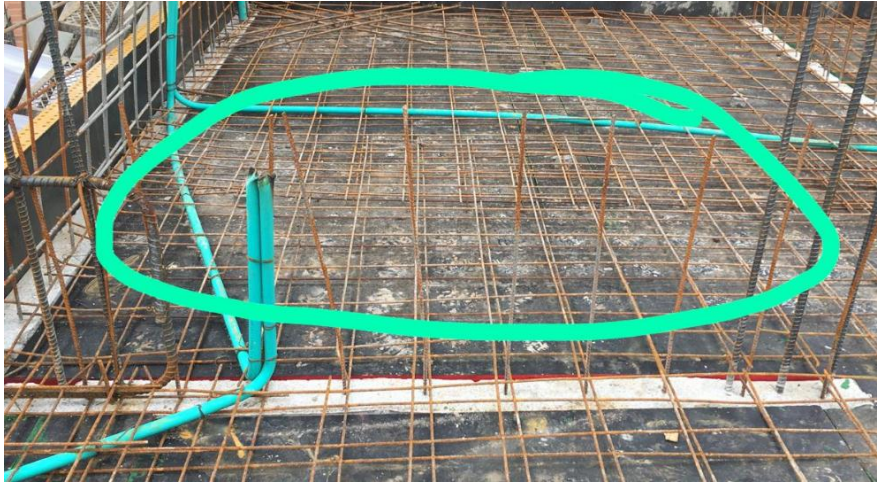
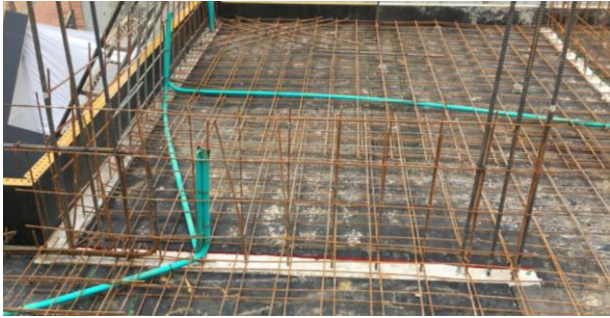
Hallazgo	09/03/2019	REGISTRO DE HALLAZGOS
18	Registro fotográfico	<p data-bbox="607 352 1468 411">Se evidencia refuerzo de muros las cortados para la ubicación de refuerzo de placa de entre piso.</p>

Solicitud	<p data-bbox="607 1035 1468 1121">Se solicita antes de fundir la placa reponer el refuerzo del muro estructural de igual manera se solicita no degrafilar el refuerzo dejando una sección horizontal de este para evitar la reducción de la sección de las barras".</p> <p data-bbox="444 1310 591 1423">Registro fotográfico de acción correctiva</p>

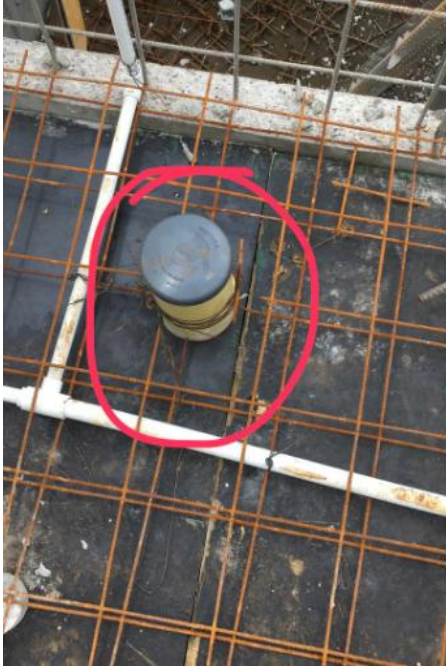
Hallazgo	09/03/2019	REGISTRO DE HALLAZGOS
19	Registro fotográfico	<p data-bbox="607 352 1328 380">Se evidencia refuerzo de placa de entre piso cortado por pases de tubería.</p>

Registro fotográfico de acción correctiva	<p data-bbox="440 1199 1468 1245">Se solicita reponer el refuerzo cortado con barras o malla del mismo diámetro de diseño estructural.</p>

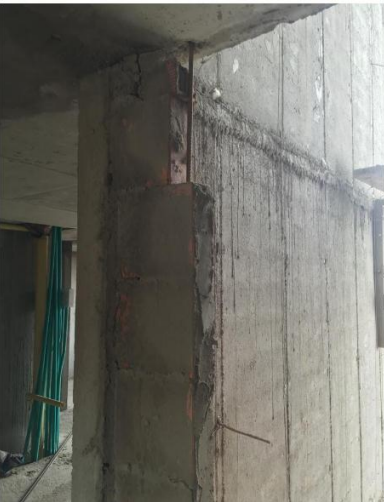
Hallazgo	09/03/2019	REGISTRO DE HALLAZGOS	
20		Se evidencia dovela sin fundir.	
	Registro fotográfico

Solicitud Registro fotográfico de acción correctiva	Se solicita vaciar la dovela con grouting.	
		NO REGISTRA

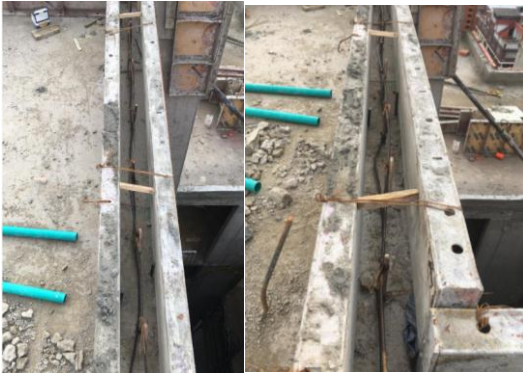
Hallazgo	09/03/2019	REGISTRO DE HALLAZGOS	
21	Se evidencia refuerzo maltratado de viga levantada de placa.		
	Registro fotográfico

Solicitud	Se solicita cambiar el acero de refuerzo.	NO REGISTRA
	Registro fotográfico de acción correctiva
