**Evaluación del estado actual de los pavimentos de concreto
hidráulico de la ciudad de Yungay-Ancash.**

Tesis para obtener el título profesional de Ingeniero Civil

Chimbote – Perú

2019

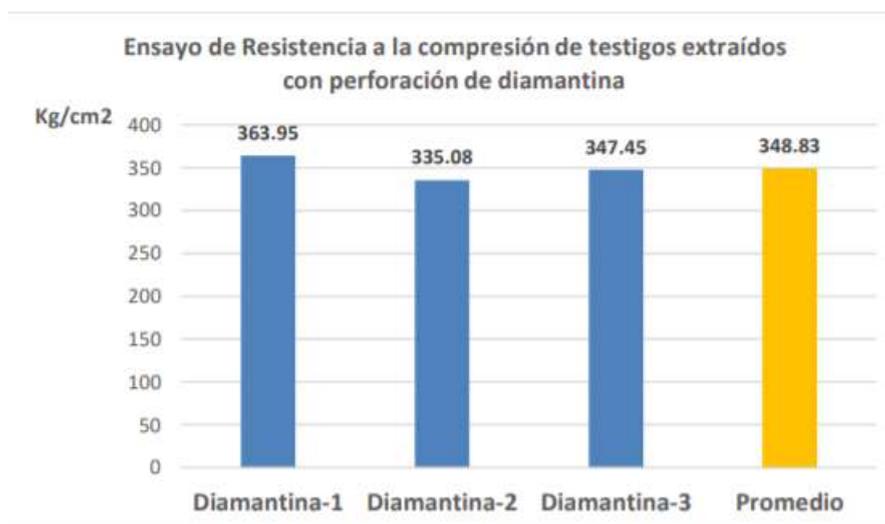
Figura 14: Resistencia a la compresión del concreto del pavimento rígido. Fuente: Elaboración Propia

Con los resultados de los ensayos realizados, que la resistencia del concreto a la compresión en promedio es de **348.83 kg/cm²**, se puede afirmar por las pruebas realizadas que se tiene una buena resistencia.

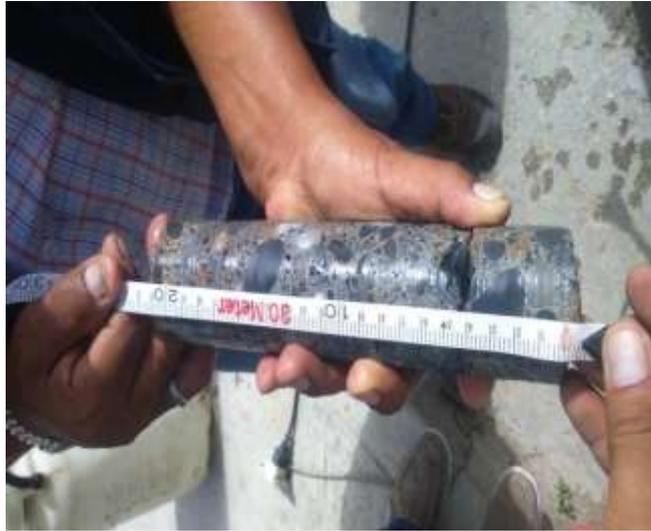
Imagen. 03 muestra de concreto extraído con perforadora diamantina de la muestra de la calicata 01

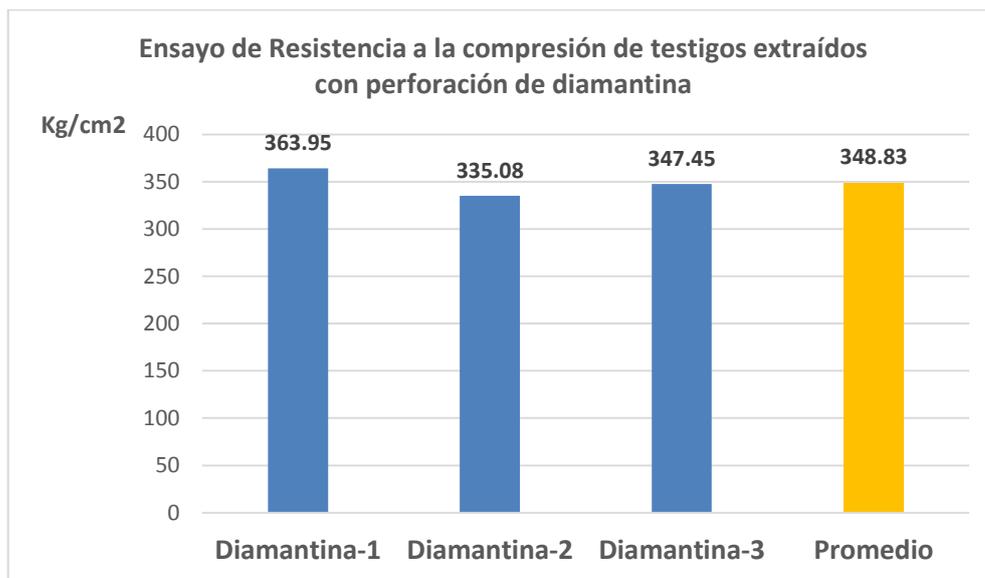
Figura 14: Resistencia a la compresión del concreto del pavimento rígido.

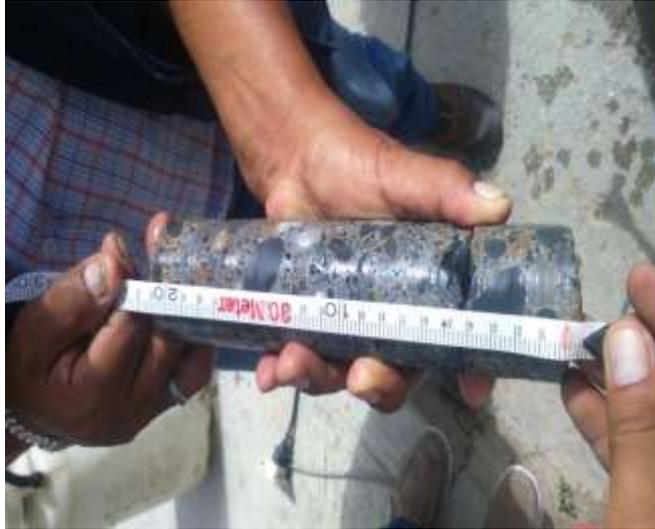
Imagen. 03 muestra de concreto extraído con perforadora diamantina de la muestra de la calicata 01
