Skjøtselsplan for syv setervoller i Regionfelt Østlandet

Ole Risbøl, NIKU
Ann Norderhaug, Bioforsk Midt-Norge
Anders Often, NINA
Jan Michael Stornes, NIKU

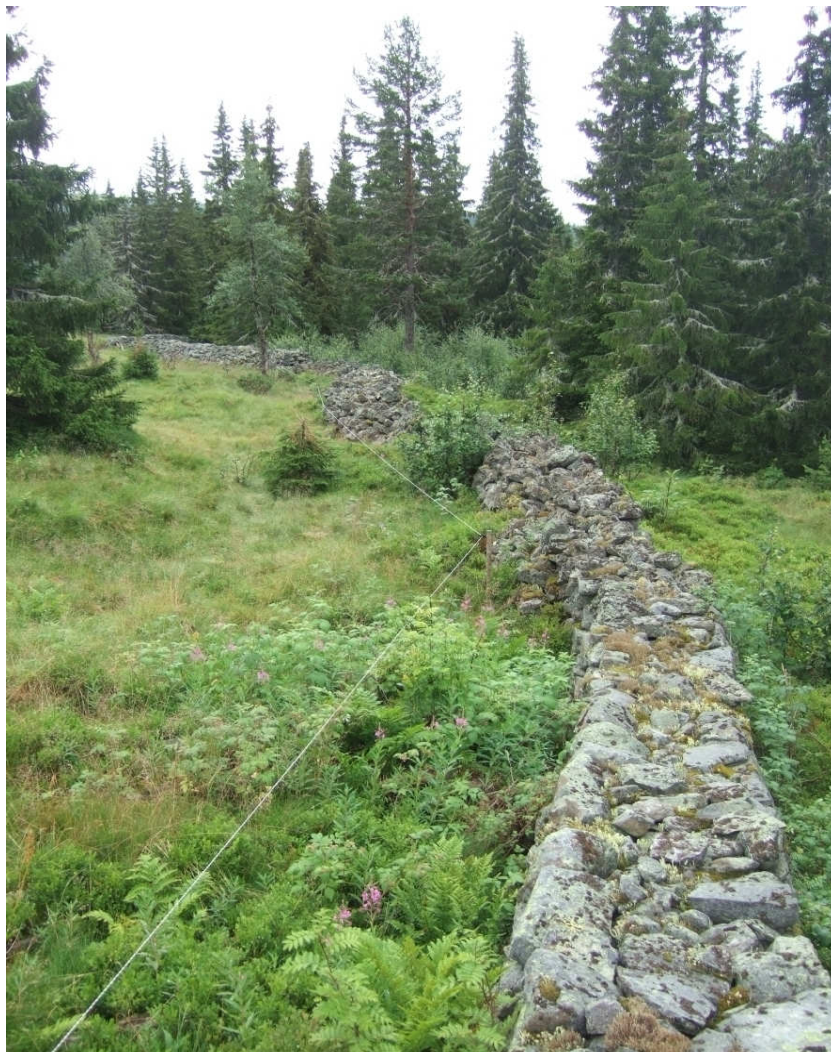
Figur 4. Steingjerde på Løset Nordseter. Foto: Anders Often, NINA.

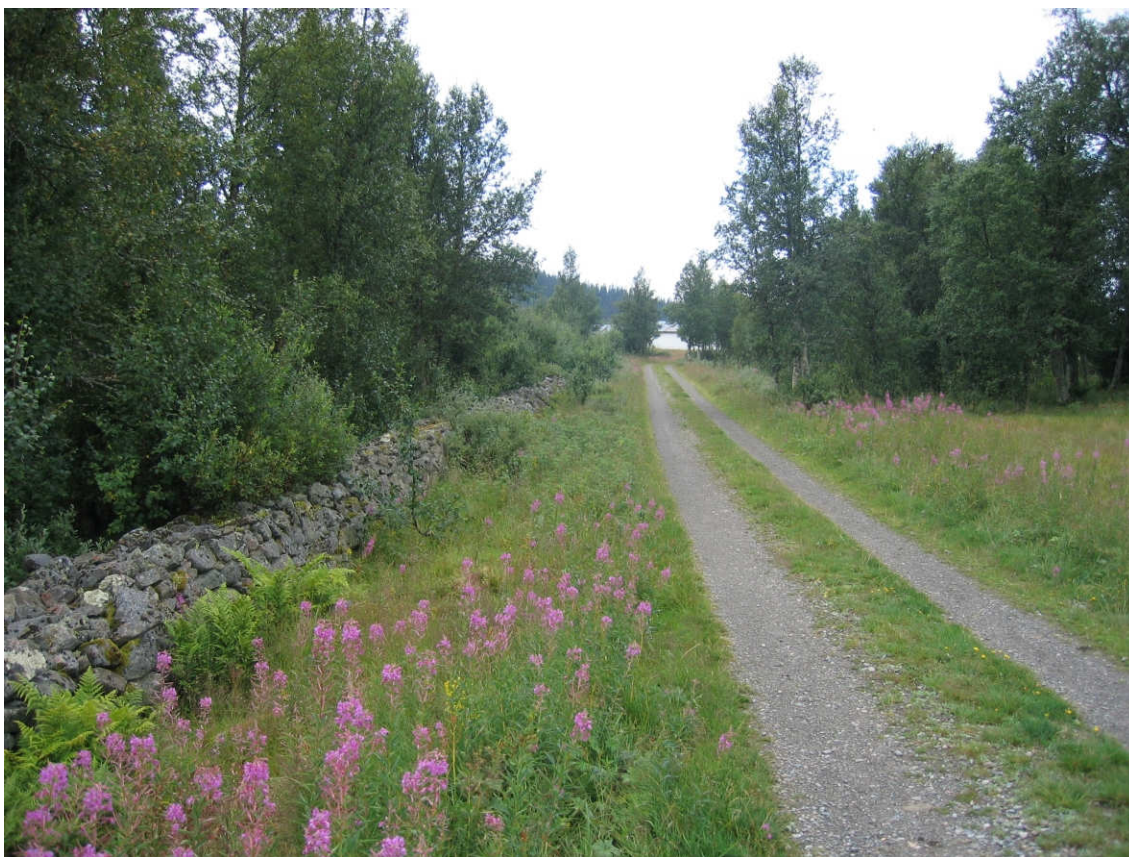
Figur 6. Steingjerde som holder på å gro igjen. Foto: Ole Risbøl, NIKU.

Det bør i tillegg ryddes trær og annen vegetasjon som forårsaker skader på de steingjerdene som fortsatt står. En slik rydding bør også omfatte vegetasjon som man forutser vil skade disse i fremtiden. I tillegg bør utraste deler av de mest forseggjorte steingjerdene restaureres.

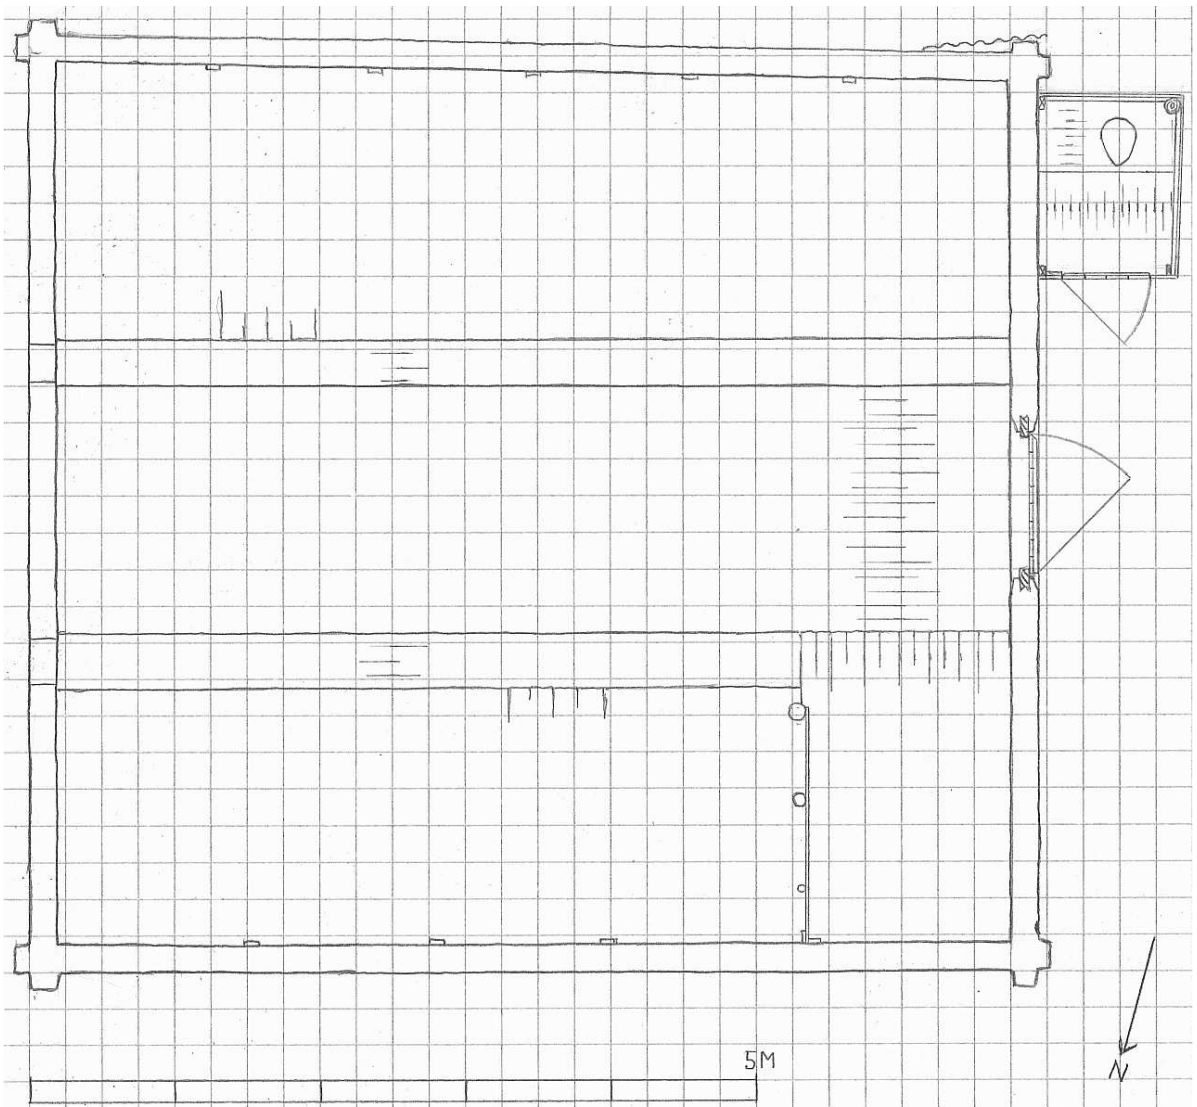
DESET NORDSETER (INGERSTUEN II - HUSMANNSETRA 36/123

Bygningen er i meget dårlig forfatning på grunn av manglende vedlikehold av bølgeblikktaget. Bølgeblikket i østre del av søndre takflate når ikke ut til raftet, og det dekker i tillegg ikke skikkelig utstikket i østre gavlvegg. Dette har ført til meget alvorlige råteskader i tømmerveggene. I østre gavlvegg har 2-4 omfar rast ut, og gavlveggen for øvrig har lagt seg kraftig innover og står i fare for å rase inn i bygningen. Gavlveggen er stemplet opp innvendig.
