PTM-KARKEUSTIEDON HYÖDYNTÄMINEN TOIMENPIDESUUNNITTELUSSA

PTM-karkeustiedon hyödyntäminen toimenpidesuunnittelussa

Väyläviraston tutkimuksia 22/2019

Väylävirasto
Helsinki 2019

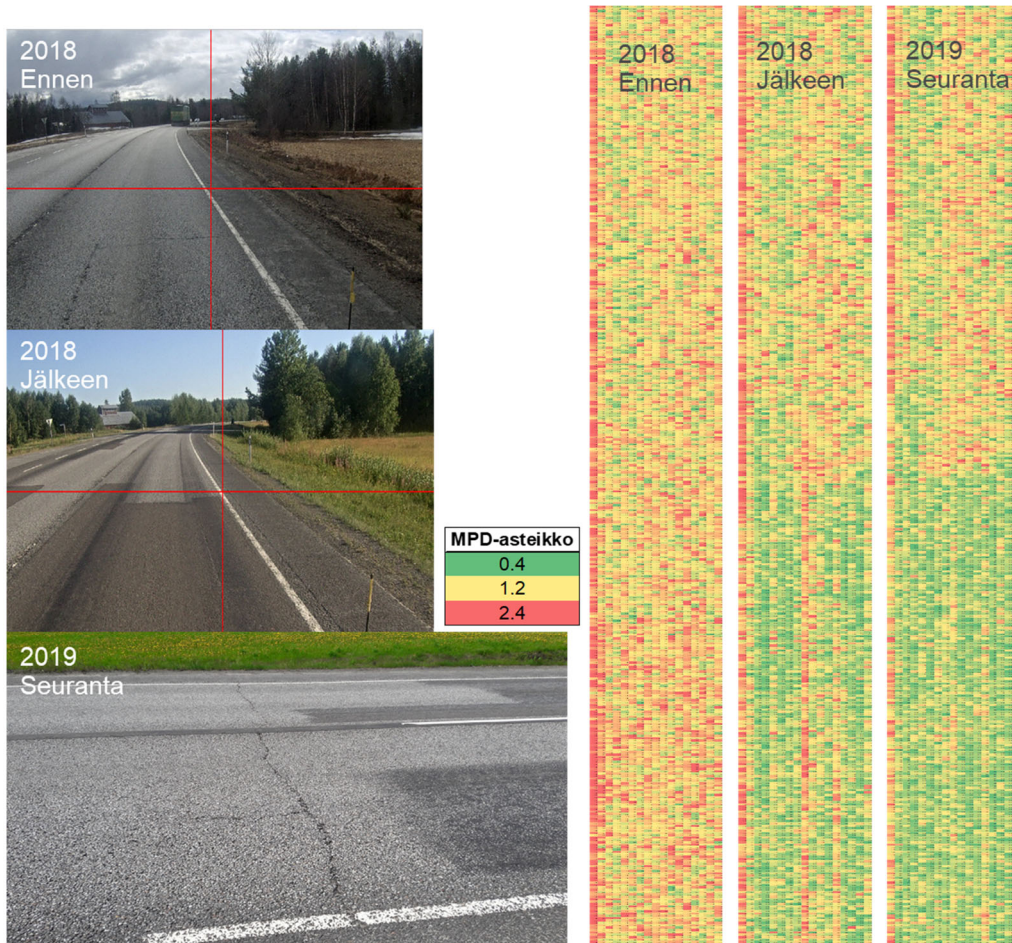
SIP-kohteiden pinnan karkeus mitattiin myös toimenpiteiden jälkeen kesällä 2018 ja keväällä 2019, jolloin voitiin verrata, miten pinnan karkeus muuttuu toimenpiteen seurauksena. Kuvassa 11 on esitetty SIP-kohteen E 10 cm MPD-tuloksia ennen toimenpidettä keväältä 2018, toimenpiteen jälkeen kesältä 2018 ja talven jälkeen keväältä 2019. MPD-tuloksista huomataan, että toimenpiteen seurauksena pinnan keskimääräinen karkeus pienenee eli aiemmin keltapunaisena näkynyt alue muuttuu vihreäksi.

Kuva 11. Vertailua SIP-toimenpiteen vaikutuksesta pinnan karkeuteen. Vuoden 2019 valokuva on otettu maastokäynnin yhteydessä viereisen kaistan puolelta. Kuvan oikean reunan 10 cm MPD-tulokset ovat 40 m matkalta.

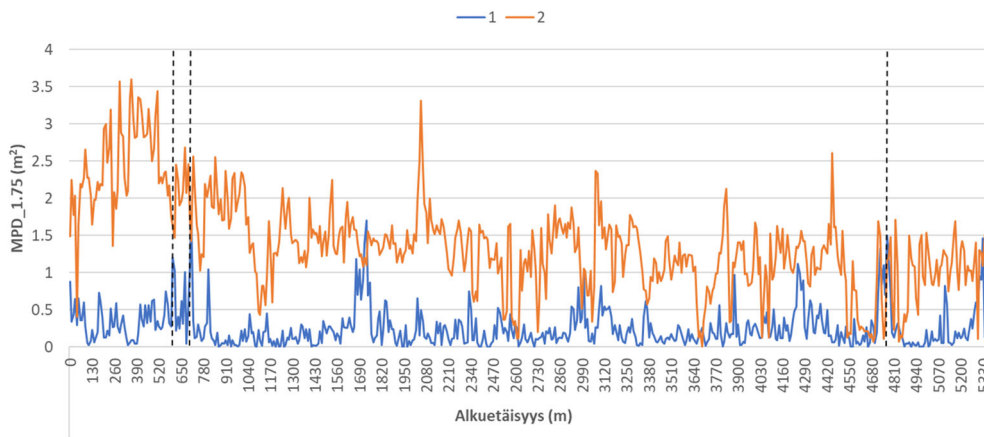
Kuvassa 14 on esitetty kohteen A yhden tieosan pinnan karkeuden tuloksia muuttujan MPD_1.75 avulla vuodelta 2018 ennen toimenpidettä ja toimenpiteen jälkeen. MPD_1.75-muuttuja kuvaa makrokarkeuden 10 cm tuloksista raja-arvon 1,75 mm ylittävien tulosten pinta-alojen summaa raportointiväliä kohden (m²/10 m). AB-päällysteellä makrokarkeuden 10 cm tuloksissa on tyypillisesti vähän 1,75 mm ylittäviä arvoja, jolloin pinta-alojen summat ovat melko pieniä verrattuna SMA-päällysteiden tuloksiin (Virtala et al. 2019). Muuttujan avulla on kuitenkin mahdollista vertailla pinnan karkeuden suhteellista kehitystä ajan ja matkan suhteen. MPD_1.75-muuttujan avulla esitetyille karkeustuloksille on tyypillistä, että vanhan päällysteen pinnan karkeus on keskimäärin pienempää kuin melko pian päällystämisen jälkeen mitatun uuden päällysteen.

Karkeustuloksista ennen maastokatselmusta havaitut karkeat kohdat (taulukko 2), jotka todennettiin maastokäynnillä, näkyvät ennen toimenpidettä tehtyjen mittausten tuloksissa paikallisina maksimikohtina ja ne on merkitty kuvaan 14 mustilla katkoviivoilla. Vastaavat kohdat eivät kuitenkaan näy toimenpiteen jälkeen tehdyissä mittauksissa erityisen suurina arvoina eli karkeina kohtina. Tästä voidaan päätellä, että tällä tieosalla vanhan päällysteen karkeus ei merkittävästi vaikuttanut uuden päällysteen pinnan karkeusominaisuuksiin. Kesän 2018 tulosten perusteella kohteelle A ei tehty seurantamittauksia eikä jälkikatselmusta vuonna 2019.

Kuva 14. Kohteen A yhden tieosan pinnan karkeuden (MPD_1.75) tulokset ennen toimenpidettä (merkitty kuvaan sinisellä, 1) ja toimenpiteen jälkeen (merkitty kuvaan oranssilla, 2) 10 m raportointivälillä. Mustilla katkoviivoilla on merkitty taulukon 2 karkeat kohdat.

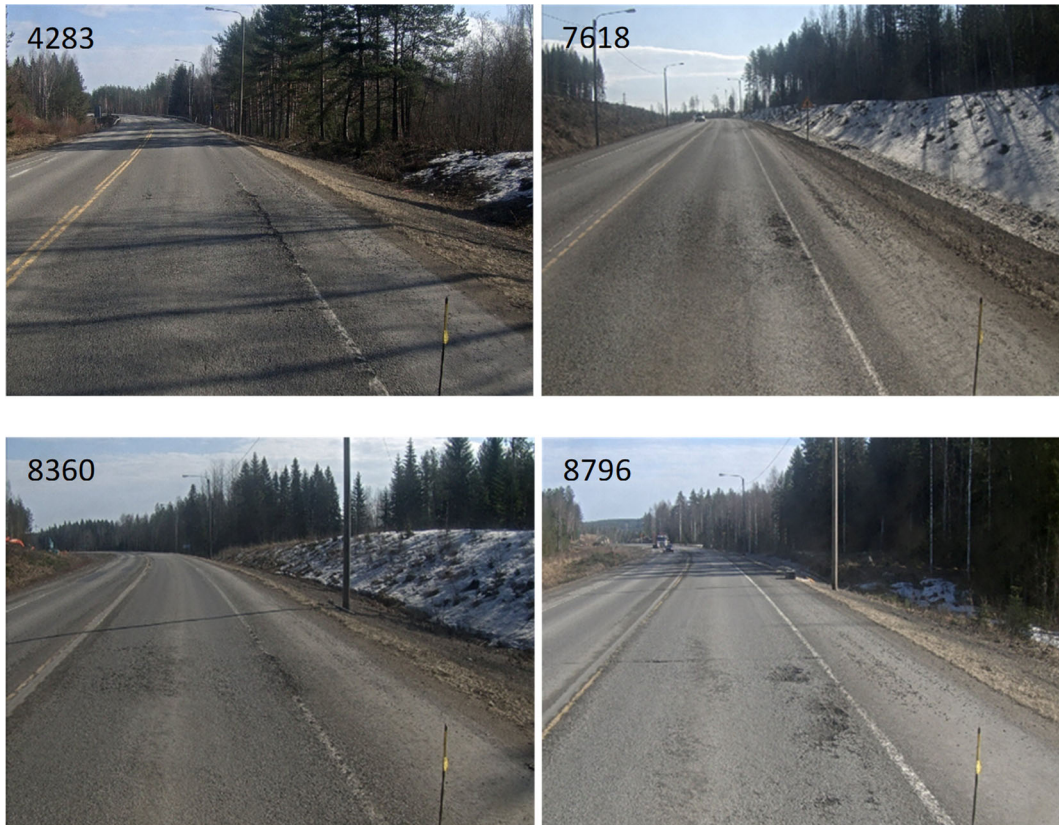
- Kohteella paljon erilaista vauriota: poikkikatkoja, halkeamia ajourissa, purkaumaa kaistalla ja keskisaumalla sekä reikiä. Vaurioita paikattu pääosin valuasfaltilla, osittain asfalttimassalla.
- Kohteelle tehdyt urapaikkaukset näkyivät karkeusdatassa poikkeavina, osasta oli havaittavissa kivien irtoamista.
- Vuoden 2006 päällyste paremmassa kunnossa kuin vuoden 2007 päällyste.

<i>Alkuetäisyys (m)</i>	<i>Havainto</i>
<i>4283</i>	<i>Purkaumaa</i>
<i>7618</i>	<i>Oikea reunaviiva / koko kaista purkaumaa / halkeamaa</i>
<i>8360</i>	<i>Vasen ajoura / koko kaista purkaumaa</i>
<i>8796</i>	<i>Purkautuvaa lajittumaa / reikää</i>

Kuva 16. PTM-mittauksen yhteydessä otetut kuvat kohteen C yhden tieosan taulukossa 3 esitetyistä karkeista ja purkautuneista kohdista.

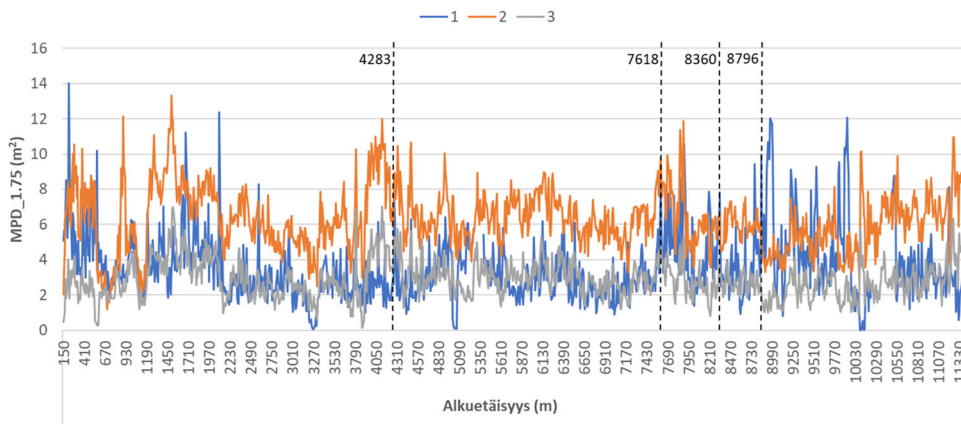
Kuva 17. Kohteen C yhden tieosan pinnan karkeuden (MPD_1.75) tulokset ennen toimenpidettä (merkitty kuvaan sinisellä, 1), toimenpiteen jälkeen kesältä 2018 (merkitty kuvaan oranssilla, 2) ja keväältä 2019 (merkitty kuvaan harmaalla, 3) 10 m raportointivälillä. Mustilla katkoviivoilla on merkitty taulukon 3 ja kuvan 16 karkeat kohdat.

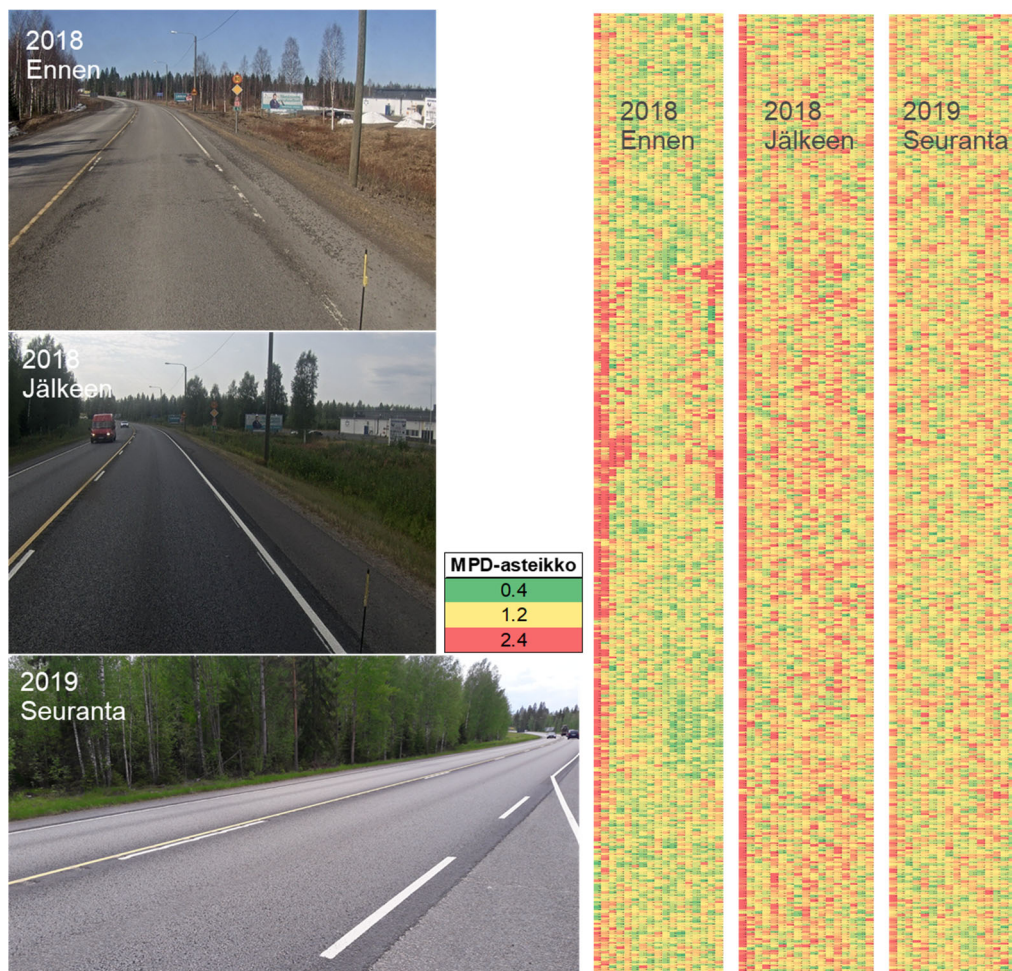
Kohteen C toiselta tieosalta otettiin lisäksi tarkempaan tarkasteluun jakso, jossa ennen päällystystä oli havaittu selkeästi purkautunut kohta noin etäisyydellä 1860 m (kuvat 18–20). Kyseinen kohta vaikutti maastokatselmuksen yhteydessä purkautumaan lähteneeltä kuormanvaihtokohdalta ja se erottui MPD_1.75-karkeustuloksissa kyseisen tieosan maksimina sekä tarkemmissa 10 cm MPD-tuloksissa karkeana punaisena alueena (kuva 19). Kyseisen kohdan 10 cm MPD-arvot 40 metrin matkalta (alkuetäisyydeltä 1840–1880 m) on esitetty myös histogrammin ja muutamien tilastollisten tunnuslukujen avulla kuvassa 20. Jälkikäteen tehdyissä mittauksissa kyseisellä jaksolla esiintyy myös korkeita MPD-arvoja, mutta ne ovat jakaantuneet tasaisemmin alueelle, eikä kohde erotu koko tieosan tarkastelussa erityisen karkeana alueena. Vuoden 2019 katselmuksessa ei voitu silmämääräisesti todeta, että alue erottuisi muusta kohteesta poikkeavana tai erityisen karkeana. Sen sijaan kyseisen tieosan alussa noin etäisyydellä 300 m päällystämisen jälkeen havaittavissa oleva karkeampi jakso lukeutuu karkeuden kehittymisen perusteella seurattaviin kohtiin, jossa pinnan keskimääräinen karkeus ei ole pienentynyt ensimmäisen talven jälkeenkään.

Kuva 19. Kohteen C yhdeltä tieosalta ennen päällystystä havaitun karkean kohdan seuranta. Vuoden 2019 valokuva on otettu maastokäynnin yhteydessä. Kuvan oikean reunan 10 cm MPD-tulokset ovat 40 m matkalta (Aet 1840-1880 m).

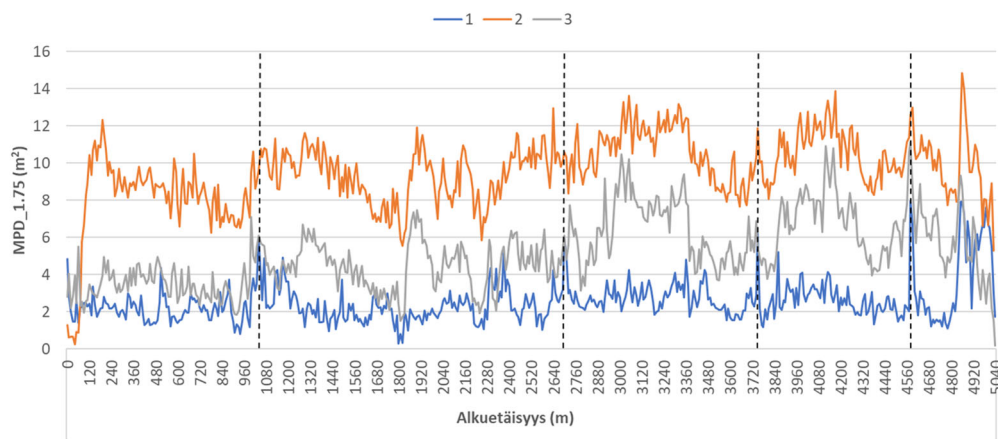
Kuva 21. Kohteen D yhden tieosan pinnan karkeuden (MPD_1.75) tulokset ennen toimenpidettä (merkitty kuvaan sinisellä, 1), toimenpiteen jälkeen kesältä 2018 (merkitty kuvaan oranssilla, 2) ja keväältä 2019 (merkitty kuvaan harmaalla, 3) 10 m raportointivälillä. Mustilla katkoviivoilla on merkitty taulukon 4 karkeat kohdat.

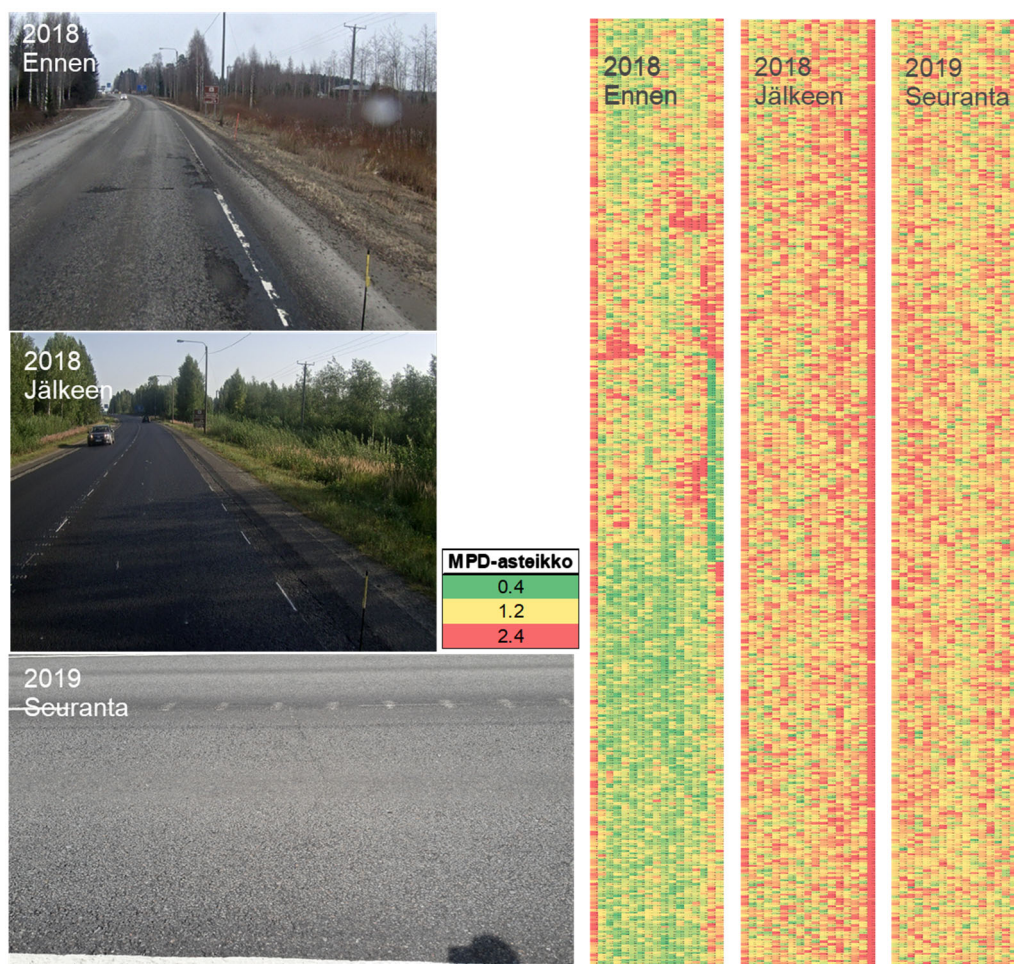
- Kohteella melko paljon erilaista vauriota: poikkikatkoja, purkaumaa kaistalla ja keskisaumalla sekä reikiä.
- Vaurioita paikattu pääosin valuasfaltilla, osittain asfalttimassalla.

<i>Alkuetäisyys (m)</i>	<i>Havainto</i>
1040	<i>Reikä ja harvaa kaistalla, halkeama</i>
2700	<i>Reikiä, harvaa, purkaumaa</i>
3750	<i>Reikiä ja purkaumaa</i>
4590	<i>Reikiä ja purkaumaa</i>

Kuva 22. Kohteen D yhdeltä tieosalta ennen päällystystä havaitun karkean kohdan seuranta. Vuoden 2019 valokuva on otettu maastokäynnin yhteydessä. Kuvan oikean reunan 10 cm MPD-tulokset ovat 40 m matkalta (Aet 4560-4600 m).

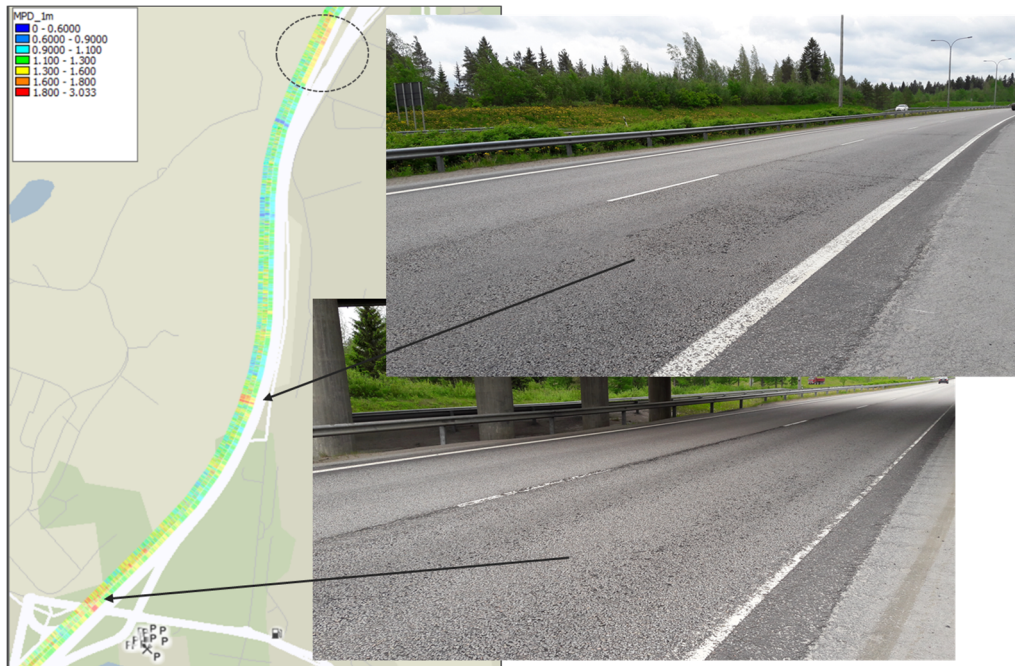
Kohteen G maastokatselmuksessa havaittuja pinnan karkeudeltaan poikkeavia kohtia on esitetty kuvassa 24. Kuvan 24 keskellä näkyvä koko kaistan levyinen karkea jakso luokiteltiin silmämääräisesti korjattavaksi (SIP/laatikkojyrsintä) ja se näkyy kartalla 1 m karkeustuloksissa punaisena alueena, jonka MPD-arvot ovat keskimäärin yli 1,8 mm ja jopa yli 2,0 mm. Kuvan 24 alareunassa näkyvä sillan alla oleva kohta luokiteltiin maastokatselmuksessa karkeudeltaan poikkeavaksi (korjaustoimenpiteenä SIP) erityisesti ajourien kohdalta. Kartalla vastaava jakso näkyy punaoranssina eli MPD-arvot ovat yli 1,6 mm ja jopa yli 1,8 mm. Kartan yläreunassa, pikemminkin keltaoranssina kuin punaoranssina, näkyvä ympyröity jakso (Kuva 24) luokiteltiin sen sijaan silmämääräisesti ei korjaustoimenpiteitä vaativaksi, minkä perusteella pinnan karkeudeltaan korjattavien kohtien raja-arvo asettuisi noin 1,8 mm.

Kuva 24. Kohteen G karkeudeltaan poikkeavia jaksoja, jotka näkyvät kartalla punaisina ja karttaan ympyröity keltaoranssina näkyvä jakso, joka silmämääräisesti ei vielä ollut karkeuden perusteella korjattava.

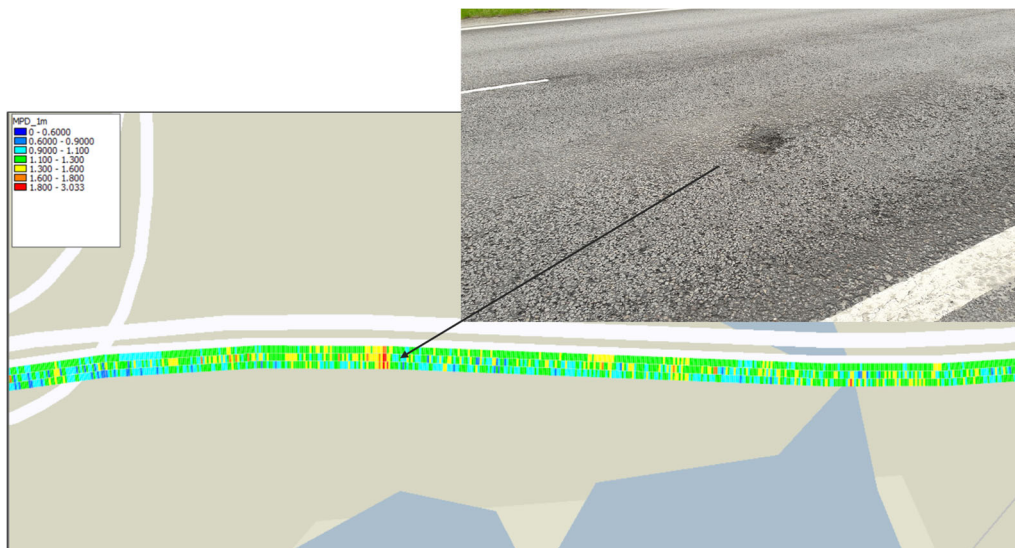
Kohteella H havaittiin käytännössä yksittäinen korjattava kohta, jossa pinnan karkeus oli kehittynyt reikiintymiseksi (Kuva 25). Kyseisessä kohdassa 1 m MPD-arvot olivat jopa yli 2 mm.

Kuva 25. Kohteen H pinnaltaan karkea ja reikiintynyt kohta, joka näkyy kartalla punaisena.

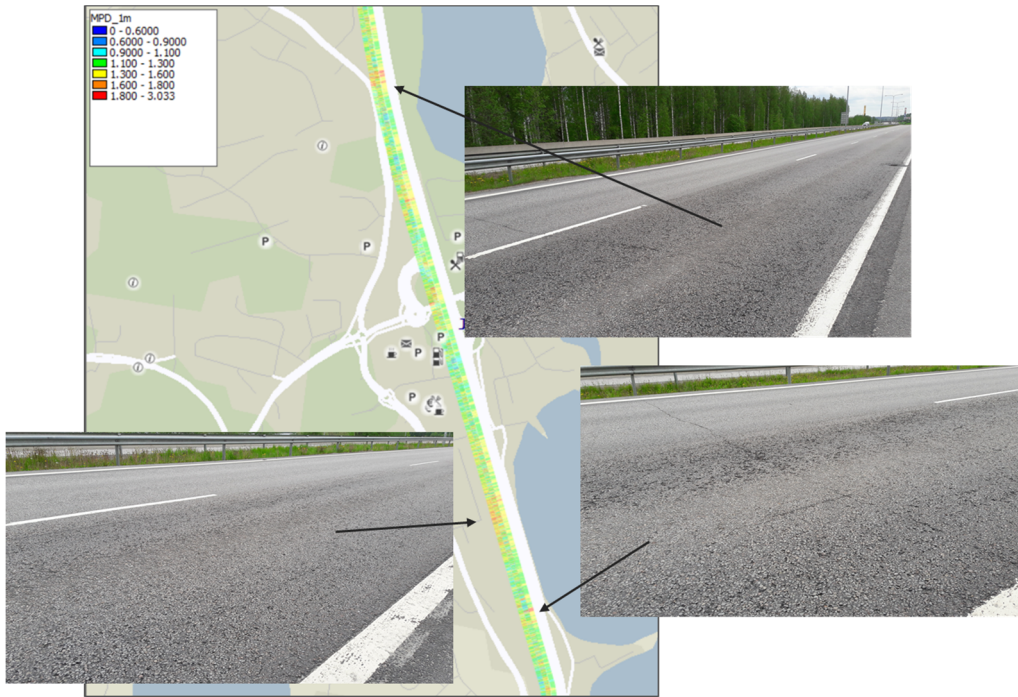
Kohteen I katselmuksessa erottui useita pinnaltaan karkeita jaksoja, jotka luokiteltiin takuuajana korjattaviksi (SIP/laatikkojyrsintä). Nämä erottuvat kartalla punaoransseina ja niiden MPD-arvot vaihtelivat 1,6–1,8 mm ja jopa yli 2,0 mm (Kuva 26). Karkeiden kohtien tarkka rajaaminen ja luokittelu oli kuitenkin silmämääräisestikin haastavaa, koska kohteen pinta vaihteli melko karkeasta

karkeaan pitkilläkin jaksoilla, mutta karkeuden muutoskohdat eivät olleet kaikissa kohdissa selkeästi määritettävissä.

Kuva 26. Kohteen I pinnaltaan karkeita jaksoja, jotka näkyvät kartalla punaoransseina.
