CONGRESO
CONSULTORES DE ESTRUCTURAS
Barcelona, 3-5 de abril de 2019

COMUNICACIÓN 38

Anomalies manifestades en el junt de dilatació dels sostres d'un aparcament soterrani en una plaça pública

J. L. Zamora, X. Gimferrer

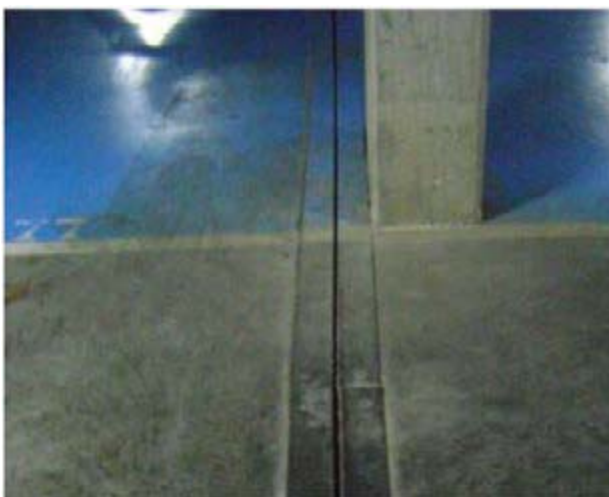
Figura 2. Vista superior del junt de dilatació del sostre de la planta -2
(Font: pròpia)

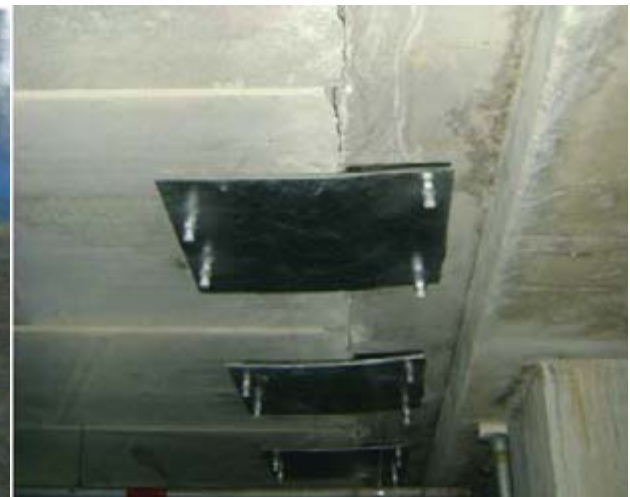
Uns anys després de l'execució de l'obra d'aquest aparcament soterrani es va detectar un trencament lineal i un descens relatiu generalitzat a tot el junt de dilatació del sostre de la primera planta. Immediatament es va dur a terme una reparació que va aturar el progrés d'aquesta anomalia. Els autors d'aquesta comunicació varen rebre l'encàrrec d'elaborar un document pericial per a esbrinar les següents qüestions:

Figura 3. Vista inferior del junt de dilatació del sostre de la planta -1, un cop reparat
(Font: pròpia)

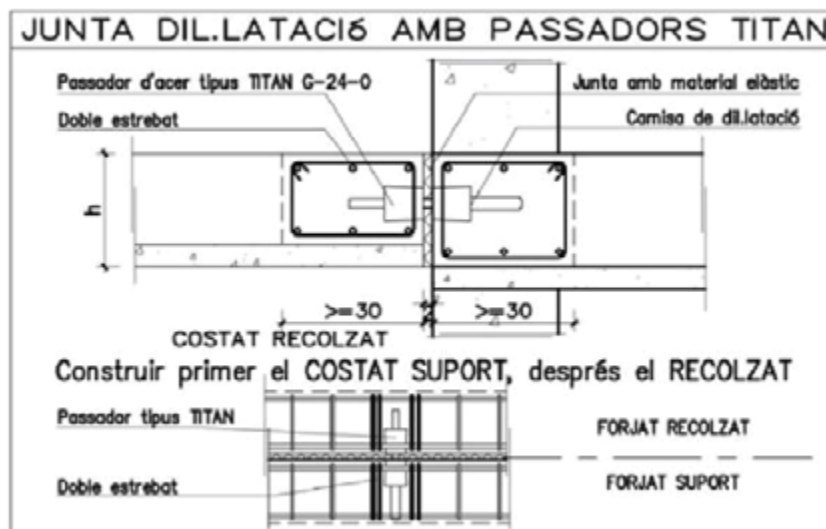
Figura 5. Projecte d'execució 1: Detall TIPUS junt dilatació Sostre -1 de l'aparcament

Es remarcable el grau de detall present en els plànols dels projectes d'execució on primerament en el plànol original es mostra un detall genèric de la unió pensat per ser utilitzat en forjats de prelosa, que no es correspon amb el projecte.

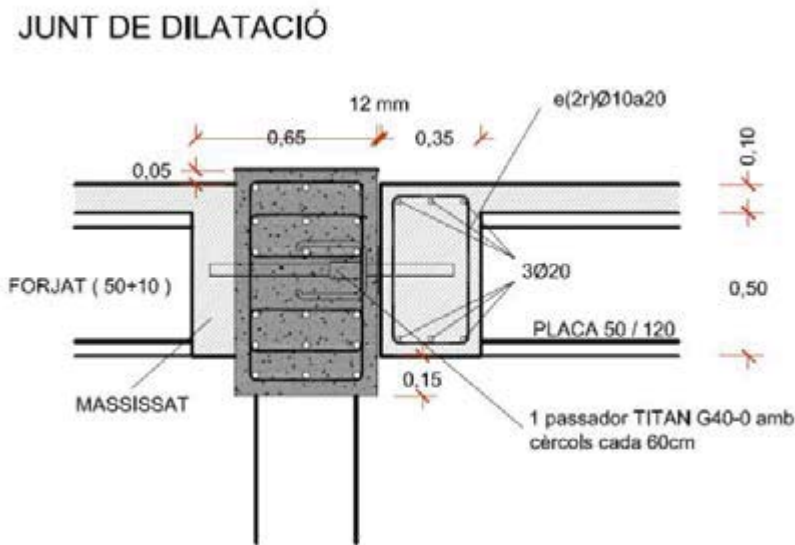
Figura 6. Projecte d'execució 2: Detall específic junt dilatació sostre planta -1

En el segon detall, el de projecte d'execució 2 si que ja es mostra un detall específic per al projecte concret, però en aquest cas no es mostra com es relaciona el sostre de plaques alveolars ni amb la biga de suport ni amb el nervi sustentat que ha de conformar el junt de dilatació.

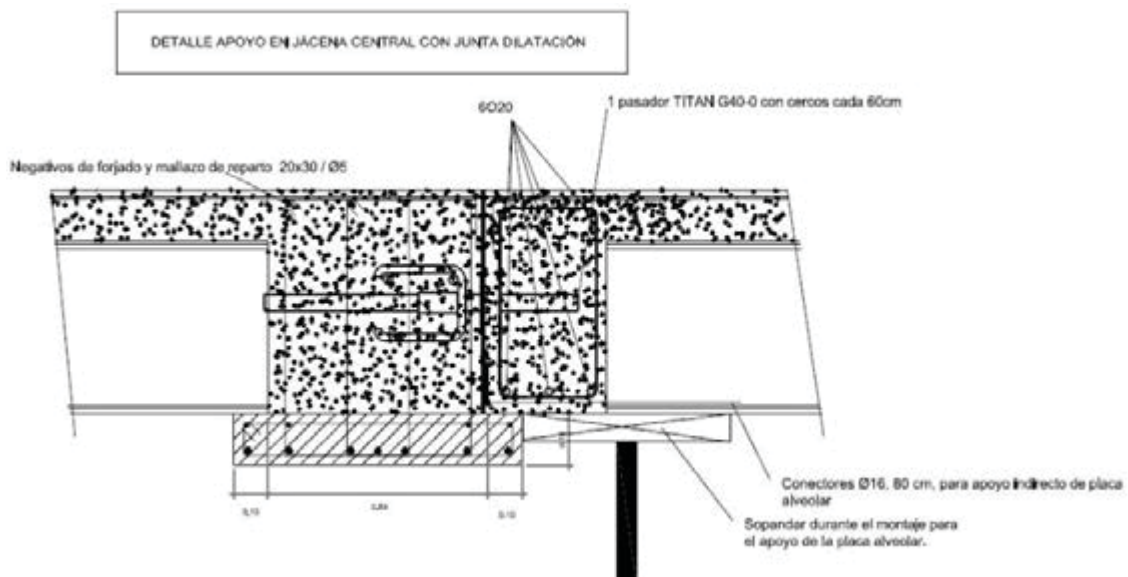
Figura 7. Projecte as built : detall junt dilatació sostre planta -1

Finalment en el detall final construït si que es mostra com s'han de relacionar a nivell d'armat el sostre de plaques alveolars amb els nervis formigonats "in situ", però amb un grafisme que una vegada imprès queda poc entenedor de com és el detall concret, apart de mostrar un error conceptual en el disseny del detall, ja que si es tracta d'un junt que ha de tenir capacitat de moviment horitzontal, no hi hauria d'haver contacte entre el formigó abocat "in situ" del nervi sustentat, amb el formigó de la sabata prefabricada de la biga sustentant.

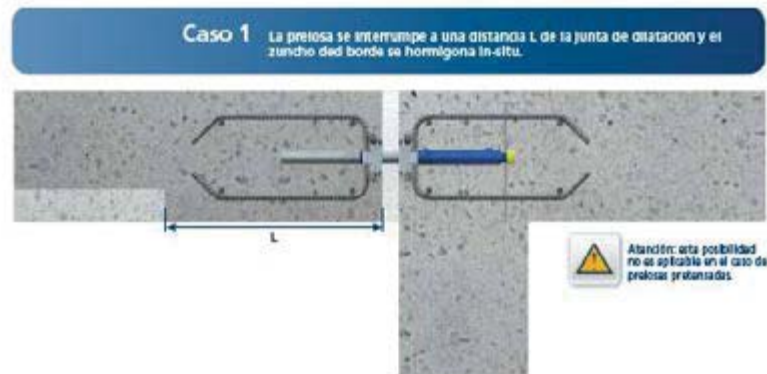
Figura 9. El subministrador posa alerta sobre l'ús dels "goujons" en combinació amb plaques prefabricades pretesades, i també del risc de situar l'eix del passador fora de la línia neutra

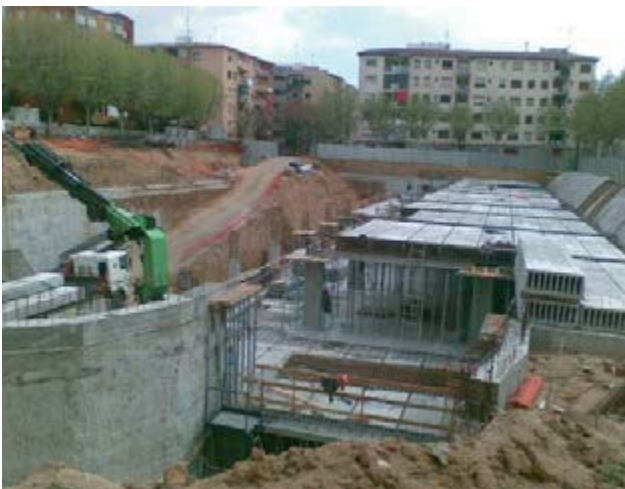
Els "goujons" es van col·locar en nombre i posició correcte, tal com acrediten les fotografies d'execució de l'obra i els albarans de compra. Contràriament a les recomanacions dels fabricant dels "goujons", el formigonat del sostre suportat i el sostre suportant es va fer al mateix temps. Atès que cadascun dels dos sostres (plantes -1 i -2) no es podien formigonar en una sola activitat, donada la seva extensió, es va acordar a l'obra fer un junt de treball en la direcció est-oest, junt que encara és visible al terra -1 de l'aparcament. El fabricant i subministrador dels "goujons" esmenta a la seva documentació diversos advertiments que podrien ser rellevants en l'execució d'aquesta obra i que no varen ser considerats per la Direcció Facultativa.

Figura 10. Vista de conjunt del sostre de la planta soterrani -1 abans de formigonar (Font: constructora)

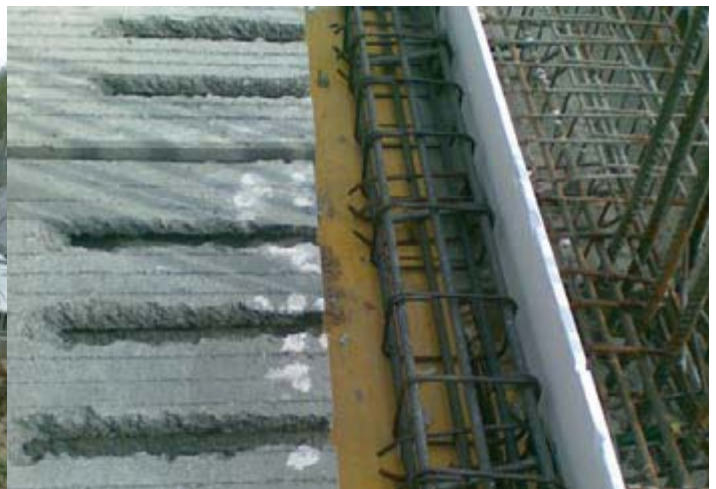
Figura 11. Vista del junt de dilatació en el procés de muntatge dels passadors i l'armat (Font: constructora)

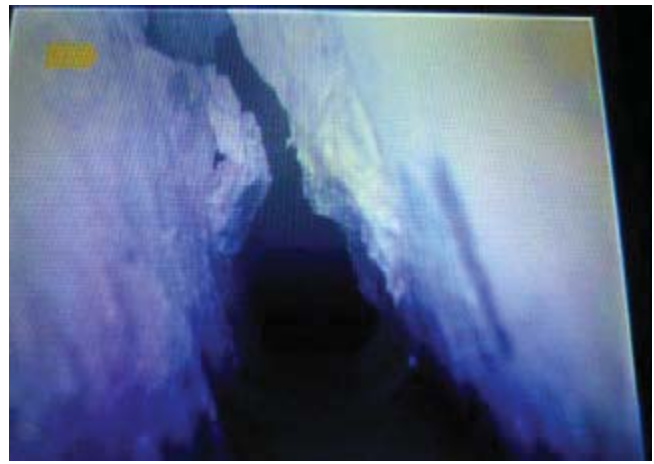
Figura 13. Imatge extreta de l'endoscopi de la inspecció de l'interior de l'esquerda

En aquest cas la prova de l'endoscopi va permetre observar el pla de separació entre les plaques alveolars i el nervi sustentat, evidenciant la constatació de la manca de l'armadura de connexió entre les plaques alveolars i el nervi sustentat.

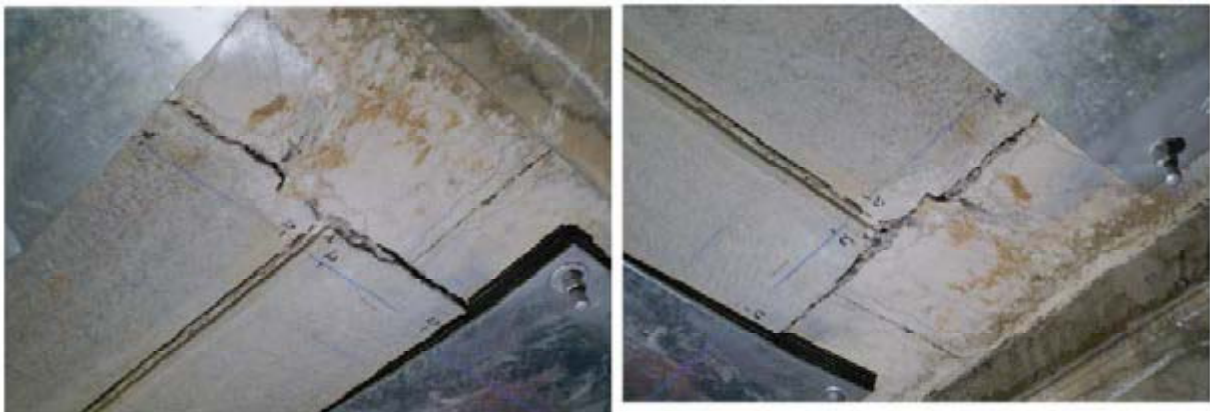
Altrament també es va realitzar un aixecament topogràfic tridimensional d'una part de la zona de trencament, el qual va permetre la verificació dels moviments relatius presents en la zona analitzada, fet que donava confirmació a com es va produir el trencament d'aquest junt.

Figura 14. Vistes de proximitat des d'angles diferents d'un tram de la discontinuïtat (Font: Astergeo)

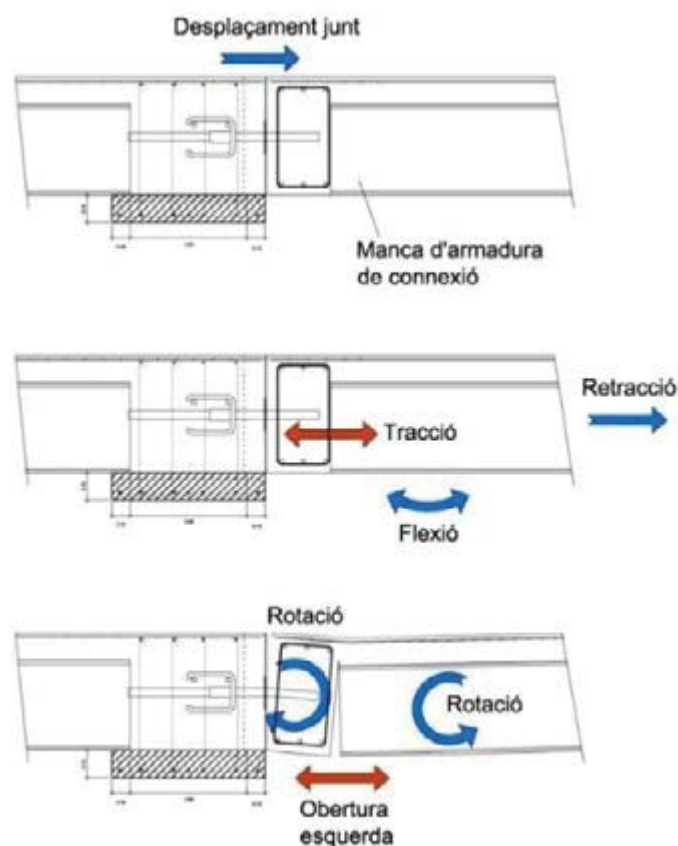
- Com a resultat del conjunt d'aquestes decisions inadequades de projecte i direcció d'obra, el junt de dilatació hauria estat més rígid del previst i el boló estaria treballant de manera anòmla, la qual cosa hauria traslladat els esforços de gir dels extrems de les plaques alveolars cap a la unió entre la placa alveolar i el nervi perimetral de formigó abocat in situ.

A continuació es presenta un gràfic explicatiu del probable procés de desencadenament de l'anomalia.

Es fa notar que aquest detall aquí representat no coincideix totalment amb el que consta al projecte AS BUILT, on el cercle del nervi de vora cavalca sobre la sabatilla de la jàssera. De l'observació de la zona a simple vista i confirmada amb la auscultació amb l'endoscopi ja esmentada es pot derivar que la placa d'EPS s'ha desplaçat en bona part fins al final de la sabatilla, cosa que significa que el cercle d'armadura probablement també s'ha desplaçat.
